Asbestinventarisatetest

Waregemsesteenweg 34, 9770 Kruisem

Attestnummer : 20240605-000045.000

Uitgegeven op : 05.06.2024

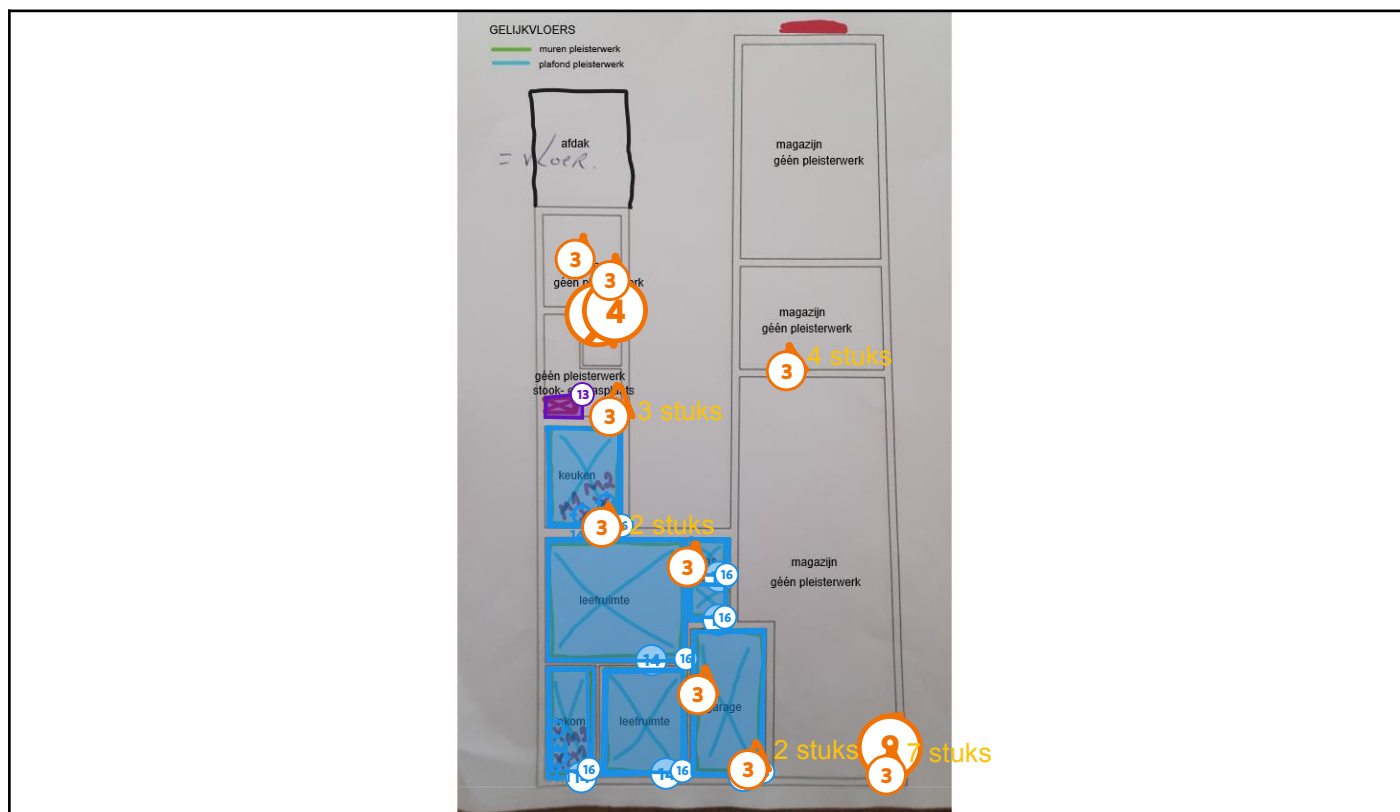
Plan 1.2: Gelijkvloers

Beschrijving	Type	Actie
3. Bakeliet schakelaars/stopcontacten/kleine verdeelkasten...	Asbestmateriaal	Verwijderen
4. Bakeliet WC bril + deksel	Asbestmateriaal	Verwijderen
9. Bakeliet elektrische installatie met tellers	Asbestmateriaal	Verwijderen
13. CV ketel stookolie type Viessman Vitola BJ onbekend	Advies	-
14. Pleisterwerk muur	Geen asbest	-
14.1 Code: M1	Mengmonster	-
16. Pleisterwerk plafond	Geen asbest	-
16.1 Code: M2	Mengmonster	-

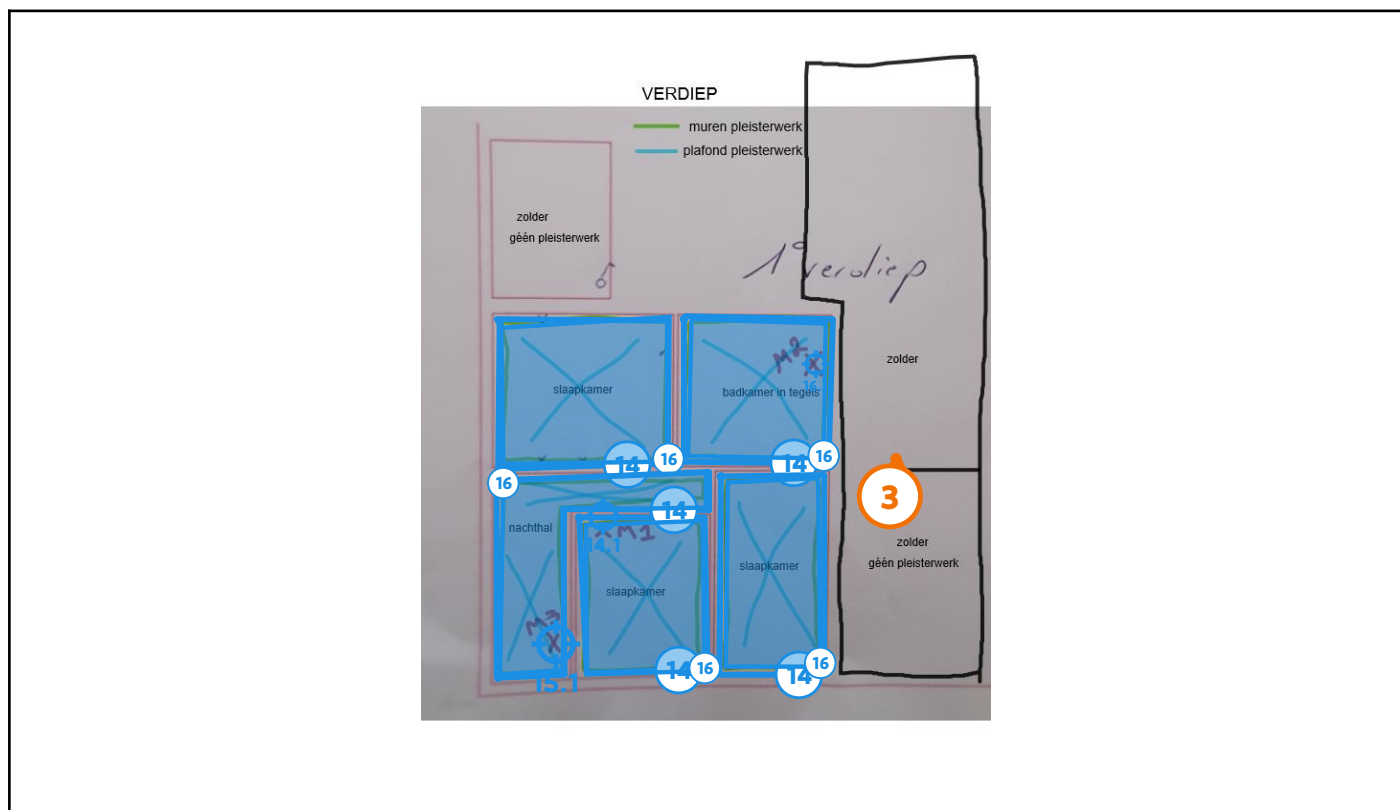
Plan 1.3: Verdiep + zolder

Beschrijving	Type	Actie
3. Bakeliet schakelaars/stopcontacten/kleine verdeelkasten...	Asbestmateriaal	Verwijderen
14. Pleisterwerk muur	Geen asbest	-
14.1 Code: M1	Mengmonster	-
15. Vinyl vloerzeil verdiep	Geen asbest	-
15.1 Code: M3	Puntmonster	-
16. Pleisterwerk plafond	Geen asbest	-
16.1 Code: M2	Mengmonster	-

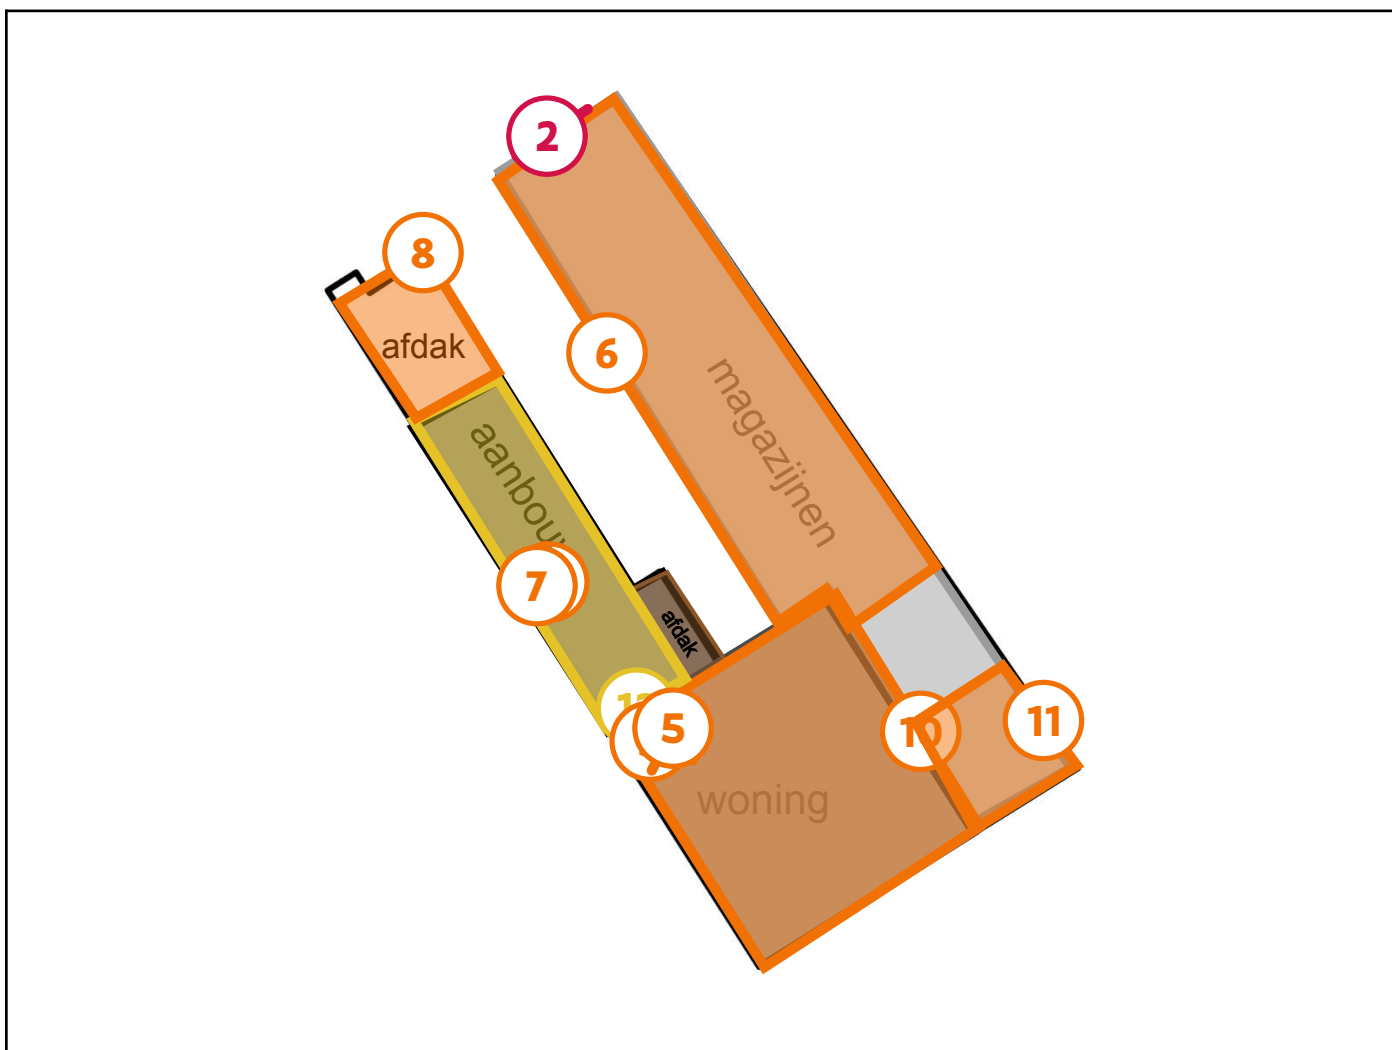
Plan 1.4: Aanduiding asbesthoudende buitentoepassingen

Beschrijving	Type	Actie
2. Golfplaten buitenzijde magazijn	Asbestmateriaal	Dringend verwijderen
5. Eternitbuis schouw woning	Asbestmateriaal	Verwijderen
6. Golfplaten dak magazijn	Asbestmateriaal	Verwijderen
7. Eternitbuis schouw CV-ketel	Asbestmateriaal	Verwijderen
8. Golfplaten afdak	Asbestmateriaal	Verwijderen
10. Menuiserite onderdak woning	Asbestmateriaal	Maatregelen nemen

11. Menuiserie onderdak magazijn	Asbestmateriaal	Maatregelen nemen
12. Menuiserie onderdak aanbouw	Asbestmateriaal	Zorgvuldig beheren

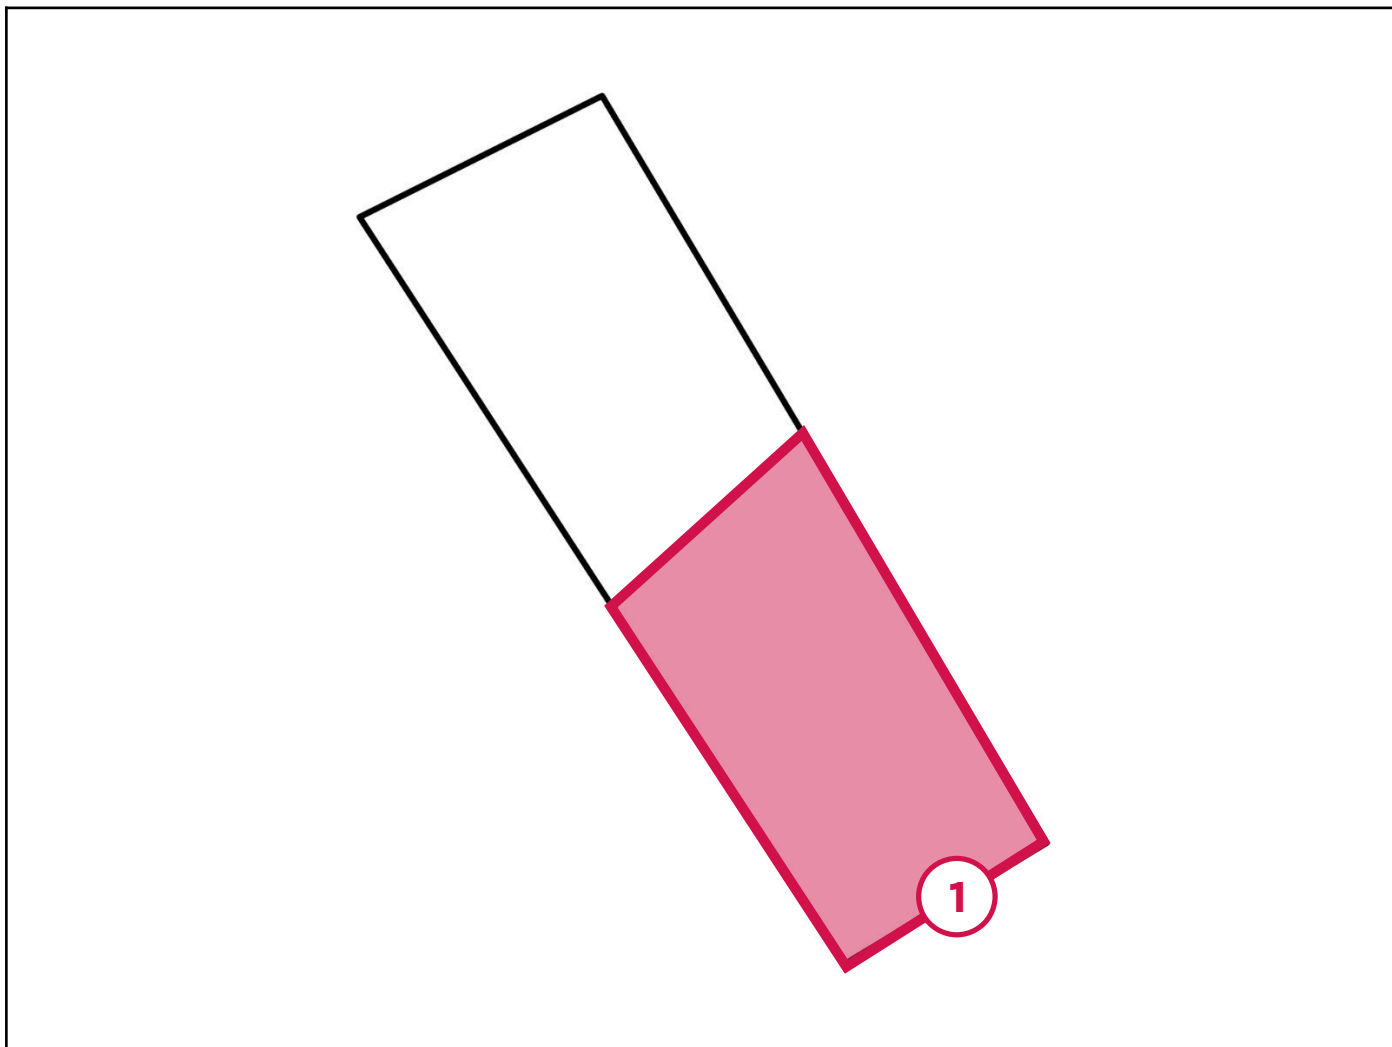
Plan 2.1: Tuinberging

Beschrijving	Type	Actie
1. Golfplaten dak tuinberging	Asbestmateriaal	Dringend verwijderen

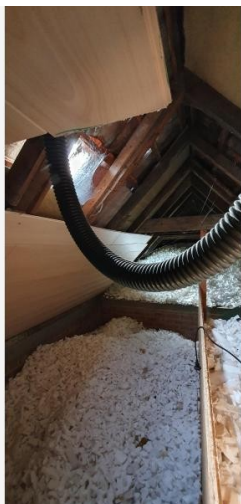
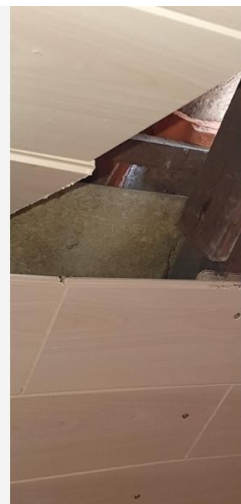
Beschrijving	Menuiserite onderdak magazijn
Omgeving	Binnen
Primaire drager	Schuin dak
Asbestmateriaal	Plaat, paneel, tablet - Type Menuiserite
Bindmiddel van asbestmateriaal	Cement
Gebondenheid op basis van bindmiddel	Hecht
Hoeveelheid (oppervlakte - dikte - aantal)	• 21,00 m ² - 0,30 cm - 1 stuk
Totaal volume	0,063 m ³
Eenvoudig bereikbaar	Nee <ul style="list-style-type: none">Het asbestmateriaal is bedekt (uitgezonderd laag verf, coating, behang, kunststof, textiel) en het wegnemen van het bedekkende materiaal kan niet zonder het bedekkende materiaal te beschadigen.

Bevestigingswijze	• Onbekend
Identificatiemethode	Vaststelling zonder monstername
Destructieve handeling voor identificatie	Nee
