# Asbestinventarisatetest

Ramselsesteenweg 82, 2235 Hulshout

Attestnummer : 20241106-000464.000

Uitgegeven op : 06.11.2024

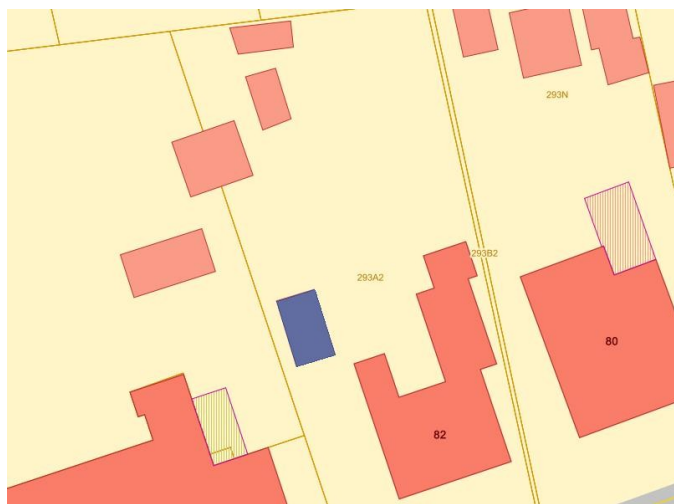
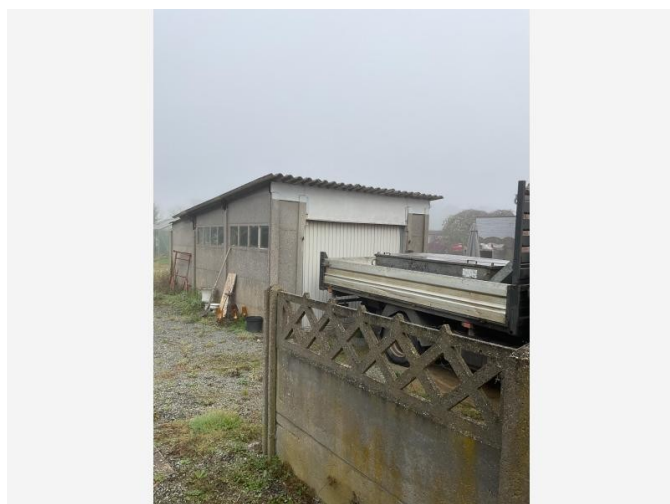
## Zone 2: Garage

- 1 Asbestmateriaal**
- 0 Beperkingen
- 0 Uitsluitingen
- 0 Roerende goederen
- 0 Puin, steenslag, (water)bodem
- 0 Adviezen
- 0 Geen asbest

| Beschrijving | Type | Actie |
|---|---|---|
| 2. Golfplaten op garage | Asbestmateriaal | <a href="#">Verwijderen</a> |

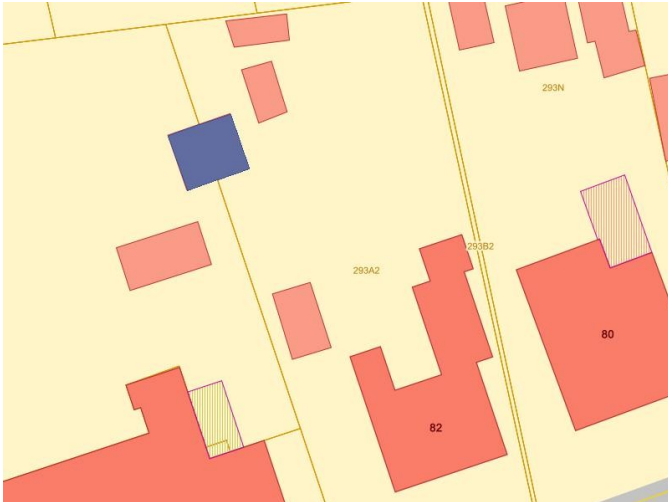
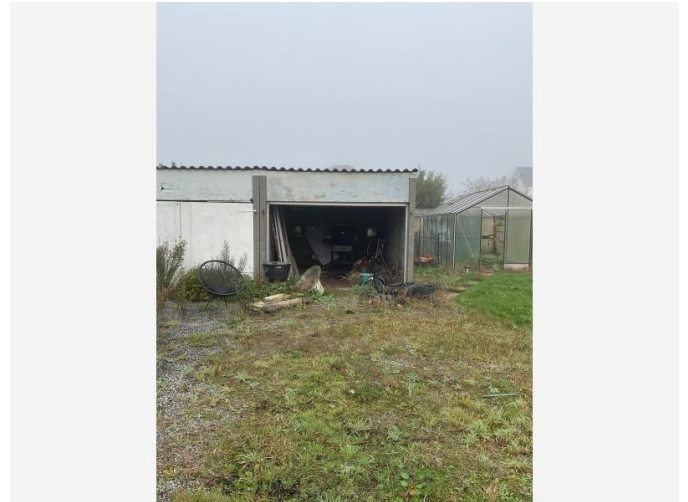
## Zone 3: Bijgebouw

- 1 Asbestmateriaal**
- 0 Beperkingen
- 0 Uitsluitingen
- 0 Roerende goederen
- 0 Puin, steenslag, (water)bodem
- 0 Adviezen
- 0 Geen asbest

| Beschrijving | Type | Actie |
|---|---|---|
| 1. Golfplaten op bijgebouw | Asbestmateriaal | Dringend verwijderen |
