Asbestinventarisatetest

Tongerlostraat 24, 2260 Westerlo

Attestnummer : 20240821-000136.000

Uitgegeven op : 21.08.2024

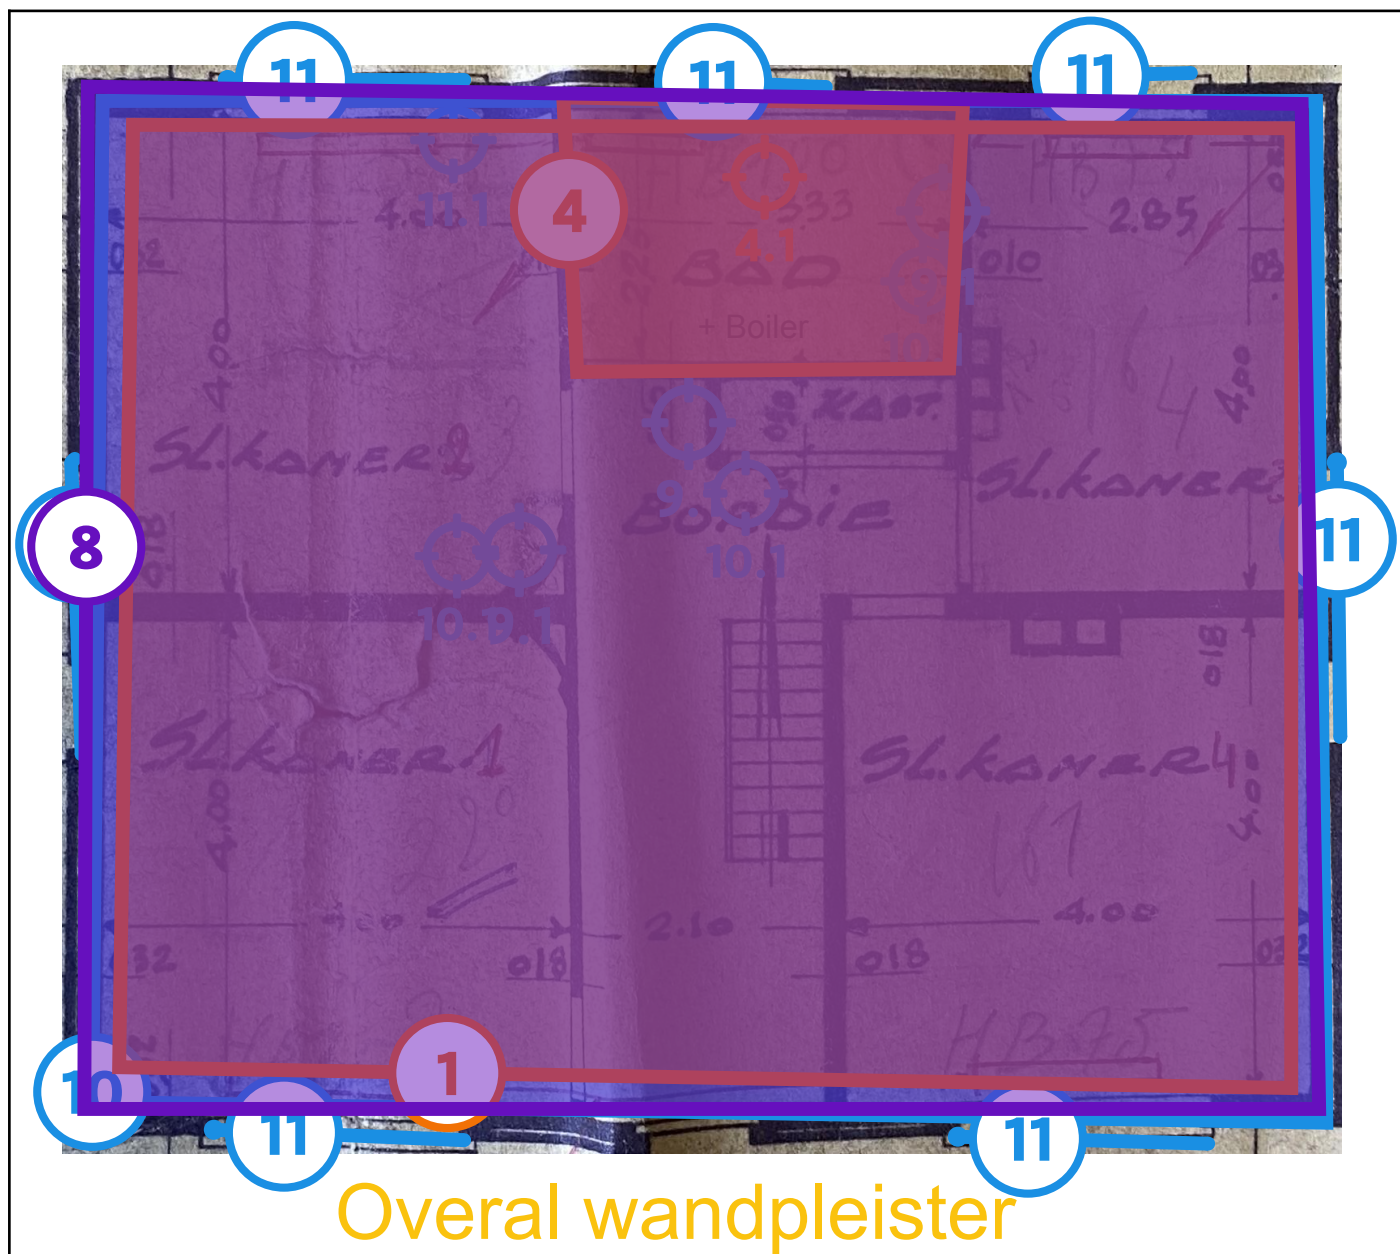
Plan 1.2: Verdieping plan

Beschrijving	Type	Actie
1. Dakleien	Asbestmateriaal	Verwijderen
4. Vinylvloer badkamer	Asbestmateriaal	Verwijderen
4.1 Code: 5	Puntmonster	-
8. Niet-asbestverdacht	Advies	-

Ondervloer afdekken, de leien voorzichtig verwijderen, extra fixeren, niet breken, niet gooien, onmiddellijk verpakken of voorzichtig in container met asbestzak plaatsen. De constructiebalken moeten ook gereinigd worden met vochtige doeken en een goedgekeurde asbeststofzuiger met absoluutfilter. Geen stortkokers gebruiken.

- Hermetische zone (erkend asbestverwijderaar)
Bij het lostrekken van de vinyl zal de onderlaag scheuren en is er een zeer hoog risico op asbestverspreiding. Een kartonnen onderlaag is niet-hechtgebonden en mag dus niet aangeboden worden op het containerpark.
Eventuele lijmresten worden met een freesmachine verwijderd in een hermetische zone. (meer info en huidige verwijderingsmethodes op: <https://ovam.vlaanderen.be/asbest-correct-verwijderen>)

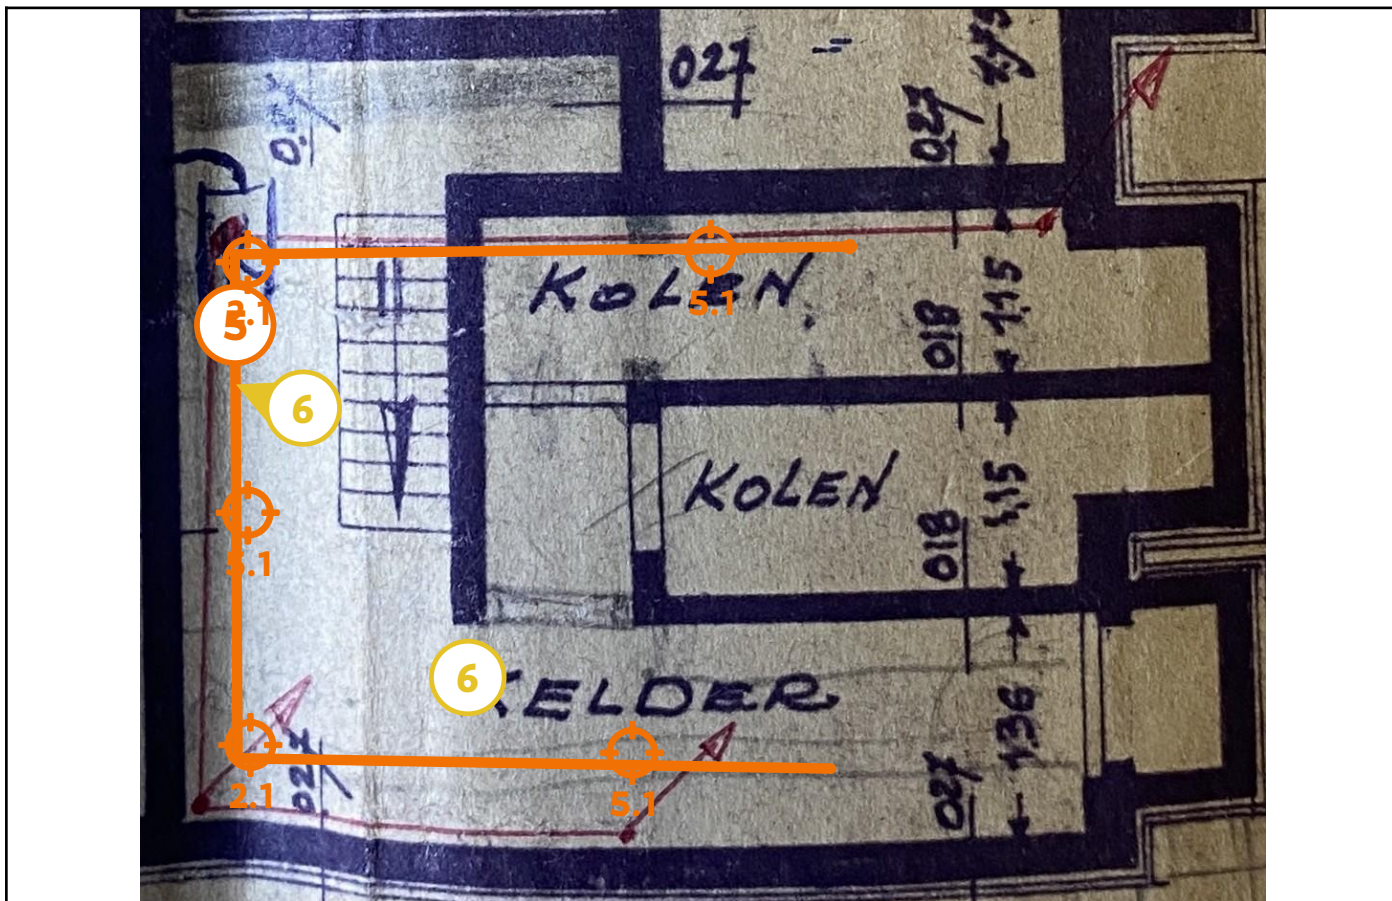
Plan 1.3: Kelder plan

Beschrijving	Type	Actie
2. Leidingisolatie bocht	Asbestmateriaal	Verwijderen
2.1 Code: 4	Mengmonster	-
5. Leidingisolatie recht	Asbestmateriaal	Verwijderen
5.1 Code: 3	Mengmonster	-
6. Bakeliet schakelmateriaal	Asbestmateriaal	Zorgvuldig beheren

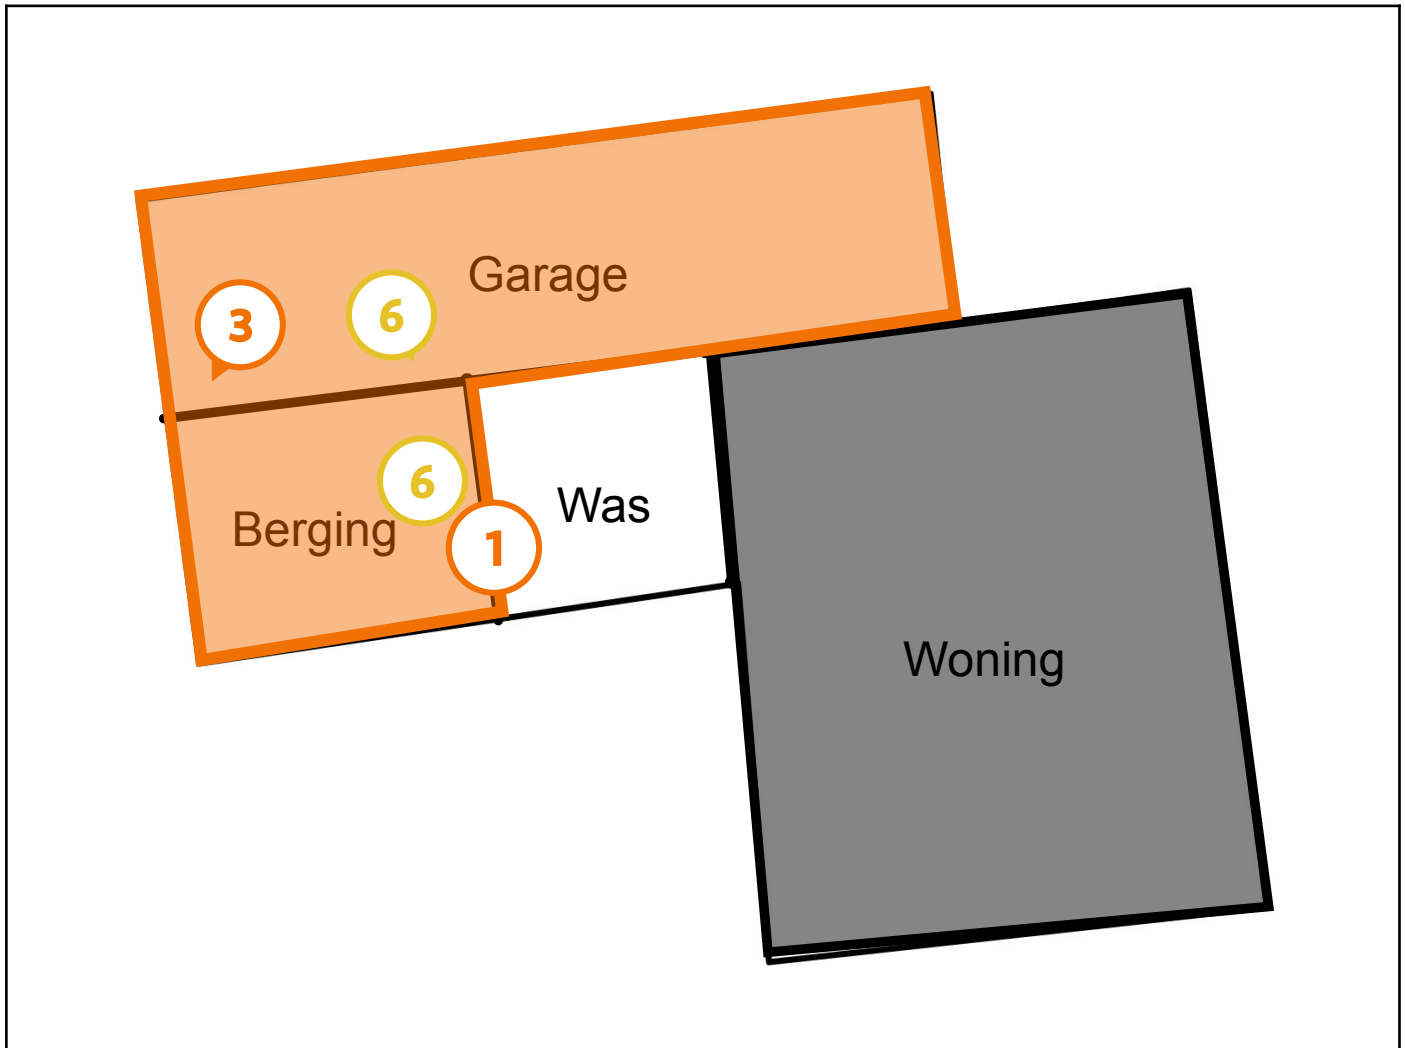
Plan 1.4: Garage plan

Beschrijving	Type	Actie
1. Dakleien	Asbestmateriaal	Verwijderen
3. Kachelkoord	Asbestmateriaal	Verwijderen
6. Bakeliet schakelmateriaal	Asbestmateriaal	Zorgvuldig beheren
