Asbestinventarisatetest

Hoekstraat 6, 2221 Heist-op-den-Berg

Attestnummer : 20241116-000108.001

Uitgegeven op : 16.11.2024

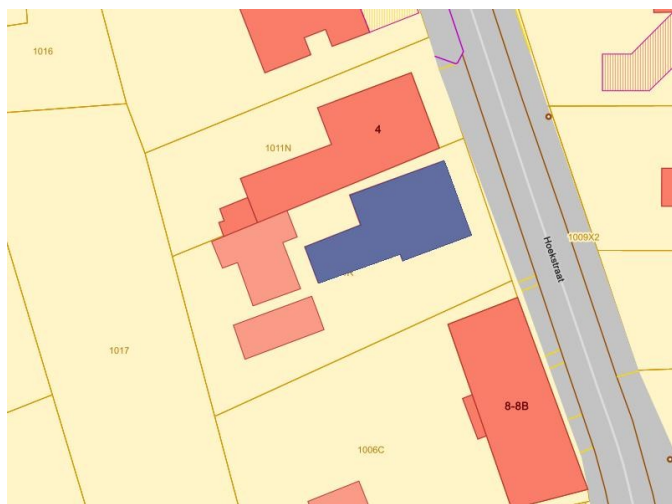
Zone 1: Hoofdgebouw

Tijdens de inspectie vastgesteld:

- 5 Asbestmaterialen**
- 1 Beperking**
- 0 Uitsluitingen
- 0 Roerende goederen
- 0 Puin, steenslag, (water)bodem
- 0 Adviezen
- 2 Geen asbest**

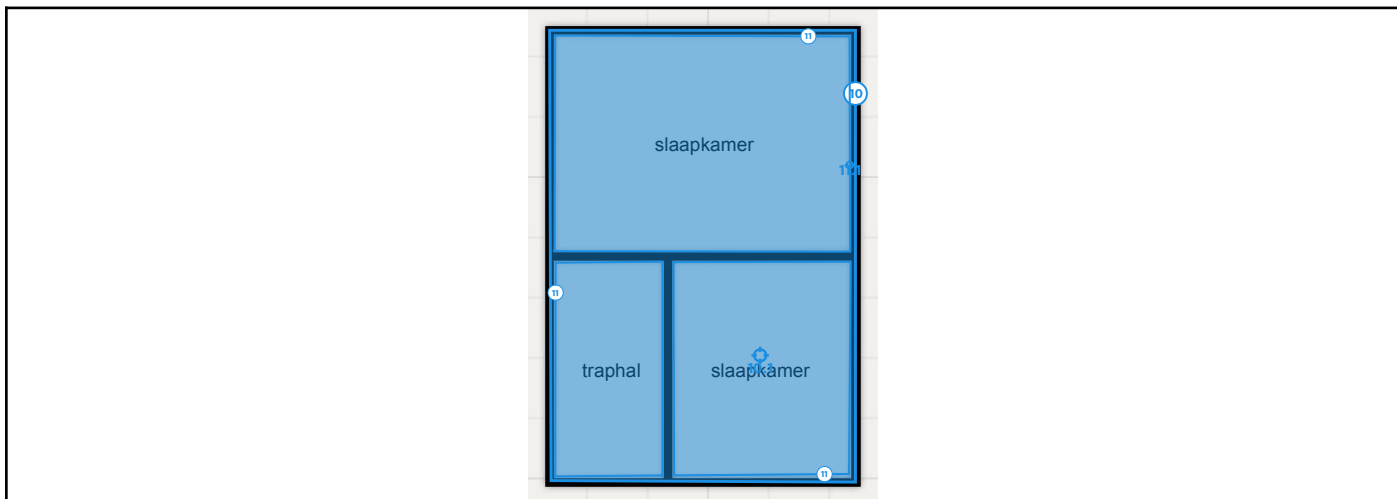
Plan 1.2: Eerste verdieping

Beschrijving	Type	Actie
10. Pleisterwerk plafond	Geen asbest	-
10.1 Code: 02	Mengmonster	-
11. Pleisterwerk muren	Geen asbest	-
11.1 Code: 01	Mengmonster	-

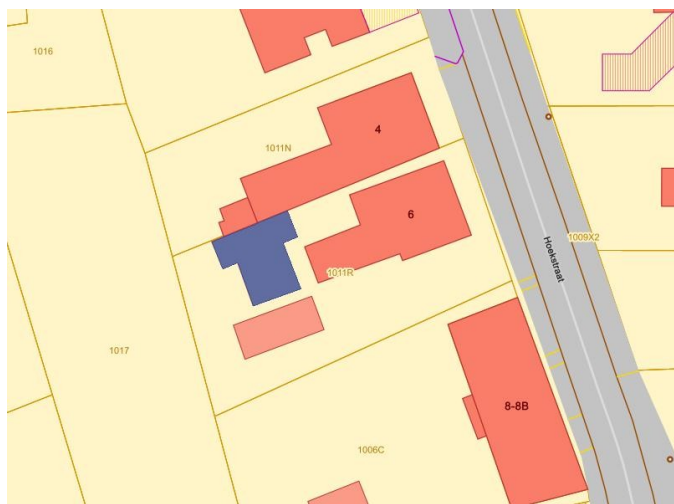
Zone 2: Bijgebouw

Tijdens de inspectie vastgesteld:

- 4 Asbestmaterialen**
- 0 Beperkingen
- 0 Uitsluitingen
- 0 Roerende goederen
- 0 Puin, steenslag, (water)bodem
- 0 Adviezen
- 0 Geen asbest

Beschrijving	Type	Actie
2. Schouwpijp	Asbestmateriaal	Verwijderen
8. Steunpaal	Asbestmateriaal	Zorgvuldig beheren

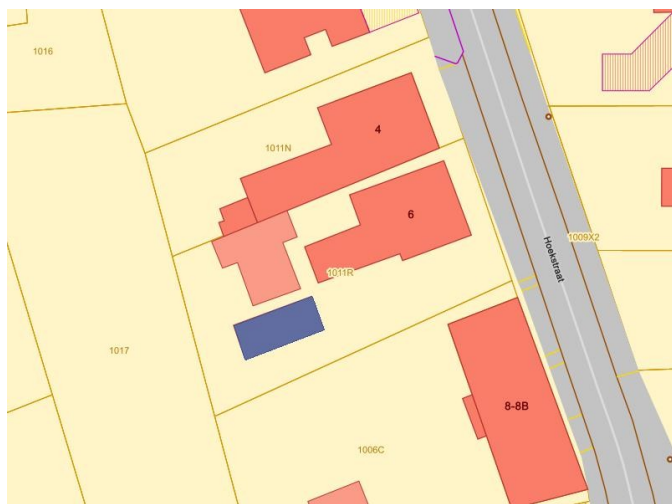
Zone 3: Bijgebouw

Tijdens de inspectie vastgesteld:

- 0 Asbestmaterialen
- 0 Beperkingen
- 0 Uitsluitingen
- 0 Roerende goederen
- 0 Puin, steenslag, (water)bodem
- 0 Adviezen
- 0 Geen asbest
