Asbestinventarisatetest

Leopoldstraat 131/B, 2570 Duffel

Attestnummer : 20231130-000204.001

Uitgegeven op : 30.11.2023

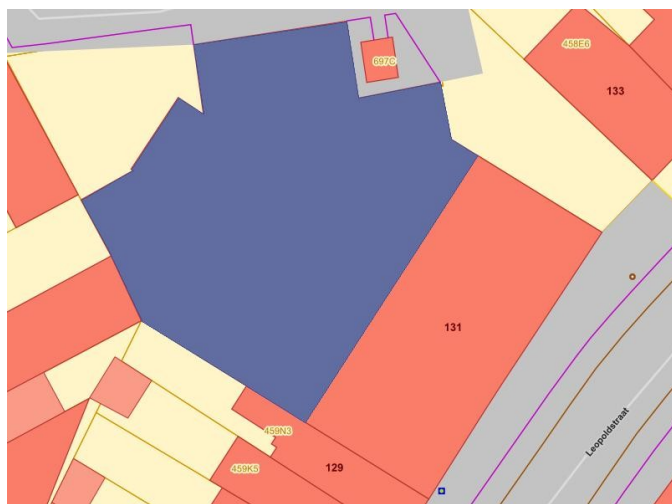
Zone 1: Hoofdgebouw

- 4** **Asbestmaterialen**
- 0 Beperkingen
- 0 Uitsluitingen
- 0 Roerende goederen
- 0 Puin, steenslag, (water)bodem
- 0 Adviezen
- 4** **Geen asbest**

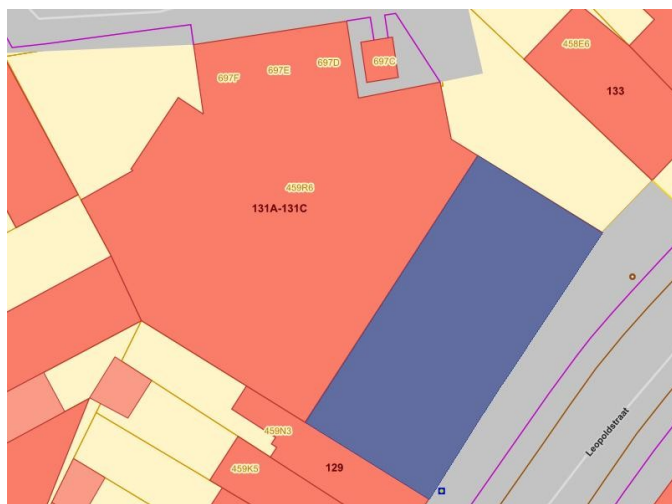
Zone 2: Hoofdgebouw

- 0 Asbestmaterialen
- 0 Beperkingen
- 0 Uitsluitingen
- 0 Roerende goederen
- 0 Puin, steenslag, (water)bodem
- 0 Adviezen
- 0 Geen asbest
