# Asbestinventarisatetest

Bankstraat 129, 2811 Mechelen

Attestnummer : 20240322-000048.000

Uitgegeven op : 22.03.2024

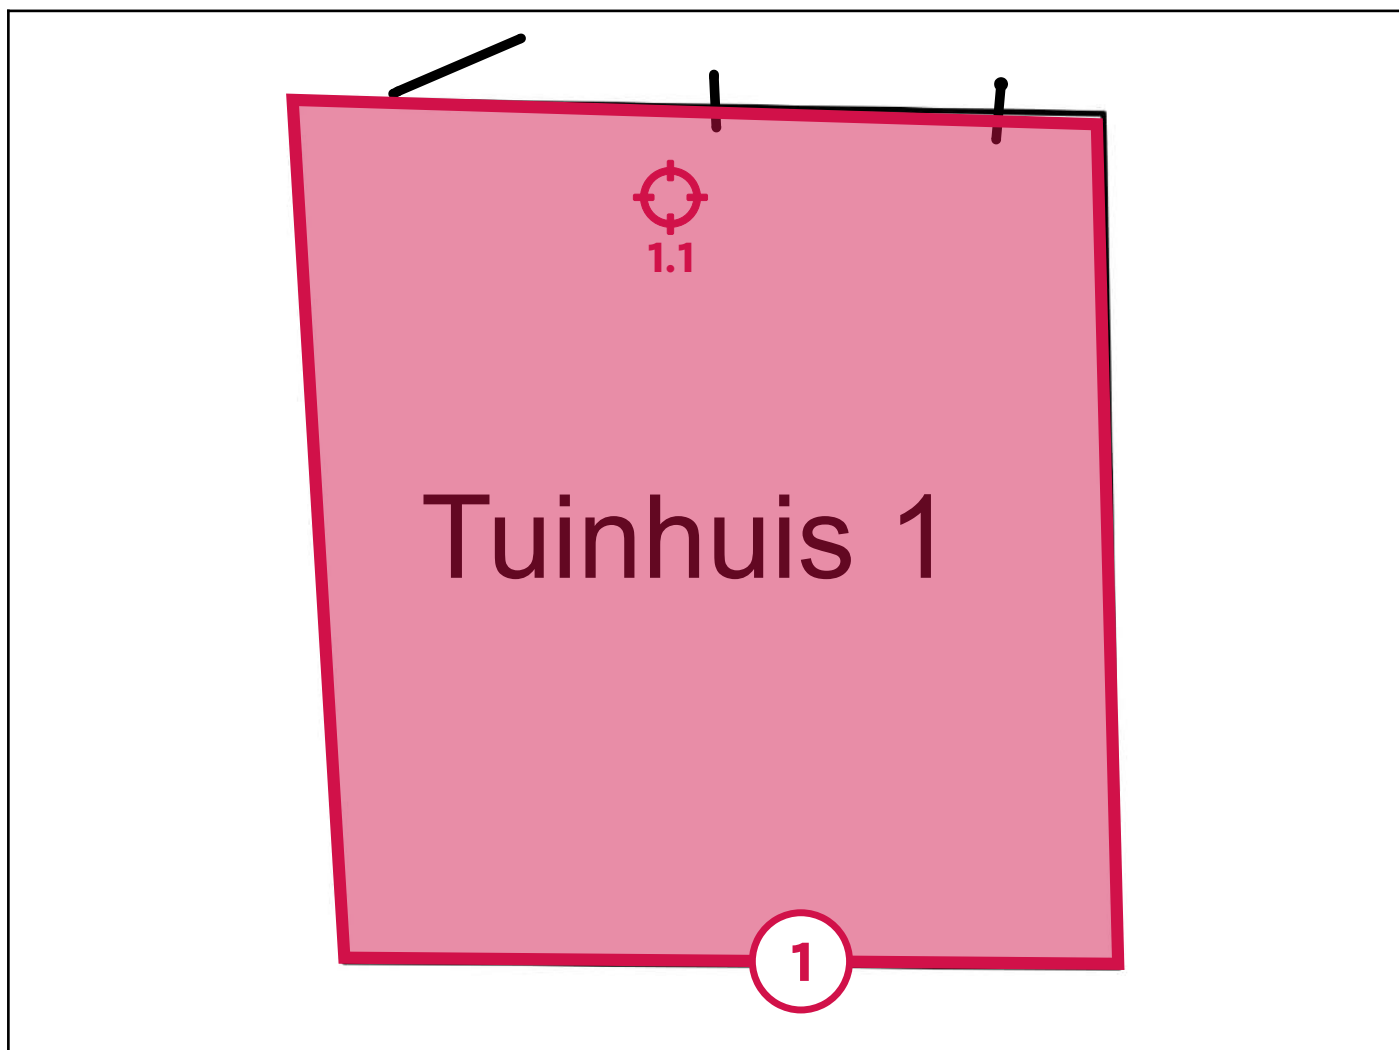
## Plan 2.1: Tuinhuis 1 plan verdiep 0

Beschrijving	Type	Actie
1. Vloerzeil tuinhuis 1	Asbestmateriaal	<b>Dringend verwijderen</b>
1.1 Code: 7	Puntmonster	-

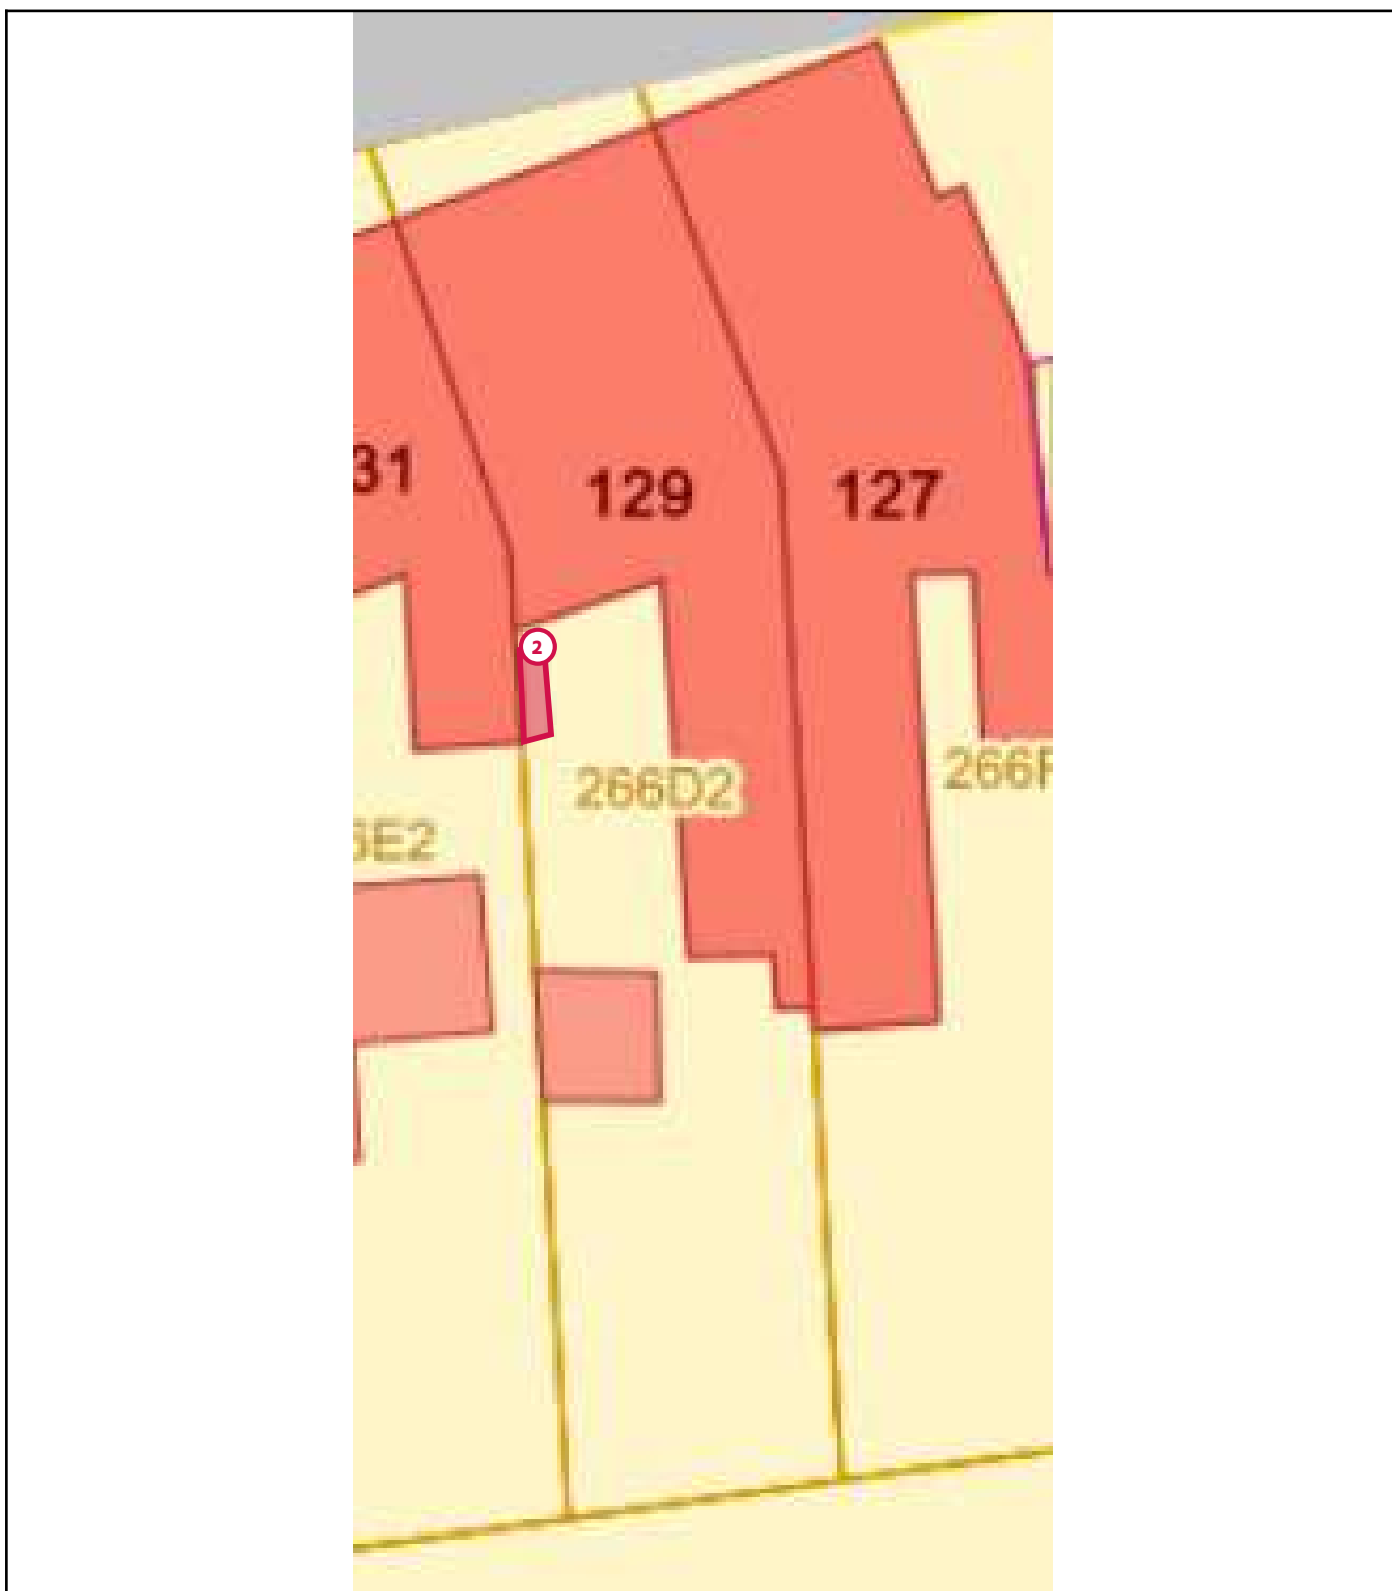
## Plan 4.1: Vaststellingen buiten de constructies

2. Glasal panelen afval

Asbestmateriaal

Dringend verwijderen

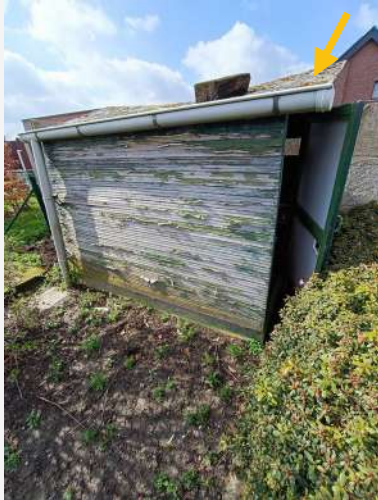
# Fiche 3: Vezelcement dakplaten (tuinberging, tuinhuis 2)

Asbestmateriaal

**Dringend verwijderen**

- Verwijder dit asbestmateriaal zo snel mogelijk. Volg de toestand goed op.
- Hemelwater dat afspoelt van asbestcement daken of gevels kan asbestdeeltjes bevatten. Gebruik het enkel voor gesloten circuits (bv. spoelen toiletten). Reinig na het vervangen van het dak of de gevel de dakgoten en regenwaterput of -ton om asbesthoudend sediment of slib te verwijderen

- Eenvoudige handelingen: mag via doe-het-zelf of door werknemer(s) met opleidingsattest eenvoudige handelingen  
EH via doe-het-zelf Dragen van de nodige beschermingsmiddelen (mondmasker ffp3, handschoenen, tyvec). Indien mogelijk de ondervloer afdekken, platen voorzichtig verwijderen, extra fixeren, niet breken, niet gooien, onmiddellijk verpakken of voorzichtig in container met asbest bag plaatsen.

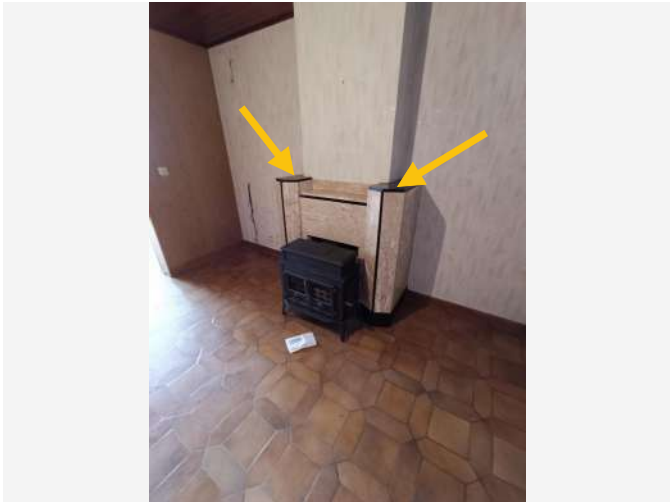
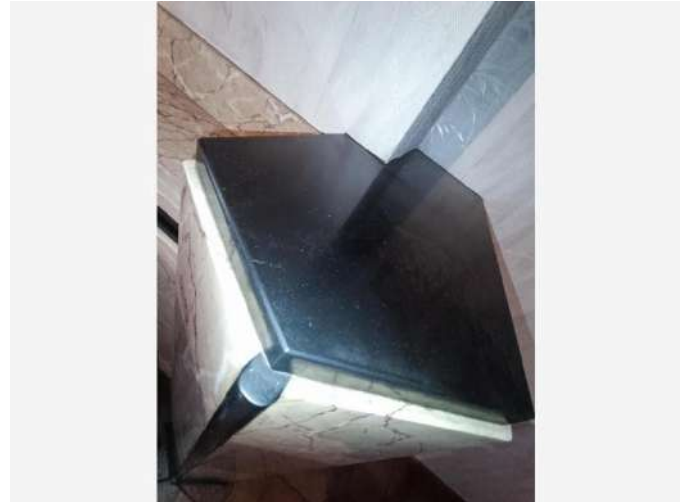
# Fiche 17: Massal bekleding rondom kachel (schouw woonkamer)

Asbestmateriaal

Beschrijving	Massal bekleding rondom kachel (schouw woonkamer)
Omgeving	Binnen
Primaire drager	Binnenwand
Asbestmateriaal	Plaat, paneel, tablet - Type Massal
Bindmiddel van asbestmateriaal	Cement
Gebondenheid op basis van bindmiddel	Hecht
Hoeveelheid (oppervlakte - dikte - aantal)	• 1,00 m <sup>2</sup> - 2,00 cm - 1 stuk
Totaal volume	0,02 m <sup>3</sup>
Eenvoudig bereikbaar	Ja

- Eenvoudige handelingen: mag via doe-het-zelf of door werknemer(s) met opleidingsattest eenvoudige handelingen  
De tabletten kunnen voorzichtig losgebeiteld worden, extra bevochtigen om stof te voorkomen + dragen van de nodige beschermingsmiddelen (mondmasker ffp3, handschoenen, tyvec) verpakken in plastic folie en afvoeren naar het containerpark als hechtgebonden asbestafval.

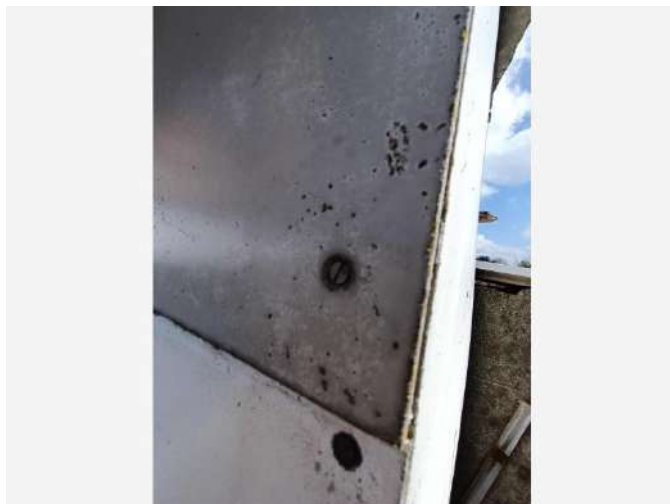
Detailfoto

Het asbestmateriaal valt onder de mijlpaal van 2040.

Zorgvuldig beheren

Eindbeoordeling materiaalrisico	Laag materiaalrisico en/of verlaagde kans op vezelvrijgave
---------------------------------	--

Gebondenheid	Categorie 1: hechtgebonden in oorsprong
Asbestsoort (vezeltype)	Crocidoliet aanwezig
Asbestconcentratie	Laag (< 50%)
Afschermingsgraad van het gehele materiaal	Geheel of deels vrij aan de buitenlucht
Toestand van het materiaal	Licht beschadigd, licht verweerd. Intact materiaal type Pical – asbestboard of categorie III 'gebondenheid'

Beschrijving	Vezelcement gevelbekleding (Tuinberging)
Omgeving	Buiten
Primaire drager	Wand buitenschil
Asbestmateriaal	Plaat, paneel, tablet - Type Menuiserite
Bindmiddel van asbestmateriaal	Cement
Gebondenheid op basis van bindmiddel	Hecht
Hoeveelheid (oppervlakte - dikte - aantal)	• 10,00 m <sup>2</sup> - 0,80 cm - 1 stuk
Totaal volume	0,08 m <sup>3</sup>
Eenvoudig bereikbaar	Ja
Bevestigingswijze	• Geschroefd

- Verwijder dit asbestmateriaal zo snel mogelijk. Volg de toestand goed op.

- Eenvoudige handelingen: mag via doe-het-zelf of door werknemer(s) met opleidingsattest eenvoudige handelingen  
Dek de vloer af met plastic folie . dragen van de nodige beschermingsmiddelen (mondmasker ffp3, handschoenen,tyvec ) Fixeer het plaatmateriaal , de asbesthoudende platen één voor één en in hun geheel verwijderen. Niet gooien, niet breken. Reinig nadien de draagstructuur met vochtige doeken (+stofzuiger met absoluut filter kan niet gehoord worden dus voor een particulier niet mogelijk .)

Alle werknemer(s) moeten wel beschikken over een opleidingsattest eenvoudige handelingen 8u.

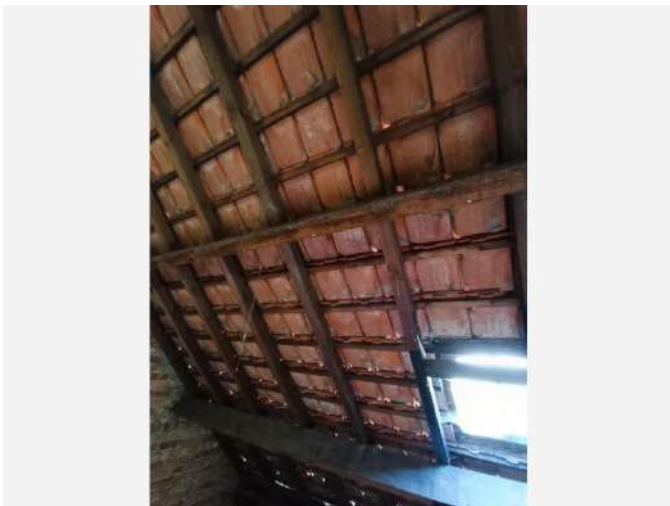
Vrije foto

Het dak werd gecontroleerd, het dak bestaat uit klei dakpannen met daaronder geen onderdak aanwezig. Dit dak is niet asbest-verdacht.

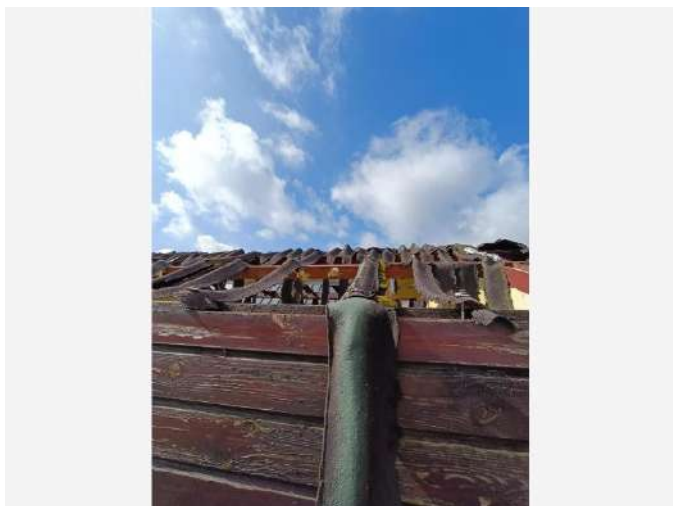
Vrije foto

Dit dak bestaat uit bitumen golfplaten, deze zijn niet asbest-verdacht.

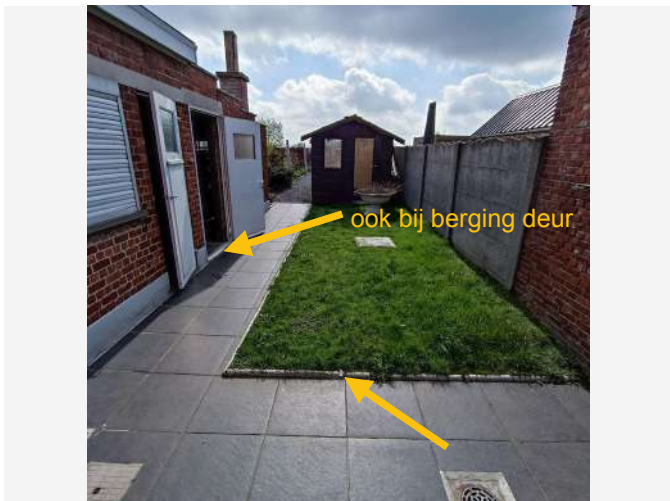
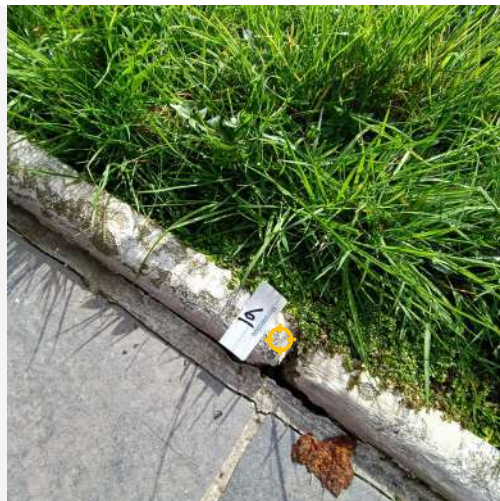
# Fiche 25: Afboording tuin met deurdorpels, zelfde deurdorpel bij berging

Geen asbest

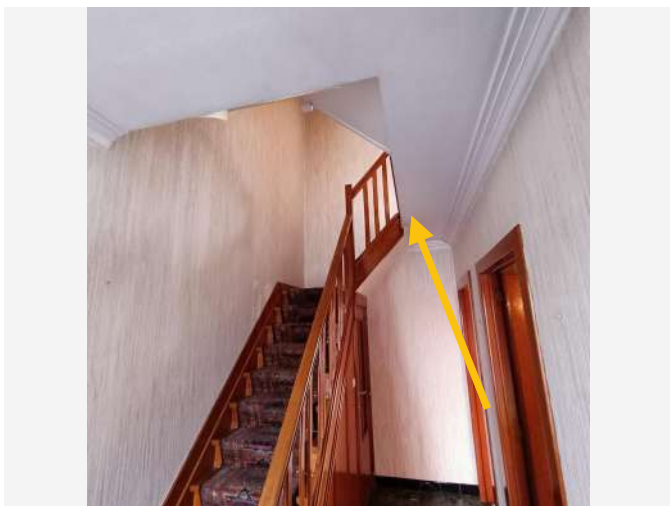
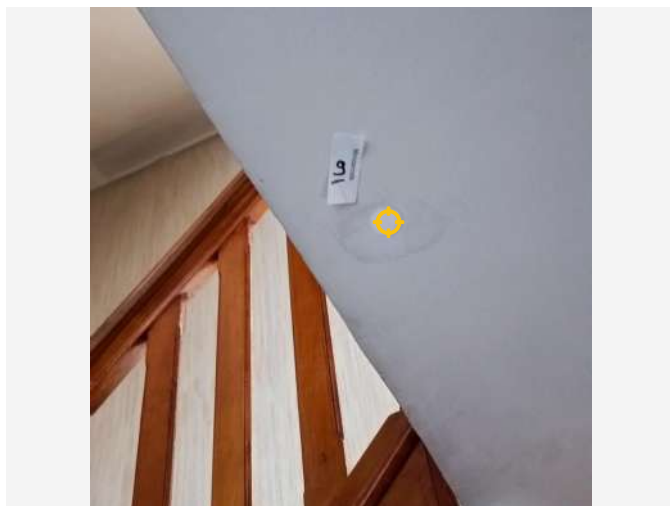
# Fiche 26: Pleisterwerk plafonds

Geen asbest

Beschrijving	Pleisterwerk plafonds
Omgeving	Binnen
Primaire drager	Plafond

<b>Bindmiddel van materiaal</b>	Gips - kalk
<b>Gebondenheid op basis van bindmiddel</b>	Niet-hechtgebonden
<b>Hoeveelheid (oppervlakte - dikte - aantal)</b>	• 142,10 m <sup>2</sup> - 1,50 cm - 1 stuk
<b>Totaal volume</b>	2,132 m <sup>3</sup>
<b>Identificatiemethode</b>	Vaststelling met monstername
<b>Destructieve handeling voor identificatie</b>	Nee
<b>Opmerking</b>	<p>Volgens het inspectieprotocol is een monstername van het pleisterwerk verplicht om dit te identificeren als niet-asbesthoudend.</p> <p>Locatie staalnames: individuele ruimte: Slaapkamer 2 / natte ruimte: Keuken / stookplaats: NIET BEPLEISTERD / traphal: Traphal v0.</p> <p>De vermelde oppervlaktes en volumes betreffen een beredeneerde schatting. Er worden geen rechten verleend aan deze oppervlaktes/volumes. De dikte is een schatting die voorkomt uit de monsterplaatsen en is daarom niet altijd representatief. Enkele plafonds zijn afgewerkt met valse plafonds in plaatmateriaal. Het is niet duidelijk of er pleisterwerk aanwezig is achter deze valse plafonds, het is aangewezen om bijkomend onderzoek uit te voeren bij werken.</p>

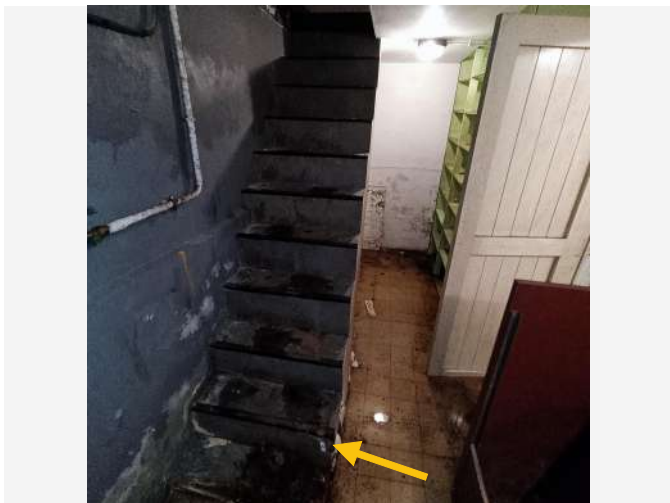
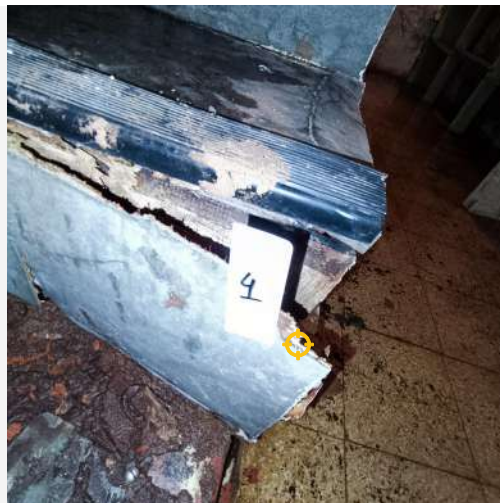
# Fiche 28: Vinyl vloerzeil op keldertrap zonder verdachte lijm (kelder -1)

Geen asbest

Beschrijving	Vinyl vloerzeil op keldertrap zonder verdachte lijm (kelder -1)
Omgeving	Binnen
Primaire drager	Trap

<b>Bindmiddel van materiaal</b>	Karton - papier - viltachtig
<b>Gebondenheid op basis van bindmiddel</b>	Niet-hechtgebonden
<b>Hoeveelheid (oppervlakte - aantal)</b>	<ul style="list-style-type: none"><li>• 10,00 m<sup>2</sup> - 1 stuk</li></ul>
<b>Totale oppervlakte</b>	10,00 m <sup>2</sup>
<b>Identificatiemethode</b>	Vaststelling met monstername
<b>Destructieve handeling voor identificatie</b>	Nee
<b>Opmerking</b>	Deze oppervlakte is een beredeneerde schatting. Er worden geen rechten verleend aan deze oppervlaktes.
