Asbestinventarisatetest

Beukstraat 4, 2800 Mechelen

Attestnummer : 20230323-000153.000

Niet-asbestveilig

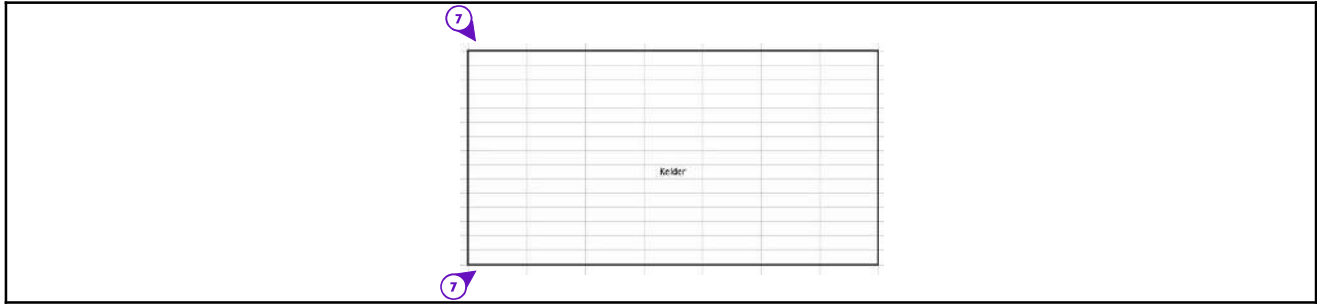
Plan 1.1: kelder

Beschrijving	Type	Actie
7. rioleringsstelsel verborgen, kelder	Advies	-

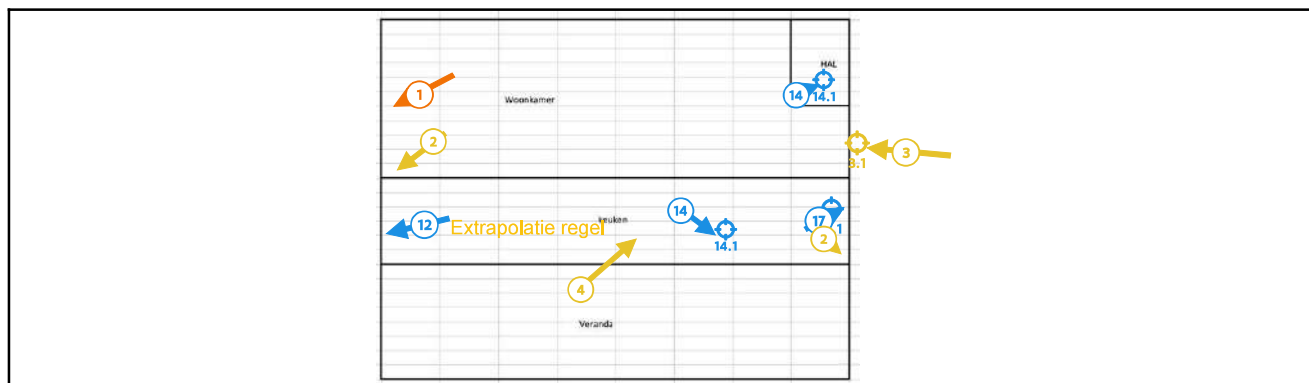
Plan 1.3: gelijkvloers

Beschrijving	Type	Actie
1. koordafdichting onderdeel gaskachel, WK	Asbestmateriaal	Verwijderen
2. bakeliet verspreid over woning	Asbestmateriaal	Zorgvuldig beheren
3. restanten mastiek aan zijgevel	Asbestmateriaal	Zorgvuldig beheren
3.1 Code: MM07	Puntmonster	-
4. Roofing plat dak, keuken	Asbestmateriaal	Zorgvuldig beheren
12. Pleisterwerk plafond en wanden, extrapolatie regel	Geen asbest	-
14. vloerzeilen in diverse ruimtes	Geen asbest	-
14.1 Code: MM01	Mengmonster	-
17. afsmeerlaag bitumen, wastafel, keuken	Geen asbest	-
17.1 Code: MM03	Puntmonster	-

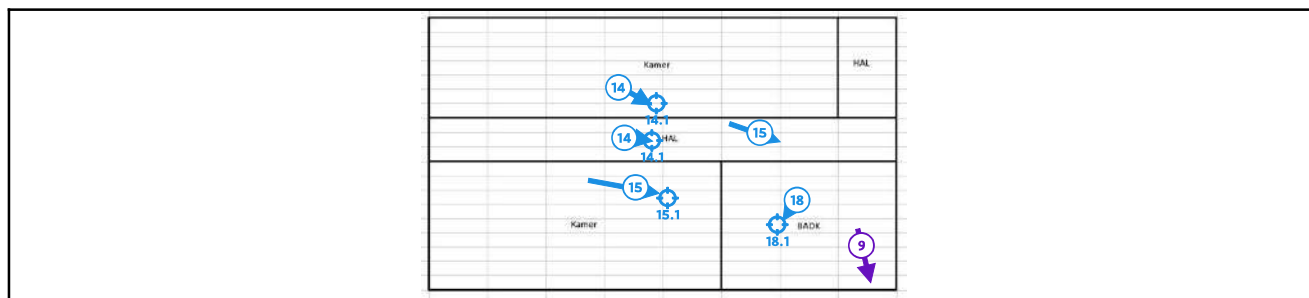
Plan 1.4: 1ste verdieping

Beschrijving	Type	Actie
9. Decentrale verwarmingstoestellen, onderdelen	Advies	-
14. vloerzeilen in diverse ruimtes	Geen asbest	-
14.1 Code: MM01	Mengmonster	-
15. Plafond beplating, 1ste = Hal, SLPK	Geen asbest	-
15.1 Code: MM05	Puntmonster	-
18. restanten vloerzeil, badkamer	Geen asbest	-
18.1 Code: MM02	Puntmonster	-

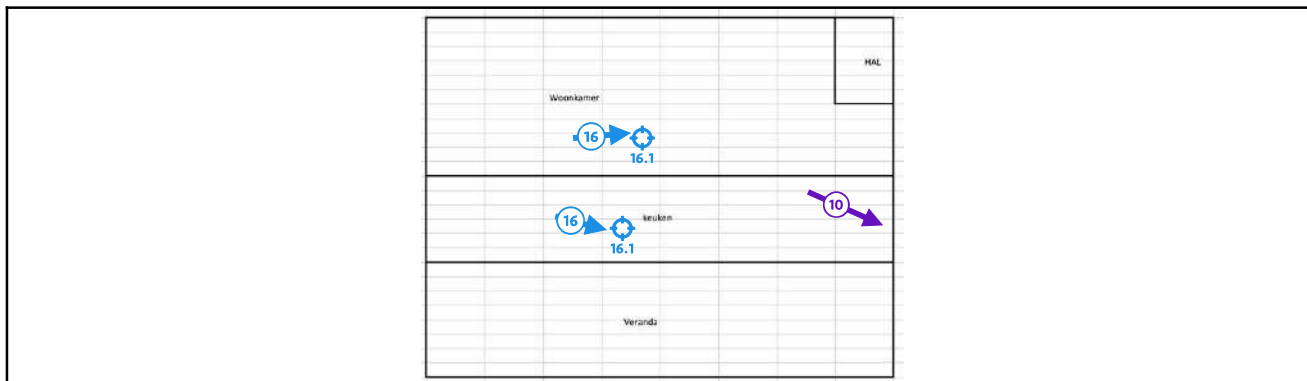
Plan 1.5: gelijkvloers

Beschrijving	Type	Actie
10. tegellijm achter faience tegels, keuken	Advies	-
16. plafond beplating, +0 = WK, Keuken	Geen asbest	-
16.1 Code: MM06	Mengmonster	-

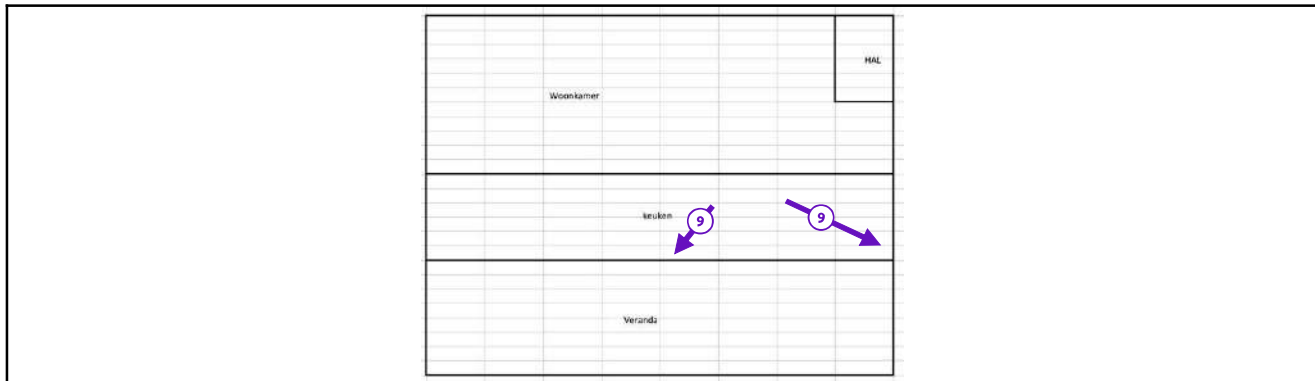
Plan 1.6: gelijkvloers

Beschrijving	Type	Actie
9. Decentrale verwarmingstoestellen, onderdelen	Advies	-

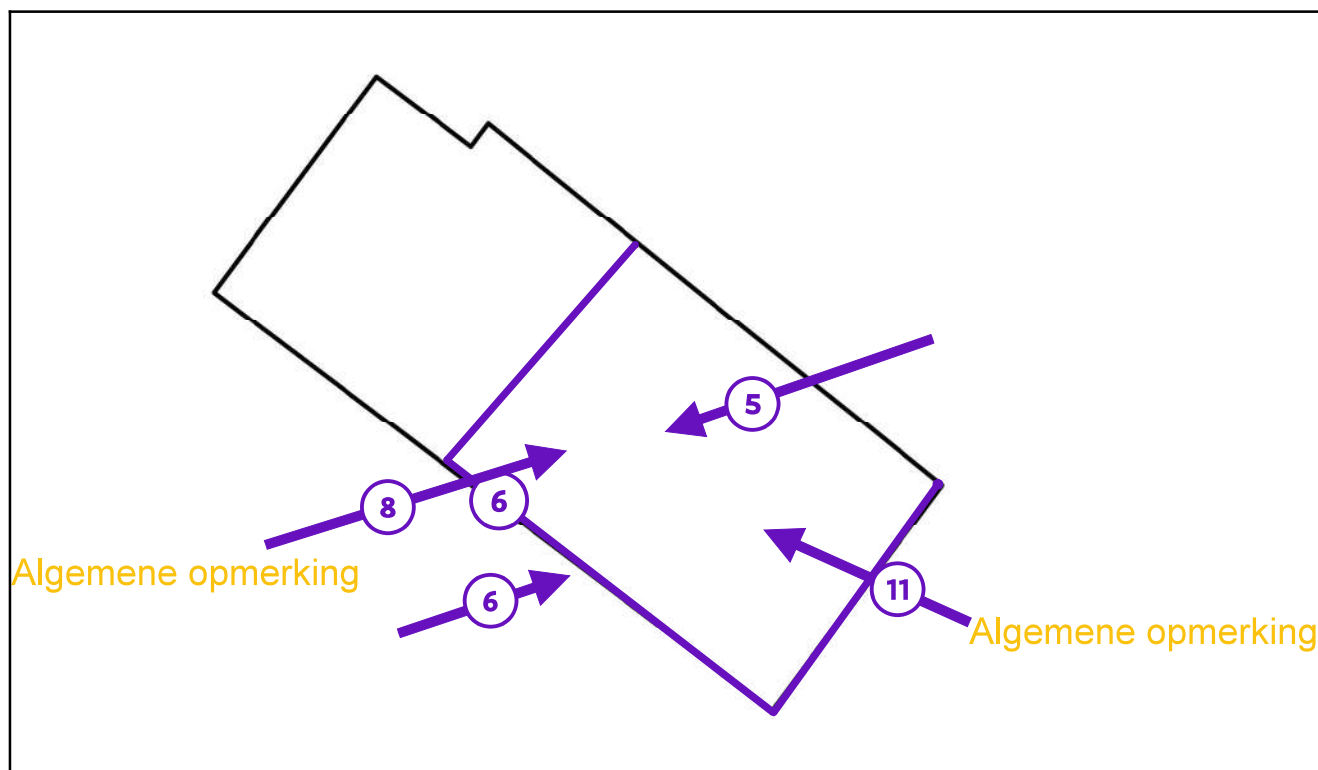
Plan 1.7: Hoofdgebouw plan

Beschrijving	Type	Actie
5. onderdak onbekend	Beperking	-
6. Dakgoot roofing	Beperking	-
8. afwerkingsmaterialen onder vaste vloeren	Advies	-
11. afwerkingsmaterialen achter wanden/plafond	Advies	-

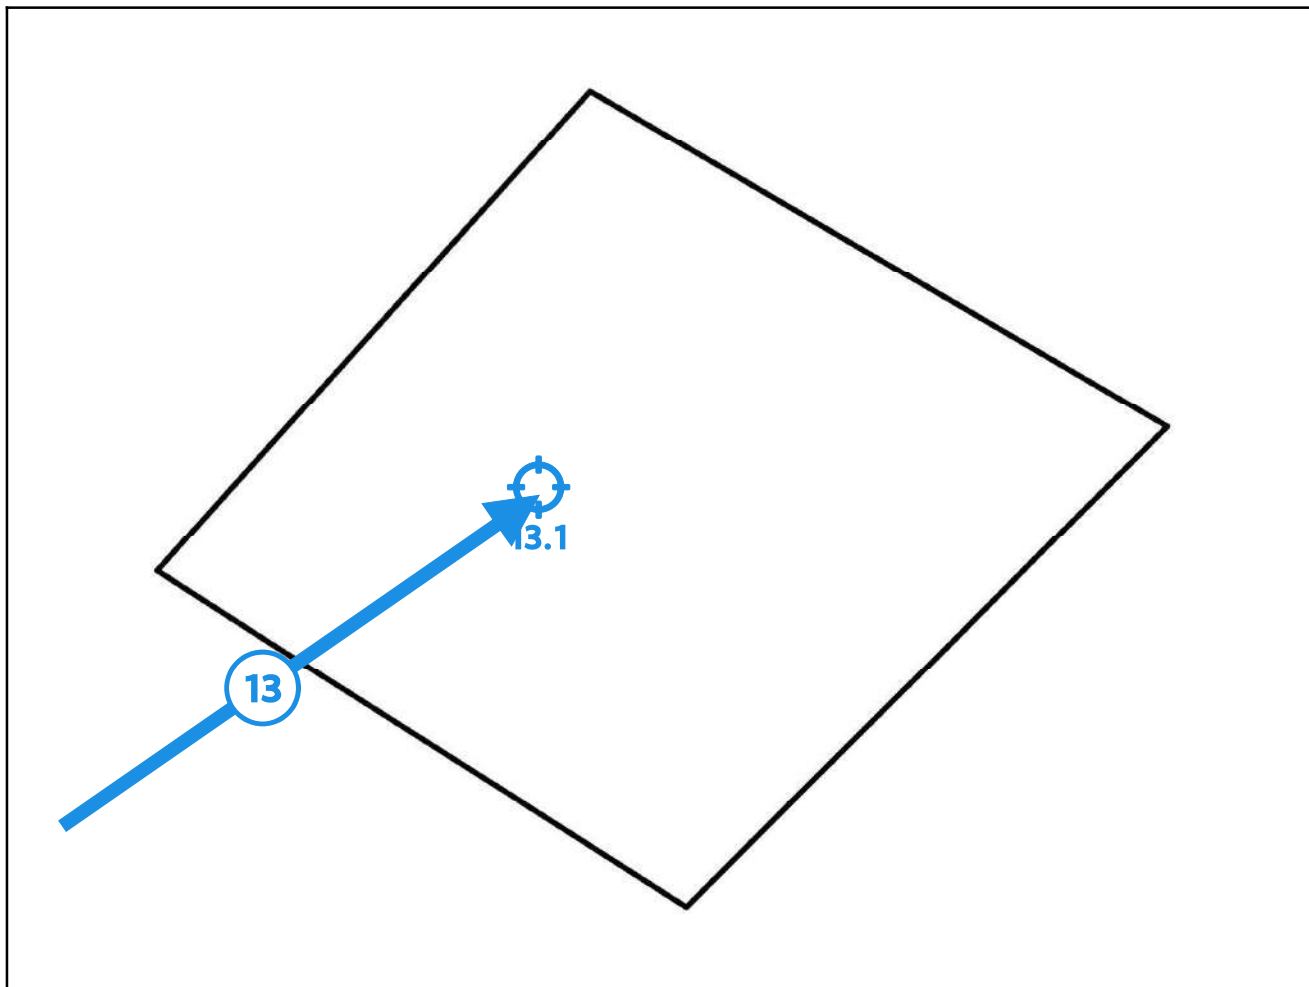
Plan 2.1: Tuinhuis plan

Beschrijving	Type	Actie
13. bitumen golfplaten, tuinhuis	Geen asbest	-
13.1 Code: MM04	Puntmonster	-
