Asbestinventarisatetest

Tervuursesteenweg 326, 2800 Mechelen

Attestnummer : 20230417-000162.000

Uitgegeven op : 17.04.2023

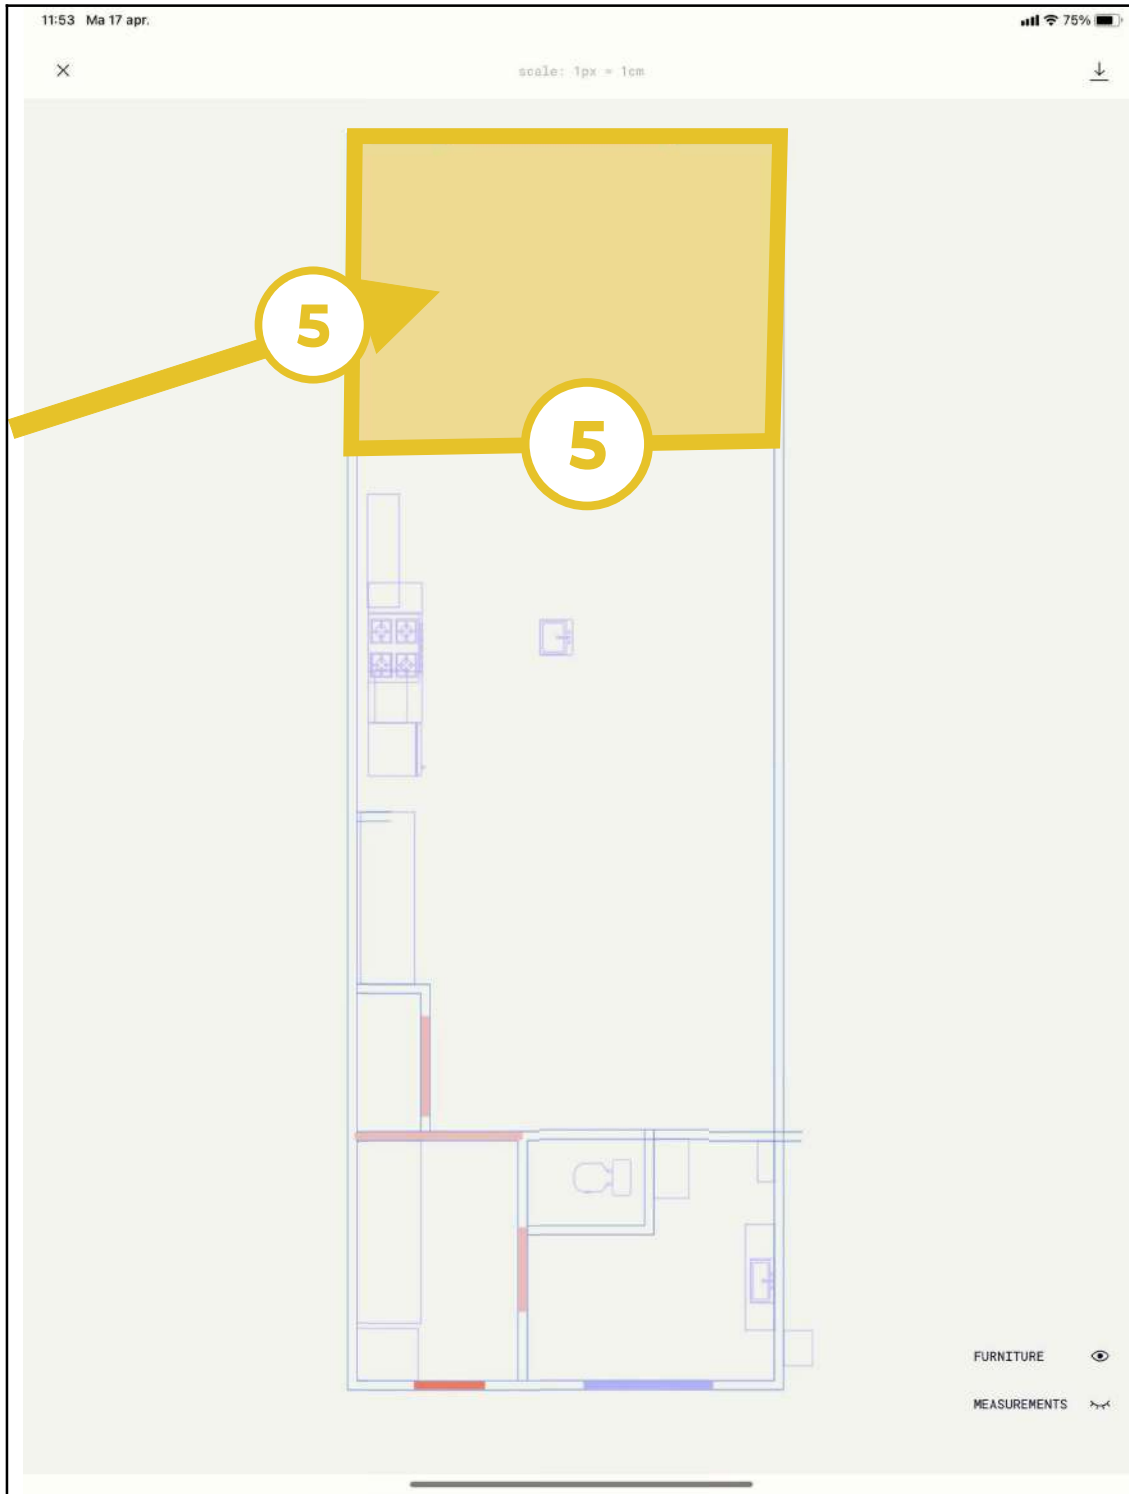
Plan 1.1: Gelijkvloers

5. Roofing dakbedekking, achterbouw, plat dak

Asbestmateriaal

Zorgvuldig beheren

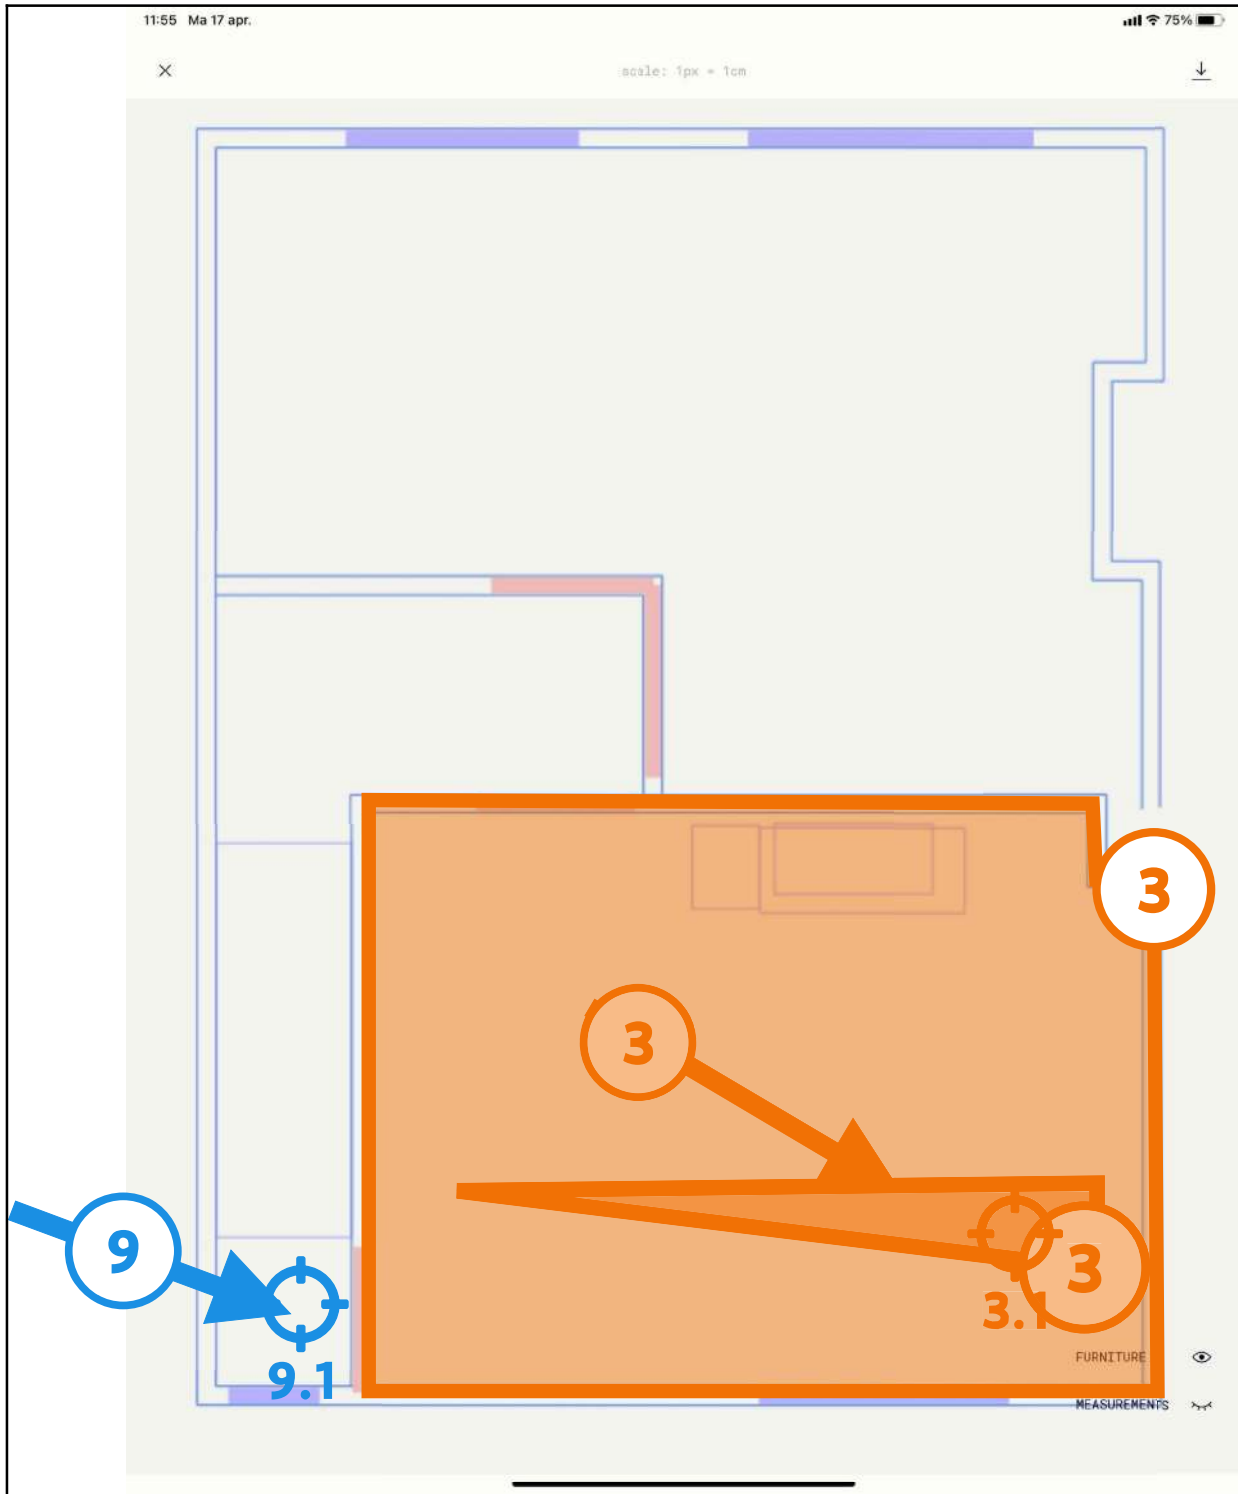
Plan 1.2: 1ste verdiep

3. Restanten kartonlaag op vloer, +1, kamer	Asbestmateriaal	Verwijderen
3.1 Code: MM02	Puntmonster	-
9. vloerbekleding overloop trap naar zolder	Geen asbest	-
9.1 Code: MM03	Puntmonster	-

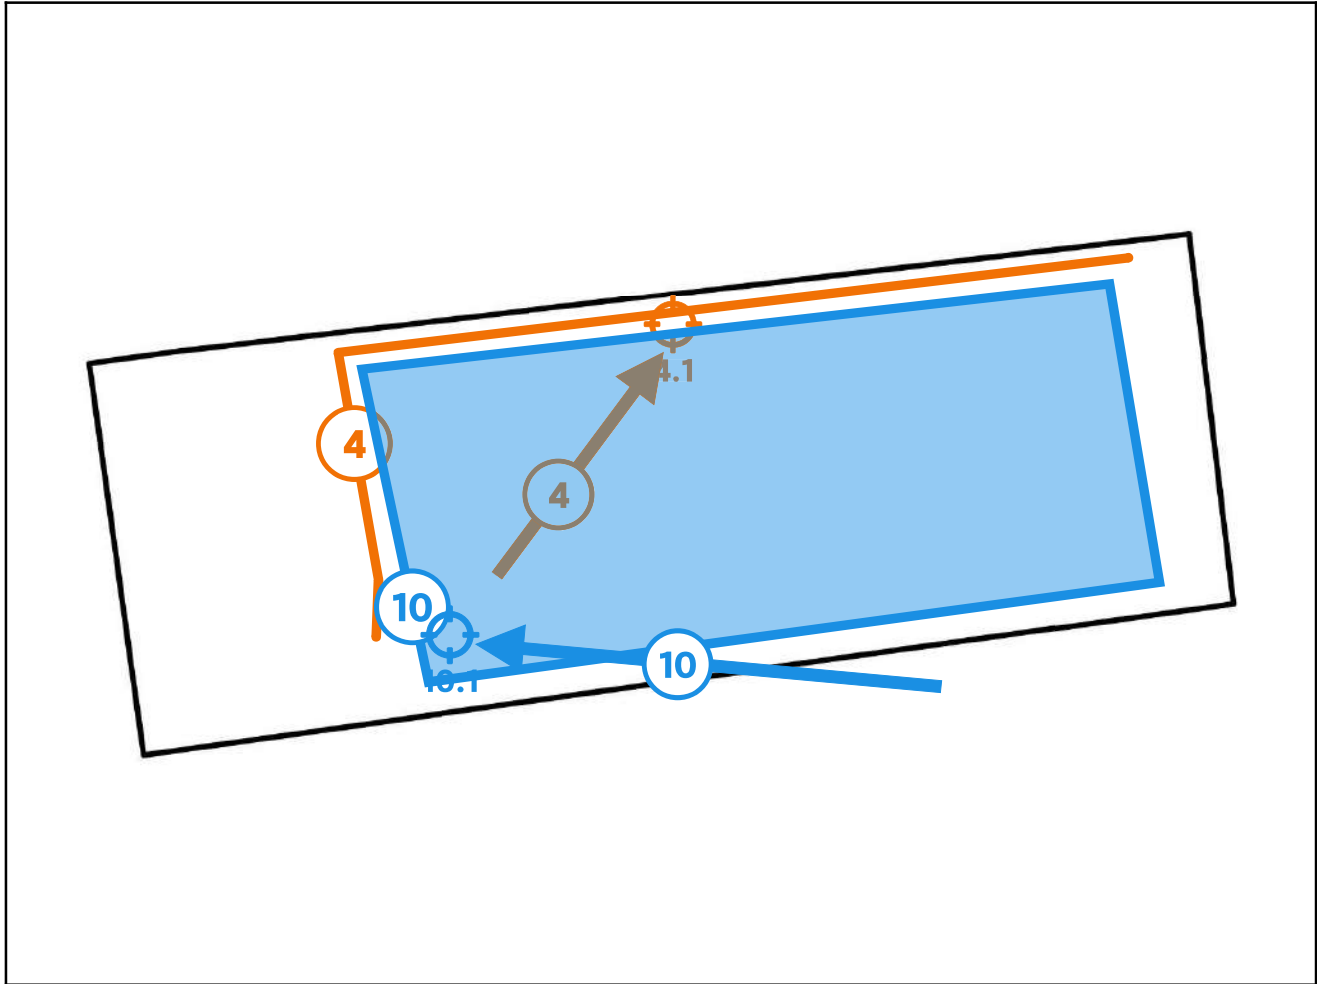
Plan 1.3: Zolder

Beschrijving	Type	Actie
4. vloerbekleding met kartonlaag, zolder	Asbestmateriaal	Verwijderen
4.1 Code: MM04	Puntmonster	-
10. vloerzeil met bitumenrug, zolder	Geen asbest	-
10.1 Code: MM05	Puntmonster	-

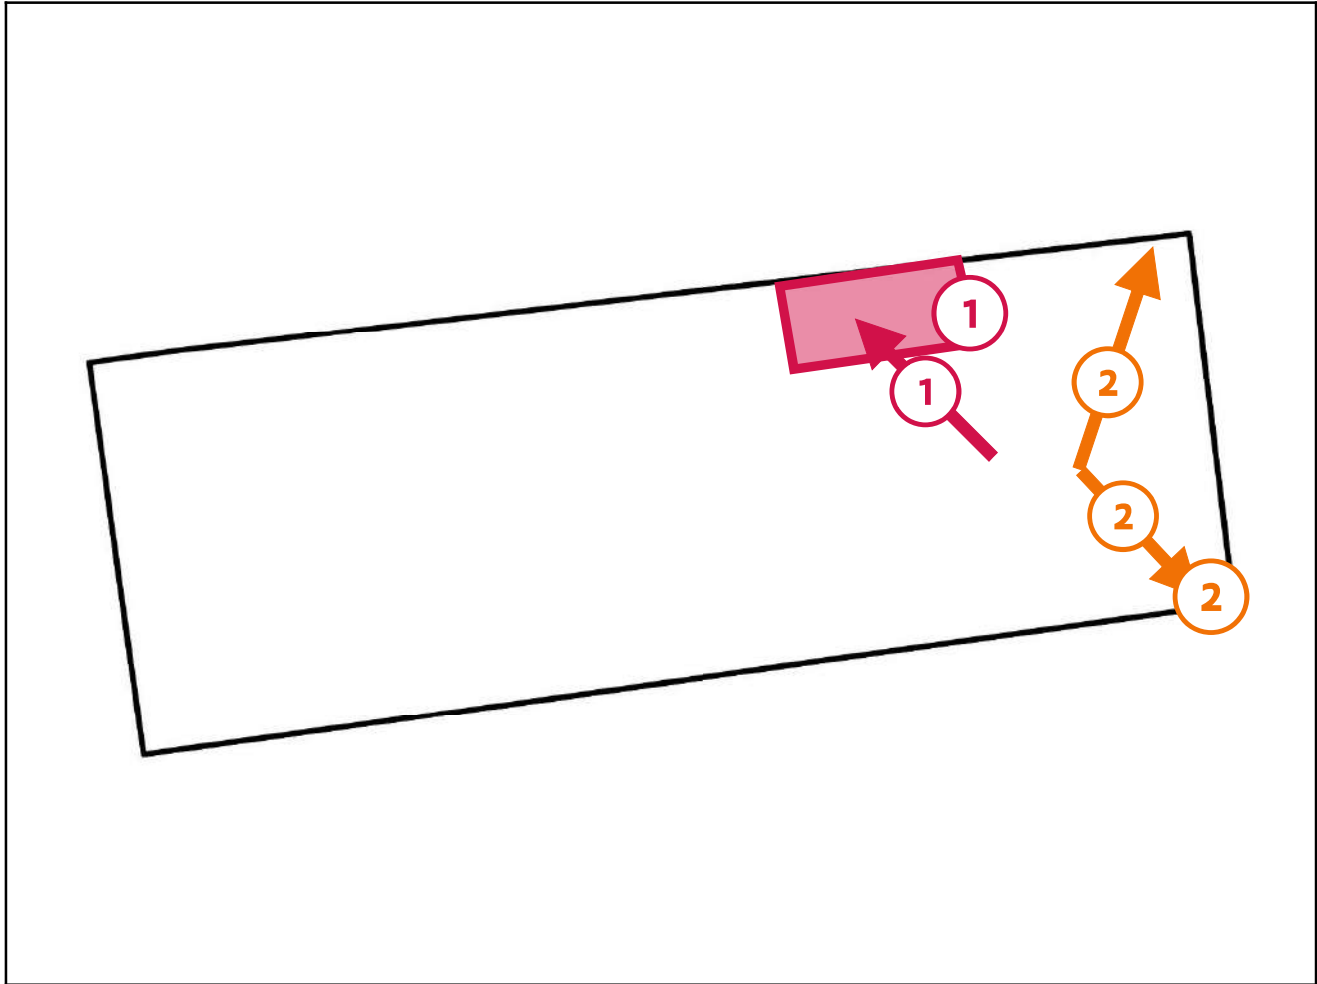
Plan 1.4: Kelder

Beschrijving	Type	Actie
1. Brokstukken vezelcement, kelder	Asbestmateriaal	Dringend verwijderen
2. doorvoer uit asbestcement, kelder	Asbestmateriaal	Verwijderen

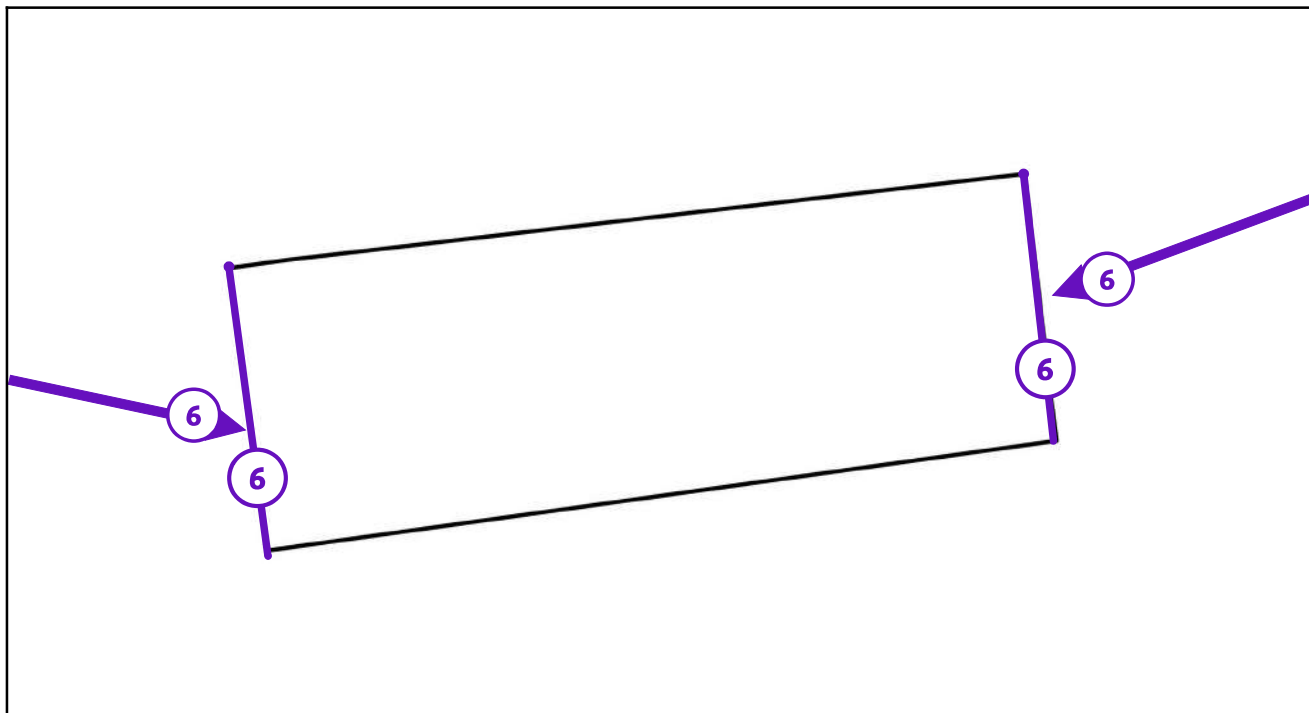
Plan 1.5: Hoofdgebouw plan

Beschrijving	Type	Actie
6. Roofing, dakgoten	Beperking	-

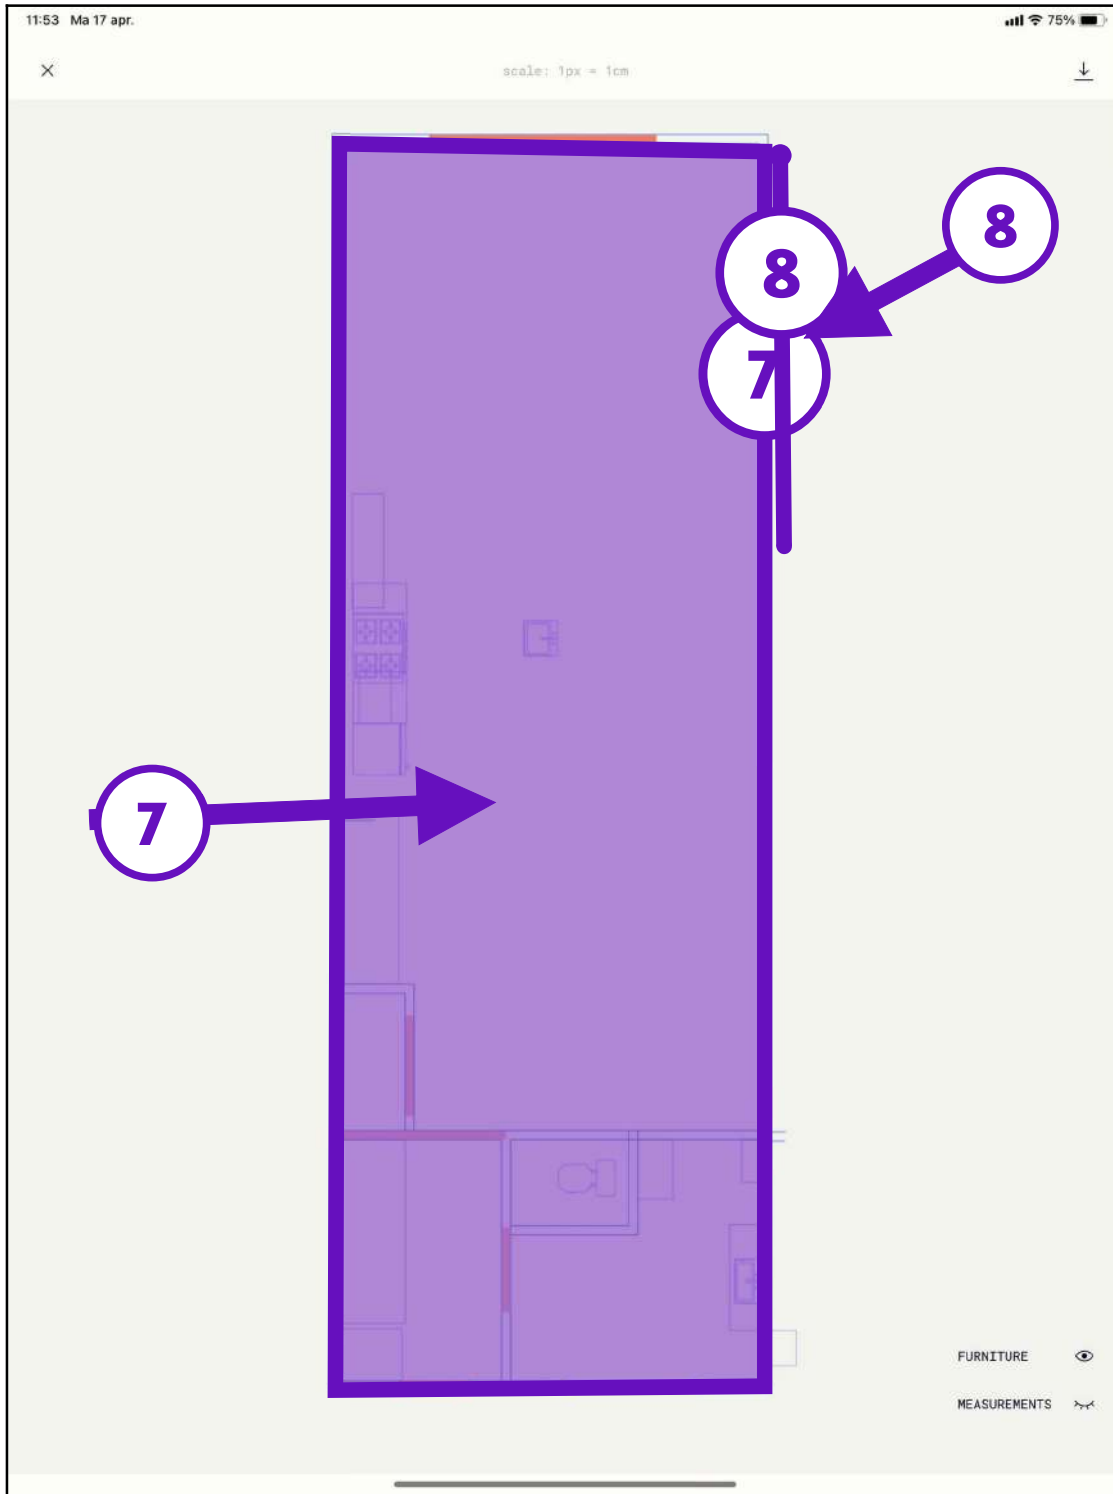
Plan 1.6: Gelijkvloers

7. Afwerkingsmaterialen vloer/wanden/plafond,onbekend	Advies	-
8. Afwerkingsmateriaal tussen metselwerk,scheingsmuur	Advies	-

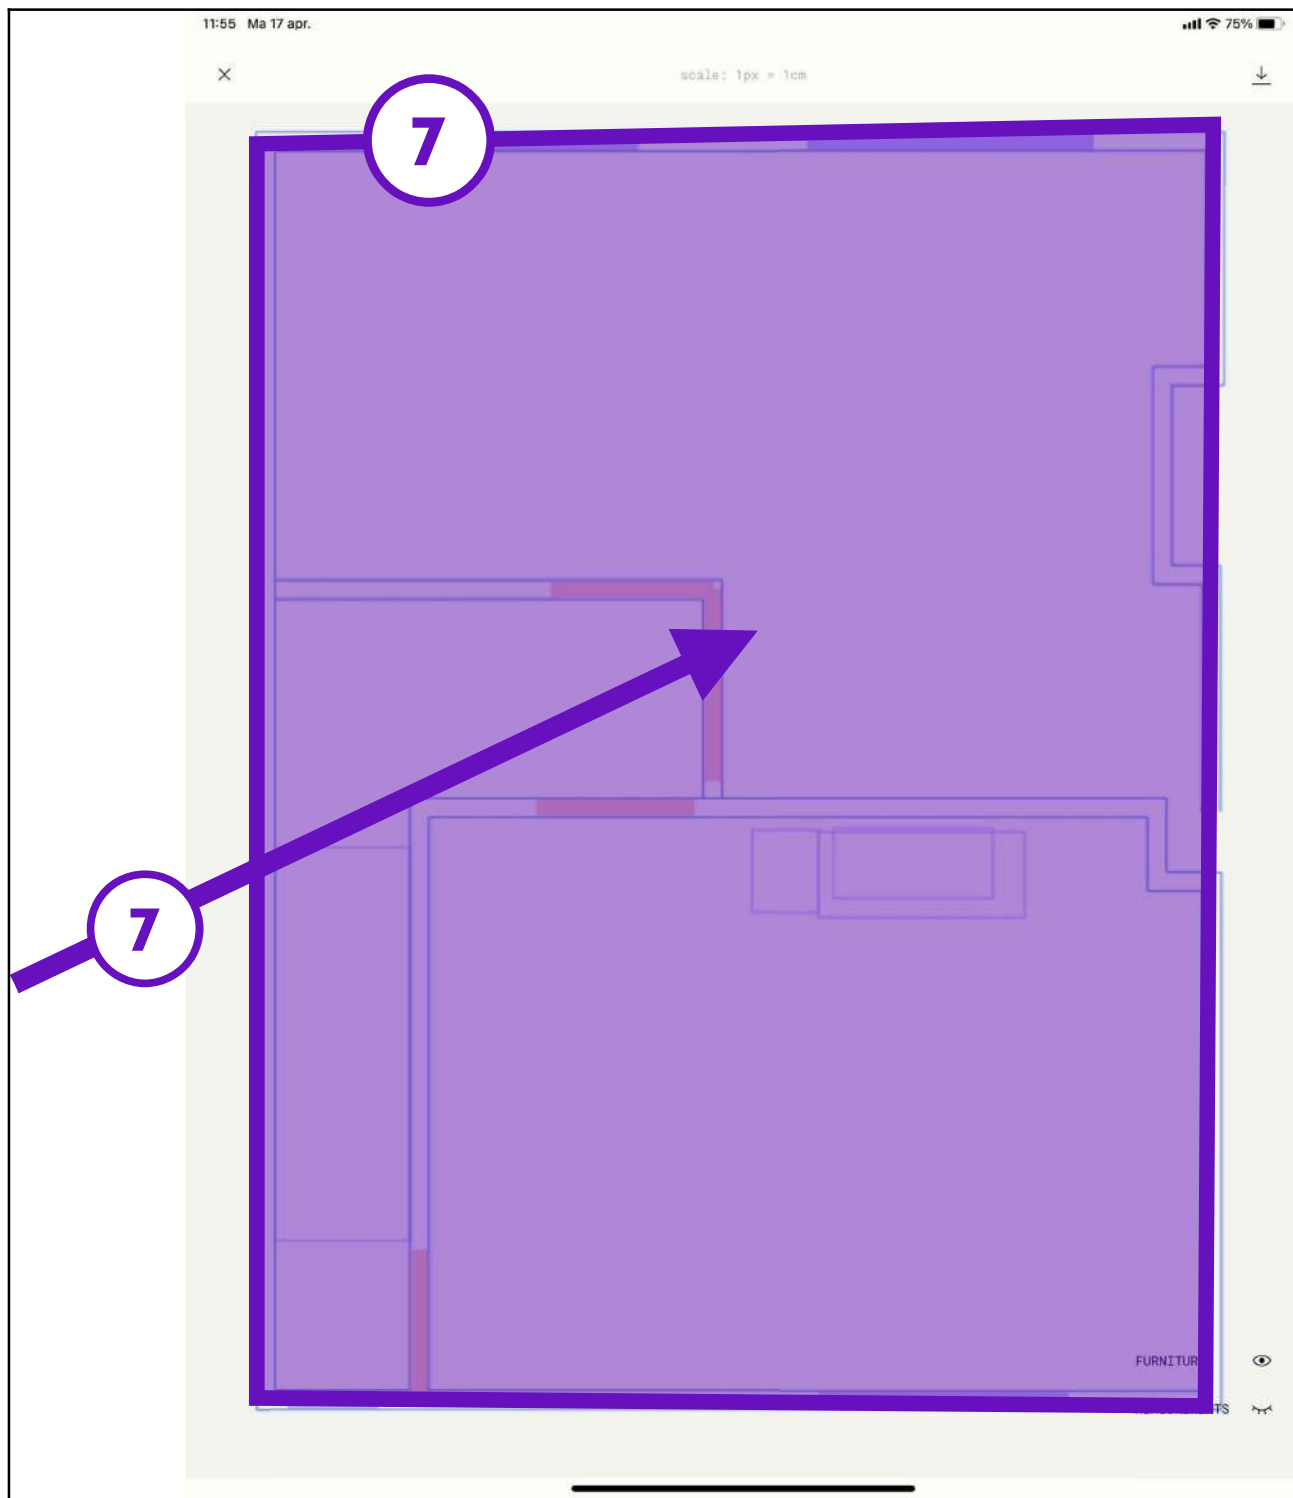
Plan 1.7: 1ste verdiep

7. Afwerkingsmaterialen vloer/wanden/plafond,onbekend	Advies	-
----------------------------------------------------------	--------	---
