# Asbestinventarisatetest

Reinheidstraat 11, 2800 Mechelen

Attestnummer : 20230419-000250.000

## Niet-asbestveilig

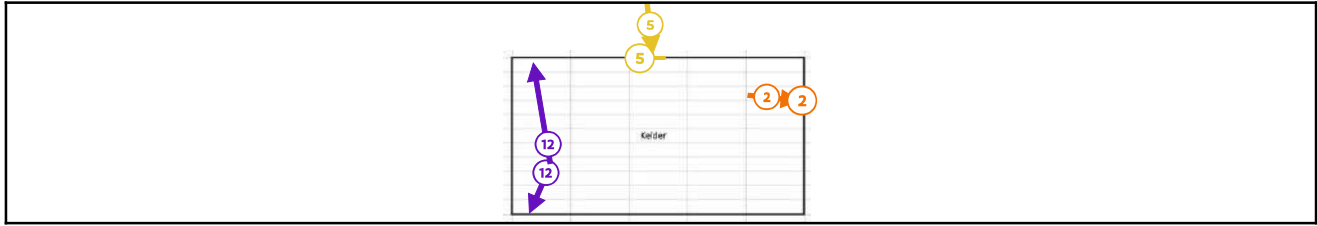
## Plan 1.5: Kelder

Beschrijving	Type	Actie
2. Doorvoer in muur, gasleiding, kelder	Asbestmateriaal	Maatregelen nemen
5. Stopverf tussen houten kozijn en glas, kelder	Asbestmateriaal	Zorgvuldig beheren
12. Kelder onder water, geen eenduidig onderzoek	Beperking	-

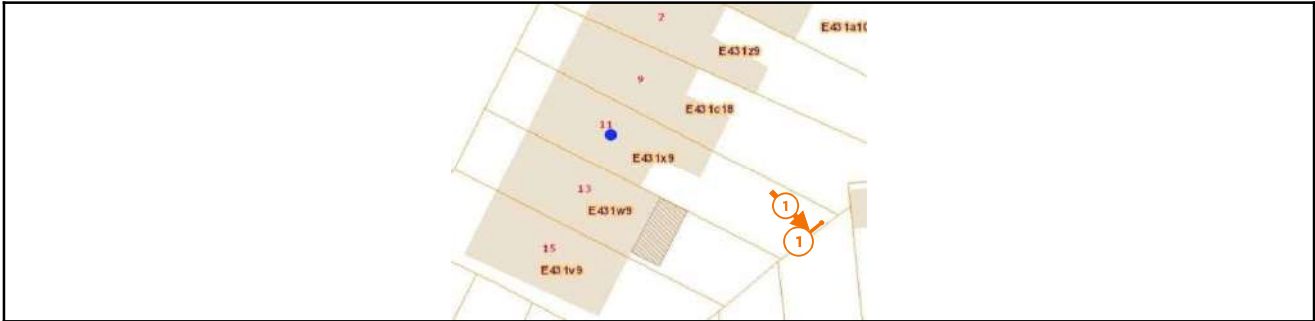
## Plan 1.6: Tuin

Beschrijving	Type	Actie
1. golfplaten in grond als afboording, tuin	Asbestmateriaal	<a href="#">Verwijderen</a>

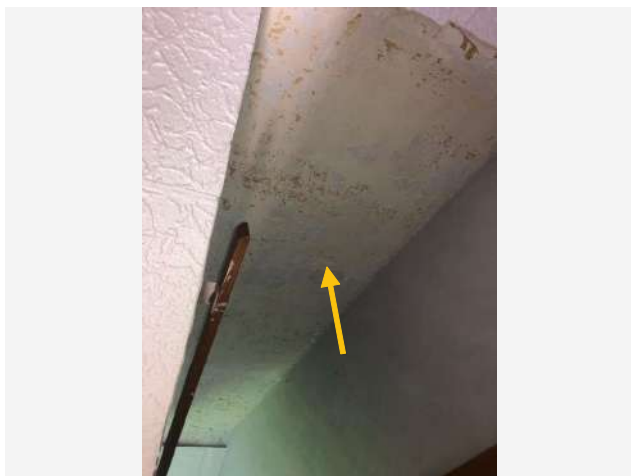
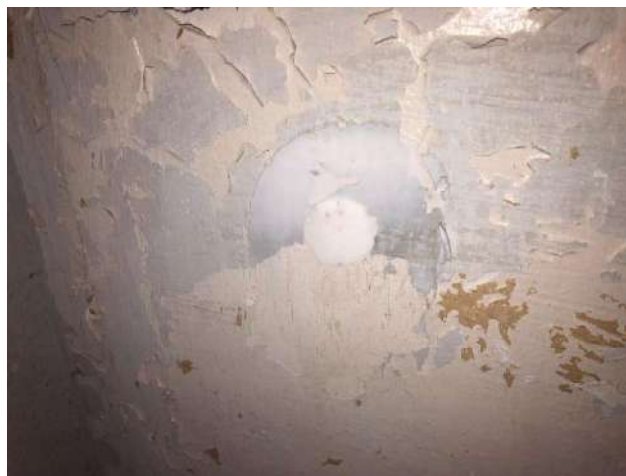
## Fiche 15: Pleisterwerk plafond

Geen asbest

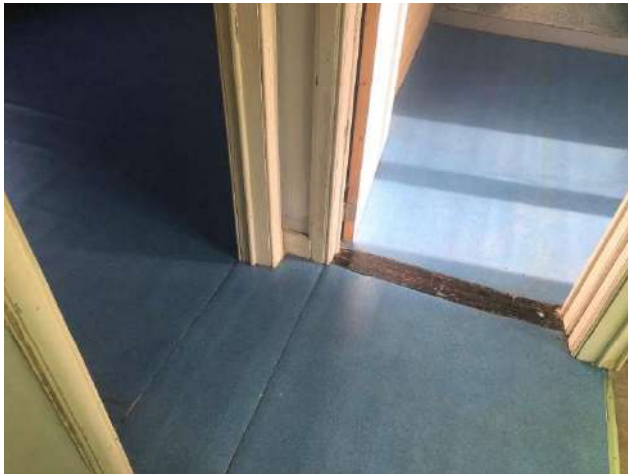
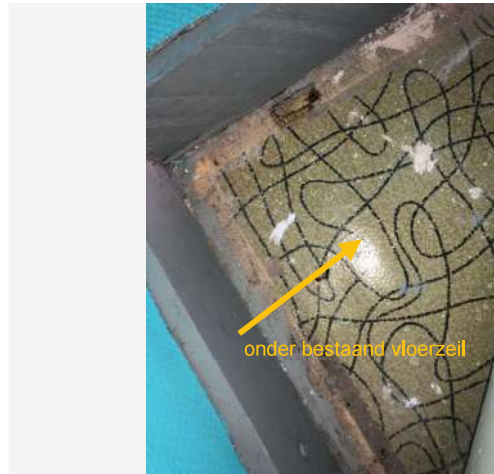
## Fiche 17: vloerzeil met bitumenrug, 1ste verdiep

Geen asbest

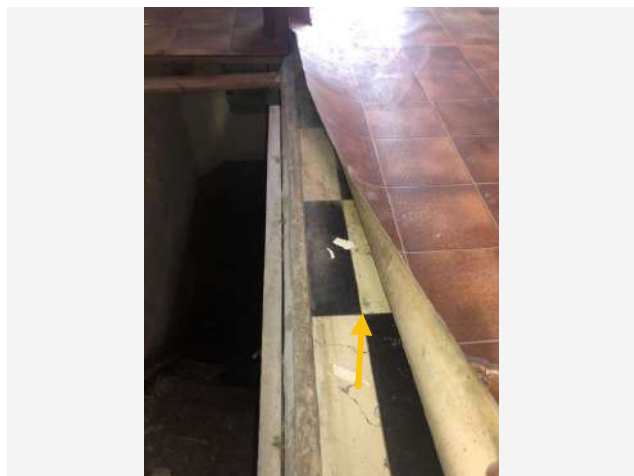
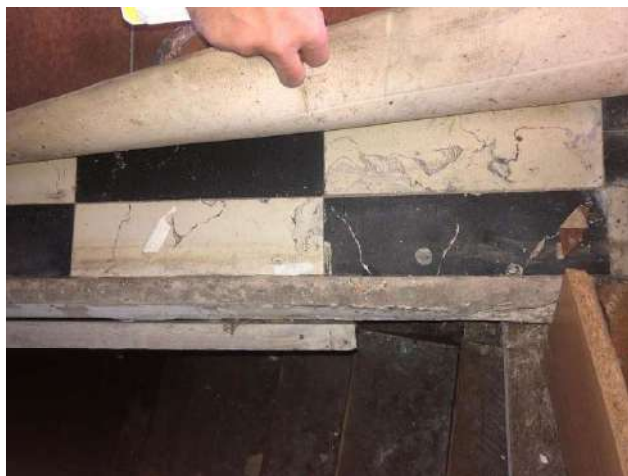
## Fiche 18: vloertegels inkomhal, +0

Geen asbest

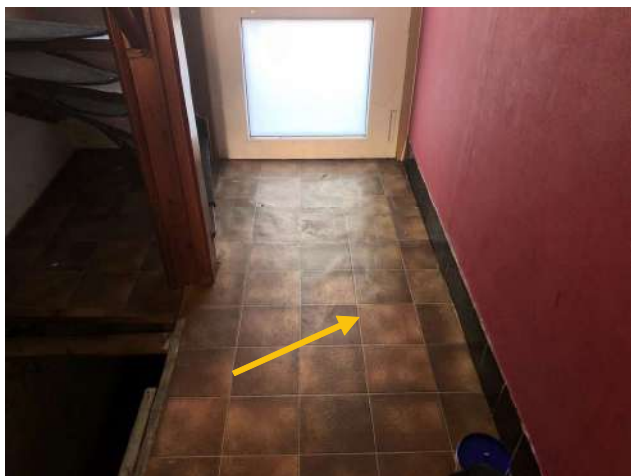
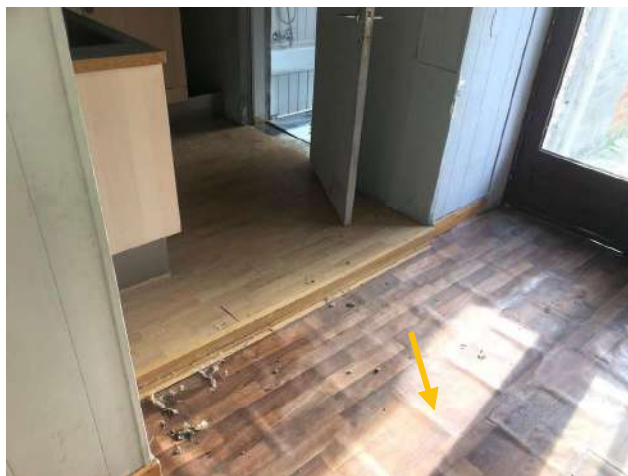
Beschrijving	vloertegels inkomhal, +0
Omgeving	Binnen
Primaire drager	Vloer
Bindmiddel van materiaal	Cement

<b>Gebondenheid op basis van bindmiddel</b>	Hecht
<b>Hoeveelheid (oppervlakte - dikte - aantal)</b>	• 8,00 m <sup>2</sup> - 1,00 cm - 1 stuk
<b>Totaal volume</b>	0,08 m <sup>3</sup>
<b>Identificatiemethode</b>	Vaststelling met monstername
<b>Destructieve handeling voor identificatie</b>	Nee
<b>Opmerking</b>	Vloertegels inkomhal, +0

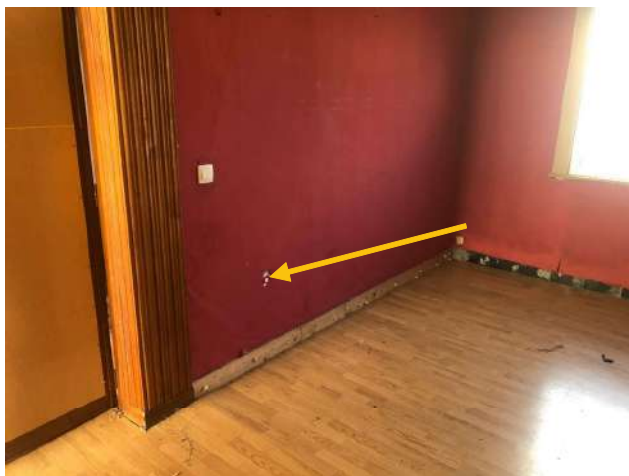
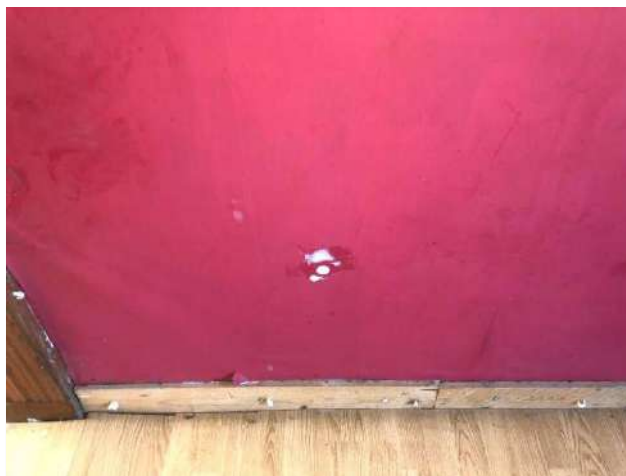
## Fiche 20: Pleisterwerk muren

Geen asbest
