# Asbestinventarisatetest

Oude Schrieksebaan 72, 2820 Bonheiden

Attestnummer : 20250410-000465.000

Uitgegeven op : 10.04.2025

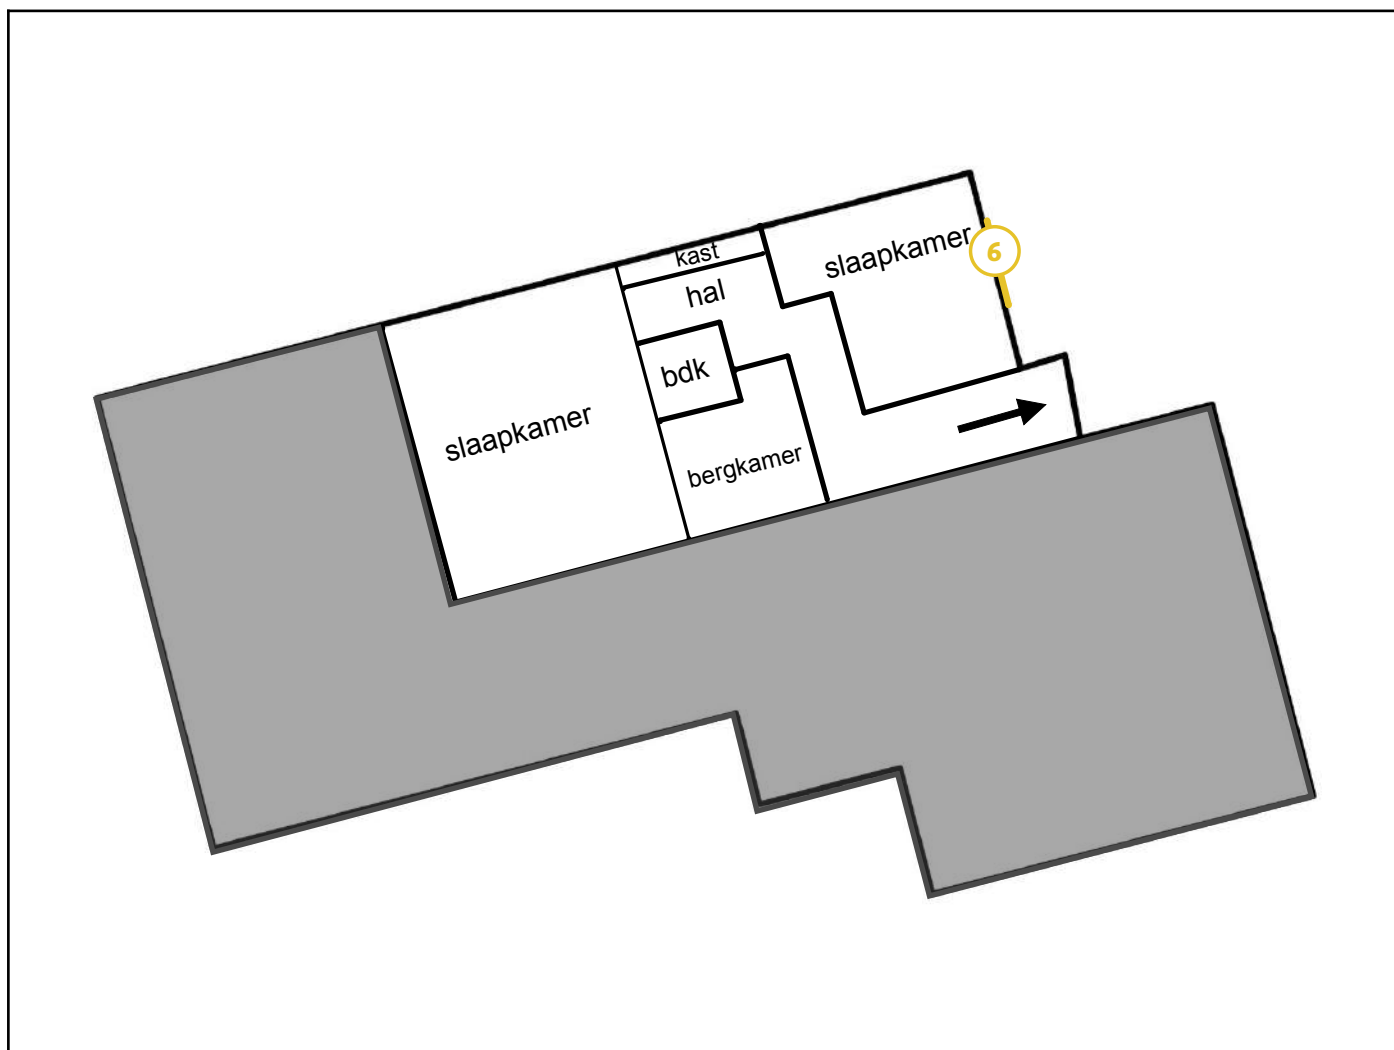
## Plan 1.2: A1 - V1

| Beschrijving | Type | Actie |
|---|---|---|
| 6. Mastiek tussen gevel en raam/deurprofielen | Asbestmateriaal | Zorgvuldig beheren |

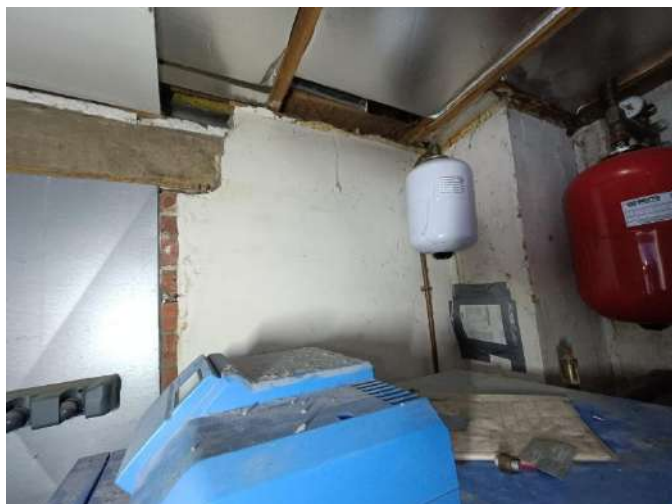
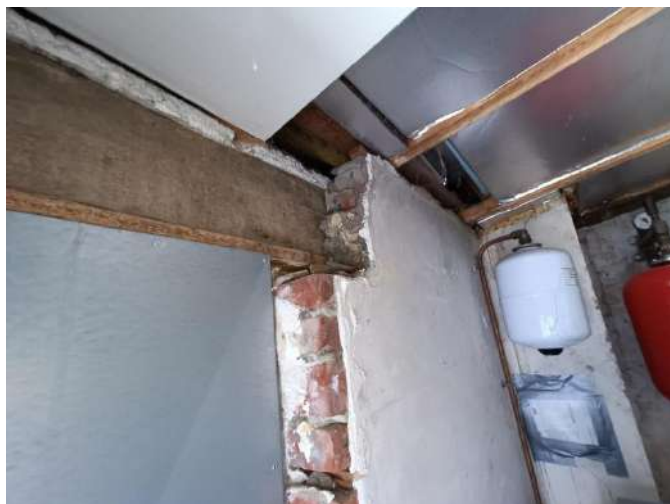
| Opmerking | <p>Plafondafwerking bestaande uit gips-kalk-mortel (pleisterwerk) onderworpen aan een verplichte monstername, aanwezig in verschillende ruimtes. Het inspectieprotocol schrijft voor om een representatief aantal monsters te nemen van de plafonds van volgende ruimtes: individuele ruimte, natte ruimte, stookplaats en trappenhuis (indien aanwezig en van toepassing).</p> <p>Monsternamelocaties: gang GLV</p> <p>De vermelde oppervlakten, hoeveelheden, lengtes, volumes, maten en gewichten vormen een loutere schatting op basis van visuele inspectie en beschikbare (bouwkundige) informatie; en dienen uitsluitend ter indicatie en mogen niet worden gebruikt als maatstaf voor heffing. Er kan geen enkele juridische waarde aan worden ontleend, noch vormt deze informatie enige basis voor aansprakelijkheid of schadeclaims.</p> |
