# Asbestinventarisatetest

Onze-Lieve-Vrouwestraat 78/3, 2800 Mechelen

Attestnummer : 20260629-000177.000

## Zone 1: App 0301

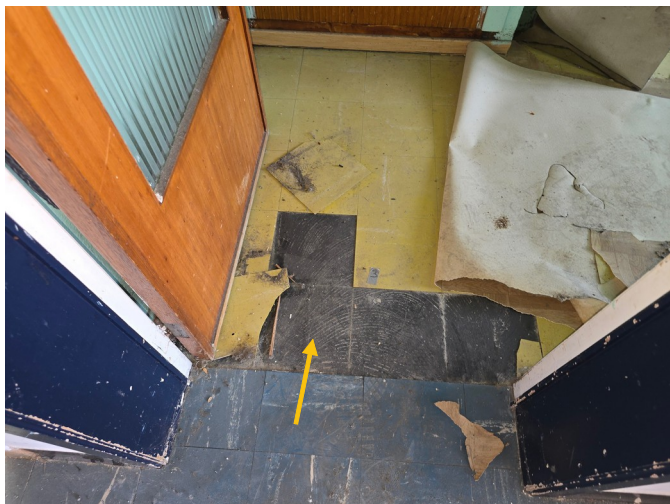
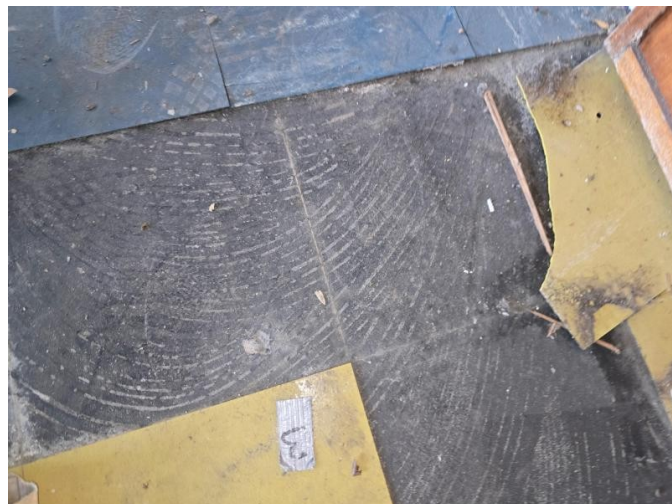
| Opmerking | De tegellijm van de vloertegels is gecontamineerd met de zwarte lijmlaag die hieronder ligt. De tegellijm van de vloertegels dient samen met de zwarte lijn verwijderd te worden. In geval de keramische tegels ook gecontamineerd zijn dienen deze ook behandeld te worden als asbesthoudend. |
