# Asbestinventarisatetest

Onze-Lieve-Vrouwestraat 78/1, 2800 Mechelen

Attestnummer : 20260629-000171.000

Uitgegeven op : 29.06.2026

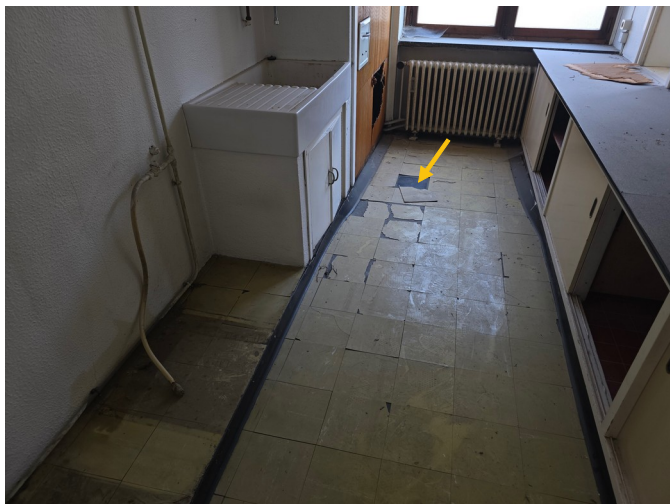
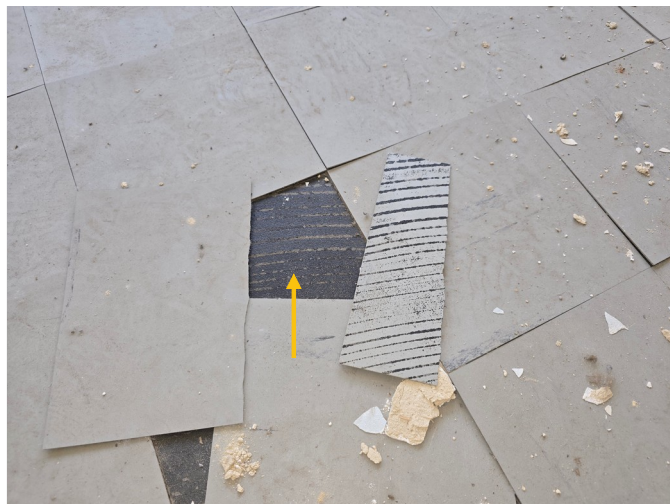
| Identificatiemethode | <p>De asbestdeskundige beoordeelt het materiaal als asbestverdacht en dus asbesthoudend, en dit zonder monsternamen.</p> <p>Motivatie: De materialen behoren niet toe aan de eigenaar voor wie de asbestdeskundige de asbestinventaris uitvoert.</p> |
