# Asbestinventarisatetest

Grootveldstraat 65, 3400 Landen

Attestnummer : 20240220-000211.000

Uitgegeven op : 20.02.2024

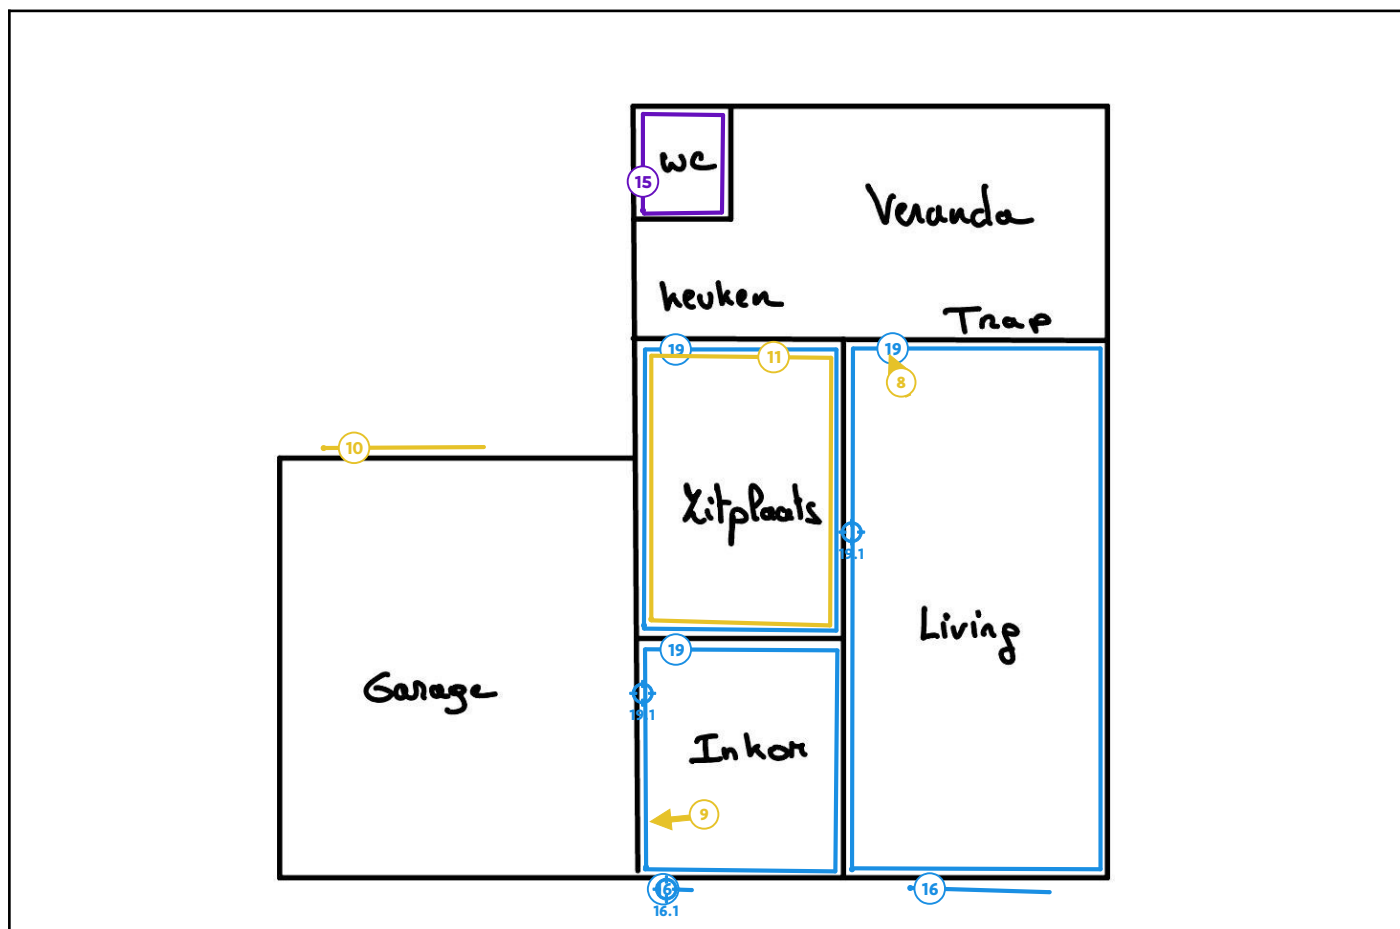
## Plan 1.2: GV - wanden

Beschrijving	Type	Actie
8. Bakeliet stopcontacten en schakelaars	Asbestmateriaal	Zorgvuldig beheren
9. Elektrischekast met onderdelen in bakeliet	Asbestmateriaal	Zorgvuldig beheren
10. Vensterbank buiten	Asbestmateriaal	Zorgvuldig beheren
11. Labrisering	Asbestmateriaal	Zorgvuldig beheren
15. Tegellijm wc	Advies	-
16. Mastiek vensters (profiel-glas)	Geen asbest	-
16.1 Code: 6	Puntmonster	-
19. Pleisterwerk muren	Geen asbest	-

19.1 Code: 1	Mengmonster	-
--------------	-------------	---

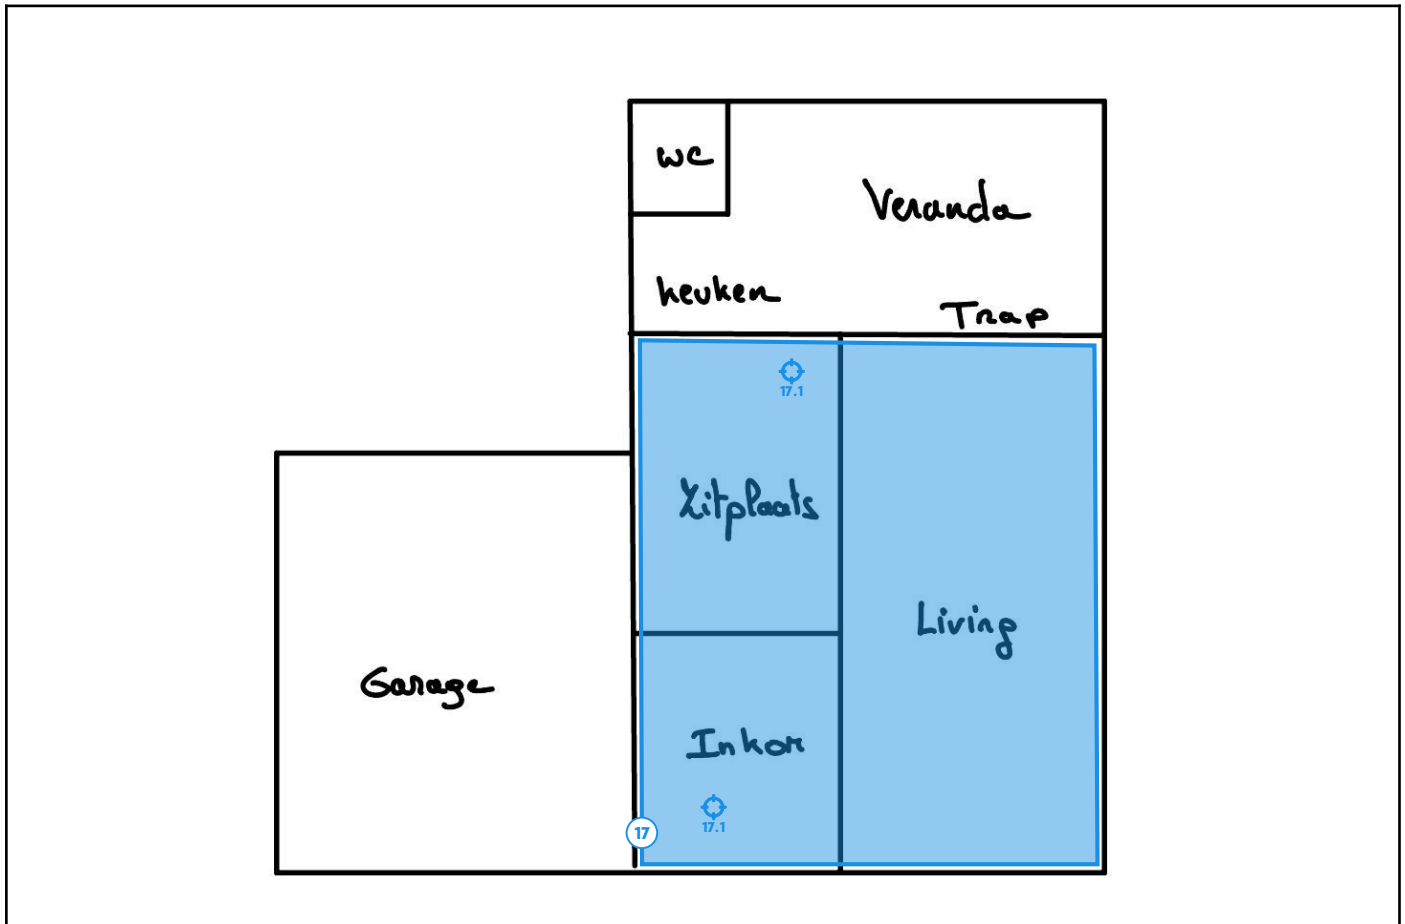
## Plan 1.3: GV - plafond

Beschrijving	Type	Actie
17. Pleisterwerk plafond	Geen asbest	-
17.1 Code: 2	Mengmonster	-

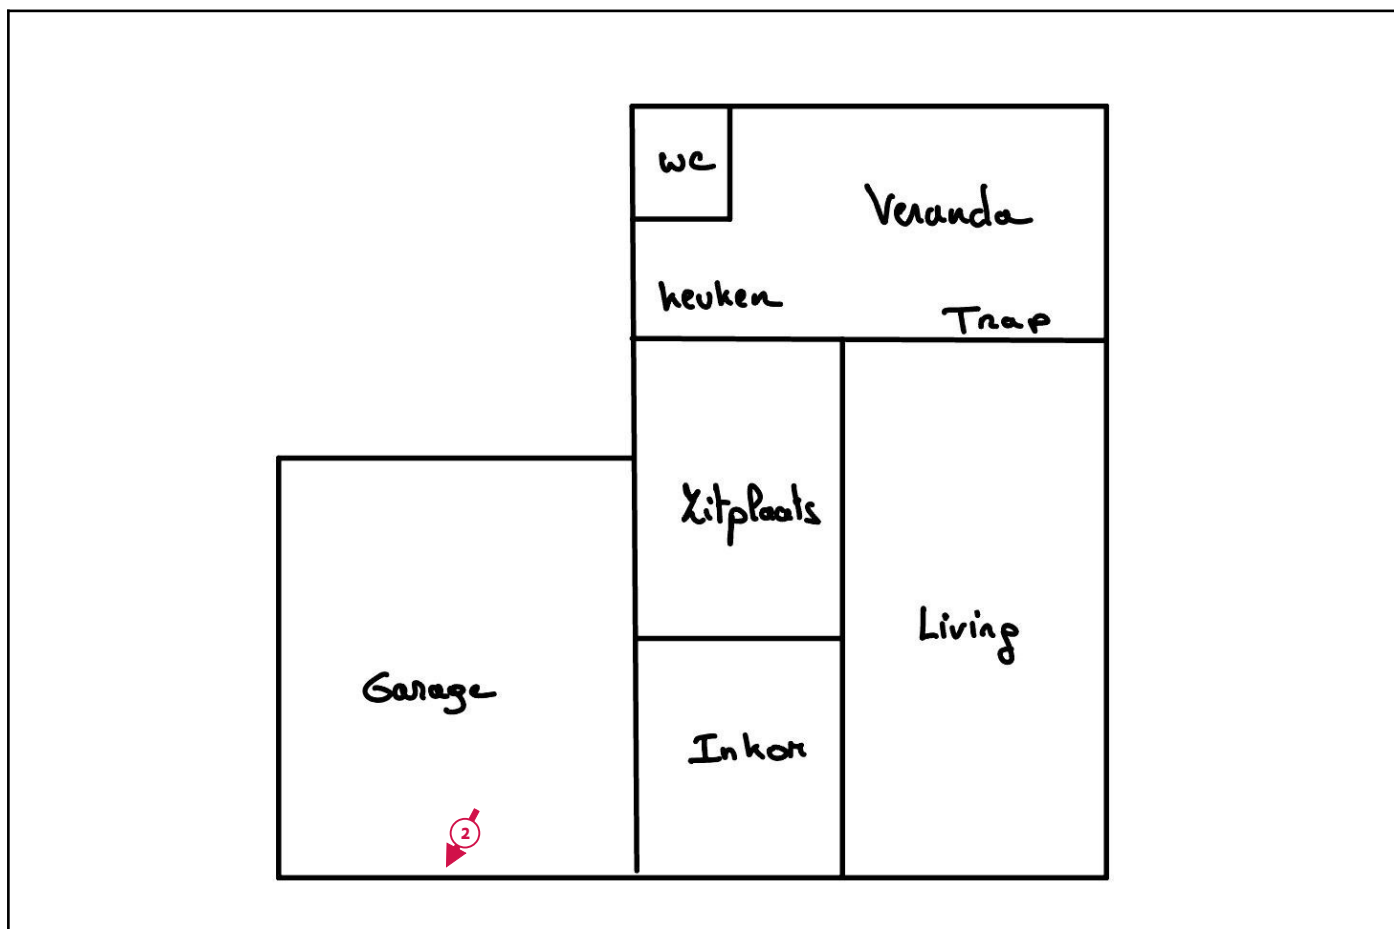
## Plan 1.4: Gv

Beschrijving	Type	Actie
2. Gedemonteerd asbesthoudend materiaal	Asbestmateriaal	Dringend verwijderen

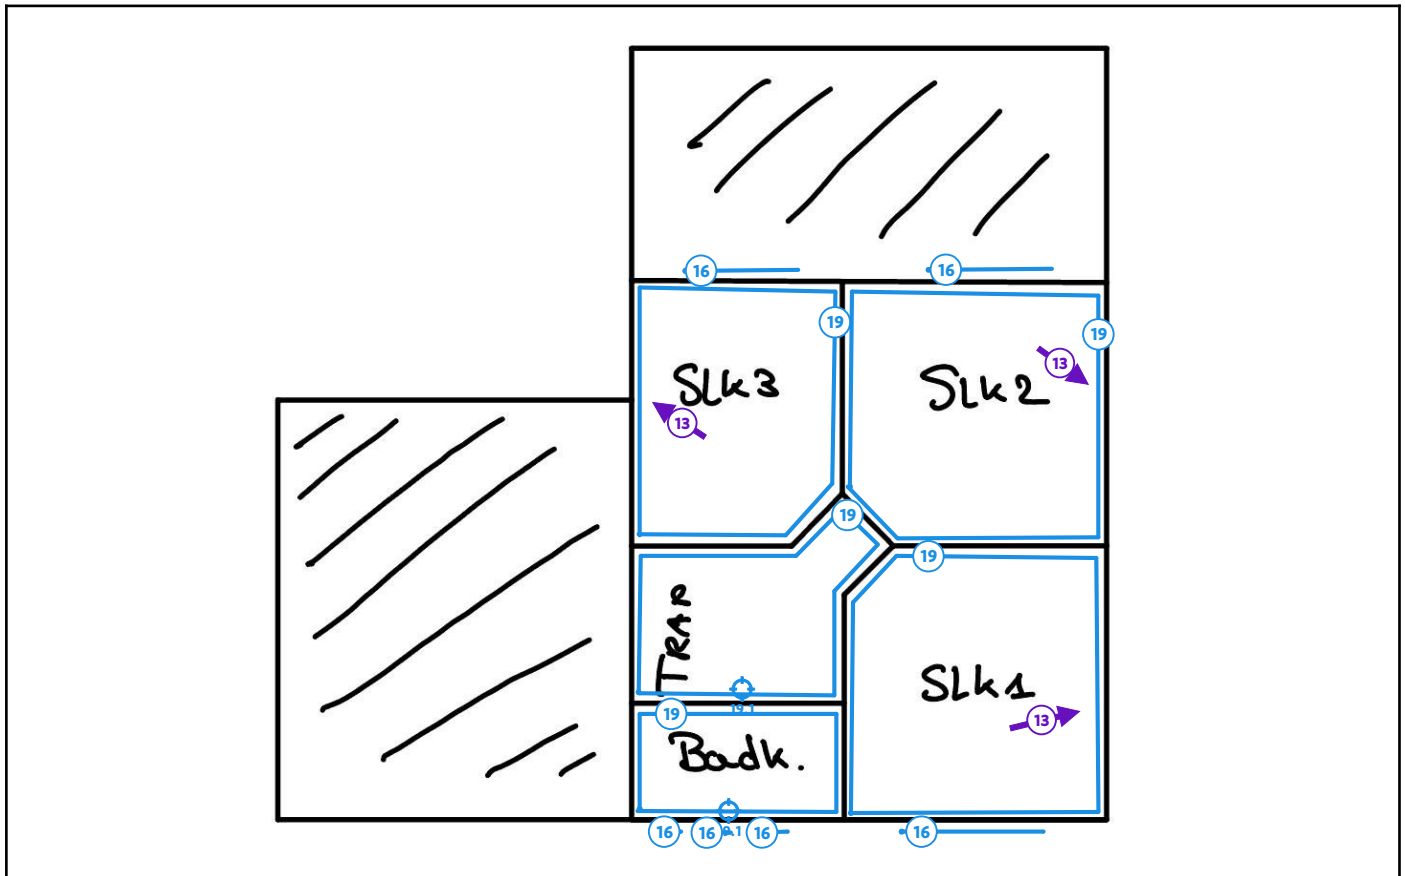
## Plan 1.5: GV+1 - wanden

Beschrijving	Type	Actie
13. Roetluik schouw in gietijzer	Advies	-
16. Mastiek vensters (profiel-glas)	Geen asbest	-
19. Pleisterwerk muren	Geen asbest	-
19.1 Code: 1	Mengmonster	-

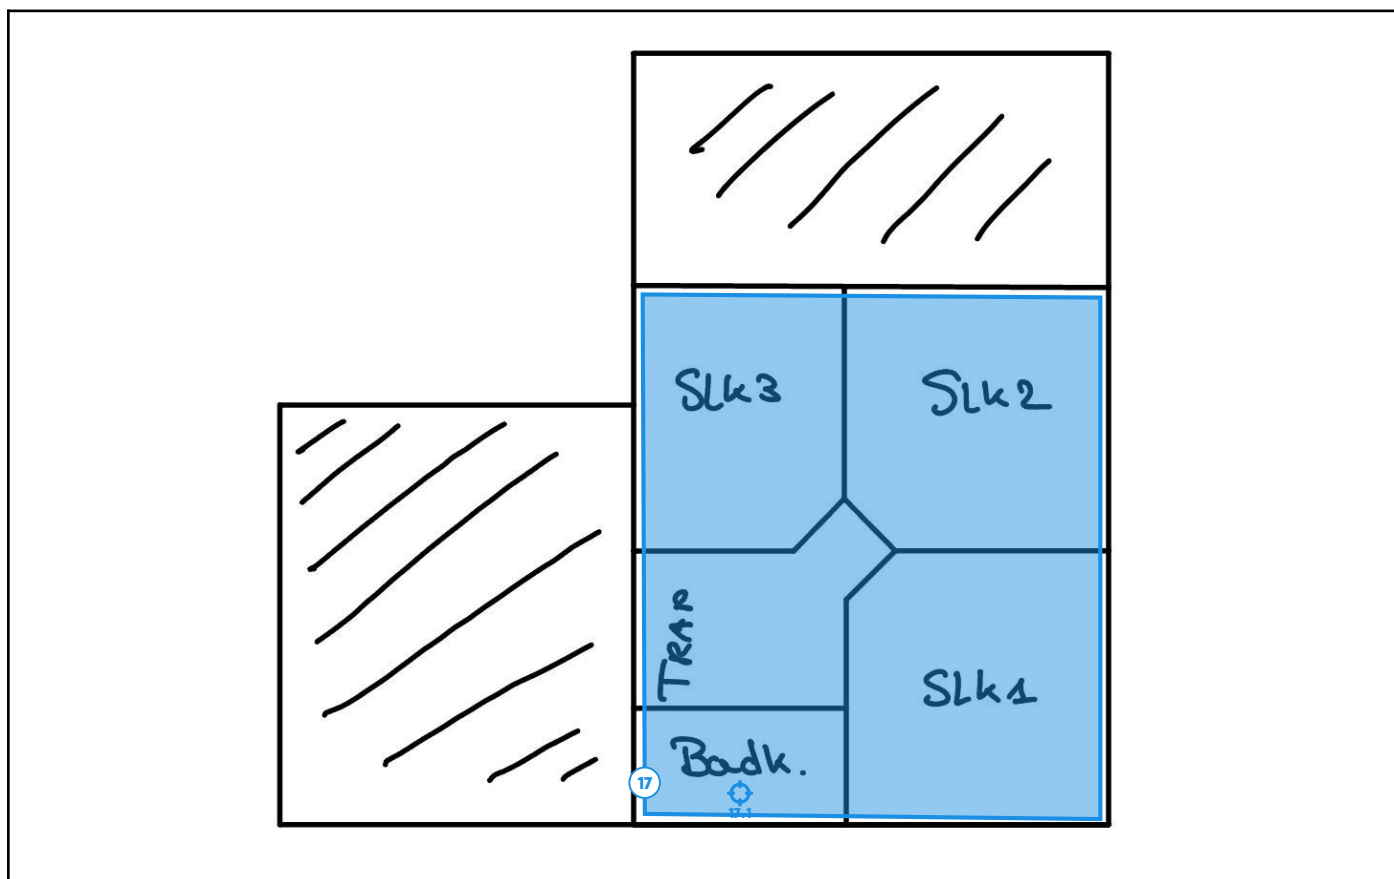
## Plan 1.6: GV+1 - plafond

Beschrijving	Type	Actie
17. Pleisterwerk plafond	Geen asbest	-
17.1 Code: 2	Mengmonster	-

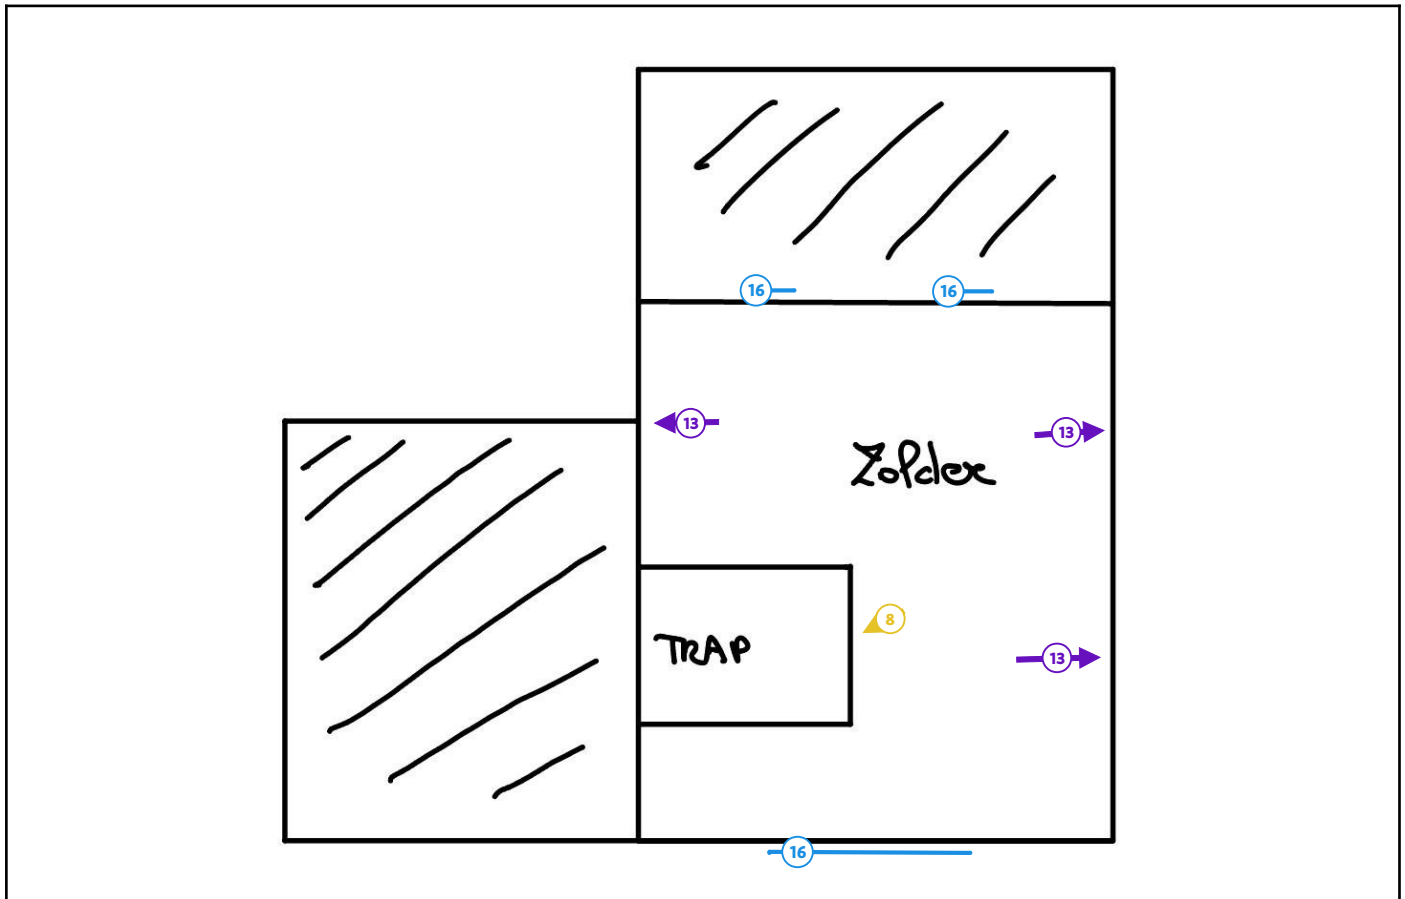
## Plan 1.8: Zolder

Beschrijving	Type	Actie
8. Bakeliet stopcontacten en schakelaars	Asbestmateriaal	Zorgvuldig beheren
13. Roetluis schouw in gietijzer	Advies	-
16. Mastiek vensters (profiel-glas)	Geen asbest	-

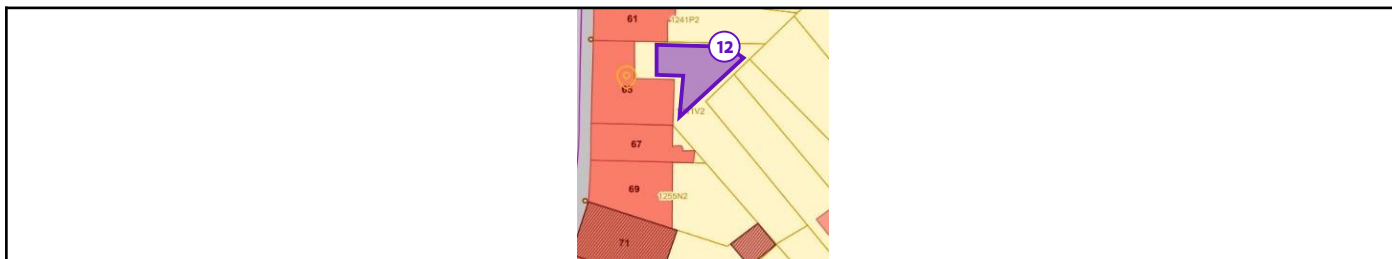
## Plan 3.1: perceel

Beschrijving	Type	Actie
12. Overwoekerde vegetatie tuin	Beperking	-

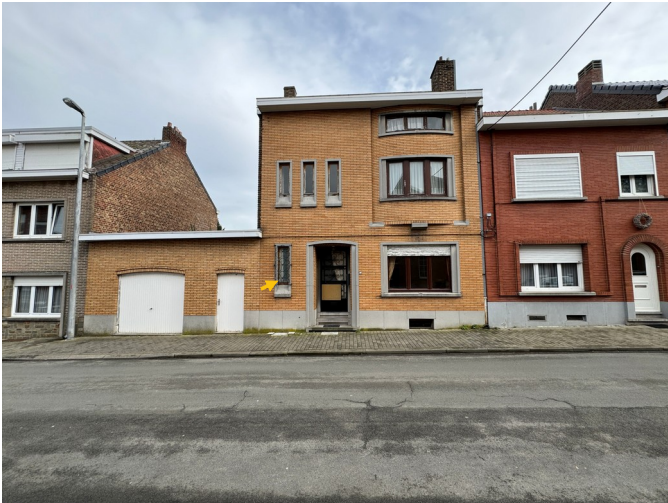
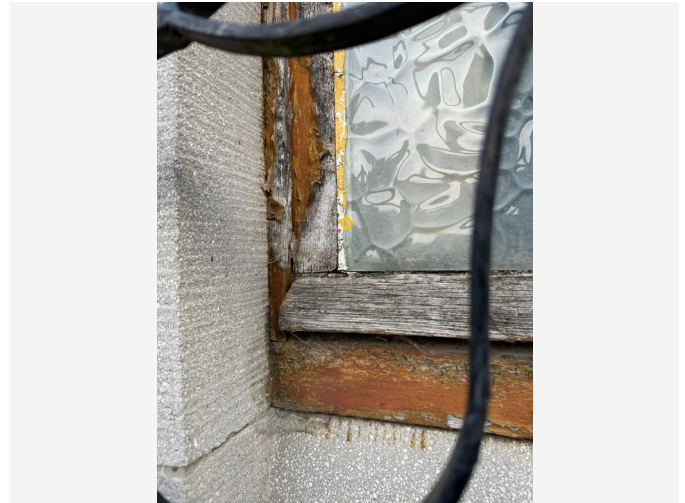
## Fiche 16: Mastiek vensters (profiel-glas)

Geen asbest

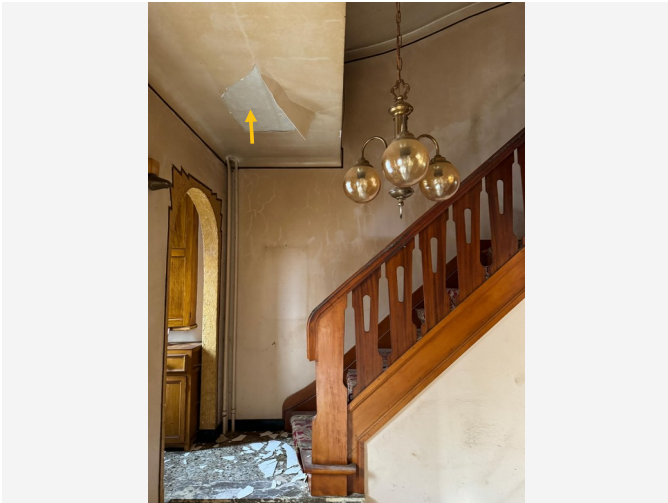
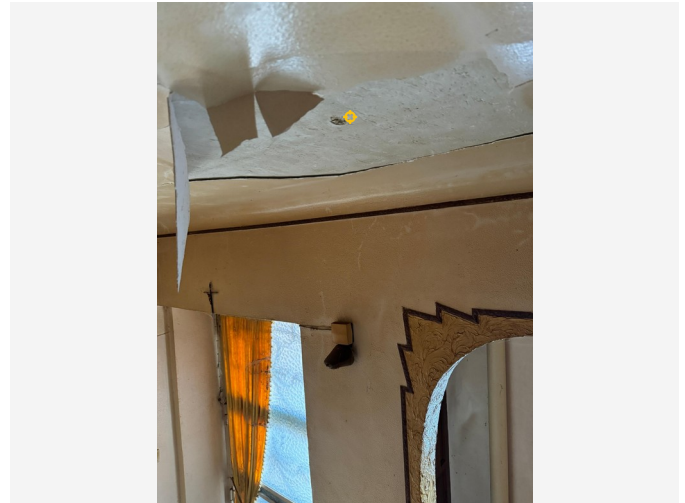
Beschrijving	Pleisterwerk plafond
Omgeving	Binnen
Primaire drager	Plafond

<b>Bindmiddel van materiaal</b>	Gips - kalk
<b>Gebondenheid op basis van bindmiddel</b>	Niet-hechtgebonden
<b>Hoeveelheid (oppervlakte - dikte - aantal)</b>	• 120,00 m <sup>2</sup> - 1,00 cm - 1 stuk
<b>Totaal volume</b>	1,20 m <sup>3</sup>
<b>Identificatiemethode</b>	Vaststelling met monstername
<b>Destructieve handeling voor identificatie</b>	Nee
<b>Opmerking</b>	<ul style="list-style-type: none"> <li>- Individuele ruimte : Bemonsterd zithoek</li> <li>- Natte ruimte : Bemonsterd in badkamer</li> <li>- Trappenhal: Bemonsterd op GV</li> <li>- Stookruimte: Geen pleisterwerk</li> </ul> <p>De oppervlakte is een berekeneerde schatting, er worden geen rechten verleend aan deze oppervlakten. De dikte is een schatting die voorkomt uit de monsterplaatsen en is daarom niet altijd representatief</p>

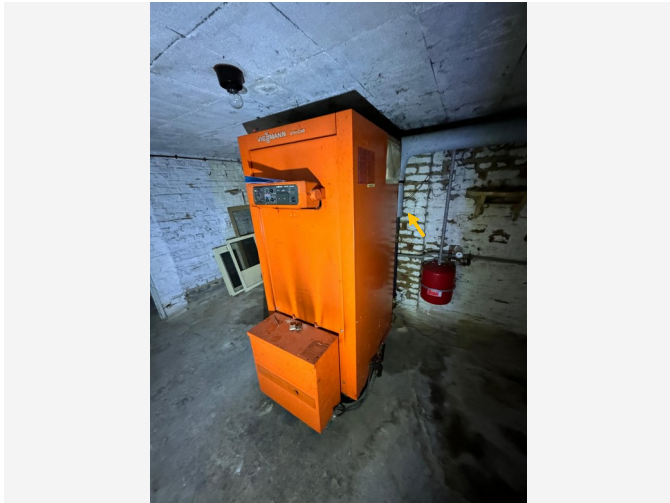
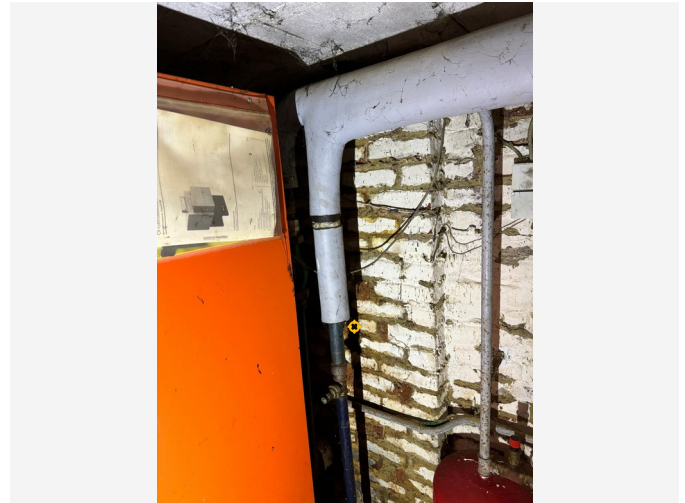
Beschrijving	Leidingisolatie rechte stukken
Omgeving	Binnen
Primaire drager	Ruimteverwarming

<b>Bindmiddel van materiaal</b>	Gips - kalk
<b>Gebondenheid op basis van bindmiddel</b>	Niet-hechtgebonden
<b>Hoeveelheid (lengte - omtrek - dikte - aantal)</b>	<ul style="list-style-type: none"> <li>• 40,00 m - 45,00 cm - 2,00 cm - 1 stuk</li> </ul>
<b>Totaal volume</b>	0,36 m <sup>3</sup>
<b>Identificatiemethode</b>	Vaststelling met monstername
<b>Destructieve handeling voor identificatie</b>	Nee
<b>Opmerking</b>	<p>De omtrek is een gemiddelde, daar de omtrek over het trace' varieert. De dikte is een schatting van de isolatie en gips tot aan de drager.</p> <p>De lengte is een berekend schatting van wat zichtbaar is. mogelijk zijn er in kruipruimte en onder de vloeren nog leidingen aanwezig. er worden geen rechten verleend aan deze waardes.</p>

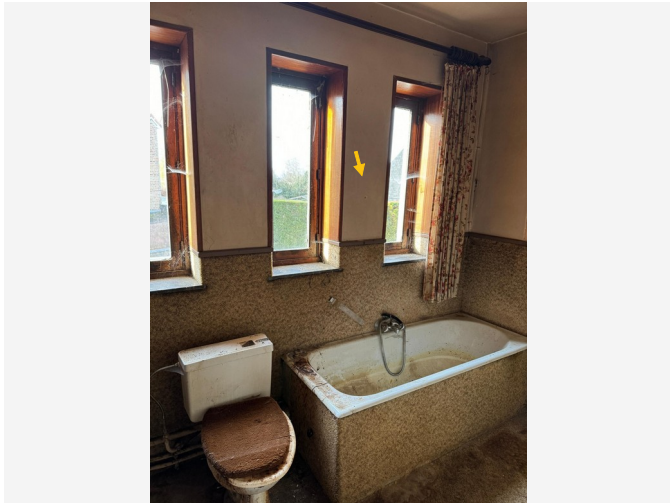
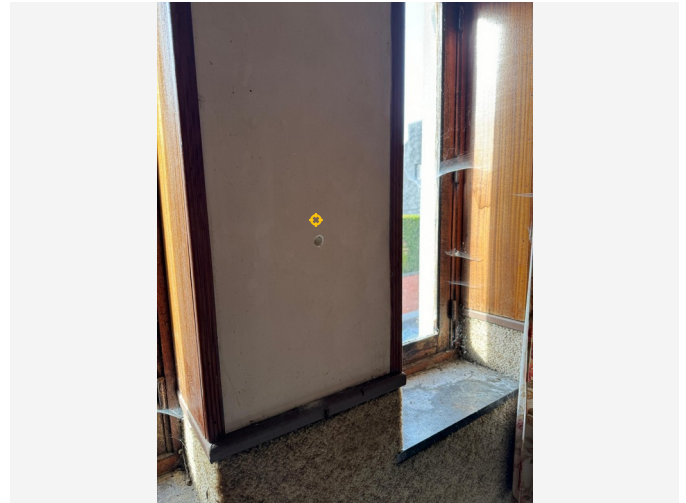
Beschrijving	Pleisterwerk muren
Omgeving	Binnen
Primaire drager	Binnenwand

<b>Bindmiddel van materiaal</b>	Gips - kalk
<b>Gebondenheid op basis van bindmiddel</b>	Niet-hechtgebonden
<b>Hoeveelheid (oppervlakte - dikte - aantal)</b>	• 240,00 m <sup>2</sup> - 1,00 cm - 1 stuk
<b>Totaal volume</b>	2,40 m <sup>3</sup>
<b>Identificatiemethode</b>	Vaststelling met monstername
<b>Destructieve handeling voor identificatie</b>	Nee
<b>Opmerking</b>	<ul style="list-style-type: none"> <li>- Individuele ruimte : Bemonsterd in living en keldertrap</li> <li>- Natte ruimte : Bemonsterd in badkamer</li> <li>- Trappenhal: Bemonsterd op GV+1</li> <li>- Stookruimte: Geen pleisterwerk</li> </ul> <p>De oppervlakte is een berekeneerde schatting, er worden geen rechten verleend aan deze oppervlakten. De dikte is een schatting die voorkomt uit de monsterplaatsen en is daarom niet altijd representatief</p>
