# Asbestinventarisatetest

Kapelstraat 29, 3404 Landen

Attestnummer : 20260310-000144.000

Uitgegeven op : 10.03.2026

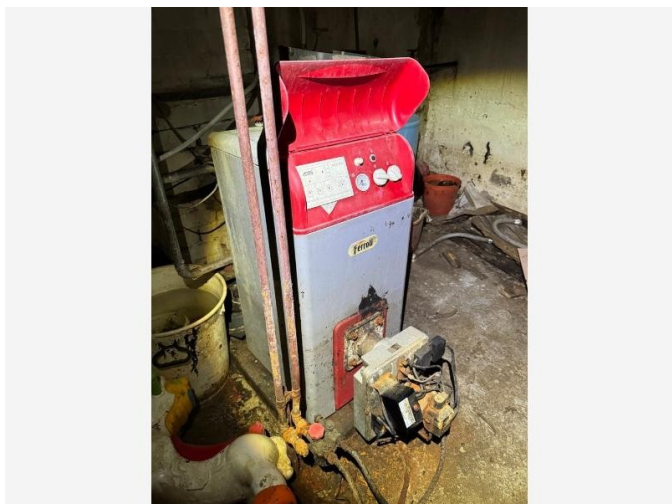
*Situeringfoto*

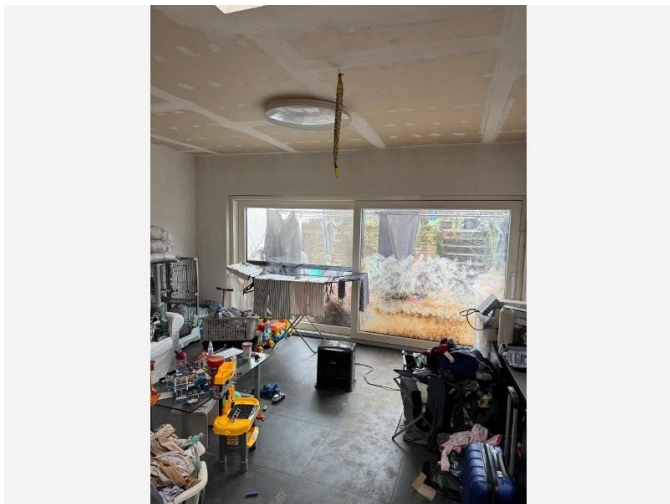
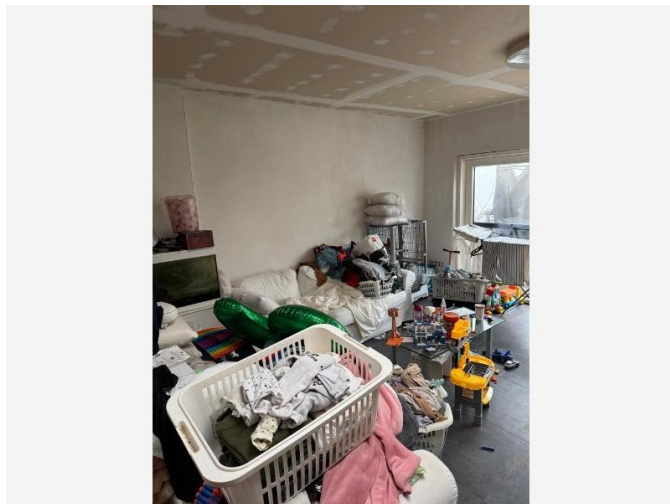
Basis voor advies	De asbestdeskundige beoordeelt het materiaal als niet-asbestverdacht.
Primaire drager	Plafond

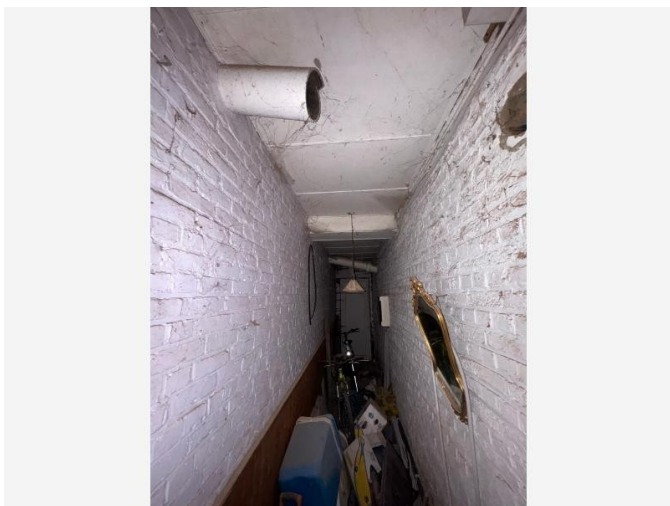
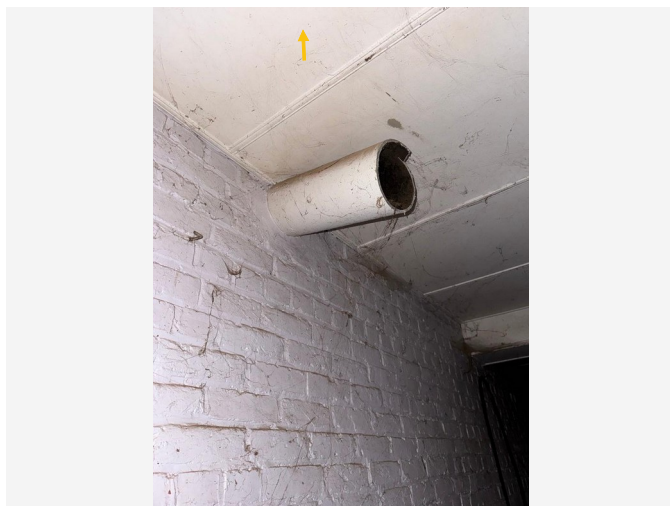
Basis voor advies	De asbestdeskundige beoordeelt het materiaal als niet-asbestverdacht.
Primaire drager	Plafond

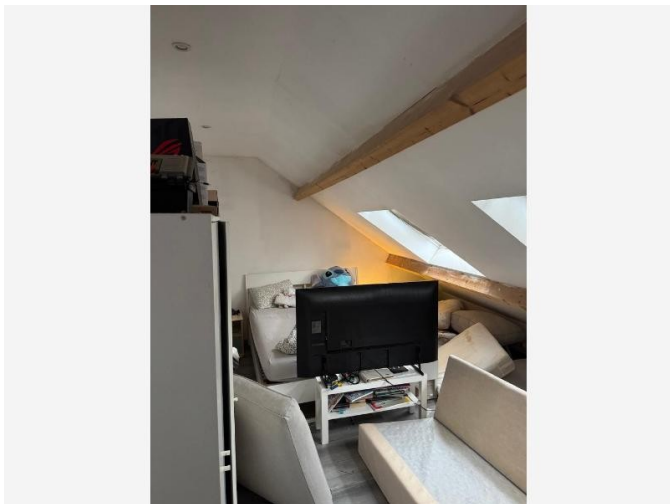
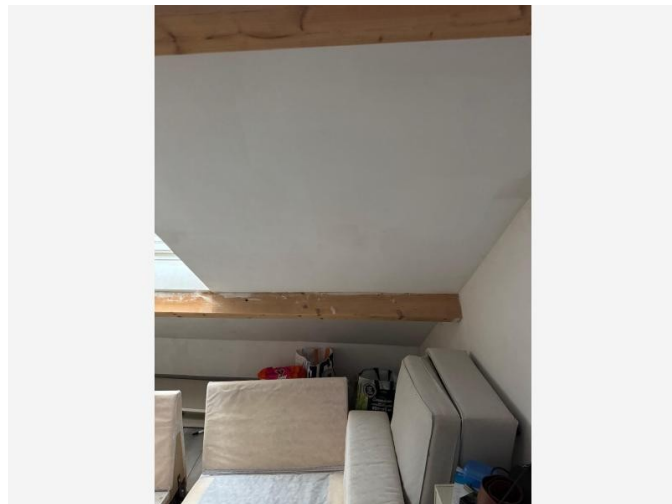
Basis voor advies	De asbestdeskundige beoordeelt het materiaal als niet-asbestverdacht.
Primaire drager	Binnenwand

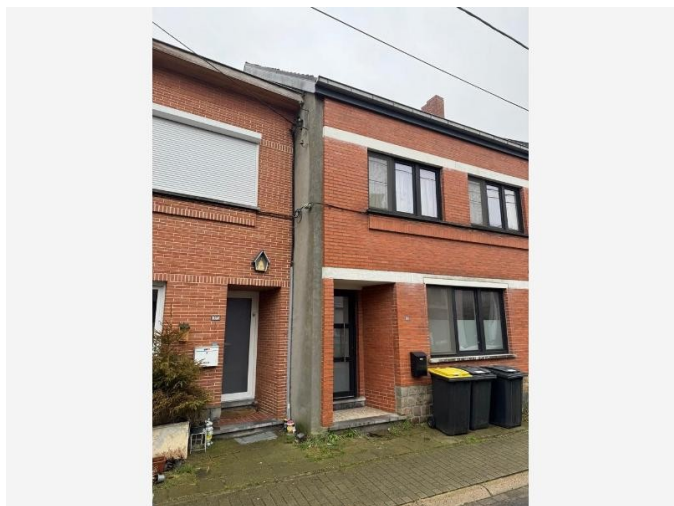
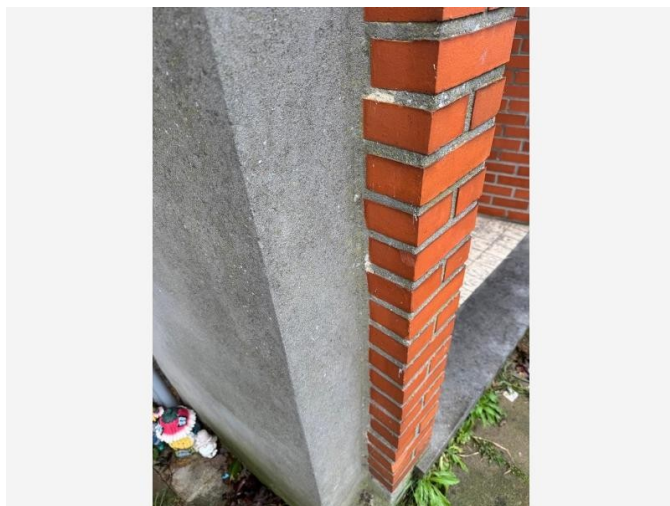
Geen asbest

<b>Beschrijving</b>	Cementen smeerlaag buiten
<b>Omgeving</b>	Buiten
<b>Primaire drager</b>	Wand buitenschil
<b>Bindmiddel van materiaal</b>	Cement
<b>Gebondenheid op basis van bindmiddel</b>	Hecht
<b>Hoeveelheid (gewicht - aantal)</b>	<ul style="list-style-type: none"><li>• 40,00 kg - 1 stuk</li></ul>
<b>Totaal gewicht</b>	40,00 kg
<b>Identificatiemethode</b>	Een monstername door de asbestdeskundige met laboanalyse door een asbestlabo.
<b>Destructieve handeling voor identificatie</b>	Nee
<b>Opmerking</b>	De hoeveelheid is een zo nauwkeurig mogelijke opmeting. Hieraan kunnen evenwel geen rechten worden ontleend.

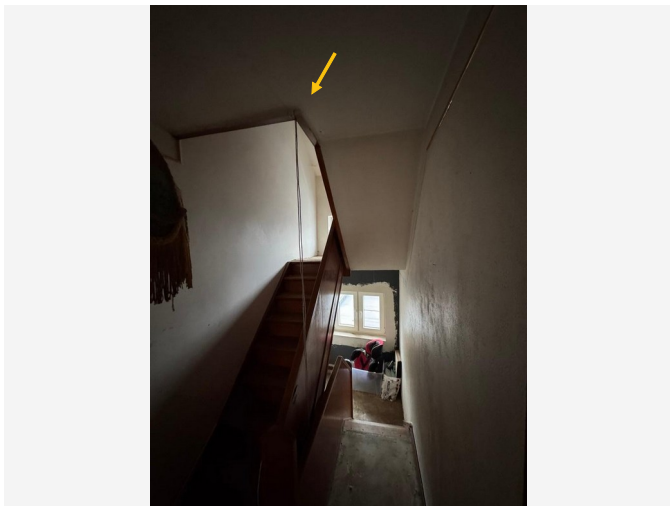
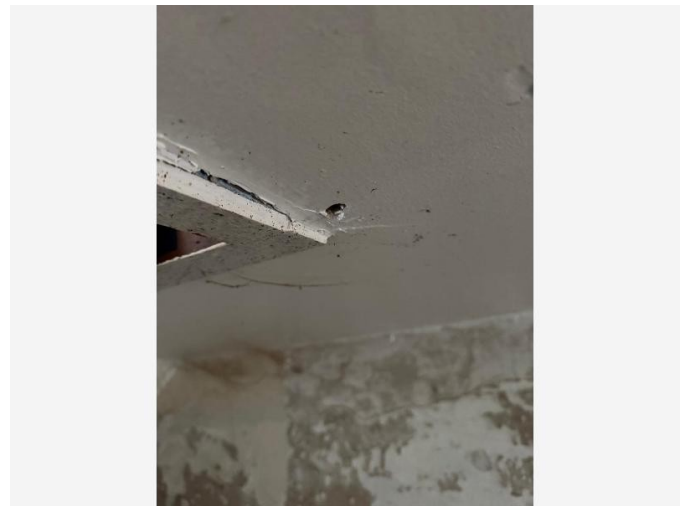
<b>Beschrijving</b>	Pleisterwerk plafonds
<b>Omgeving</b>	Binnen
<b>Primaire drager</b>	Plafond
<b>Bindmiddel van materiaal</b>	Gips - kalk
<b>Gebondenheid op basis van bindmiddel</b>	Niet-hechtgebonden
<b>Hoeveelheid (oppervlakte - dikte - aantal)</b>	• 25,00 m <sup>2</sup> - 1,00 cm - 1 stuk
<b>Totaal volume</b>	0,25 m <sup>3</sup>
<b>Identificatiemethode</b>	Een monstername door de asbestdeskundige met laboanalyse door een asbestlabo.
<b>Destructieve handeling voor identificatie</b>	Nee
<b>Opmerking</b>	<p>De hoeveelheid is een zo nauwkeurig mogelijke opmeting. Hieraan kunnen evenwel geen rechten worden ontleend. Waar mogelijk, wordt staalname uitgevoerd conform het inspectieprotocol: in een droge ruimte zoals een slaapkamer, in een natte ruimte zoals een keuken of badkamer, in een traphal en in een stookruimte.</p> <p>Bemonstering:</p> <p>- Trappenhal: GV en GV+1</p> <p>De overige plafonds zijn afgewerkt met gipskartonplaten en voorzetpanelen.</p>

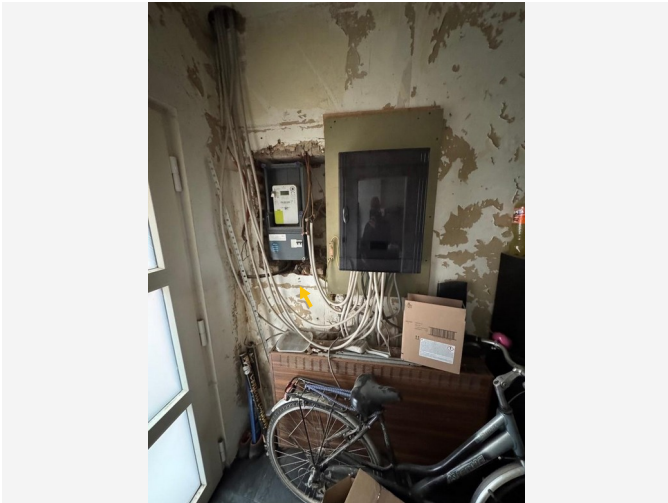
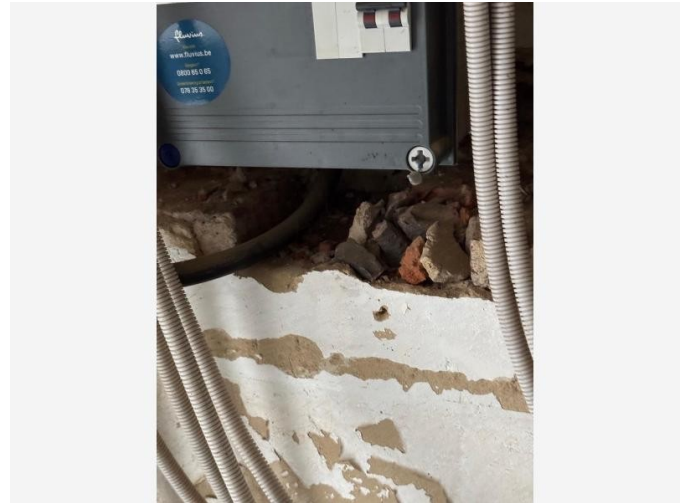
# Fiche 14: Pleisterwerk wanden

Geen asbest

Beschrijving	Pleisterwerk wanden
Omgeving	Binnen
Primaire drager	Binnenwand
Bindmiddel van materiaal	Gips - kalk
Gebondenheid op basis van bindmiddel	Niet-hechtgebonden
Hoeveelheid (oppervlakte - dikte - aantal)	• 270,00 m <sup>2</sup> - 1,00 cm - 1 stuk
Totaal volume	2,70 m <sup>3</sup>
Identificatiemethode	Een monstername door de asbestdeskundige met laboanalyse door een asbestlabo.
Destructieve handeling voor identificatie	Nee
Opmerking	<p>De hoeveelheid is een zo nauwkeurig mogelijke opmeting. Hieraan kunnen evenwel geen rechten worden ontleend. Waar mogelijk, wordt staalname uitgevoerd conform het inspectieprotocol: in een droge ruimte zoals een slaapkamer, in een natte ruimte zoals een keuken of badkamer, in een traphal en in een stookruimte.</p> <p>Bemonstering:</p> <ul style="list-style-type: none"><li>- Individuele ruimte: Inkomhal, SLK1</li><li>- Natte ruimte: Badkamer</li><li>- Trappenhal: GV</li><li>- Stookruimte: geen pleisterwerk in de kelder</li></ul>

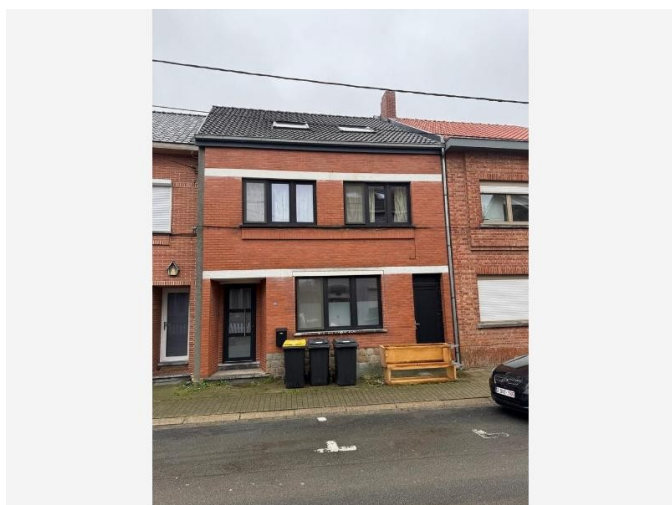
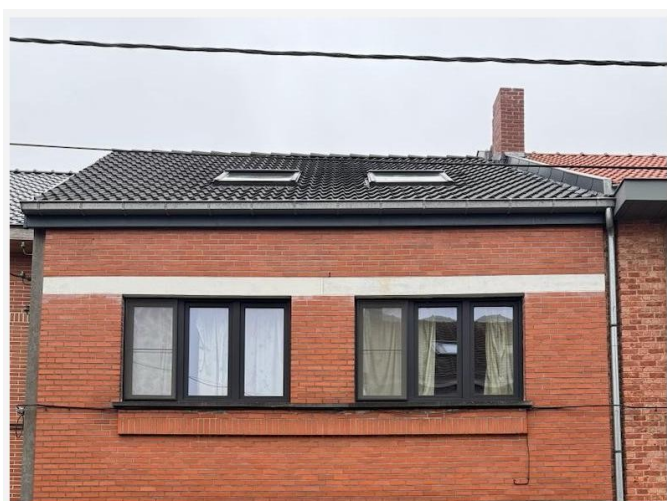
### Fiche 16: Dakbedekking bestaande uit pannen (niet verdacht)

Beschrijving	Notitie	Terug te vinden op plannen
Fiche 16: Dakbedekking bestaande uit pannen (niet verdacht)	De dakbedekking is niet-asbestverdacht.	Plan 1.11: Dak

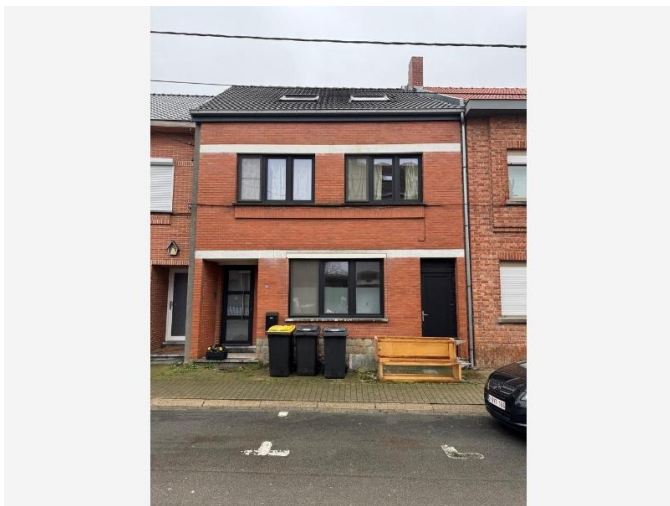
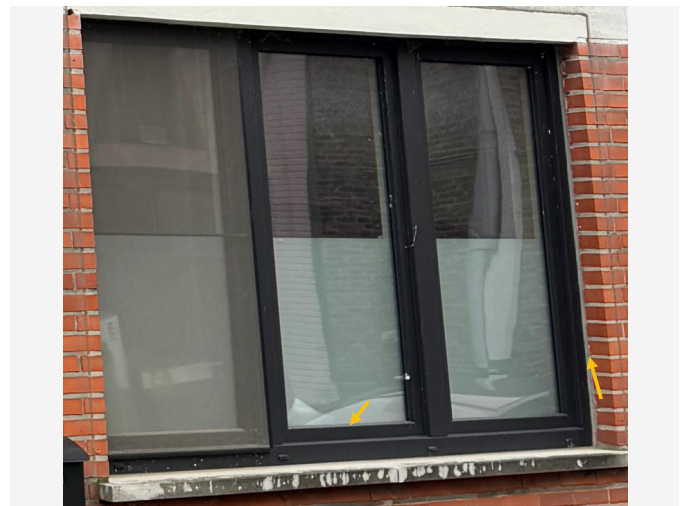
## Fiche 18: Mastiek (niet aanwezig)

Beschrijving	Notitie	Terug te vinden op plannen
Fiche 17: Liftinfrastructuur (niet aanwezig)	Er is geen liftinfrastructuur aanwezig op de inspectielocatie.	-
Fiche 18: Mastiek (niet aanwezig)	Er is geen asbestverdachte mastiek aanwezig.  Alle vensters en deuren zijn afgekit met siliconen. (glas/profiel en profiel/muur)	-
