Asbestinventarisatetest

Lichterveldestraat 55, 8750 Wingene

Attestnummer : **20240815-000184.000**

Uitgegeven op : **15.08.2024**

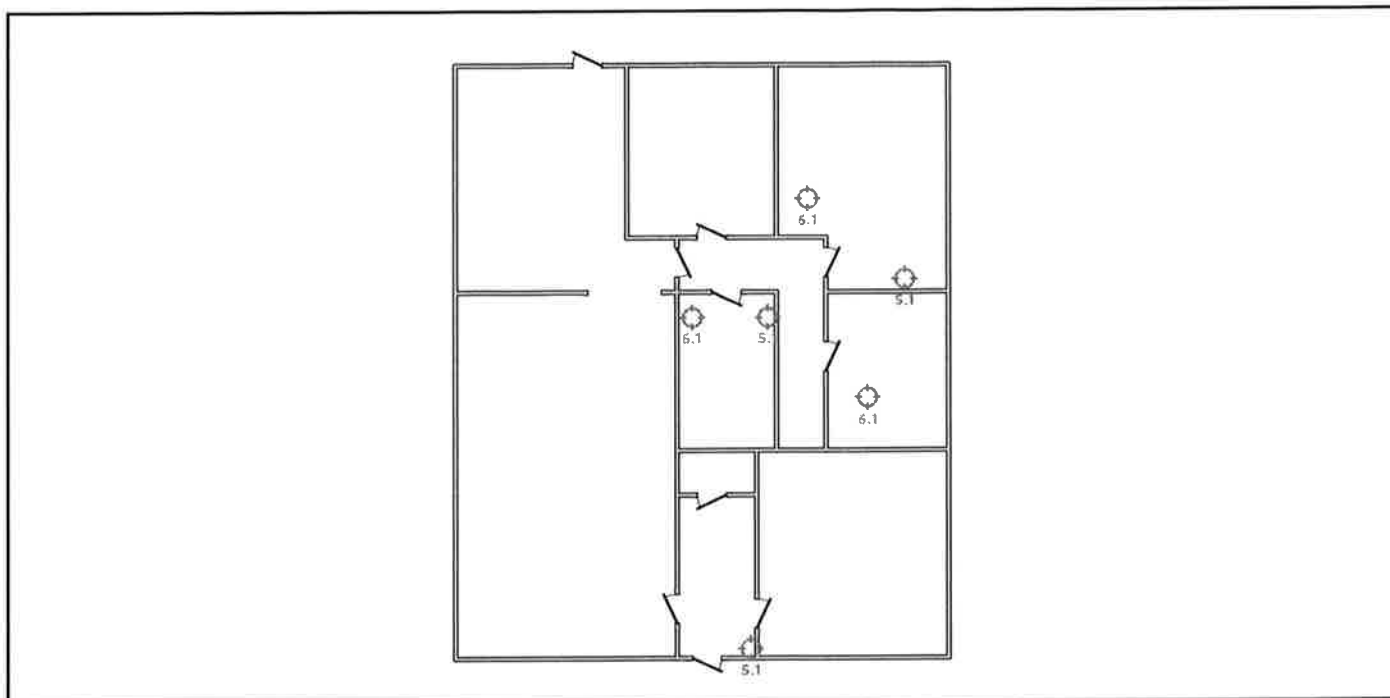
Plan 1.1: Plan GLV woning

Beschrijving	Type	Actie
5. Pleisterwerken muren	Geen asbest	-
5.1 Code: MM001	Mengmonster	-
6. Pleisterwerken plafonds	Geen asbest	-
6.1 Code: MM002	Mengmonster	-

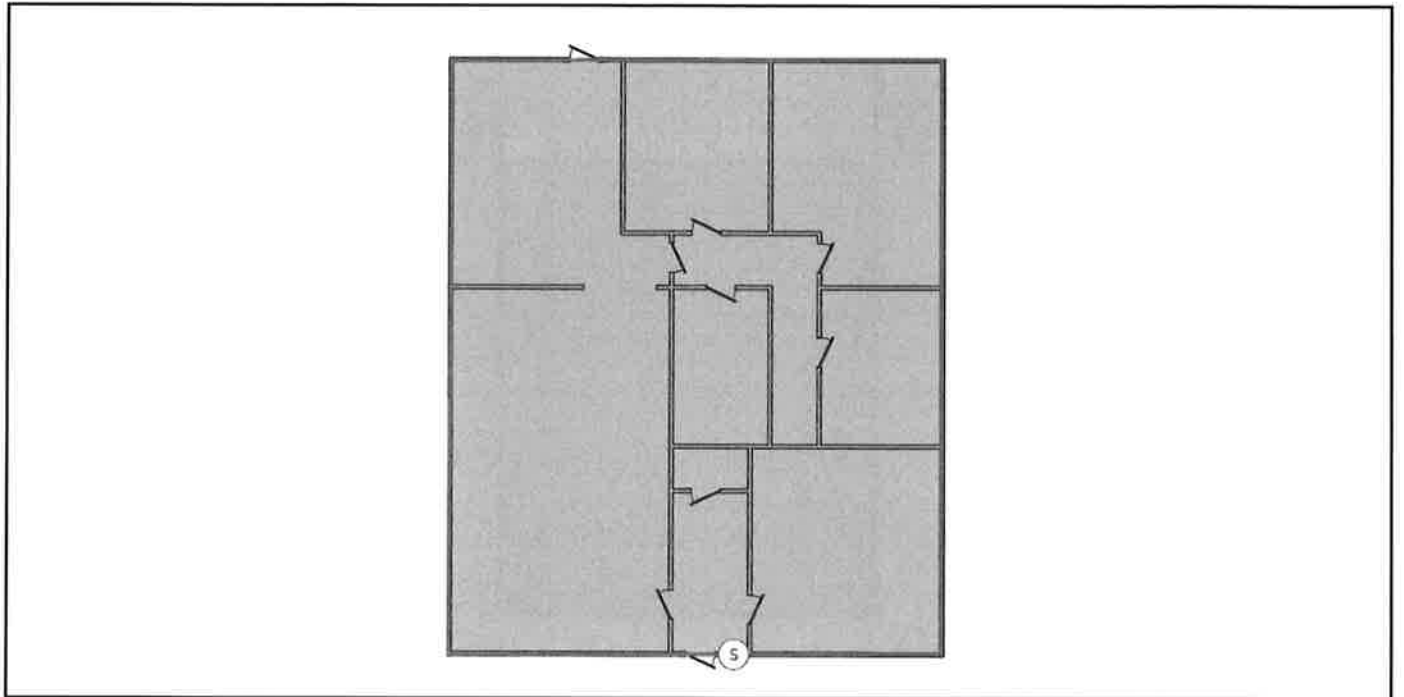
Plan 1.4: Plan GLV woning: muren

Beschrijving	Type	Actie
5. Pleisterwerken muren	Geen asbest	-
