# Asbestinventarisatetest

Hagedoornlaan 11, 8020 Oostkamp

Attestnummer : 20240414-000136.000

Uitgegeven op : 14.04.2024

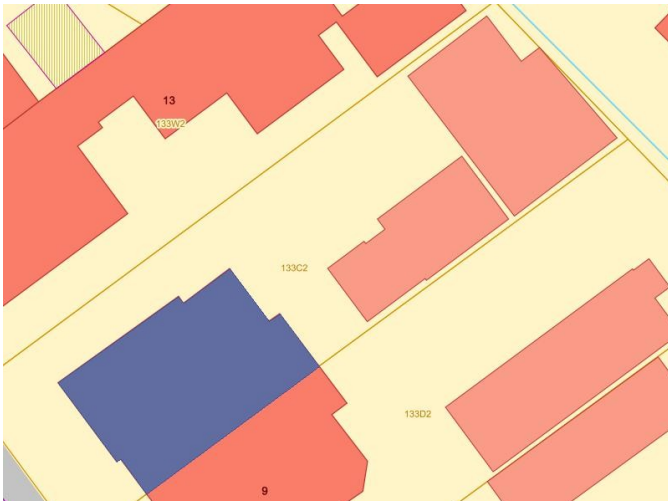
## Zone 1: Hoofdgebouw

Tijdens de inspectie vastgesteld:

- 1 Asbestmateriaal**
- 0 Beperking
- 0 Uitsluiting
- 0 Roerend goed
- 0 Puin, steenslag, (water)bodem
- 0 Advies
- 2 Geen asbest**

| Beschrijving | Type | Actie |
|---|---|---|
| 2. 003 roofing | Asbestmateriaal | Zorgvuldig beheren |

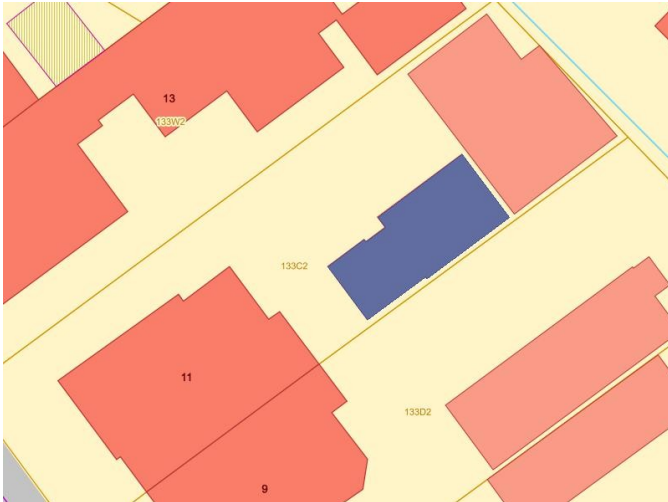
## Zone 2: Bijgebouw

Tijdens de inspectie vastgesteld:

- 1 Asbestmateriaal**
- 0 Beperking
- 0 Uitsluiting
- 0 Roerend goed
- 0 Puin, steenslag, (water)bodem
- 0 Advies
- 0 Geen asbest

| Beschrijving | Type | Actie |
|---|---|---|
| 1. 004 golfplaten | Asbestmateriaal | <a href="#">Verwijderen</a> |

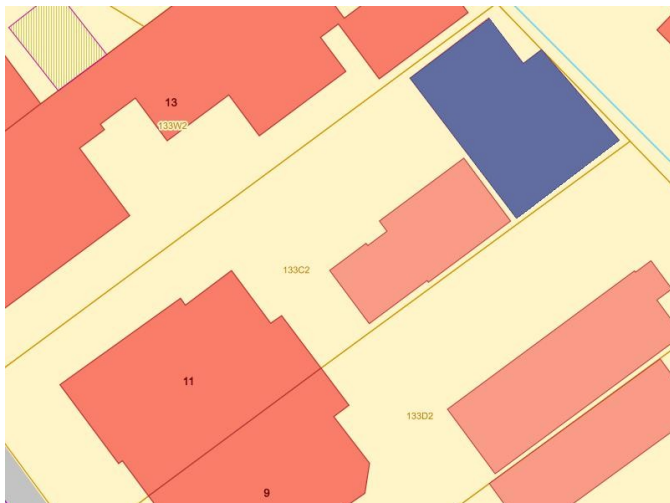
## Zone 3: Bijgebouw

Tijdens de inspectie vastgesteld:

- 0 Asbestmaterialen
- 0 Beperkingen
- 0 Uitsluitingen
- 0 Roerende goederen
- 0 Puin, steenslag, (water)bodem
- 0 Adviezen
- 0 Geen asbest
