Asbestinventarisatetest

Tongersesteenweg 340, 3724 Hasselt

Attestnummer : 20251223-000226.000

Uitgegeven op : 23.12.2025

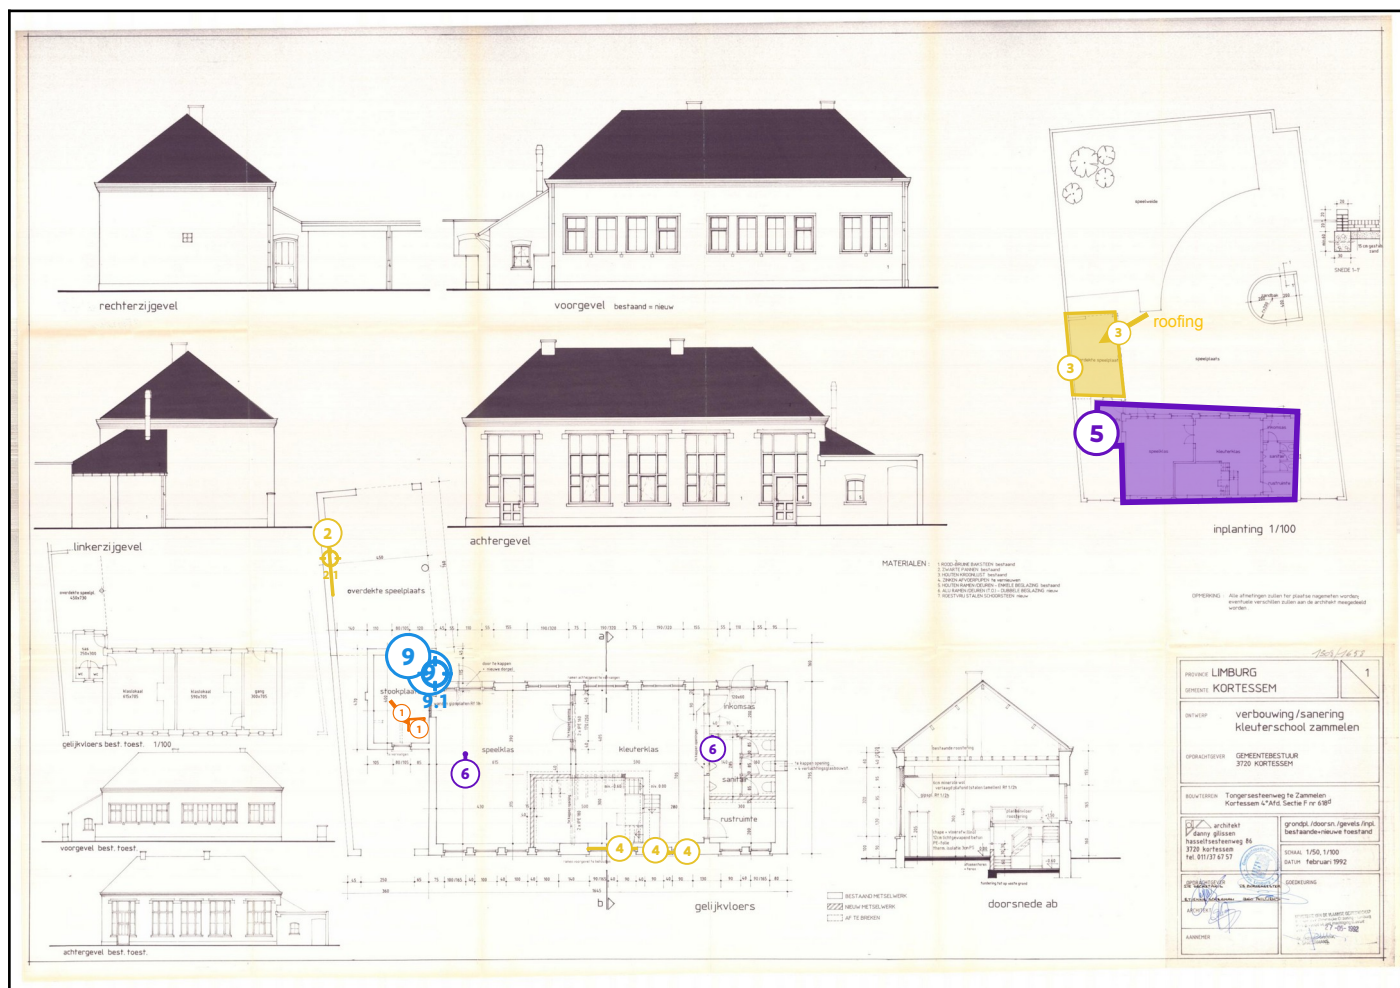
Plan 1.1: BA_1508_1658_TP1-1

Beschrijving	Type	Actie
1. Verwarmingsketel	Asbestmateriaal	Verwijderen
2. Schrijfbord speelplaats	Asbestmateriaal	Zorgvuldig beheren
2.1 Code: 1112-09	Puntmonster	-
3. Roofing afdak	Asbestmateriaal	Zorgvuldig beheren
4. Massal venstertabletten	Asbestmateriaal	Zorgvuldig beheren
5. Onderdak	Beperking	-
6. Rookgaskanaal	Beperking	-

9. Mastiek raam verwarmingslokaal	Geen asbest	-
9.1 Code: 1112-10	Puntmonster	-

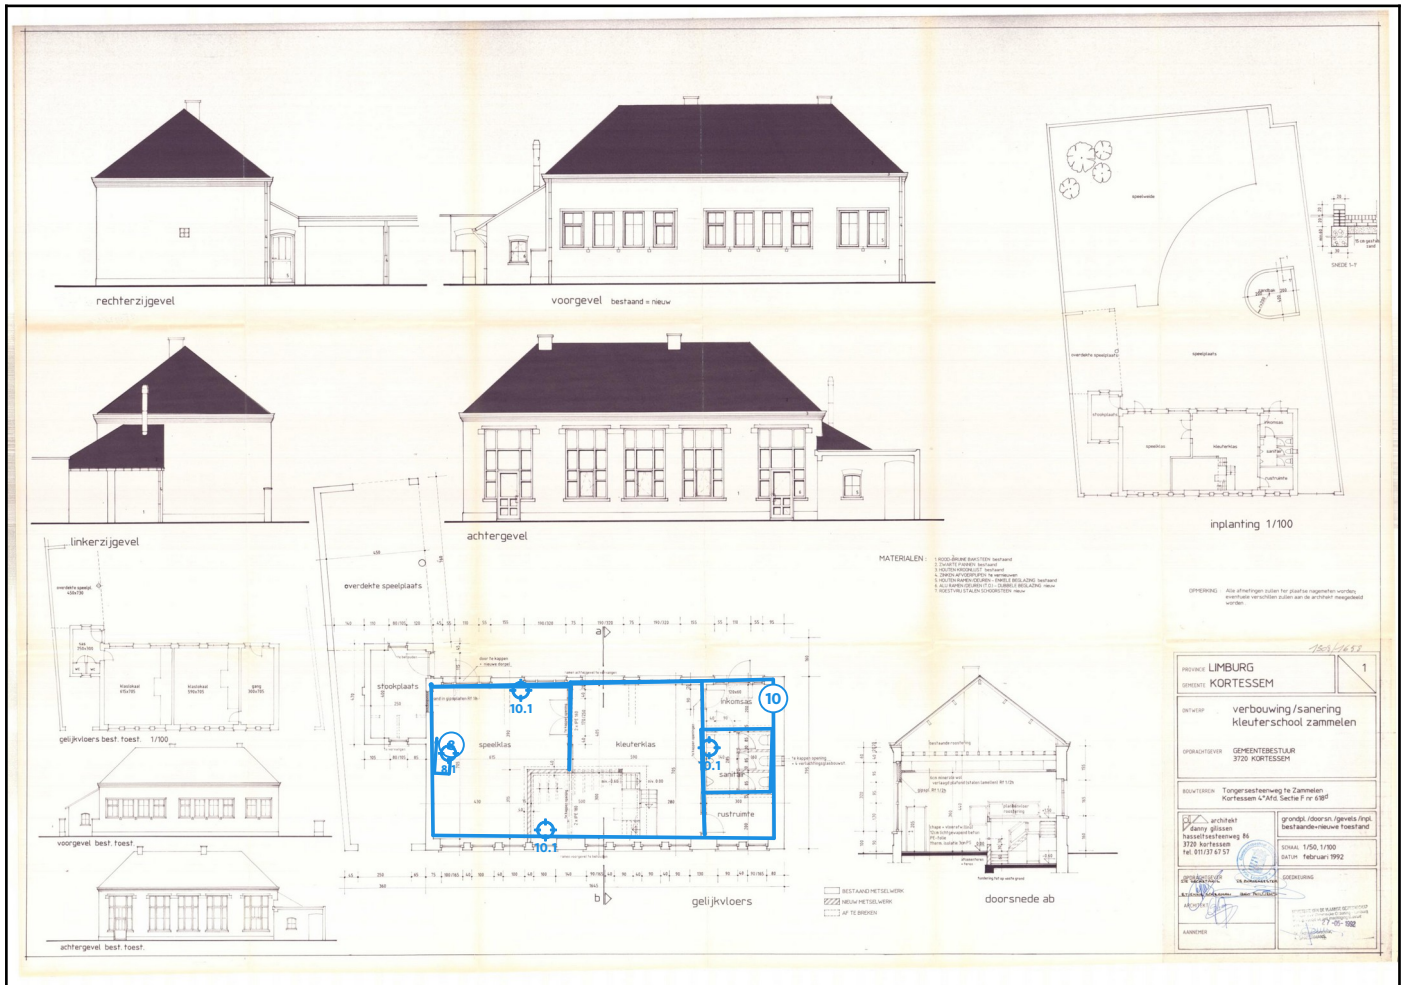
Plan 1.2: BA_1508_1658_TP1-1 kopie

Beschrijving	Type	Actie
8. Dempingsmatje onder spoelbak	Geen asbest	-
8.1 Code: 1112-12	Puntmonster	-
10. Pleisterwerk muren	Geen asbest	-
10.1 Code: 1112-11	Mengmonster	-

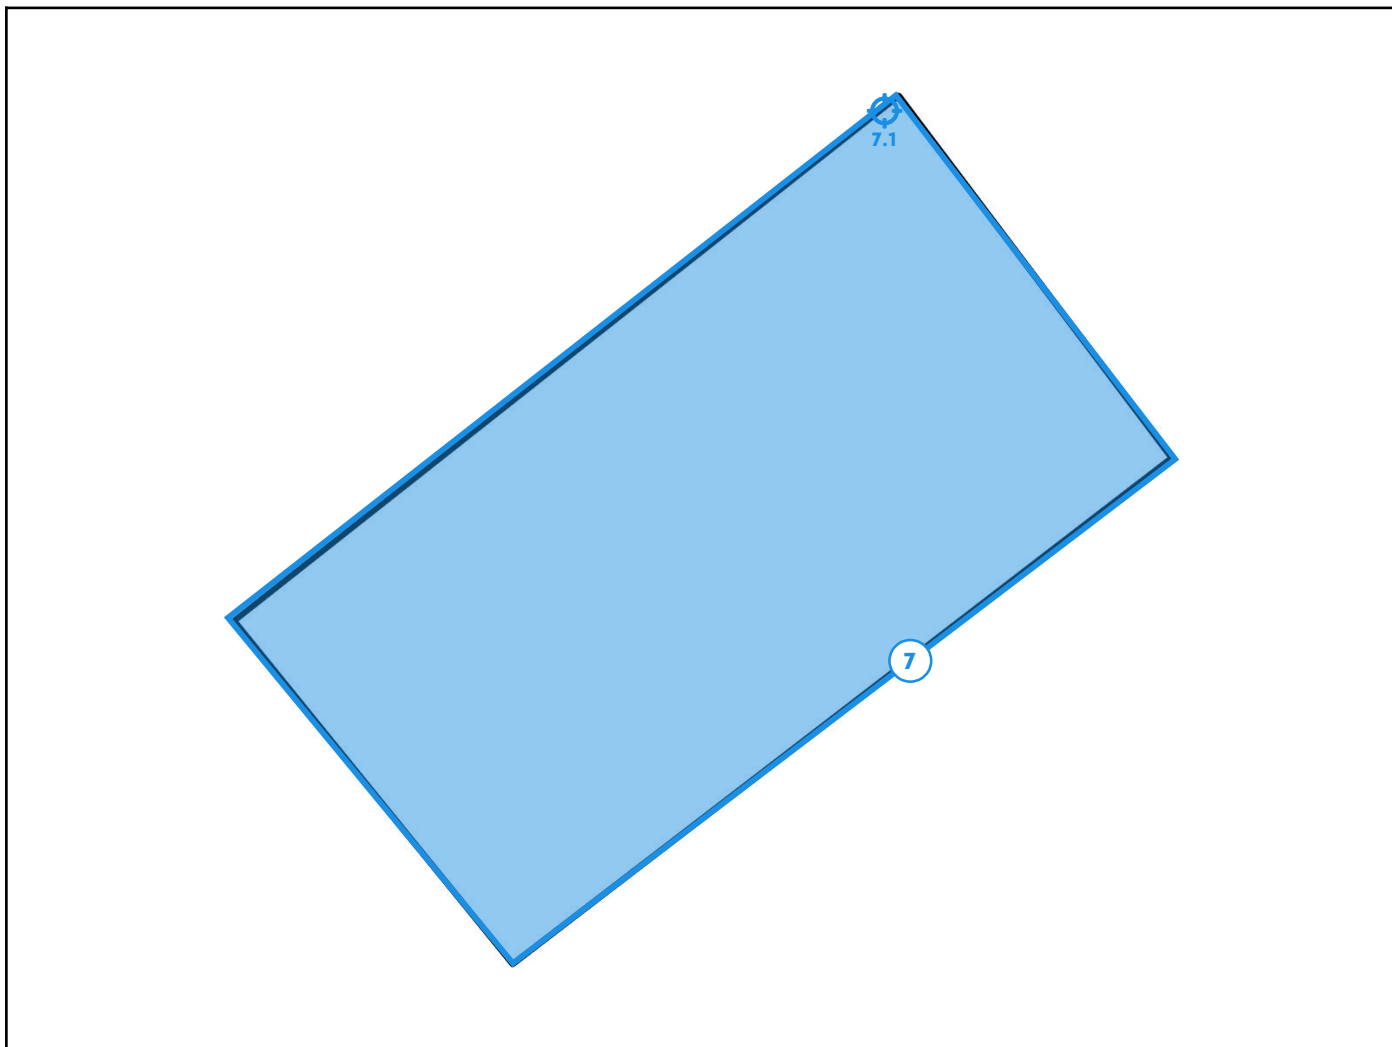
Plan 2.1: Stockeerruimte plan

Beschrijving	Type	Actie
7. Golfplaten dak berging	Geen asbest	-
7.1 Code: 1112-08	Puntmonster	-
