# Asbestinventarisatetest

Bethaniëlei 119, 2930 Brasschaat

Attestnummer : 20241003-000083.001

Uitgegeven op : 16.10.2024

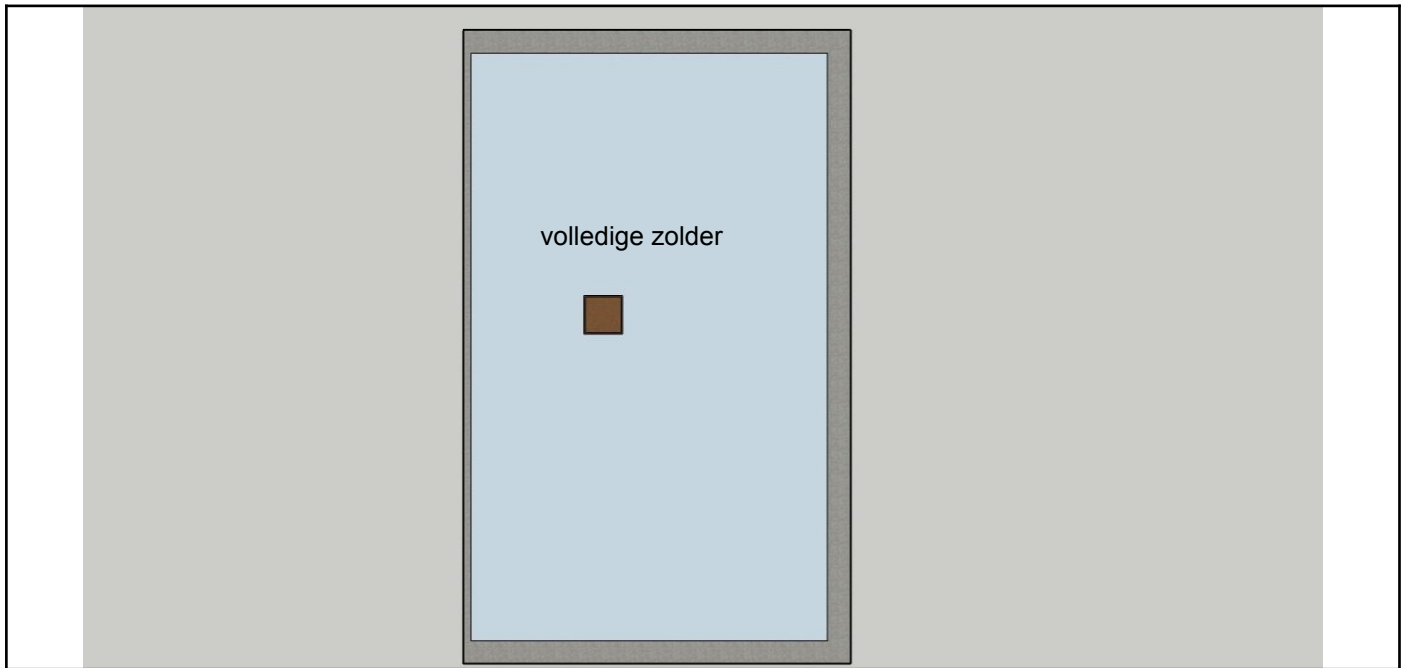
## Plan 1.3: zolder 119

Beschrijving	Type	Actie
1. roofing achtergevel	Asbestmateriaal	Dringend verwijderen
5. raamkit	Asbestmateriaal	Zorgvuldig beheren
6. Bakeliet	Asbestmateriaal	Zorgvuldig beheren

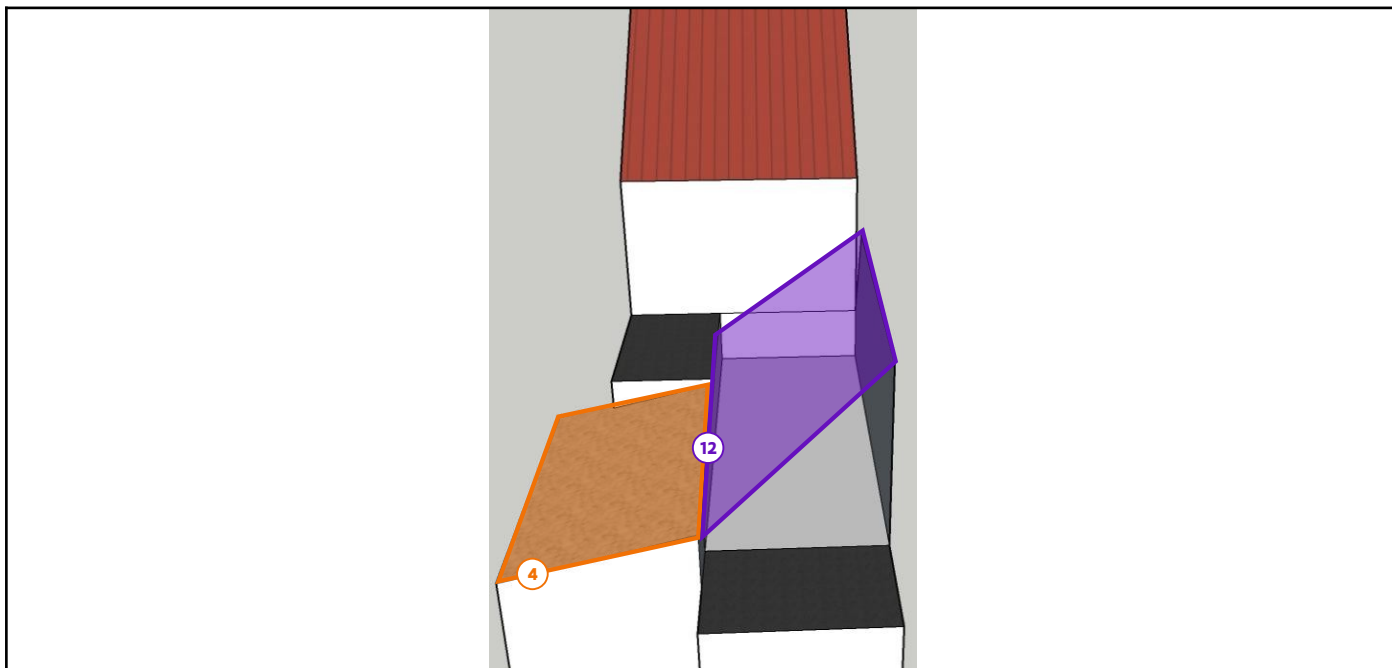
## Plan 1.5: zolder boven badkamer

Beschrijving	Type	Actie
4. golfplaat	Asbestmateriaal	<a href="#">Verwijderen</a>
12. onderdak	Advies	-

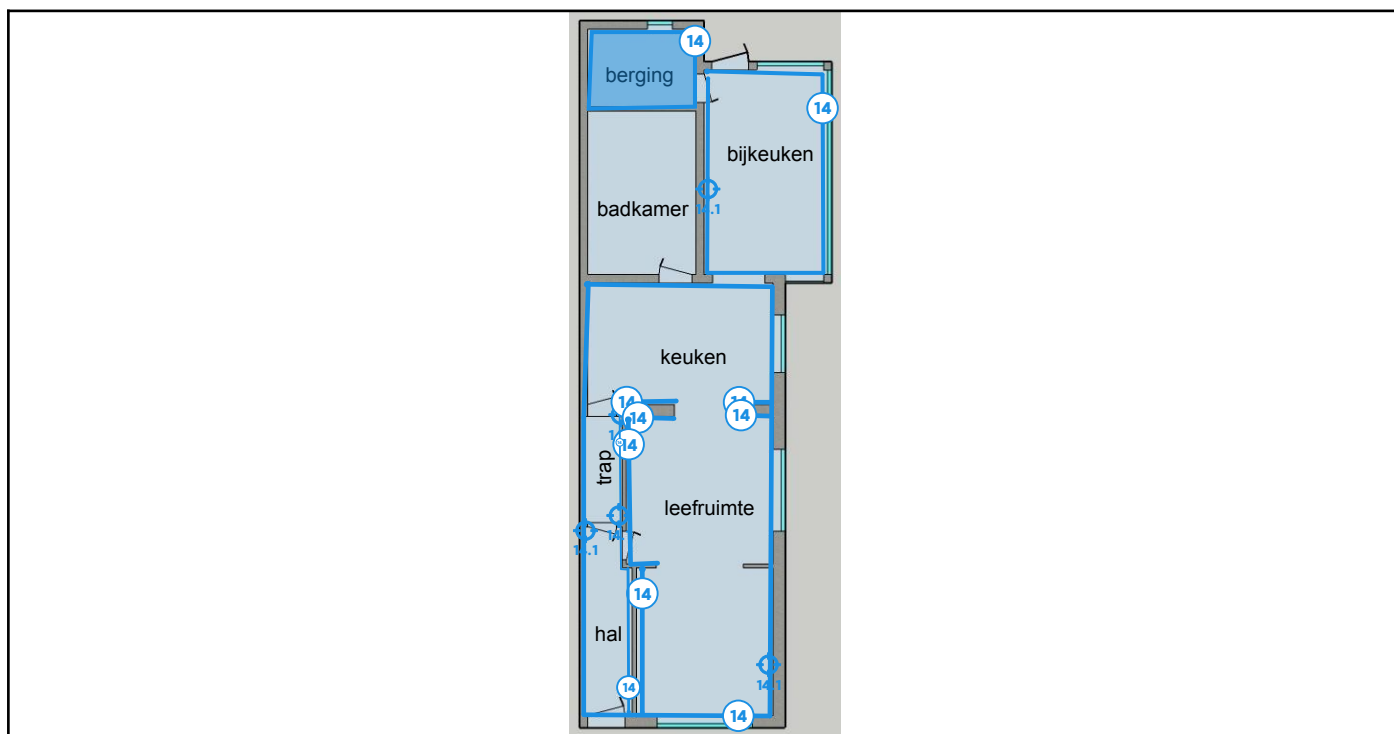
## Plan 1.6: pleisterwerk gelijkvloers

Beschrijving	Type	Actie
14. pleisterwerk	Geen asbest	-
14.1 Code: MM01	Mengmonster	-

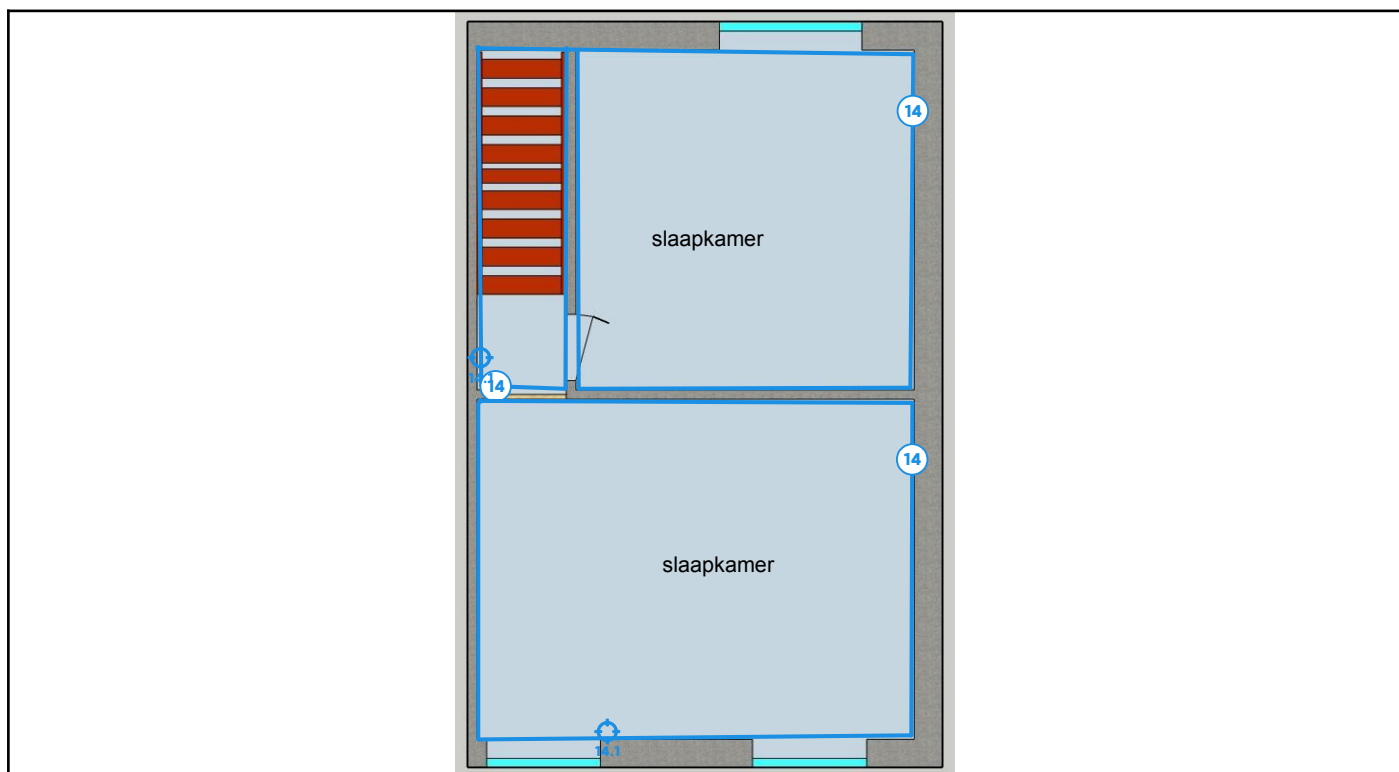
## Plan 1.7: pleisterwerk 1° verdiep

Beschrijving	Type	Actie
14. pleisterwerk	Geen asbest	-
14.1 Code: MM01	Mengmonster	-

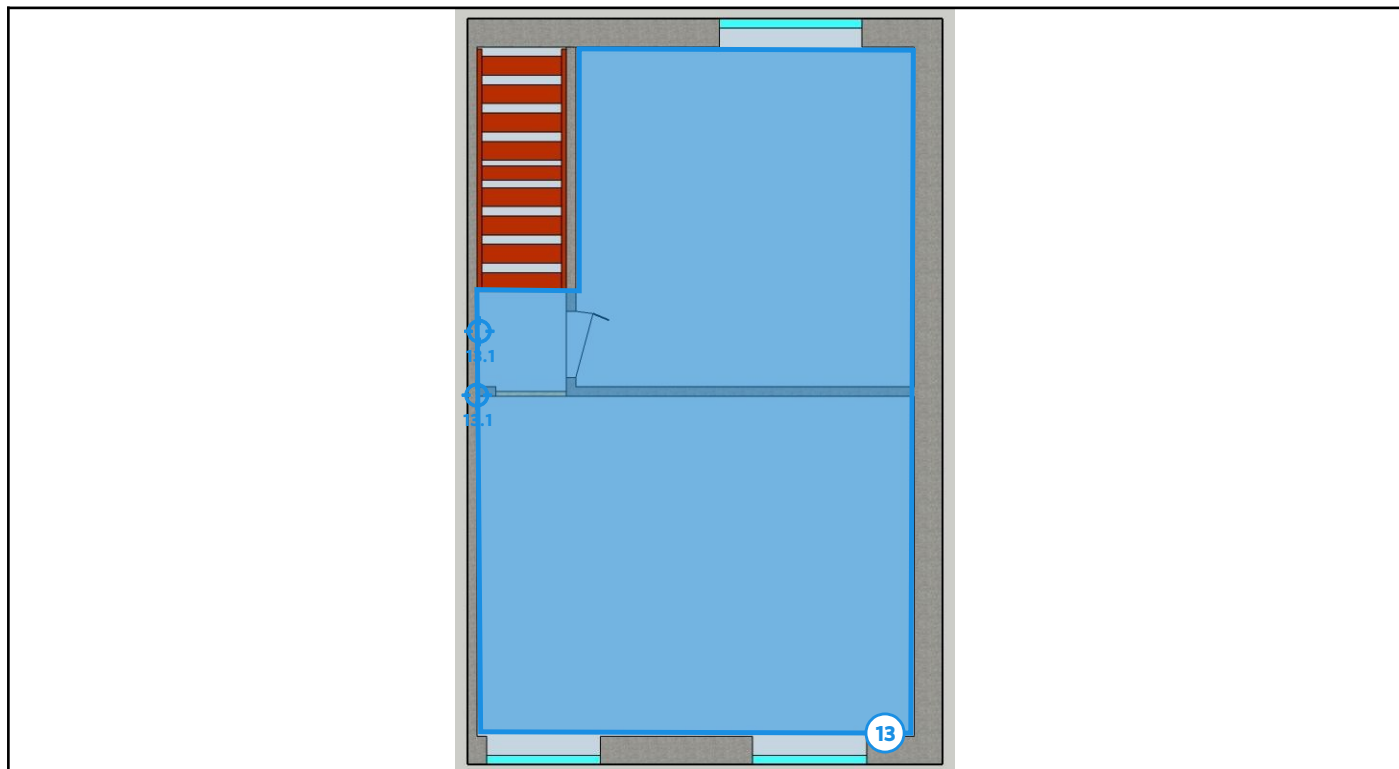
## Plan 1.9: plafond pleisterwerk 1° verdiep

Beschrijving	Type	Actie
13. pleisterwerk plafond	Geen asbest	-
13.1 Code: MM01 pleisterwerk 1	Mengmonster	-

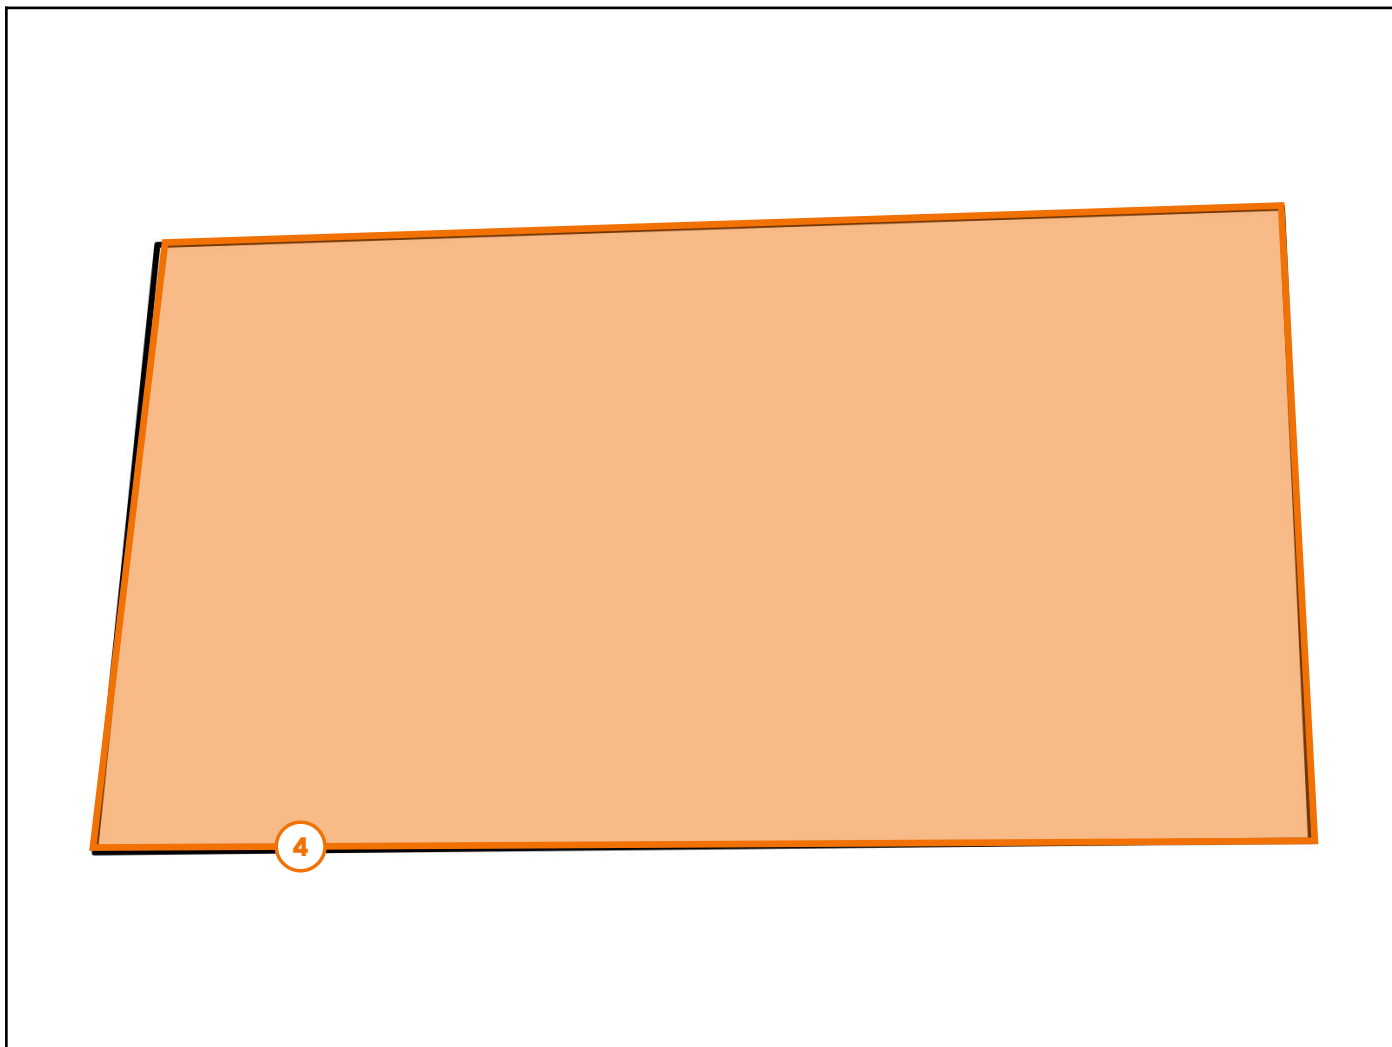
## Plan 2.1: Garage

Beschrijving	Type	Actie
4. golfplaat	Asbestmateriaal	<a href="#">Verwijderen</a>

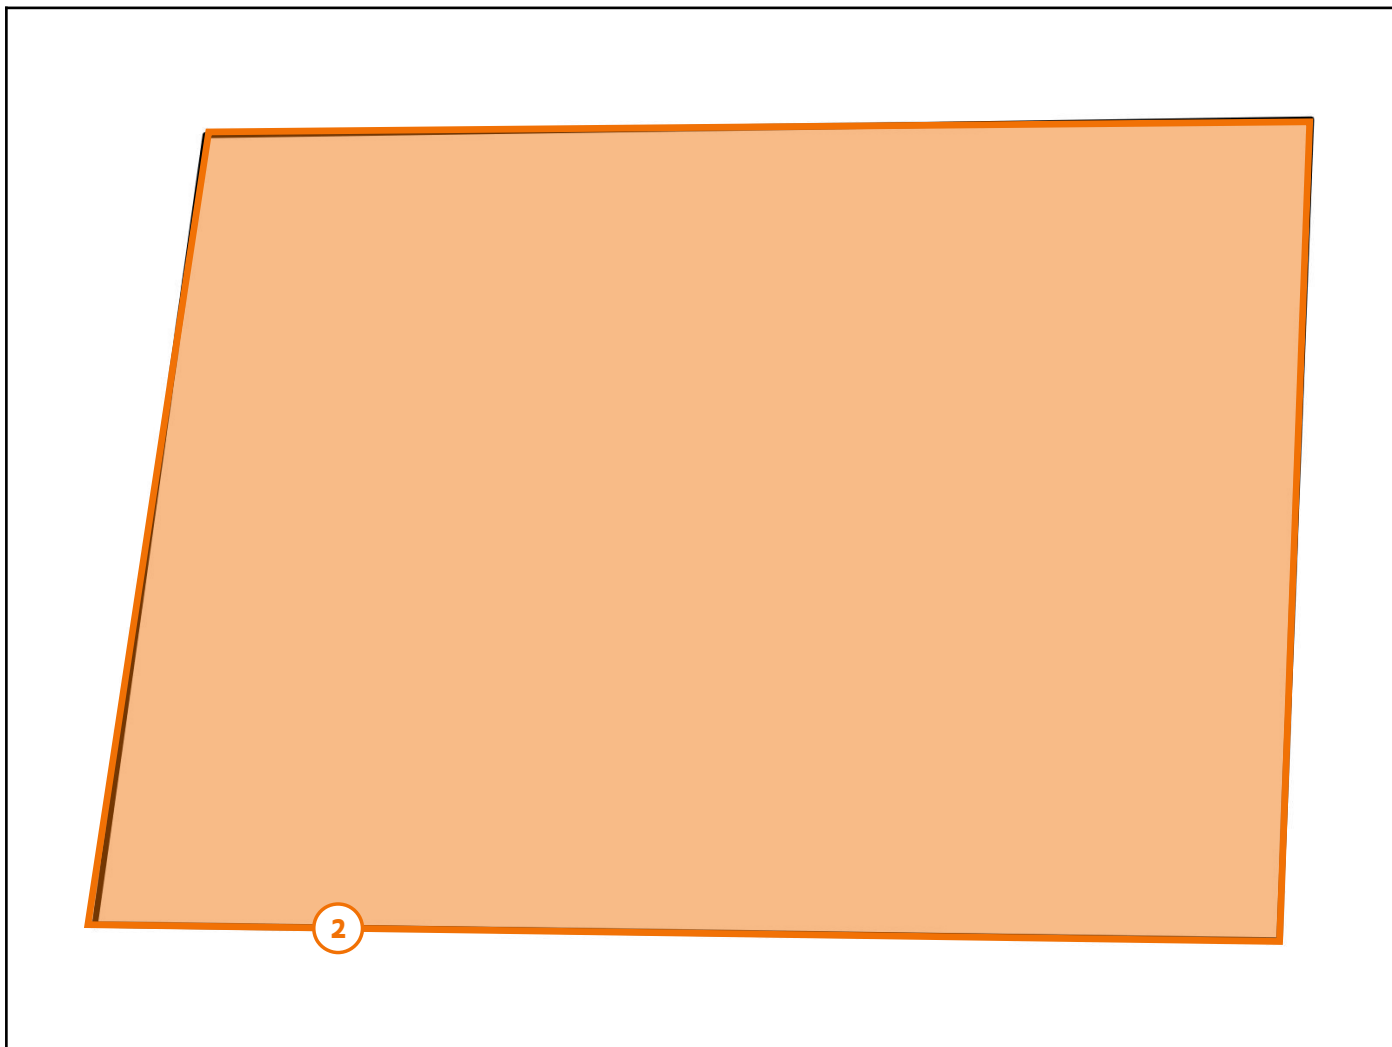
## Plan 3.1: Houtkot

Beschrijving	Type	Actie
2. roofing dak	Asbestmateriaal	<a href="#">Verwijderen</a>

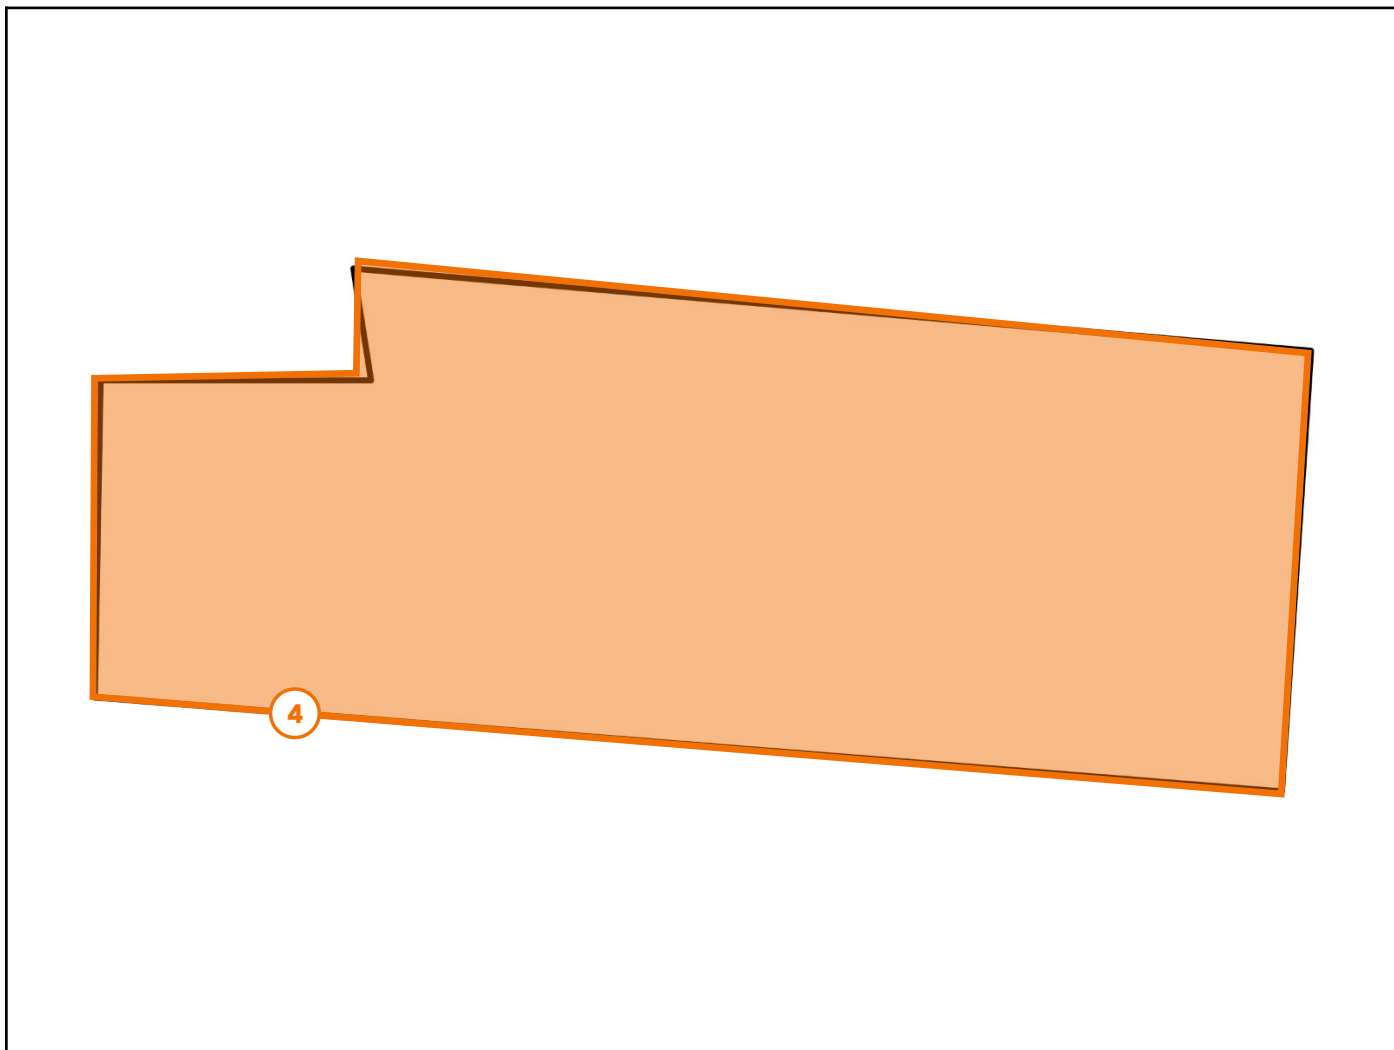
## Plan 4.1: werkplaats

Beschrijving	Type	Actie
4. golfplaat	Asbestmateriaal	<a href="#">Verwijderen</a>

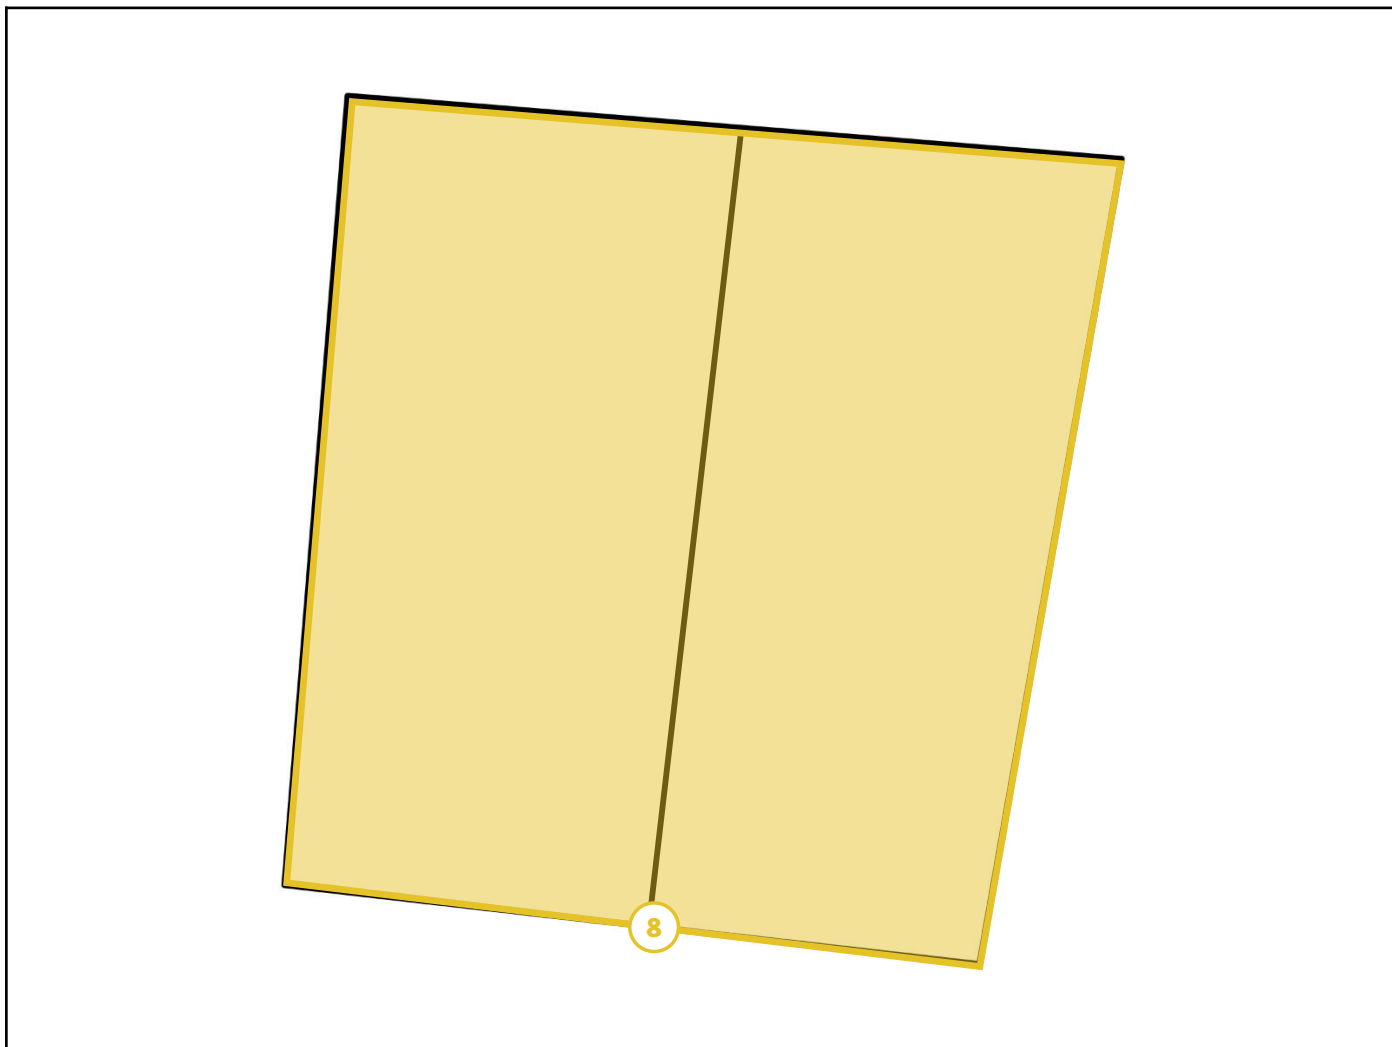
## Plan 5.1: Tuinhuis

Beschrijving	Type	Actie
8. roofing ( shingle ) dak	Asbestmateriaal	Zorgvuldig beheren

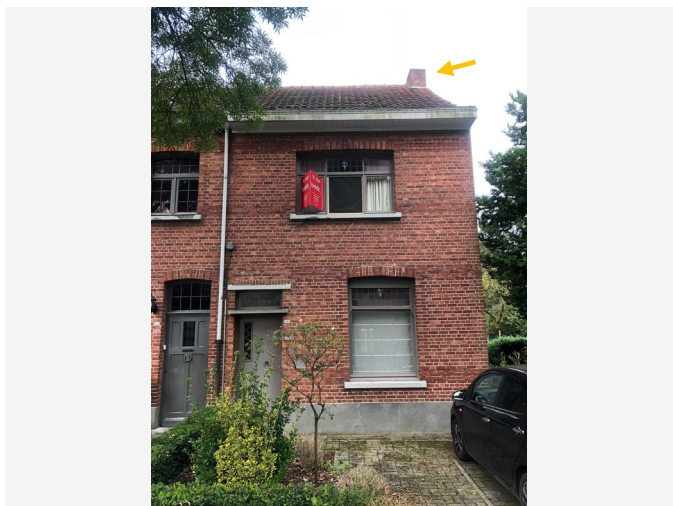
Situeringfoto

De binnendaken zijn volledig afgewerkt. Bovendien is het niet mogelijk om het dak aan de buitenzijde op een veilige manier te inspecteren zonder het risico op schade. Na inspectie is gebleken dat de betreffende dakstructuur verouderd is en dat er sprake is van lekkage, zoals zichtbaar is op de foto's van de opvangbakken in de keuken. Uit oogpunt van veiligheid hebben wij besloten om geen ladder te plaatsen op deze dakstructuur. Wij benadrukken dat onder normale omstandigheden het optillen van een dakpan geen reden zou zijn om werkzaamheden niet uit te voeren. Echter, gezien de huidige staat van het dak vormt dit een onaanvaardbaar risico voor de veiligheid van onze medewerker.

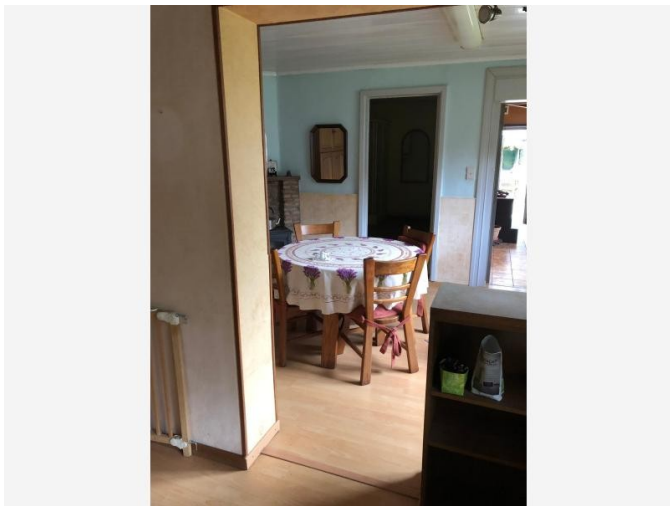
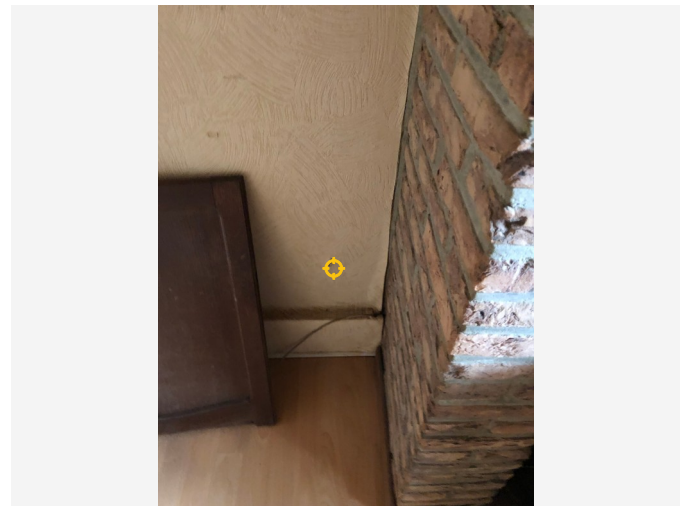
Beschrijving	pleisterwerk plafond
Omgeving	Binnen
Primaire drager	Plafond
Bindmiddel van materiaal	Gips - kalk
Gebondenheid op basis van bindmiddel	Niet-hechtgebonden
Hoeveelheid (oppervlakte - dikte - aantal)	• 60,00 m <sup>2</sup> - 1,00 cm - 1 stuk
Totaal volume	0,60 m <sup>3</sup>
Identificatiemethode	Vaststelling met monstername
Destructieve handeling voor identificatie	Ja
