Asbestinventarisatetest

Binnenweg 4, 2940 Stabroek

Attestnummer : 20241017-000103.000

Uitgegeven op : 17.10.2024

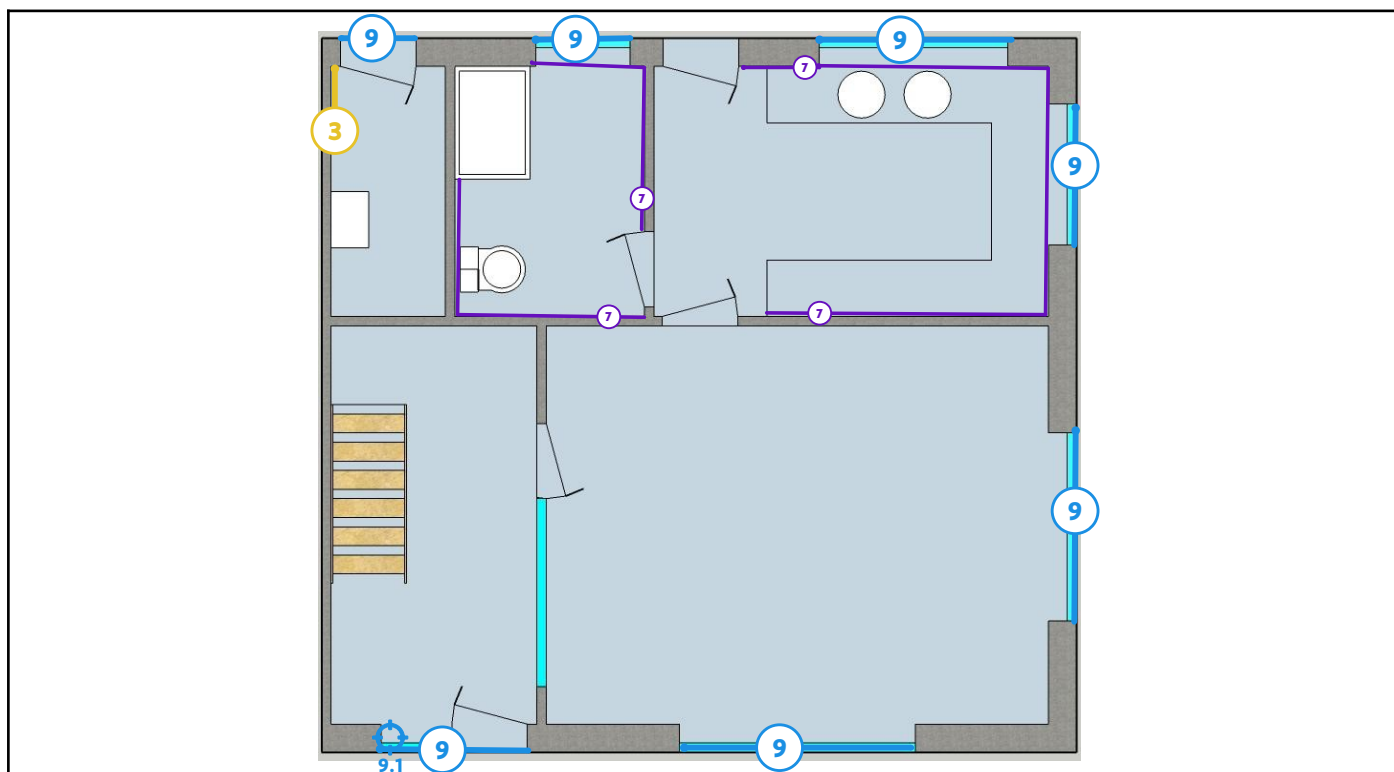
Plan 1.1: Gelijkvloers

Beschrijving	Type	Actie
3. Bakeliet	Asbestmateriaal	Zorgvuldig beheren
7. Faïence tegellijm	Advies	-
9. raamkit	Geen asbest	-
9.1 Code: PM02 Raamkit	Puntmonster	-

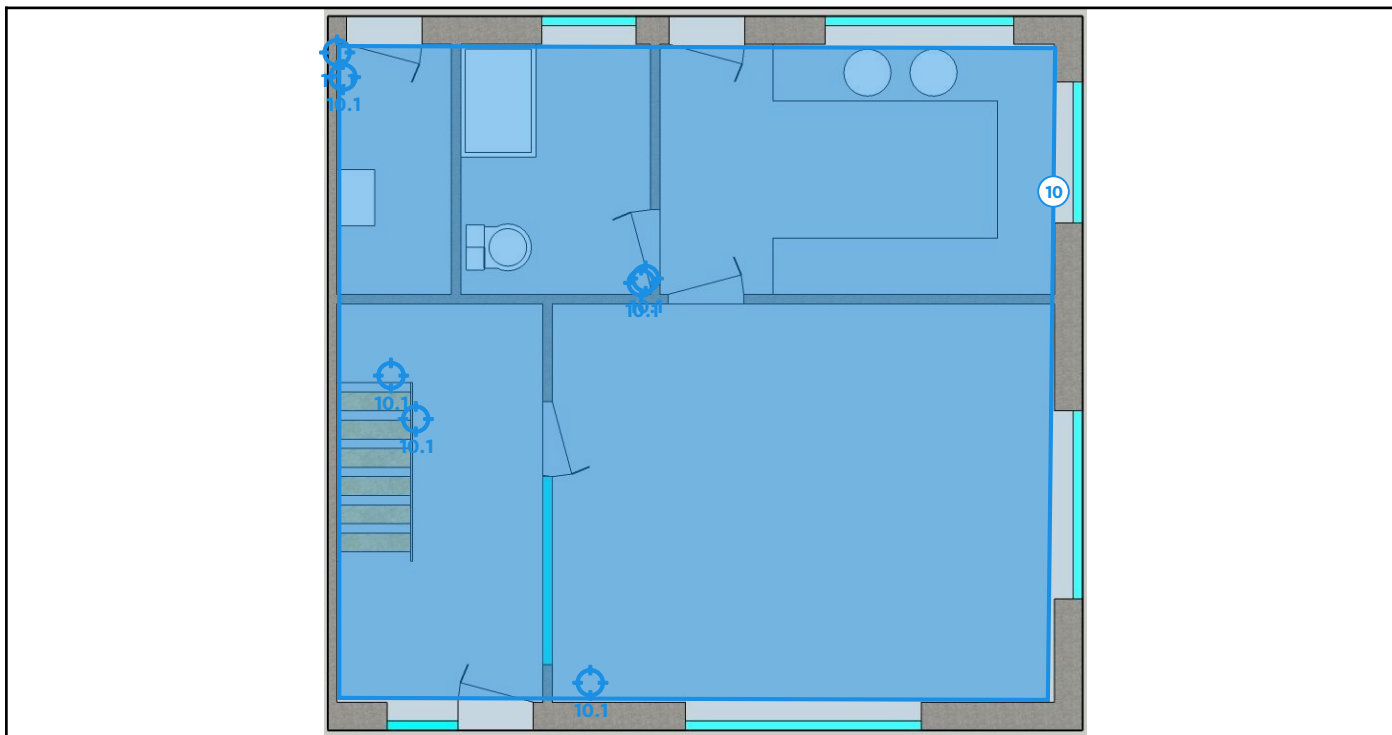
Plan 1.2: Gelijkvloers pleisterwerk

Beschrijving	Type	Actie
10. pleisterwerk	Geen asbest	-
10.1 Code: MM01 pleisterwerk	Mengmonster	-

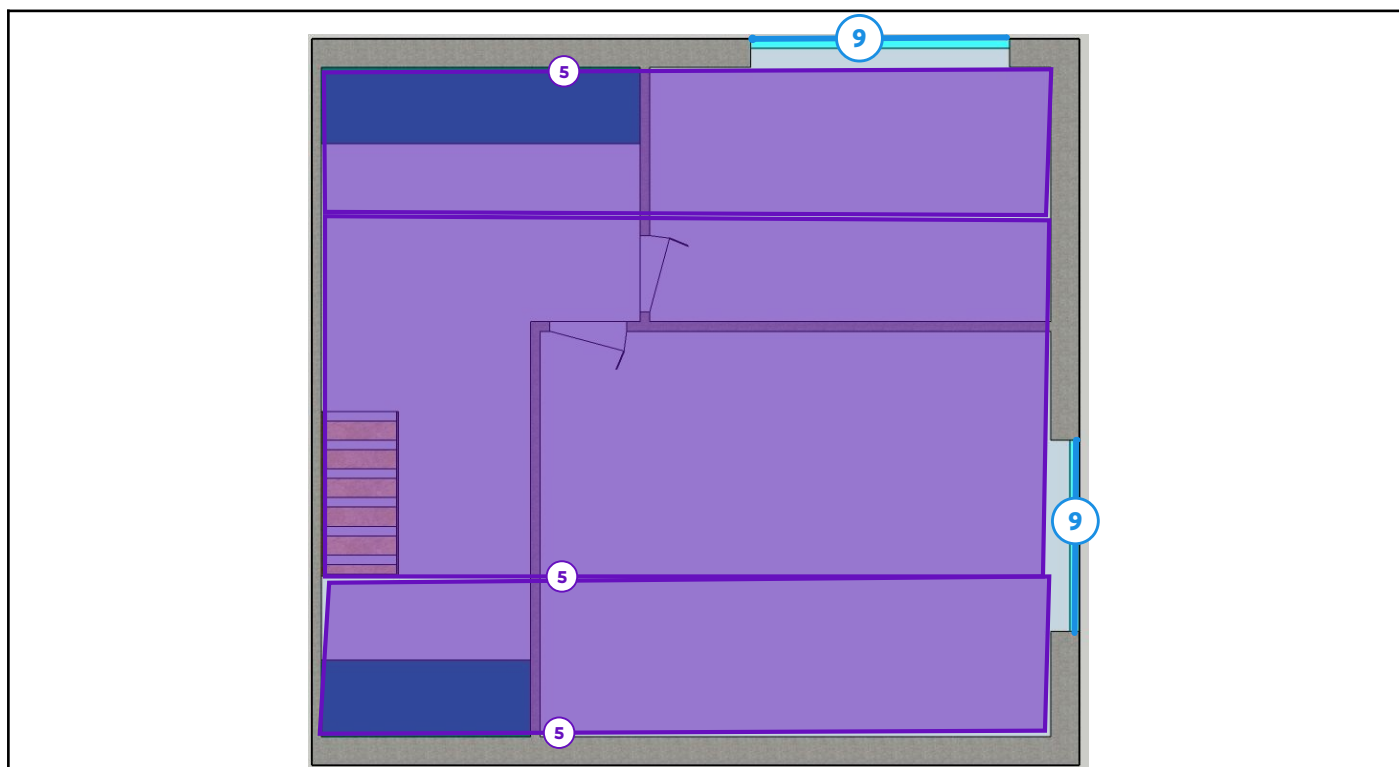
Plan 1.3: 1° verdiep

Beschrijving	Type	Actie
5. gipskarton, plafond en schuine zijde 1° verdiep	Advies	-
9. raamkit	Geen asbest	-

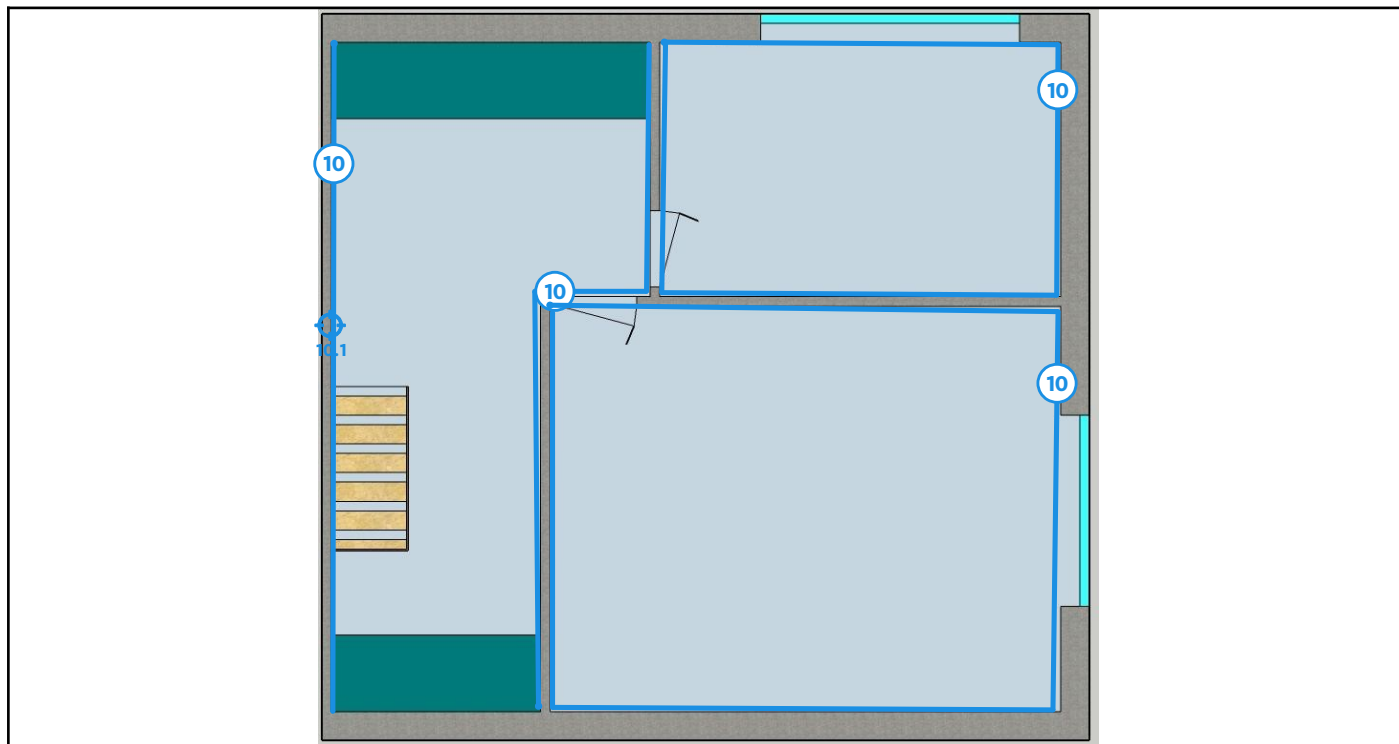
Plan 1.4: 1° verdiep pleisterwerk

Beschrijving	Type	Actie
10. pleisterwerk	Geen asbest	-
10.1 Code: MM01 pleisterwerk	Mengmonster	-

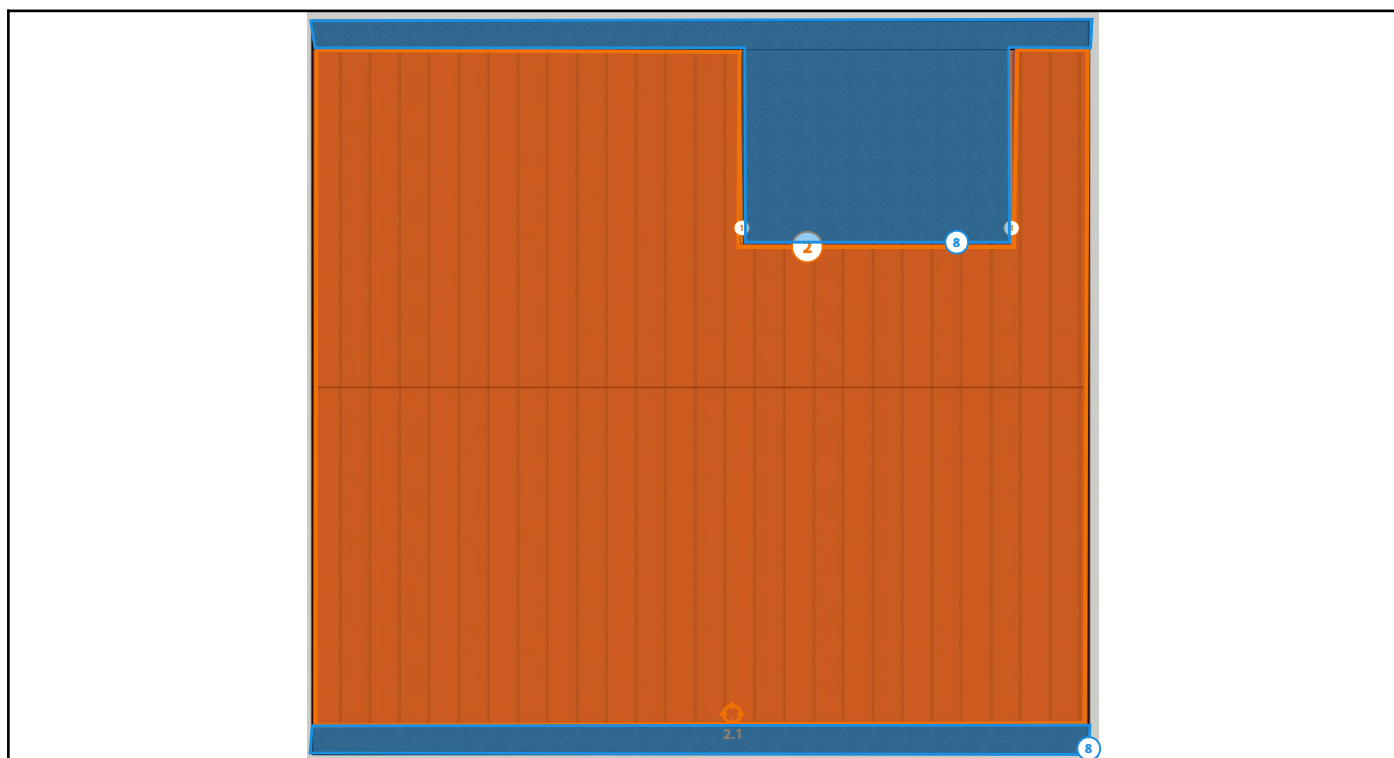
Plan 1.5: dak

Beschrijving	Type	Actie
1. leien zijgevel	Asbestmateriaal	Verwijderen
2. cement platen onderdak	Asbestmateriaal	Verwijderen
2.1 Code: PM03 plaat	Puntmonster	-
8. roofing dak en goot	Geen asbest	-

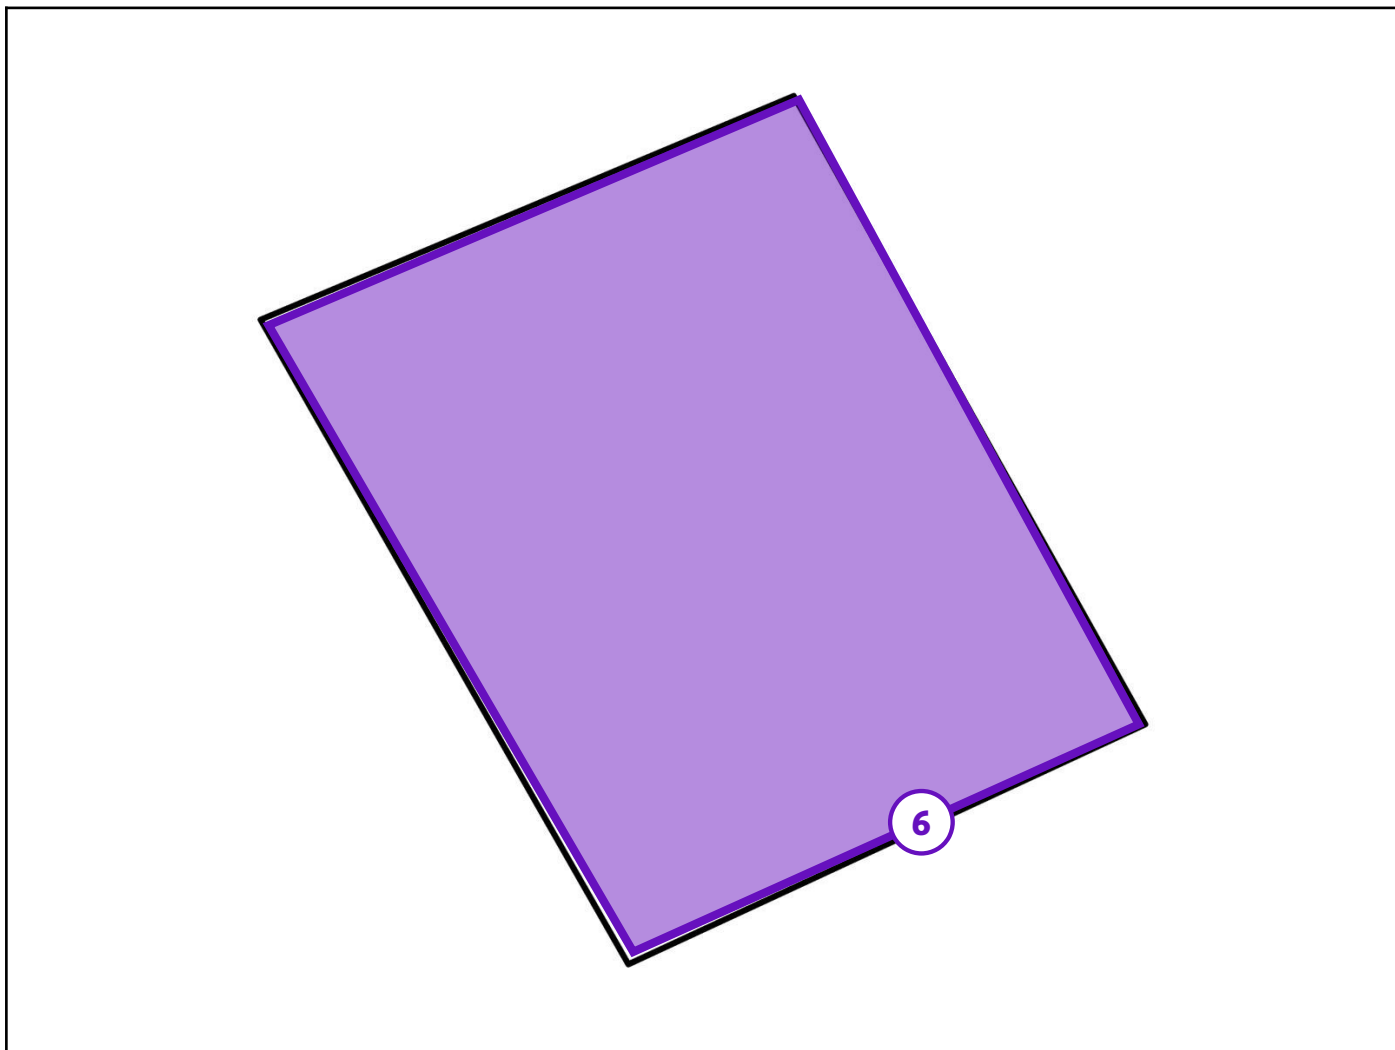
Plan 2.1: Tuinhuis

Beschrijving	Type	Actie
6. tuinhuis	Advies	-

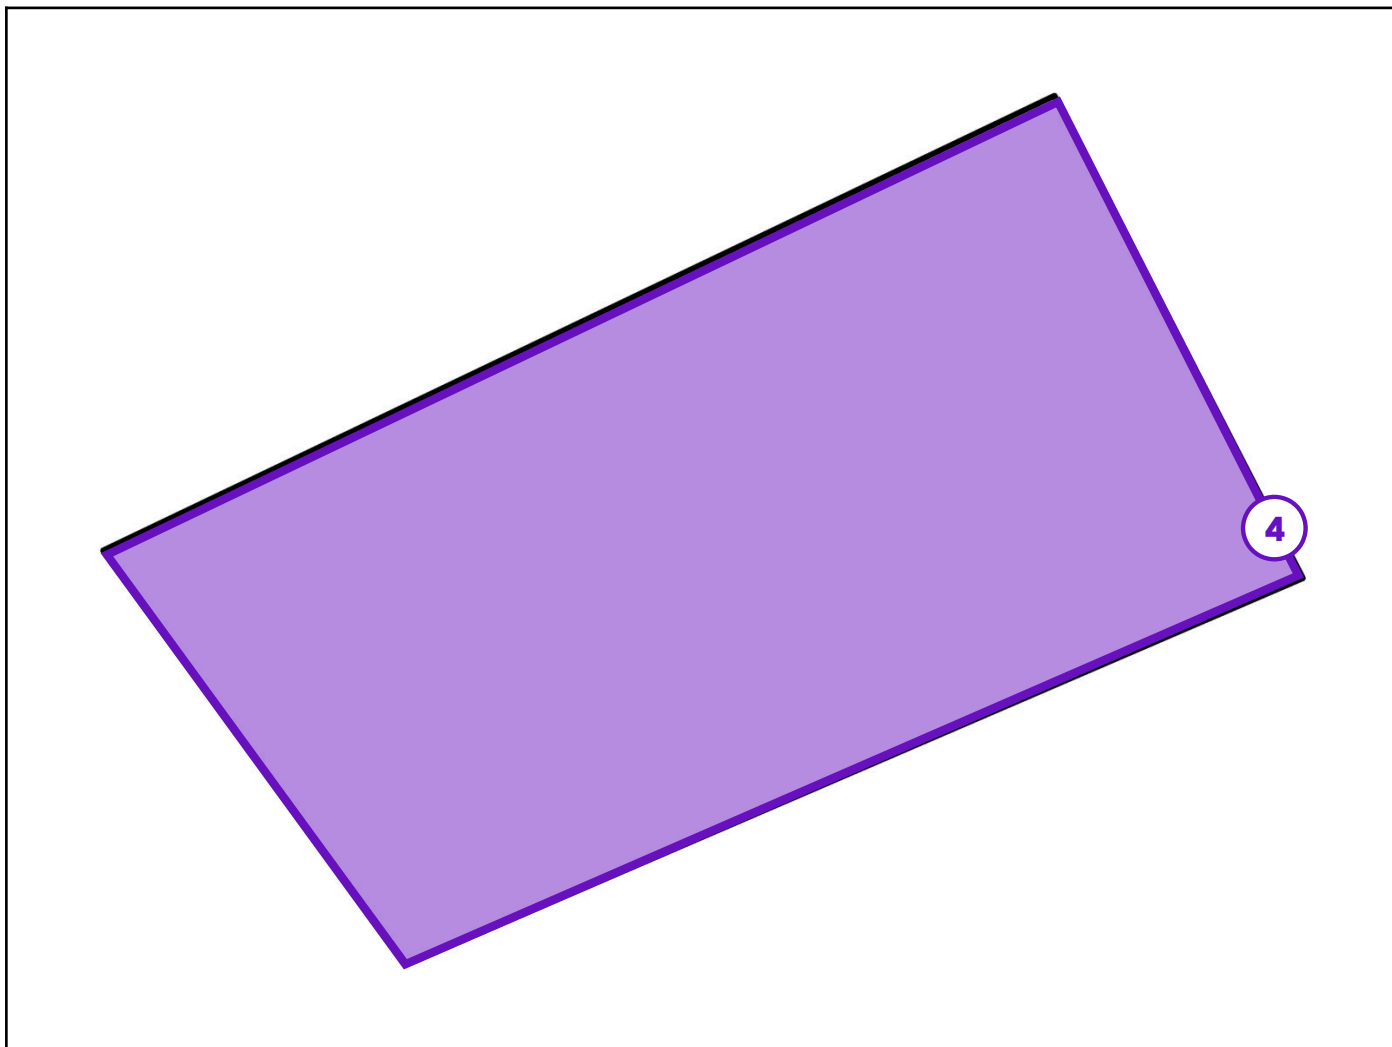
Plan 3.1: Constructie plan

Beschrijving	Type	Actie
4. dierenverblijven (roofing)	Roerend goed	-
