Asbestinventarisatetest

Noeveren 132, 2850 Boom

Attestnummer : 20250210-000073.000

Uitgegeven op : 10.02.2025

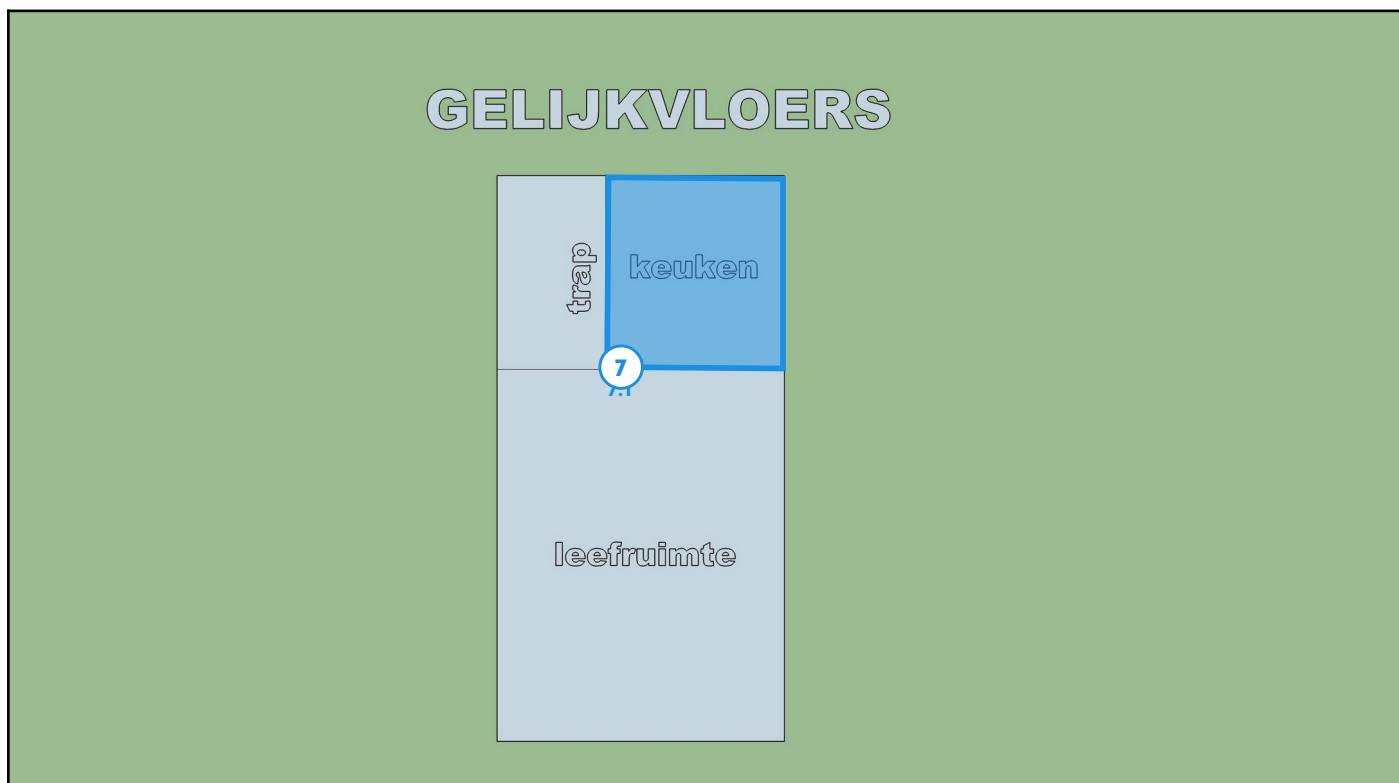
Plan 1.3: _gelijkvloers

Beschrijving	Type	Actie
7. Zwarte lijm	Geen asbest	-
7.1 Code: MM 5 : zwarte lijm	Puntmonster	-

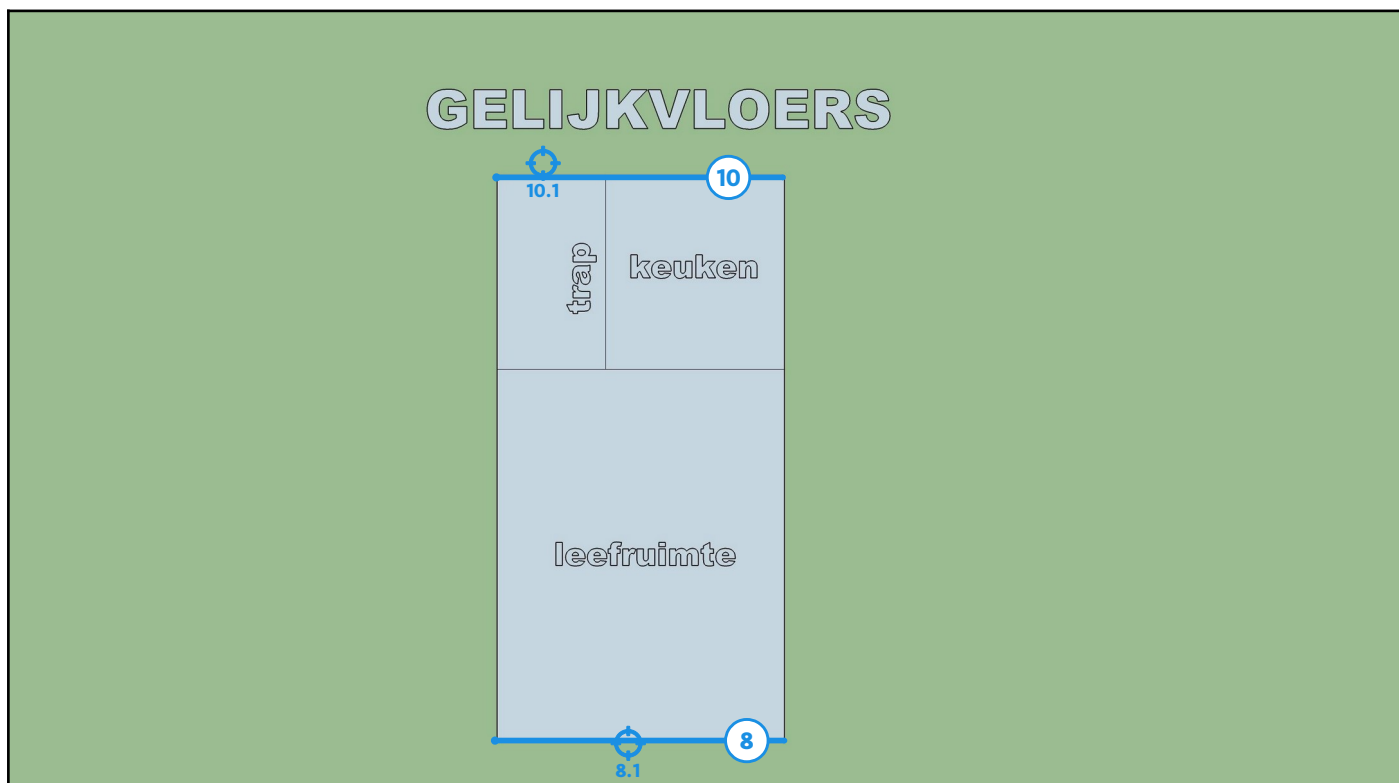
Plan 1.4: _gelijkvloers

Beschrijving	Type	Actie
8. Cementering voorgevel	Geen asbest	-
8.1 Code: MM 2 : cementering VGvl	Puntmonster	-
10. Cementering achtergevel	Geen asbest	-
10.1 Code: MM 7 : cementering AGvl	Puntmonster	-

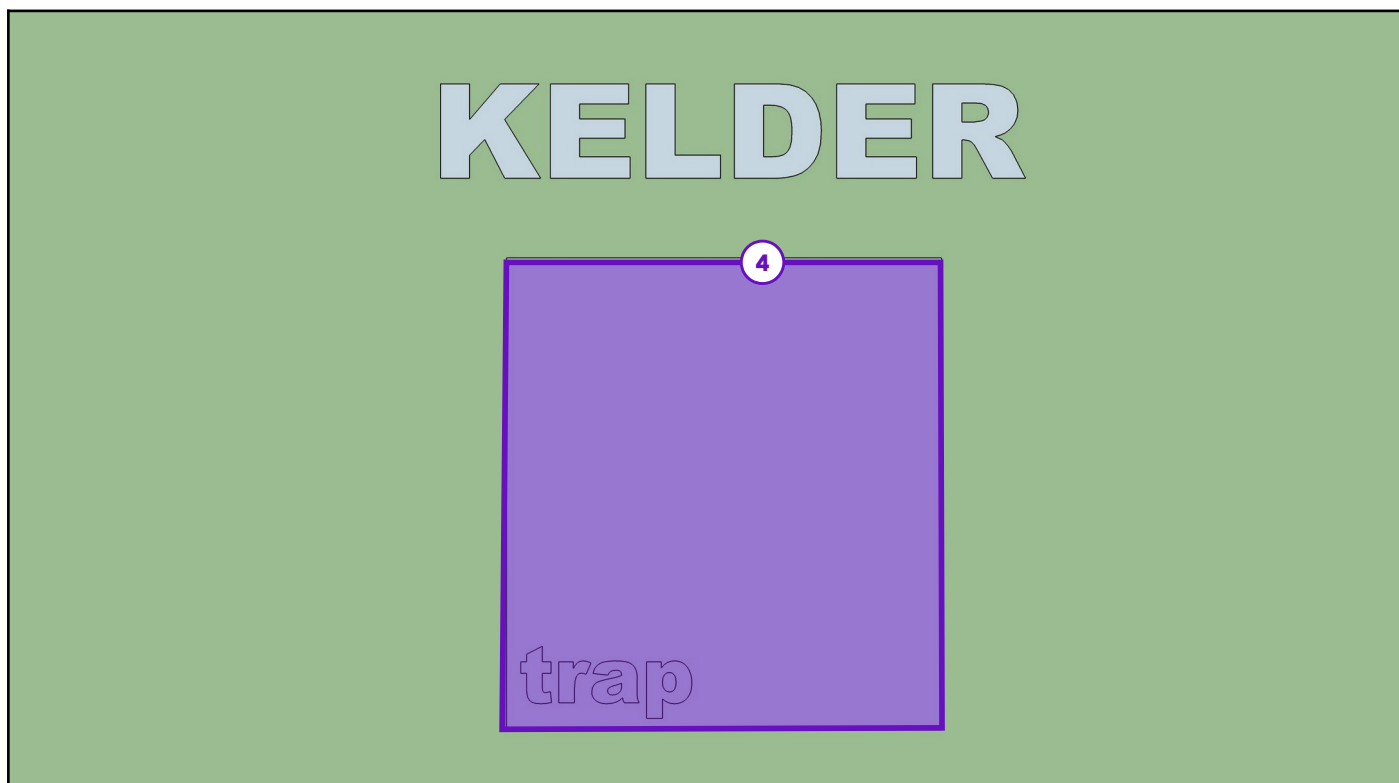
Plan 1.5: _kelder

Beschrijving	Type	Actie
4. Kelder is ontoegankelijk	Beperking	-

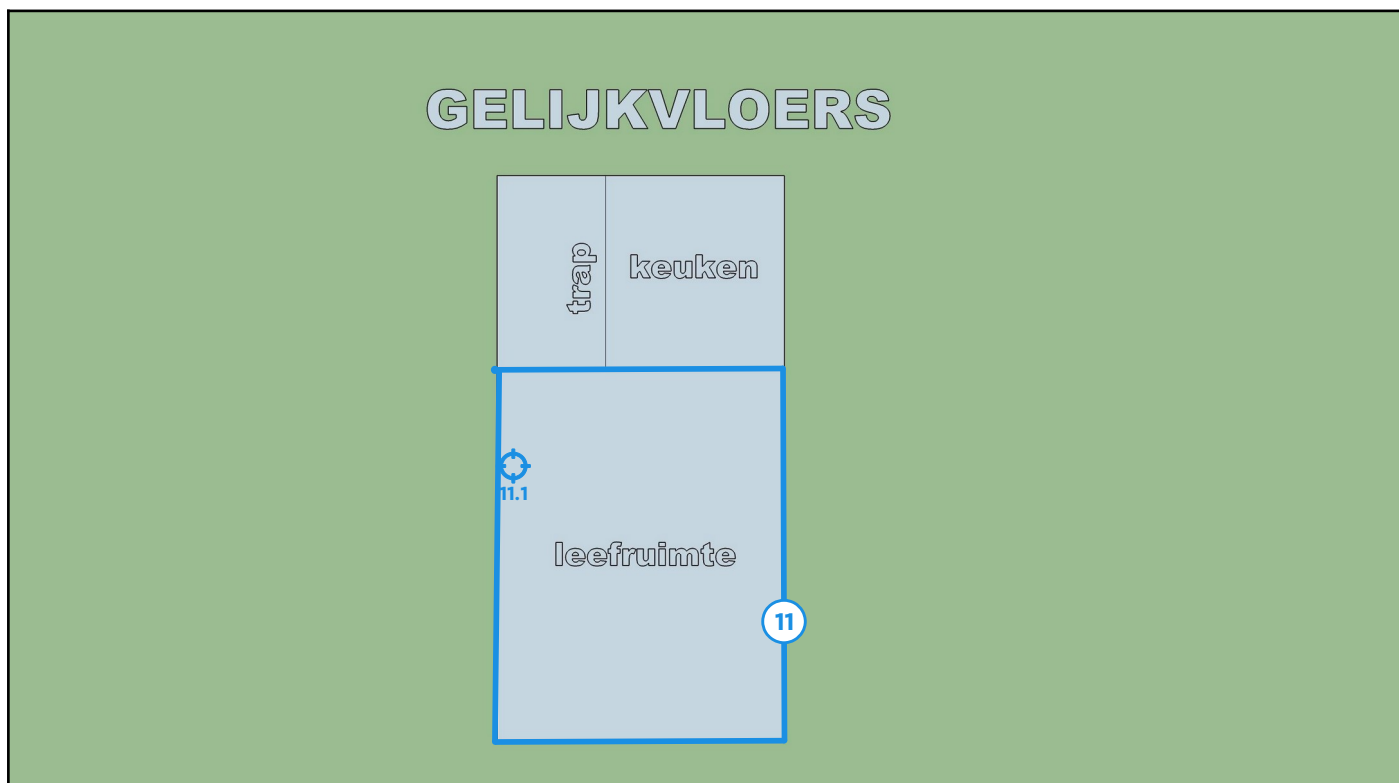
Plan 1.6: _gelijkvloers

Beschrijving	Type	Actie
11. Tegellijm plinten.	Geen asbest	-
11.1 Code: MM 3 : tegellijm plinten	Puntmonster	-

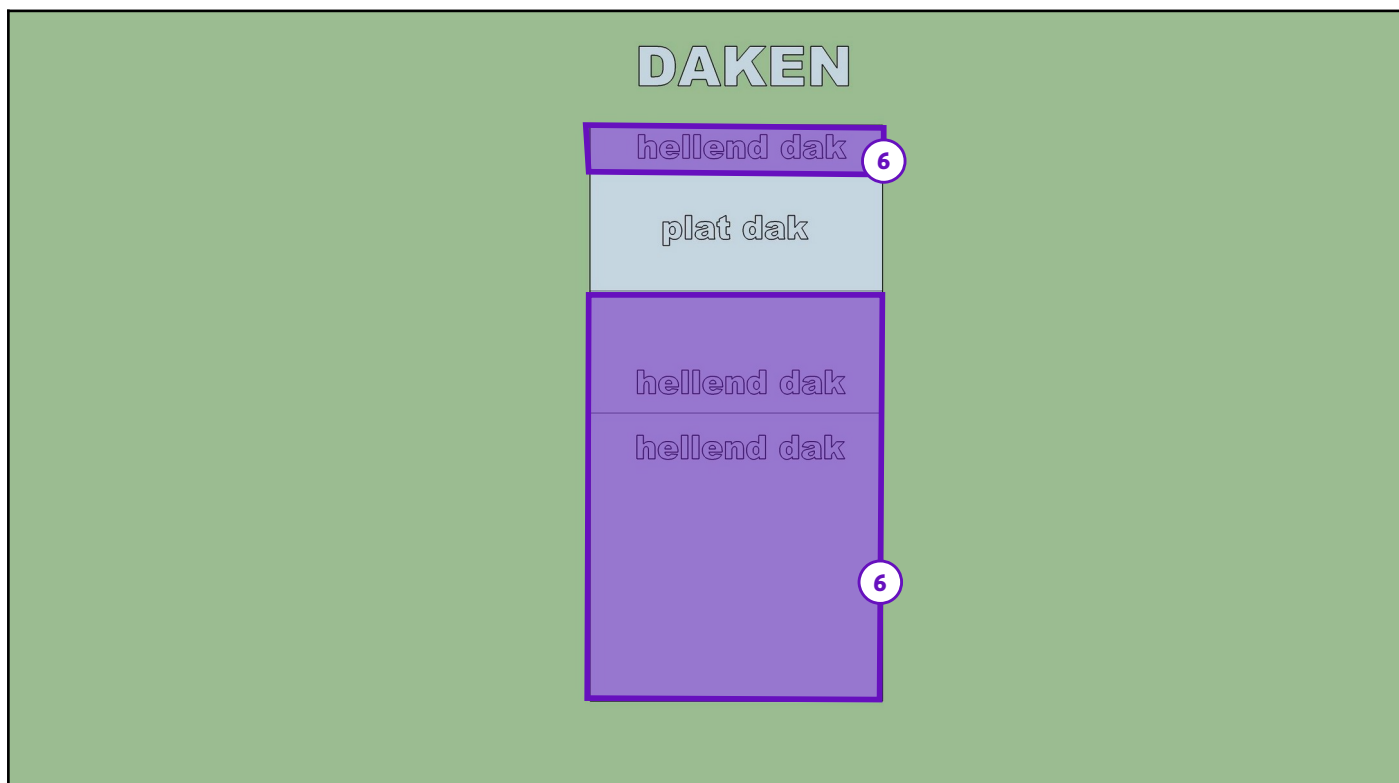
Plan 1.7: _daken

Beschrijving	Type	Actie
6. Onderdak hellend dak	Advies	-

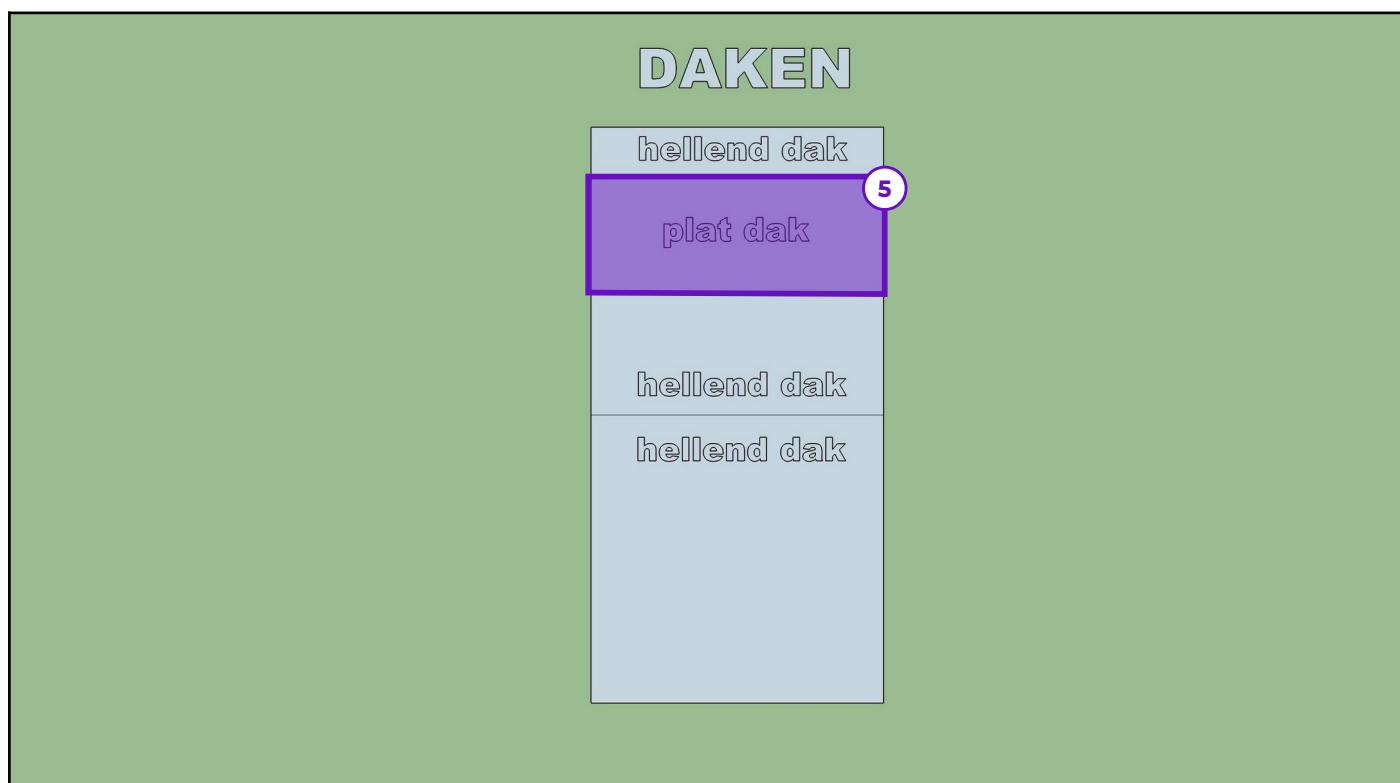
Plan 1.8: _daken

Beschrijving	Type	Actie
5. Plat dak dakkapel	Beperking	-

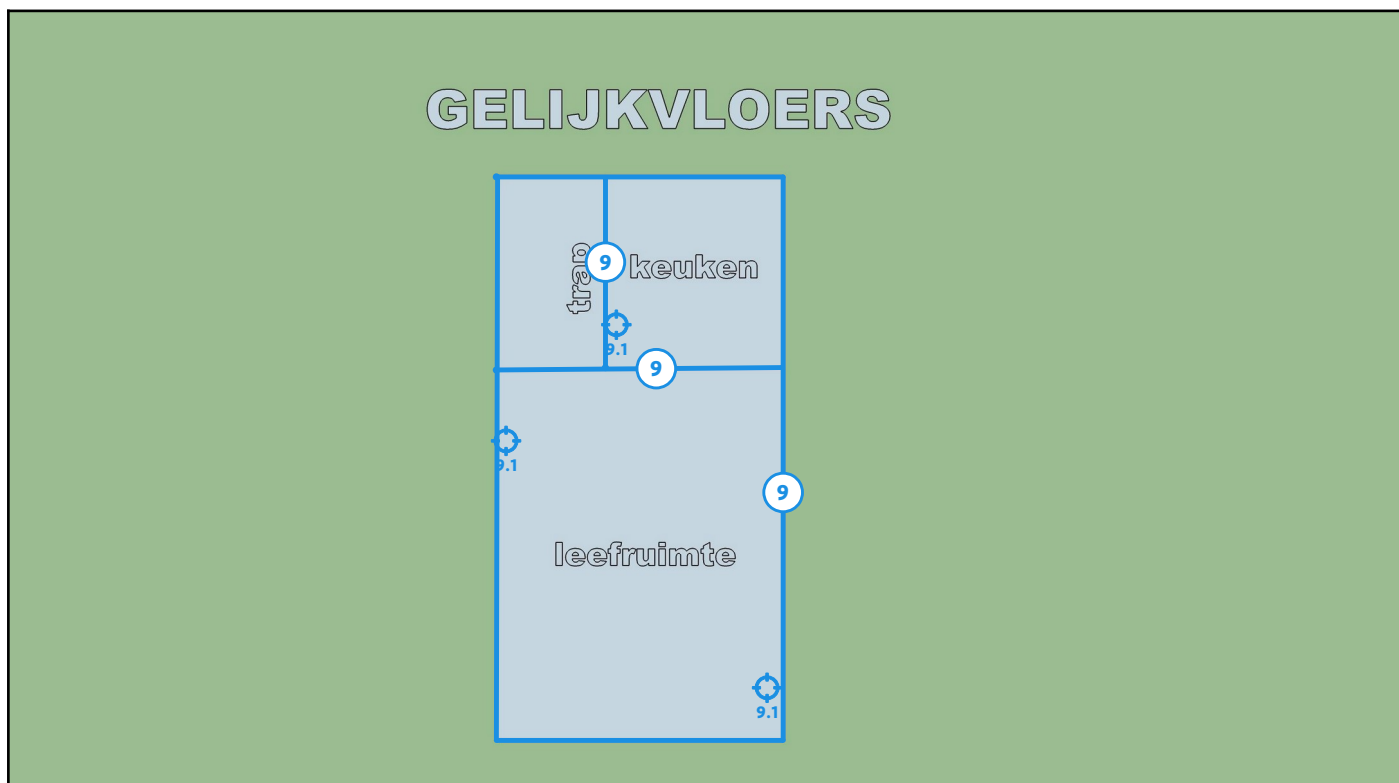
Plan 1.9: _gelijkvloers

Beschrijving	Type	Actie
9. Pleisterwerk wanden	Geen asbest	-
9.1 Code: MM 1 : pleister muren	Mengmonster	-
