Asbestinventarisatattest

Graafschaplaan 6, 3020 Herent

Attestnummer : 20260409-000281.000

Uitgegeven op : 09.04.2026

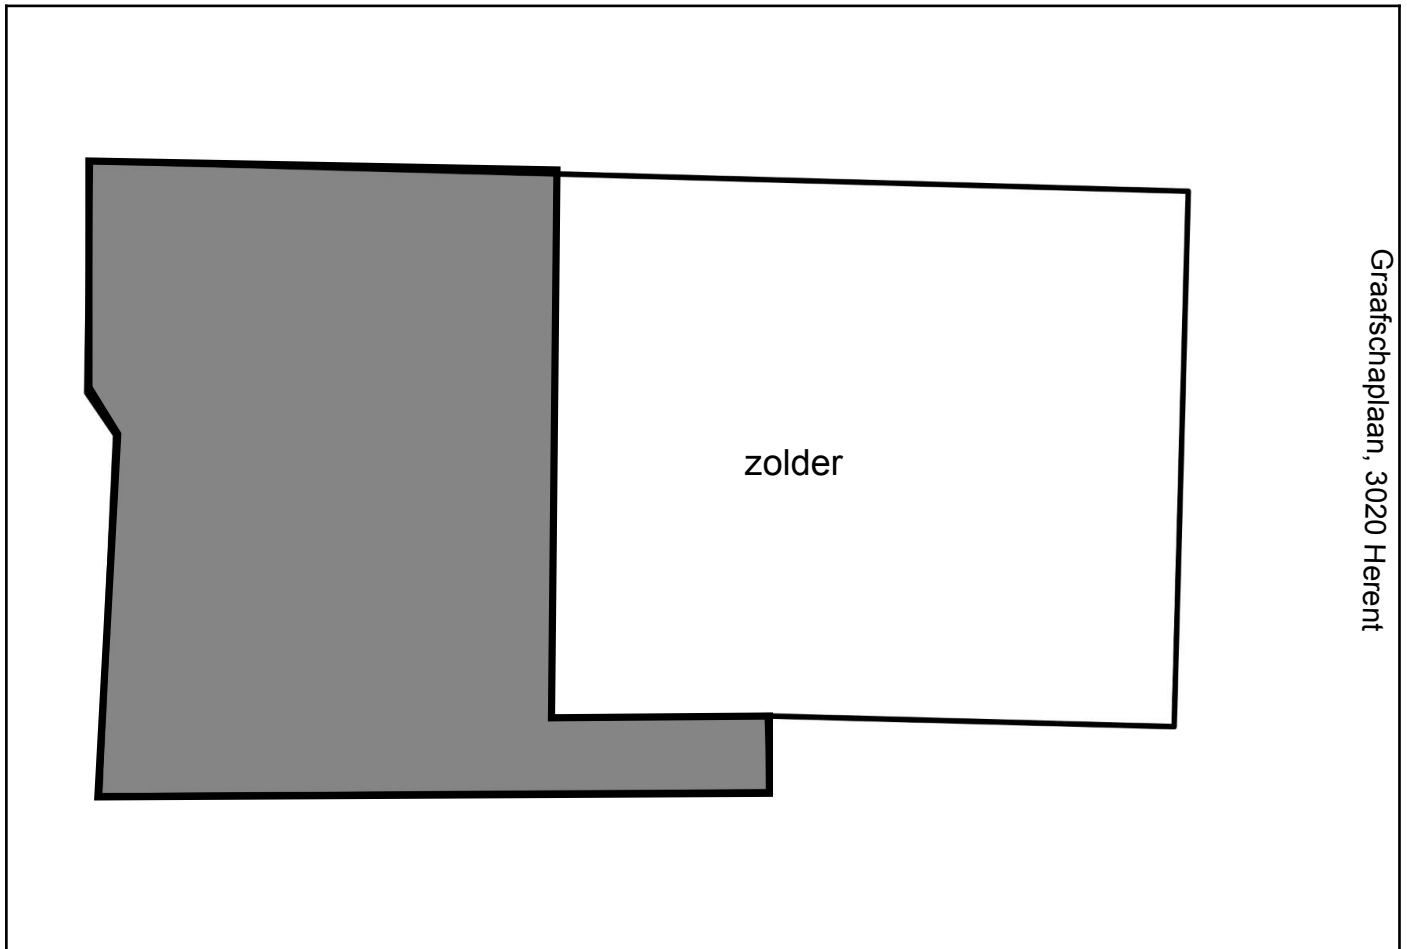
Plan 1.4: Woning zolder

Beschrijving	Type	Actie
3. Bakeliet (oud elektrisch materieel)	Asbestmateriaal	Zorgvuldig beheren
8. Pleisterwerk aan plafond	Geen asbest	-
8.1 Code: MM02	Mengmonster	-
9. Mastiek (oud) schrijnwerk (tussen kader en glas)	Geen asbest	-
10. Pleisterwerk aan muren	Geen asbest	-
10.1 Code: MM01	Mengmonster	-

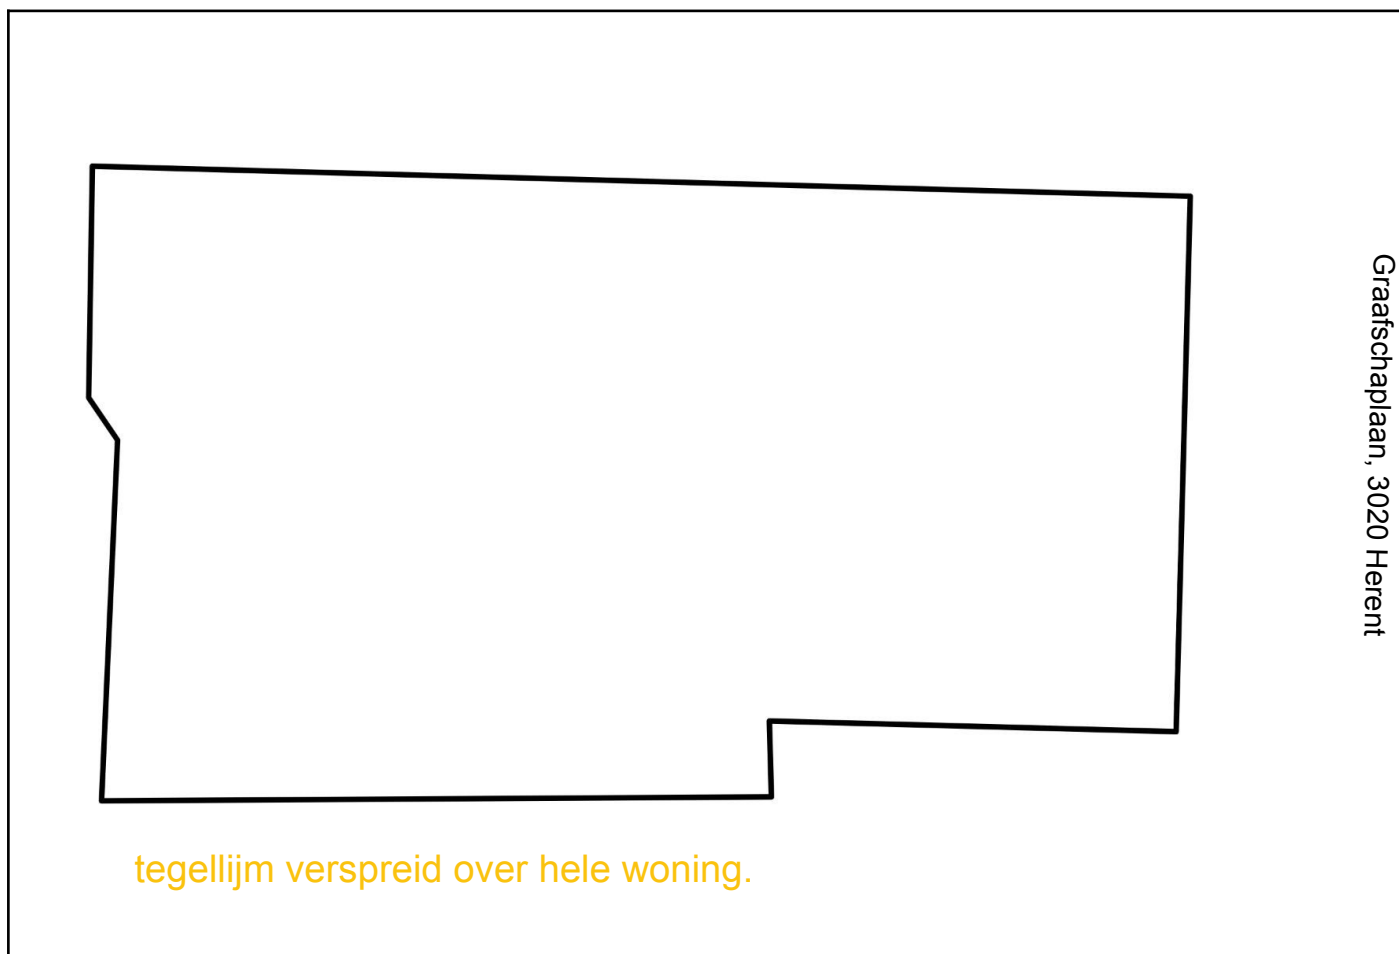
Plan 1.6: Woning overzichtsplan

Beschrijving	Type	Actie
7. Tegelijm	Advies	-

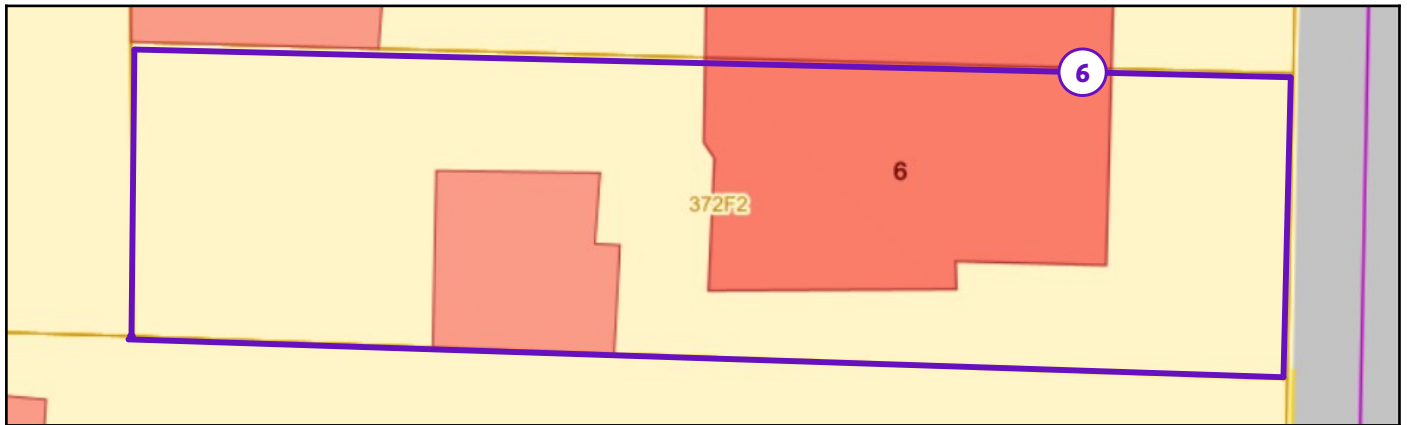
Plan 3.1: Vaststellingen buiten de constructies

Beschrijving	Type	Actie
6. Rondgang inspectiegebied	Advies	-

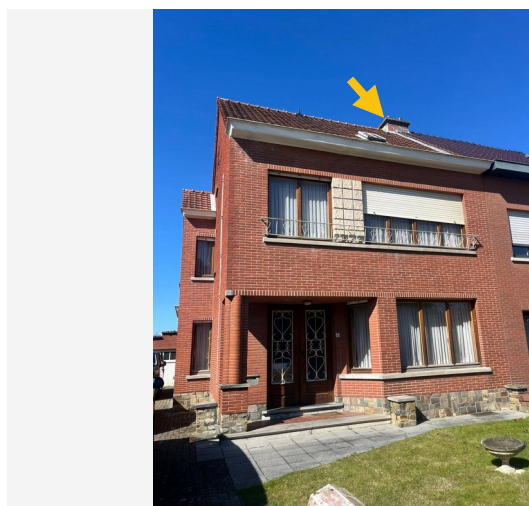
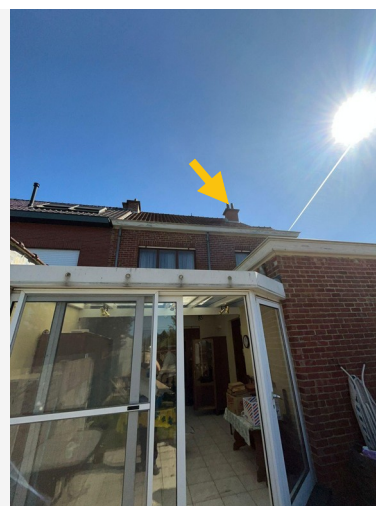
Beschrijving	Notitie	Terug te vinden op plannen
Fiche 12: Rookgaskanalen niet verdacht	De gebruikte rookgaskanalen zijn niet asbestverdacht.	-
Fiche 13: Materialen aan de stookketel niet verdacht	Er werden geen verdachte toepassingen aan de stookketel vastgesteld.	Plan 1.1: woning Kelder
Fiche 14: Dakbedekking niet verdacht	-	-

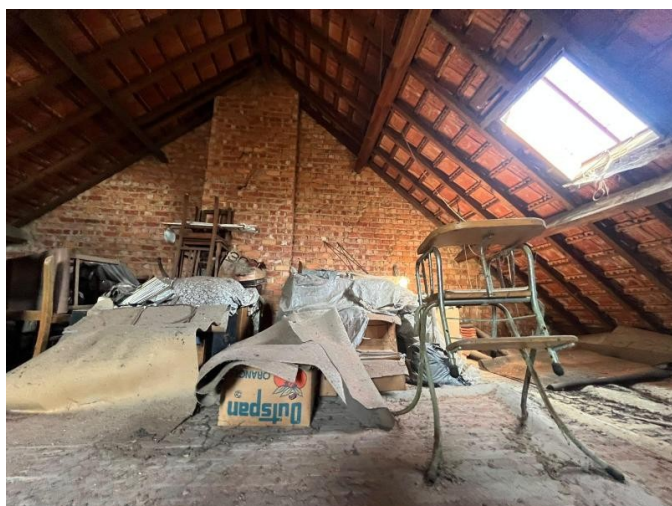
Beschrijving	Notitie	Terug te vinden op plannen
Fiche 15: Onderdak niet aanwezig	-	-
Fiche 16: Liftinfrastructuur niet aanwezig	-	-
