Asbestinventarisatetest

Akkerstraat 56, 8730 Beernem

Attestnummer : 20250111-000006.000

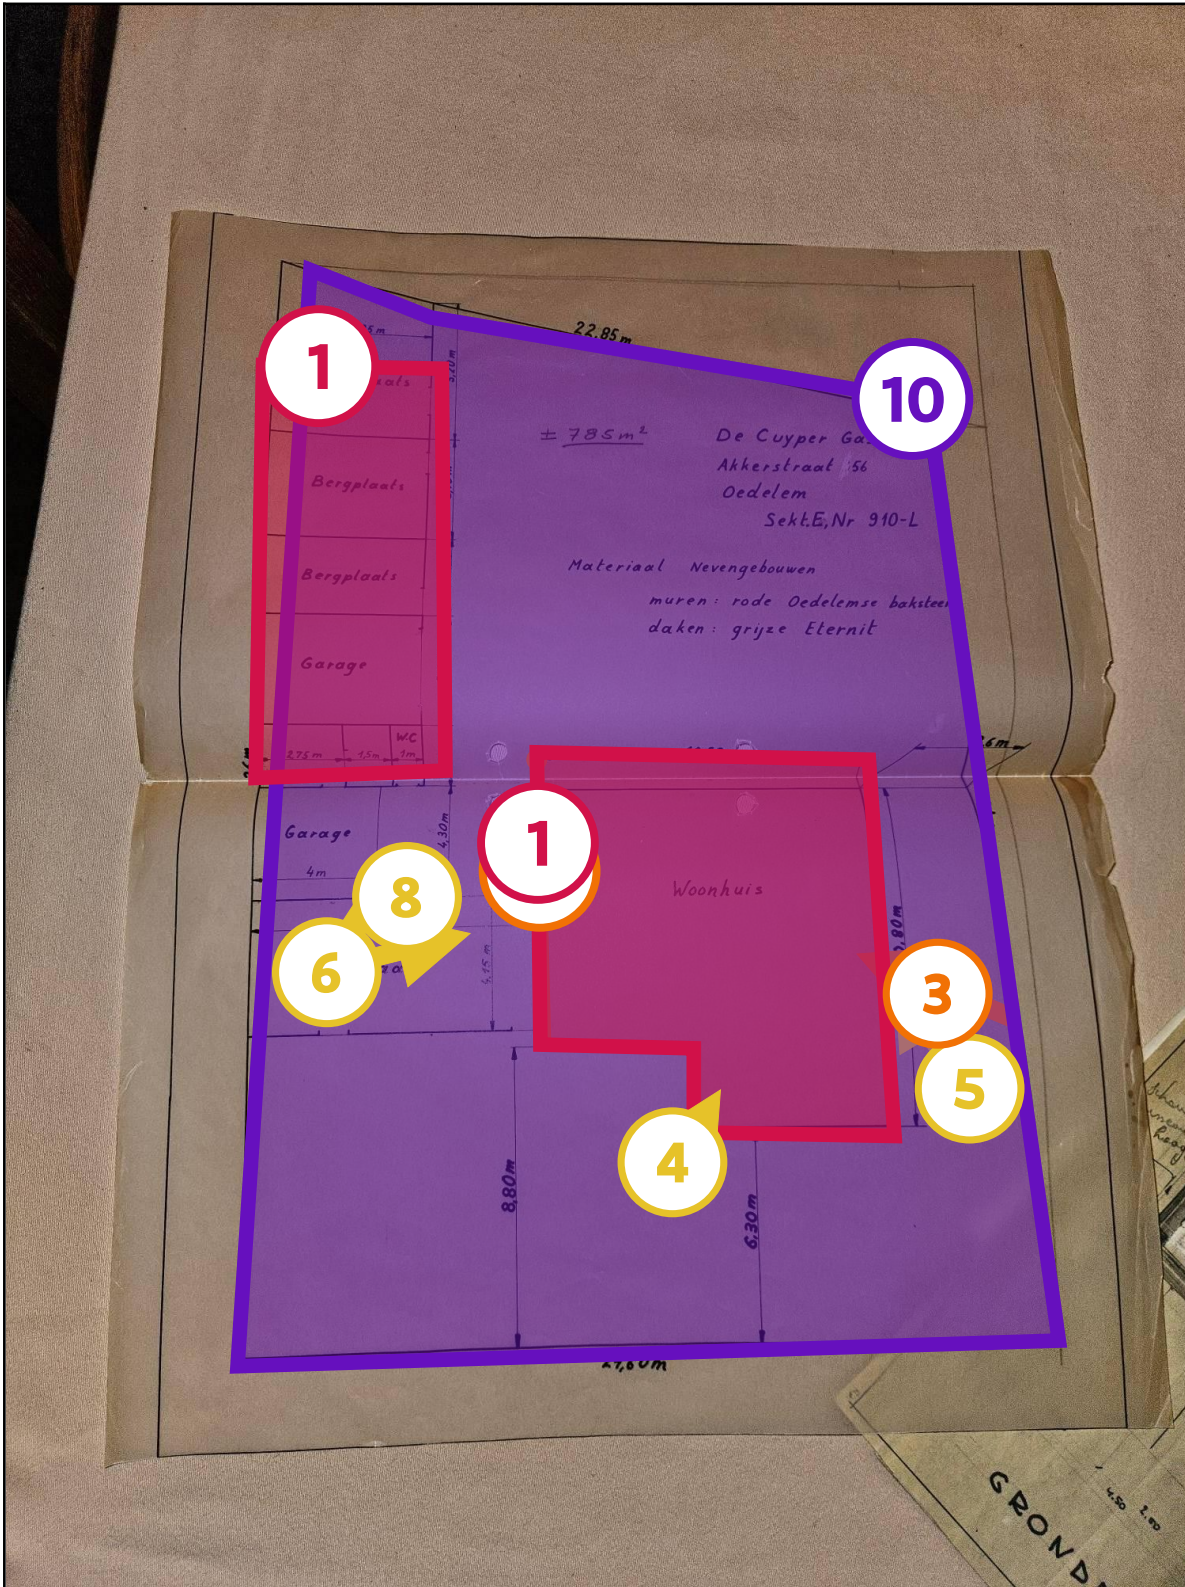
Plan 1.1: Dak

1. Golfplaat	Asbestmateriaal	Dringend verwijderen
2. Zijafwerking dak	Asbestmateriaal	Verwijderen
3. Rookafvoerbuis	Asbestmateriaal	Verwijderen
4. Tellerkast bakeliet en schakelkast	Asbestmateriaal	Zorgvuldig beheren
5. Rookschot buiten	Asbestmateriaal	Zorgvuldig beheren
6. Rookschot binnen	Asbestmateriaal	Zorgvuldig beheren
8. Schakelaar bakeliet	Asbestmateriaal	Zorgvuldig beheren
10. Tuin	Advies	-
