Asbestinventarisatetest

Goedingenstraat 82, 9051 Gent

Attestnummer : 20260124-000073.000

Uitgegeven op : 24.01.2026

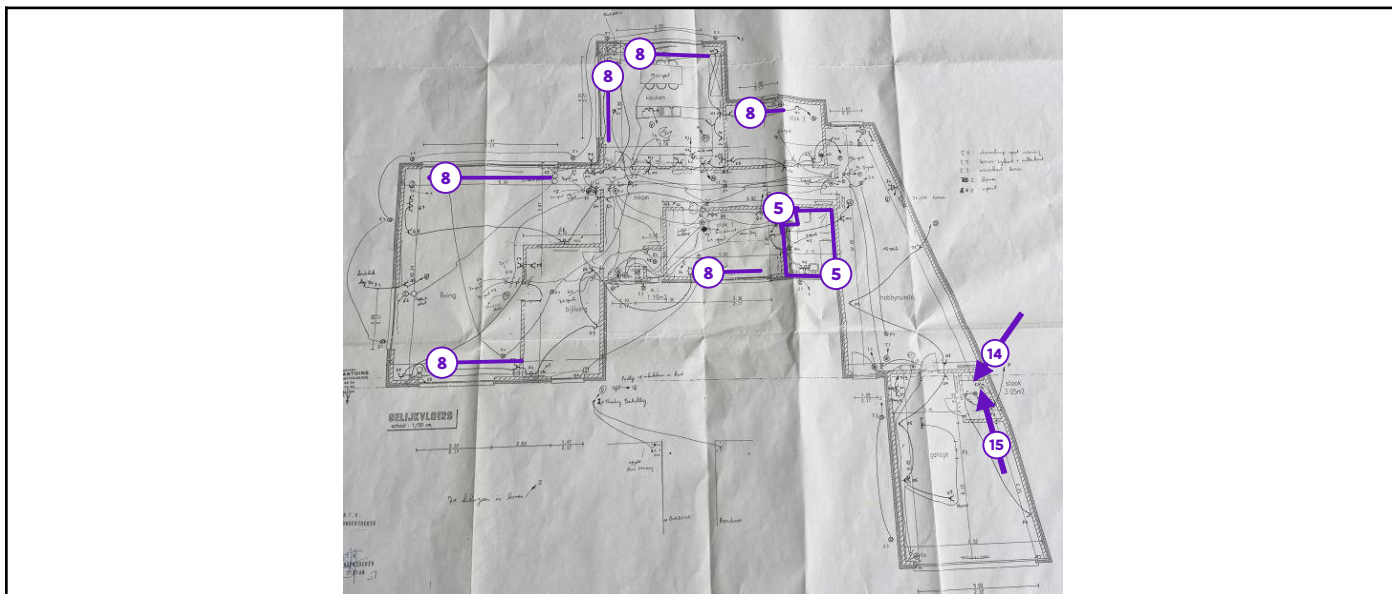
Plan 1.4: gelijkvloers kopie

Beschrijving	Type	Actie
5. wandtegels (zwarte lijm)	Advies	-
8. putconvectoren	Advies	-
14. Materialen van rookgaskanalen	Overige ruimte of materiaal	-
15. cv-ketel	Overige ruimte of materiaal	-

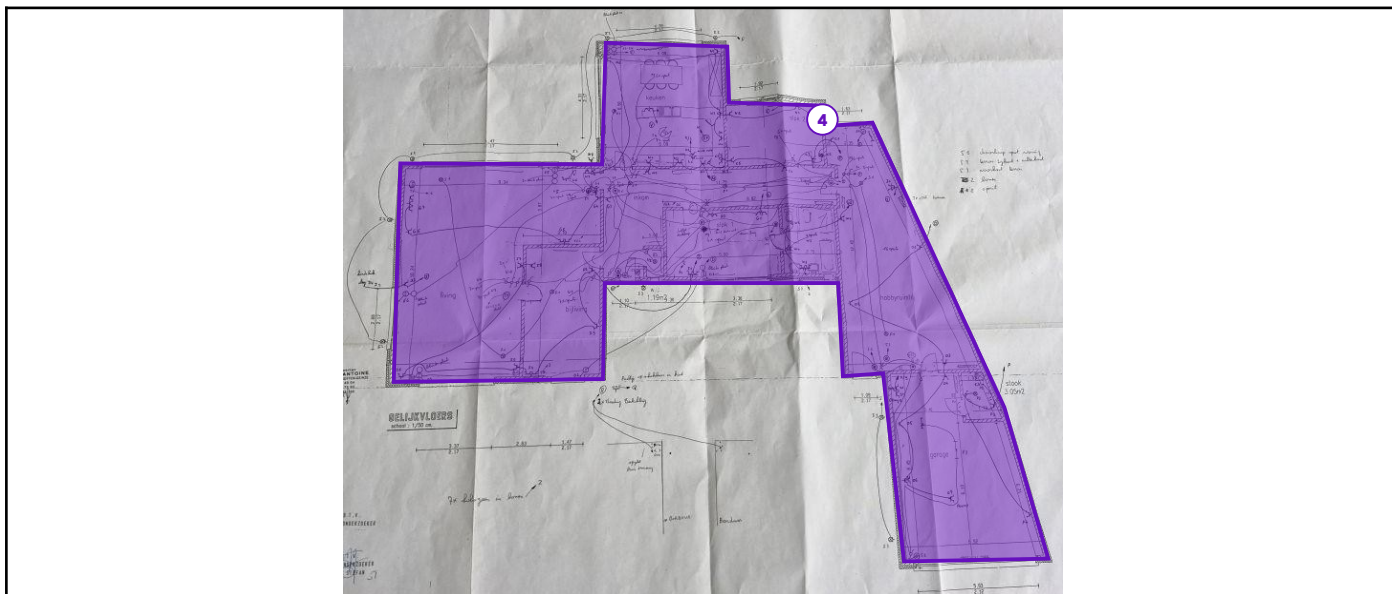
Plan 1.5: gelijkvloers kopie kopie

Beschrijving	Type	Actie
4. Materialen onder dakbedekking	Beperking	-

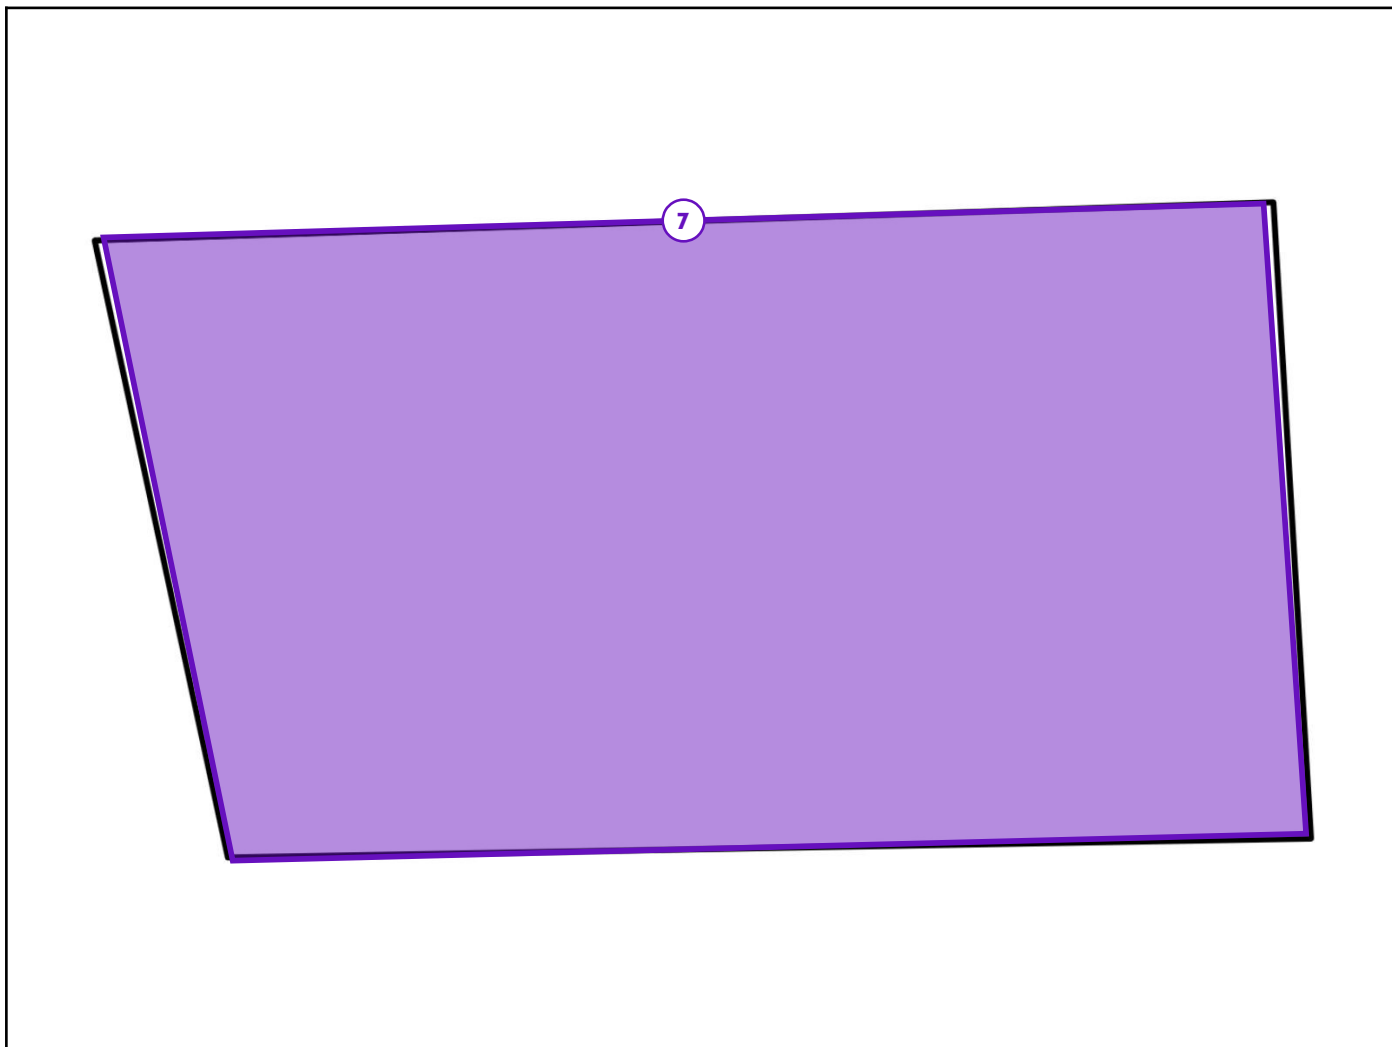
Plan 5.1: Overdekte constructie plan

Beschrijving	Type	Actie
7. Overdekte ruimte (hondenhok 2)	Advies	-
