Asbestinventarisatetest

Smarre 6, 9700 Oudenaarde

Attestnummer : 20240628-000456.000

Uitgegeven op : 28.06.2024

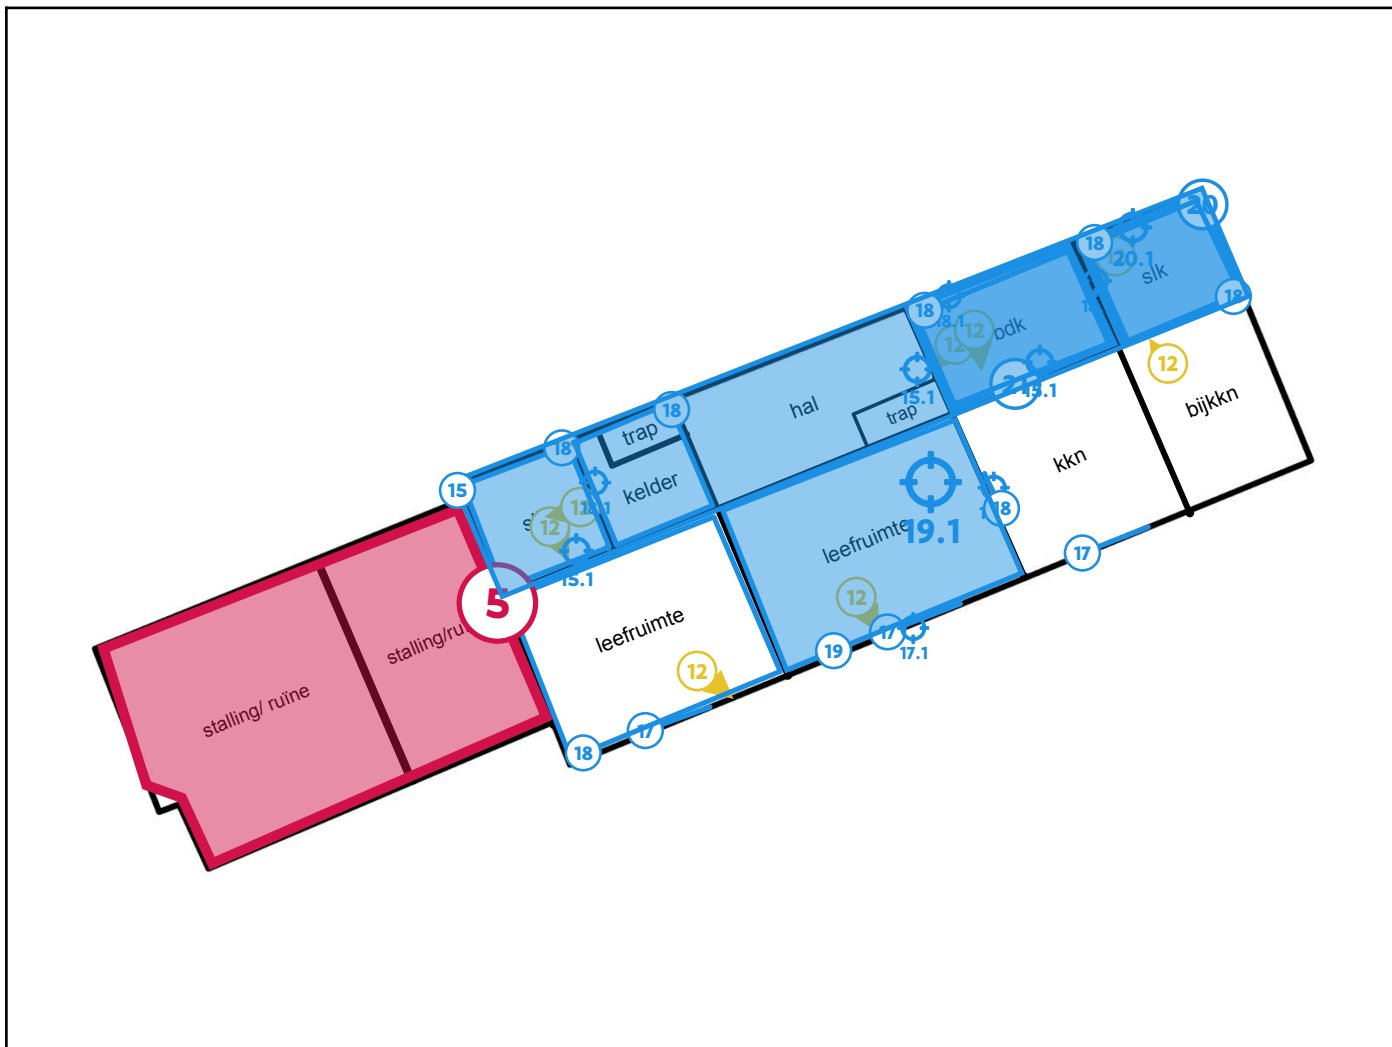
Plan 1.1: woning plan verdieping 0

Beschrijving	Type	Actie
5. resten golfplaten in bijbouw	Asbestmateriaal	Dringend verwijderen
12. bakeliet schakelaars + stopcontact	Asbestmateriaal	Zorgvuldig beheren
15. pleister plafond	Geen asbest	-
15.1 Code: ST06	Mengmonster	-
17. mastiek ramen voorzijde	Geen asbest	-
17.1 Code: ST03	Mengmonster	-
18. pleister woning	Geen asbest	-

18.1 Code: ST04	Mengmonster	-
19. vloerzeil leefruimte 1	Geen asbest	-
19.1 Code: ST05	Puntmonster	-
20. vloerzeil slk 1	Geen asbest	-
20.1 Code: ST02	Puntmonster	-
21. vloerzeil bdk	Geen asbest	-

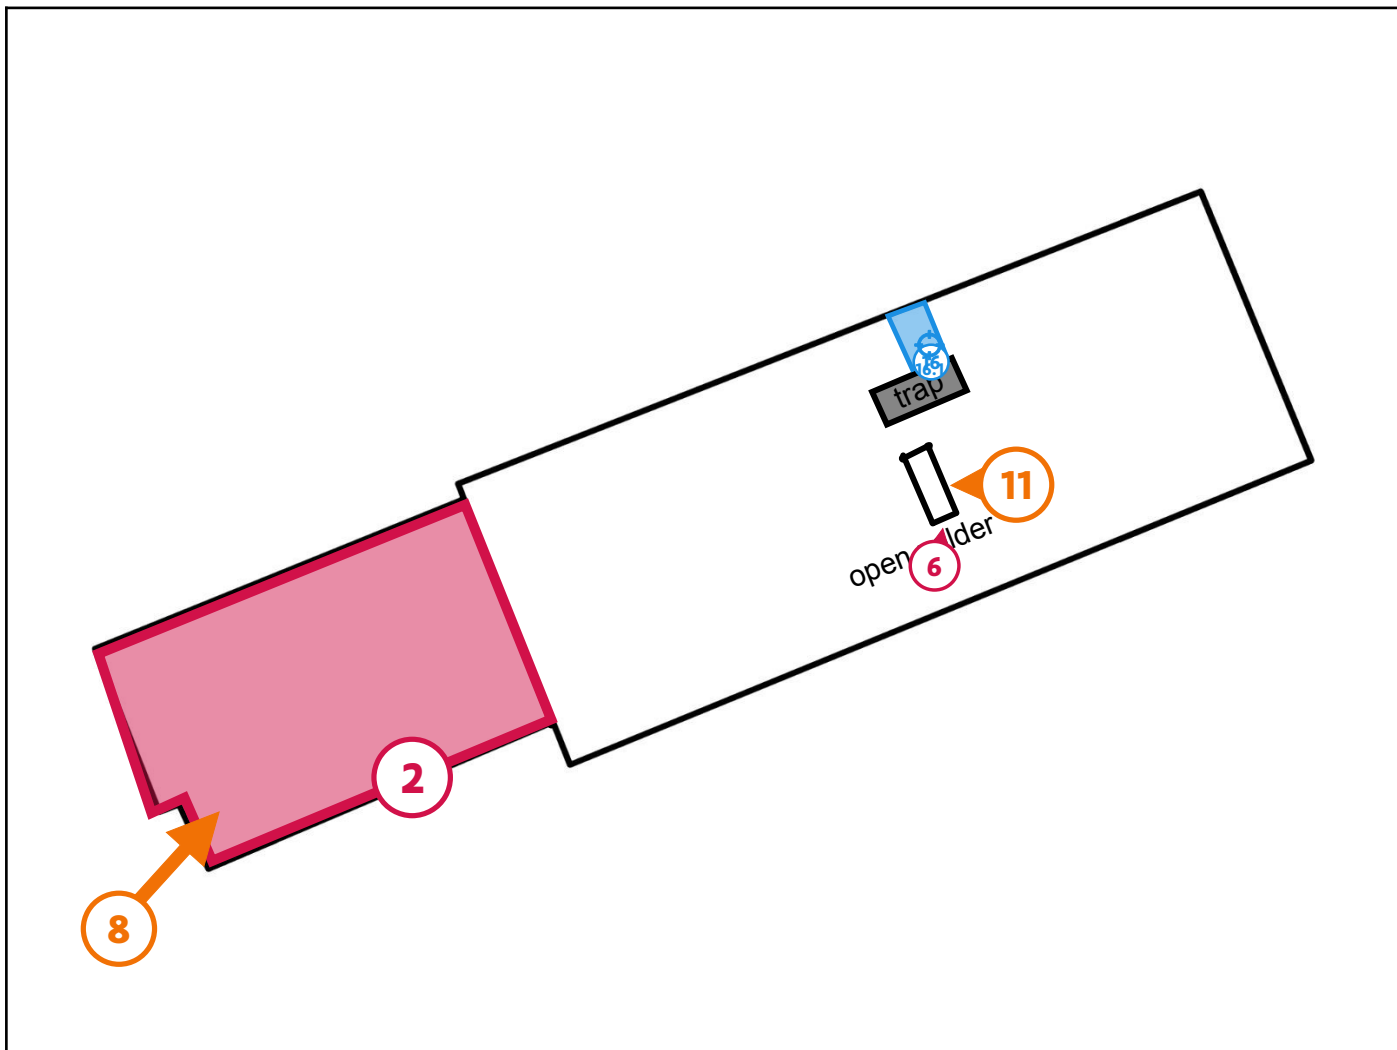
Plan 1.2: woning plan verdieping +1

Beschrijving	Type	Actie
2. golfplaten dak aanbouw woning	Asbestmateriaal	Dringend verwijderen
6. rest menuiserite zolder	Asbestmateriaal	Dringend verwijderen
8. schouwkap	Asbestmateriaal	Verwijderen
11. schouw	Asbestmateriaal	Maatregelen nemen
16. rest tegels zolder	Geen asbest	-
16.1 Code: ST01	Mengmonster	-

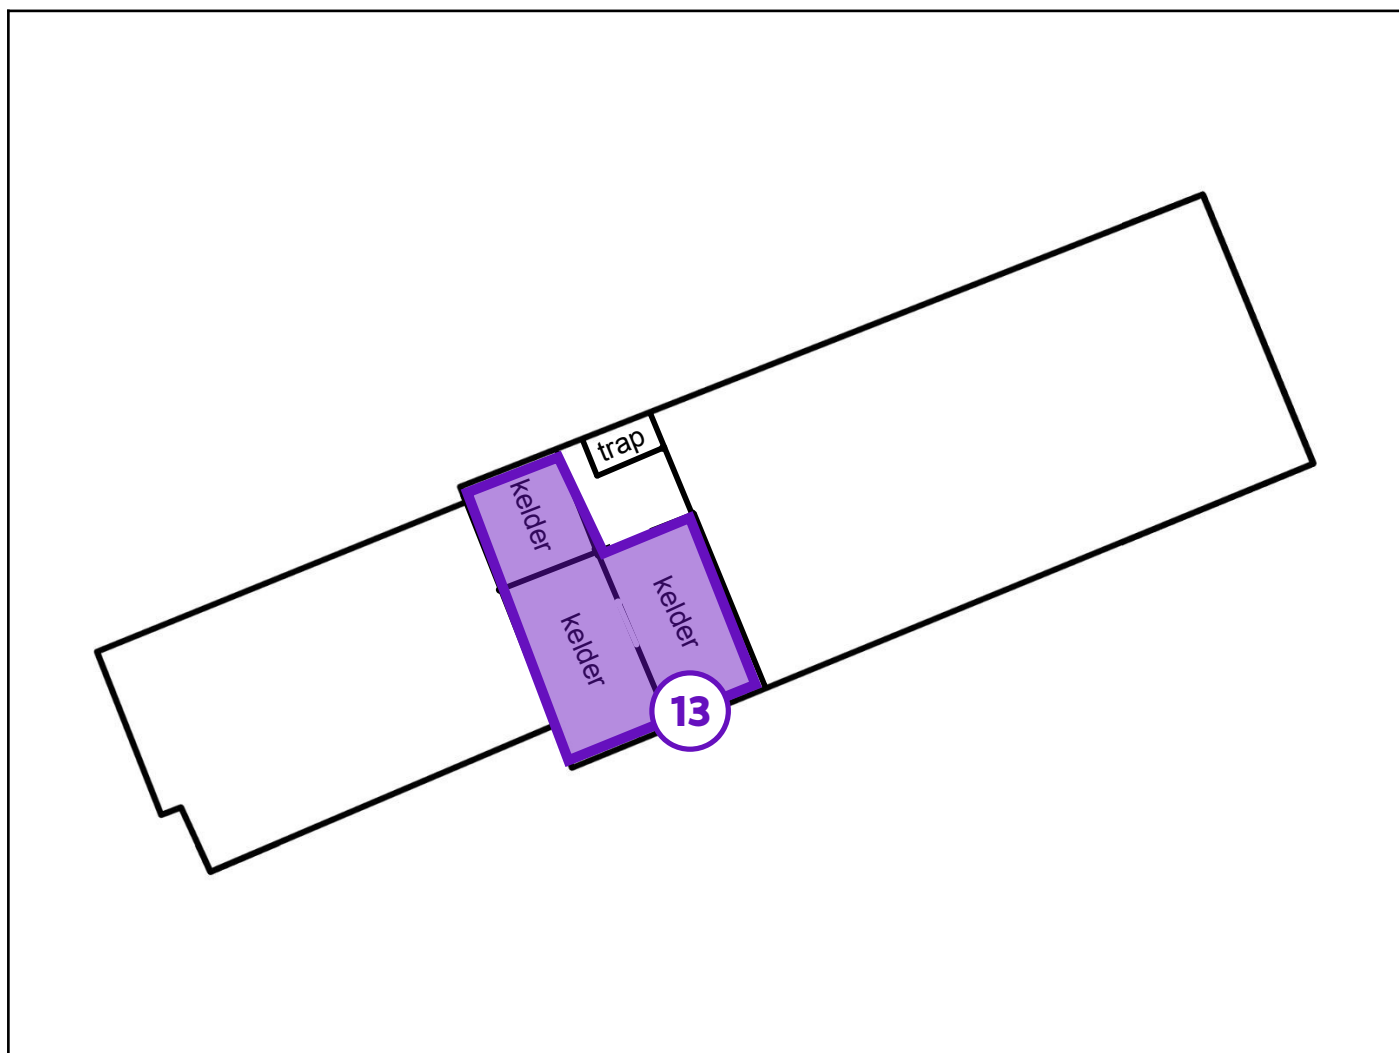
Plan 1.3: woning plan verdieping -1

Beschrijving	Type	Actie
13. kelder niet toegankelijk (onder water) - beperkte visuele inspectie	Beperking	-

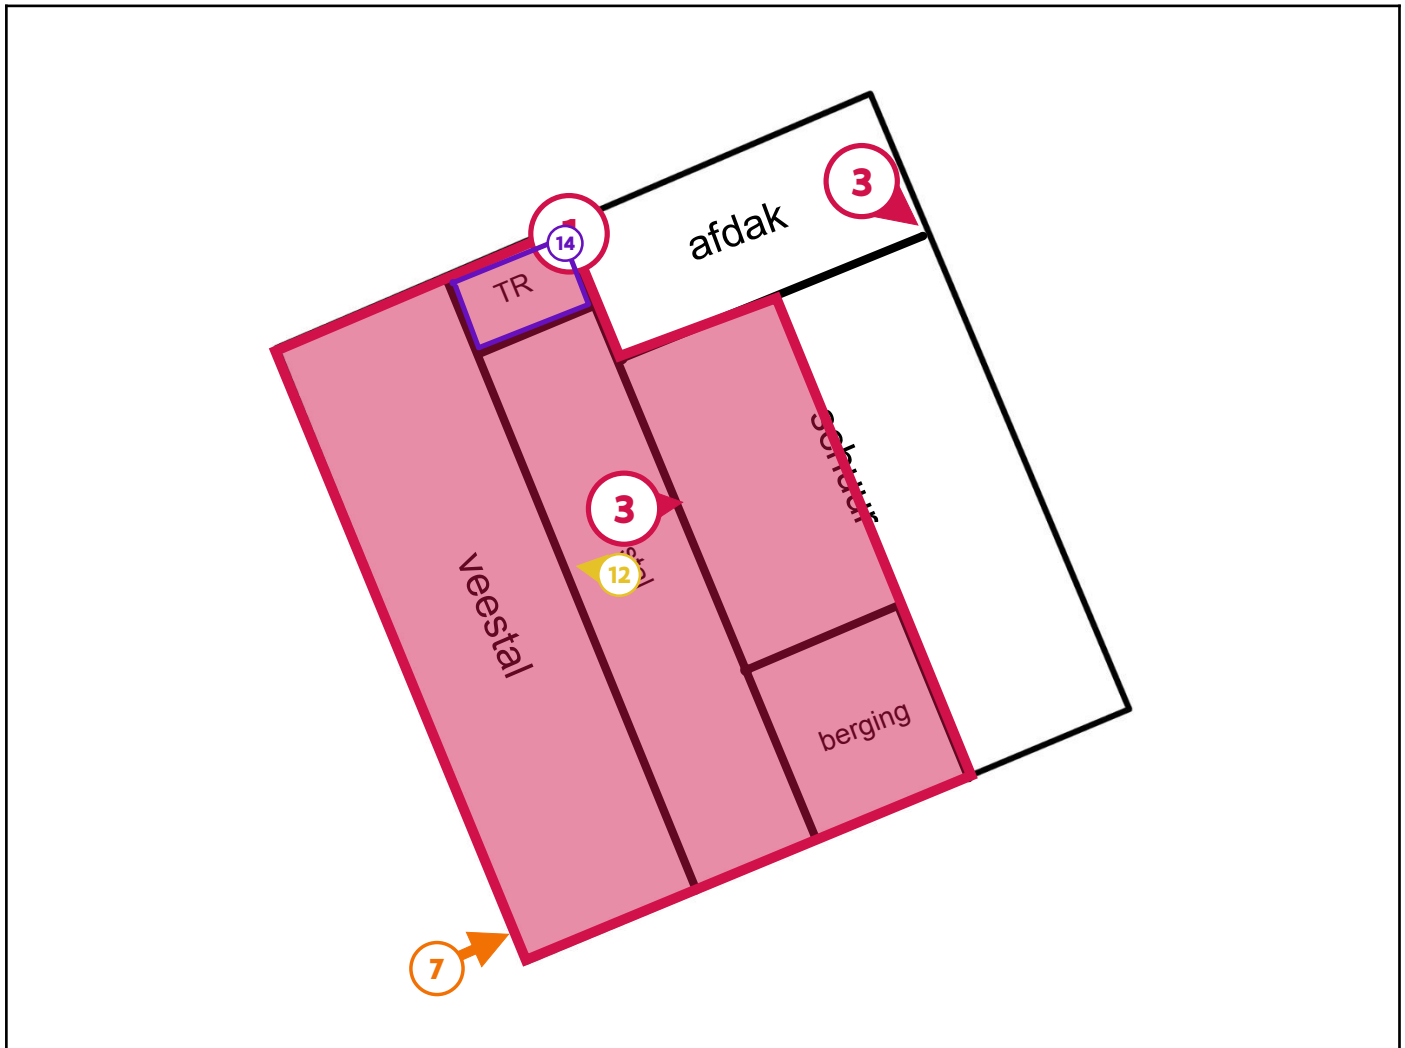
Plan 3.1: schuur plan

Beschrijving	Type	Actie
1. golfplaten schuur + veestal	Asbestmateriaal	Dringend verwijderen
3. rest stock golfplaten in en rond schuur	Asbestmateriaal	Dringend verwijderen
7. deur veestal	Asbestmateriaal	Verwijderen
12. bakeliet schakelaars + stopcontact	Asbestmateriaal	Zorgvuldig beheren
14. tegellijm	Advies	-

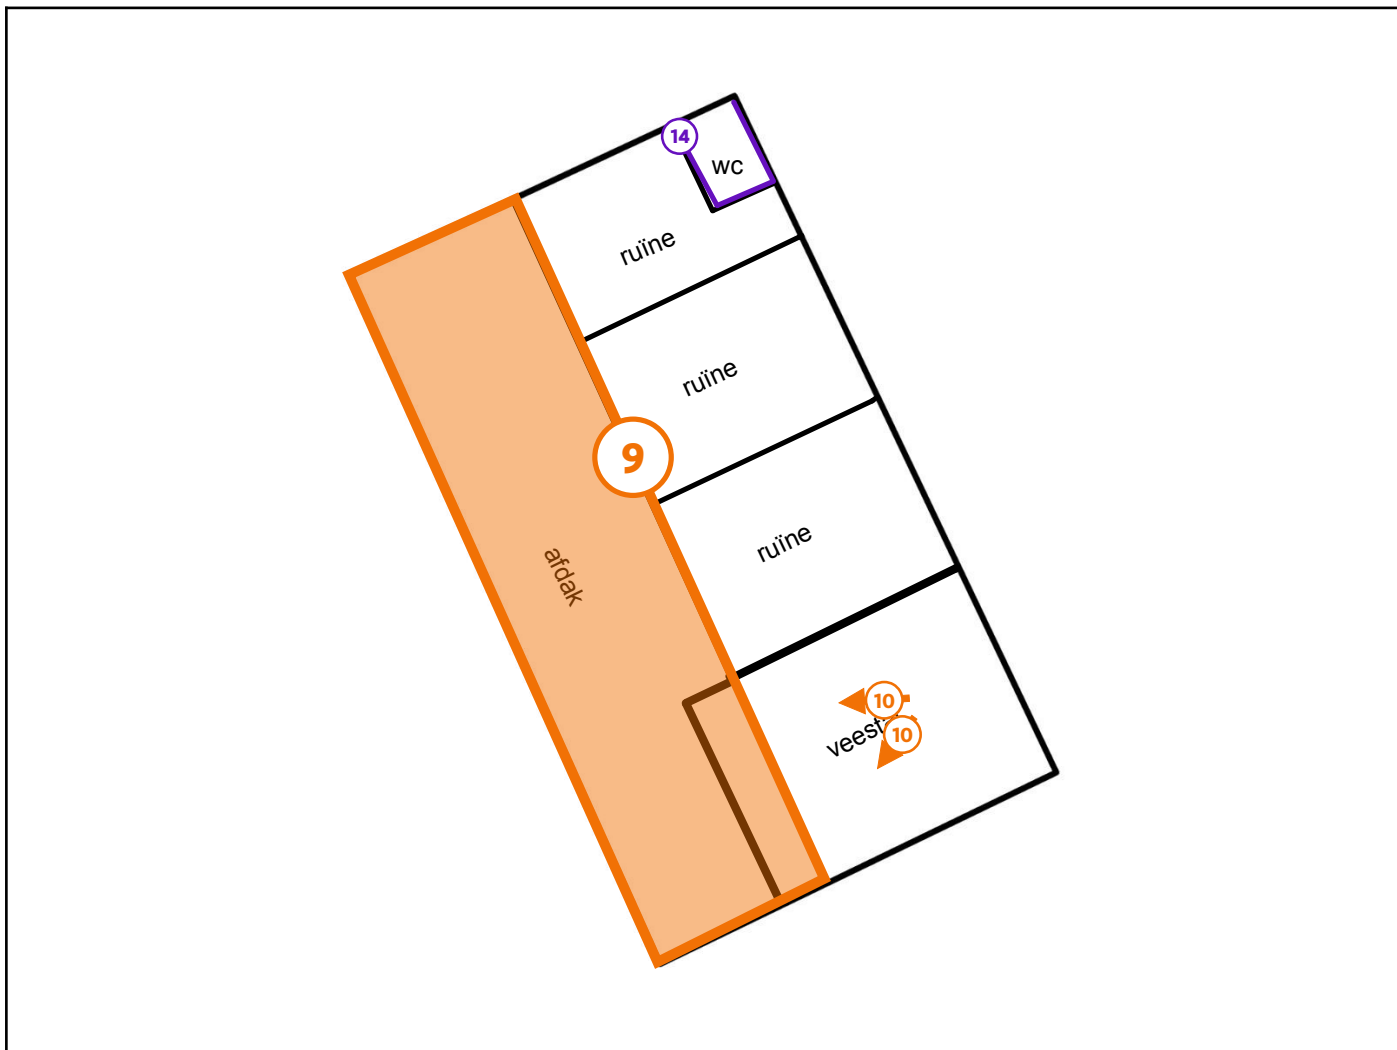
Plan 4.1: veestal + afdak plan

Beschrijving	Type	Actie
9. afdak golfplaten	Asbestmateriaal	Verwijderen
10. steunen stalling	Asbestmateriaal	Maatregelen nemen
14. tegellijm	Advies	-

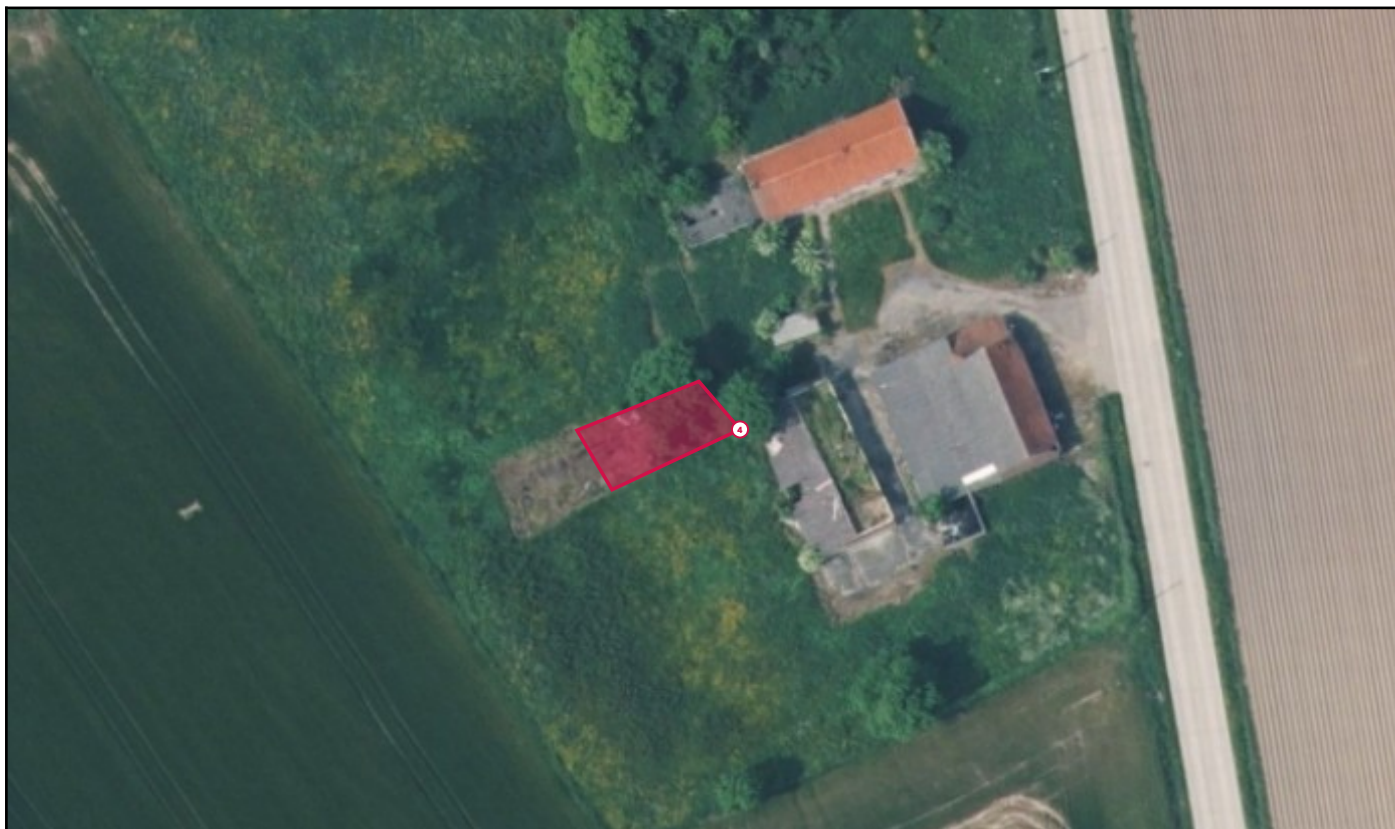
Plan 5.1: Vaststellingen buiten de constructies

Beschrijving	Type	Actie
4. afval tuin	Asbestmateriaal	Dringend verwijderen

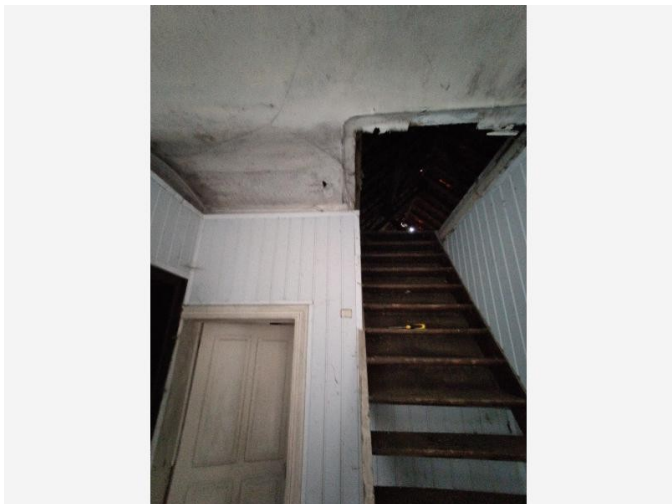
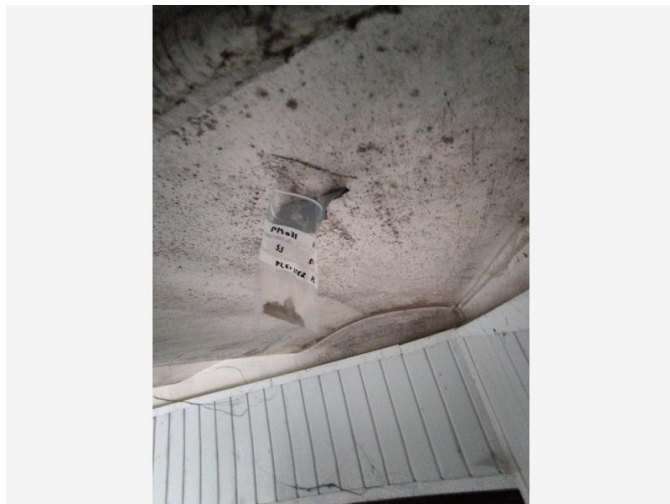
Fiche 15: pleister plafond

Geen asbest

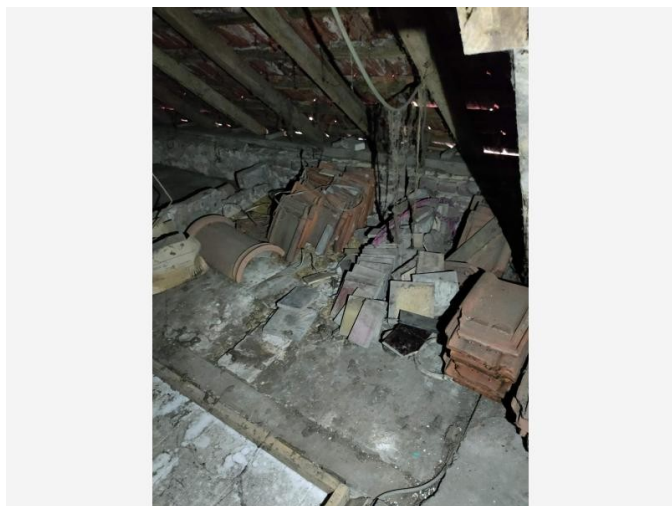
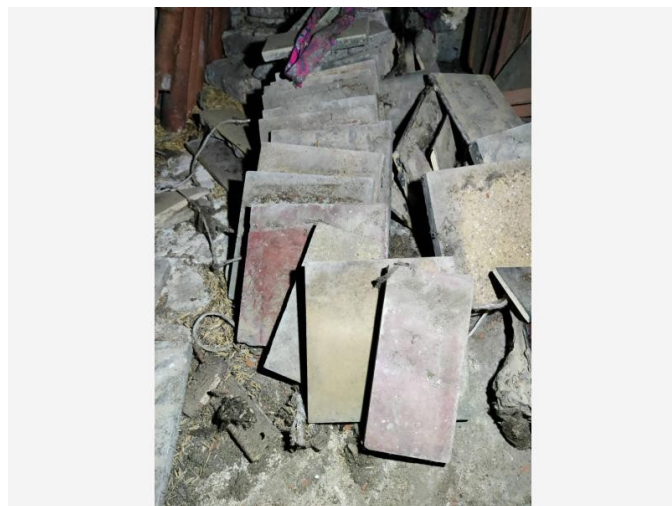
Fiche 16: rest tegels zolder

Geen asbest

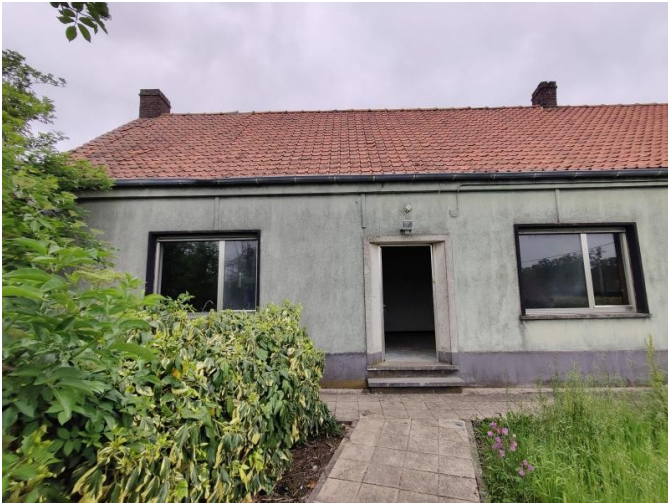
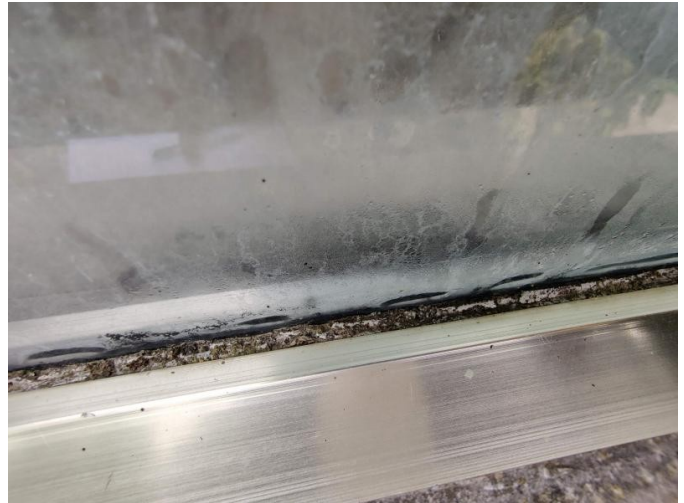
Fiche 17: mastiek ramen voorzijde

Geen asbest

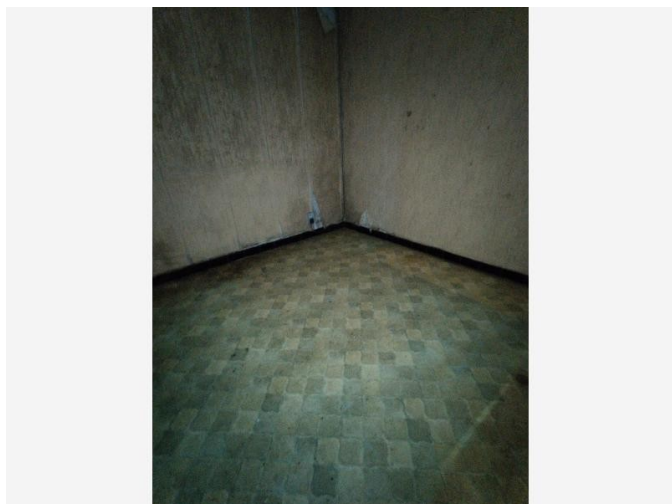
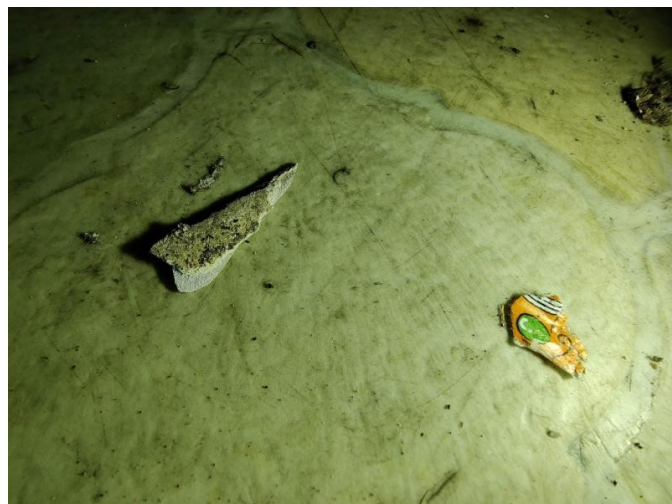
Beschrijving	vloerzeil leefruimte 1
Omgeving	Binnen
Primaire drager	Vloer
Bindmiddel van materiaal	Karton - papier - viltachtig
Gebondenheid op basis van bindmiddel	Niet-hechtgebonden
Hoeveelheid (oppervlakte - aantal)	• 24,00 m ² - 1 stuk
Totale oppervlakte	24,00 m ²
Identificatiemethode	Vaststelling met monstername
Destructieve handeling voor identificatie	Nee

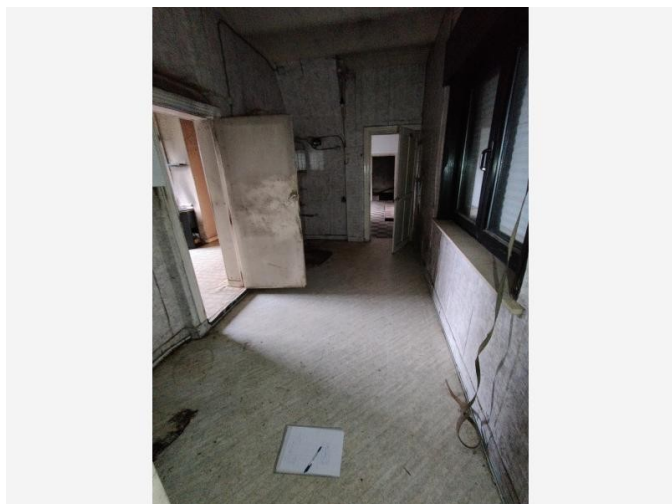
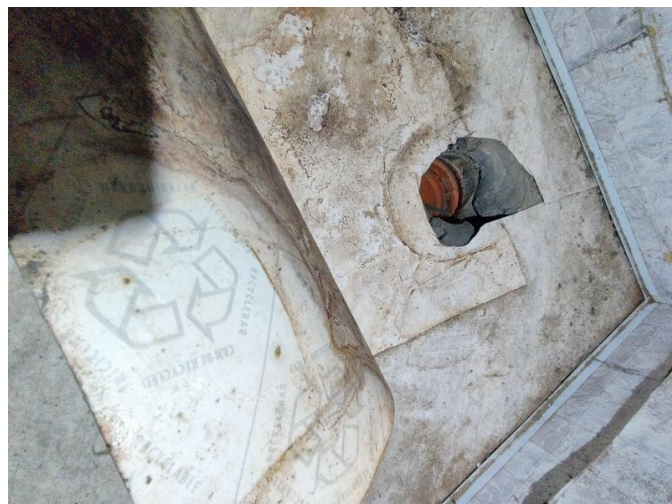
Beschrijving	vloerzeil slk 1
Omgeving	Binnen
Primaire drager	Vloer
Bindmiddel van materiaal	Karton - papier - viltachtig
Gebondenheid op basis van bindmiddel	Niet-hechtgebonden
Hoeveelheid (oppervlakte - aantal)	• 10,00 m ² - 1 stuk
Totale oppervlakte	10,00 m ²
Identificatiemethode	Vaststelling met monstername
Destructieve handeling voor identificatie	Nee
