Asbestinventarisatetest

Kouterstraat 39, 9700 Oudenaarde

Attestnummer : 20250811-000053.000

Niet-asbestveilig

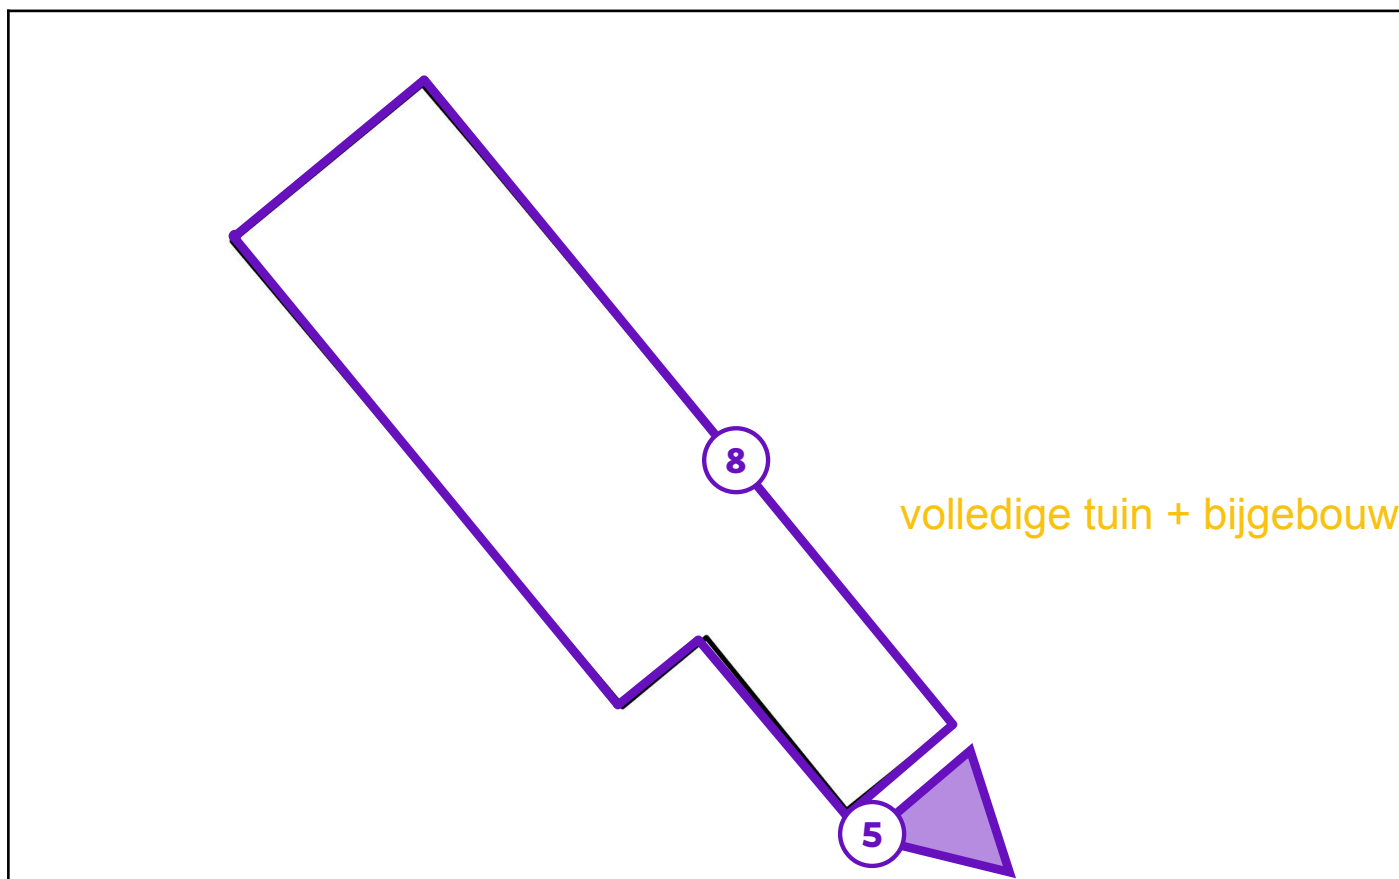
Plan 1.1: Hoofdgebouw plan

Beschrijving	Type	Actie
5. Overwoekerende vegetatie	Beperking	-
8. Auditief	Advies	-

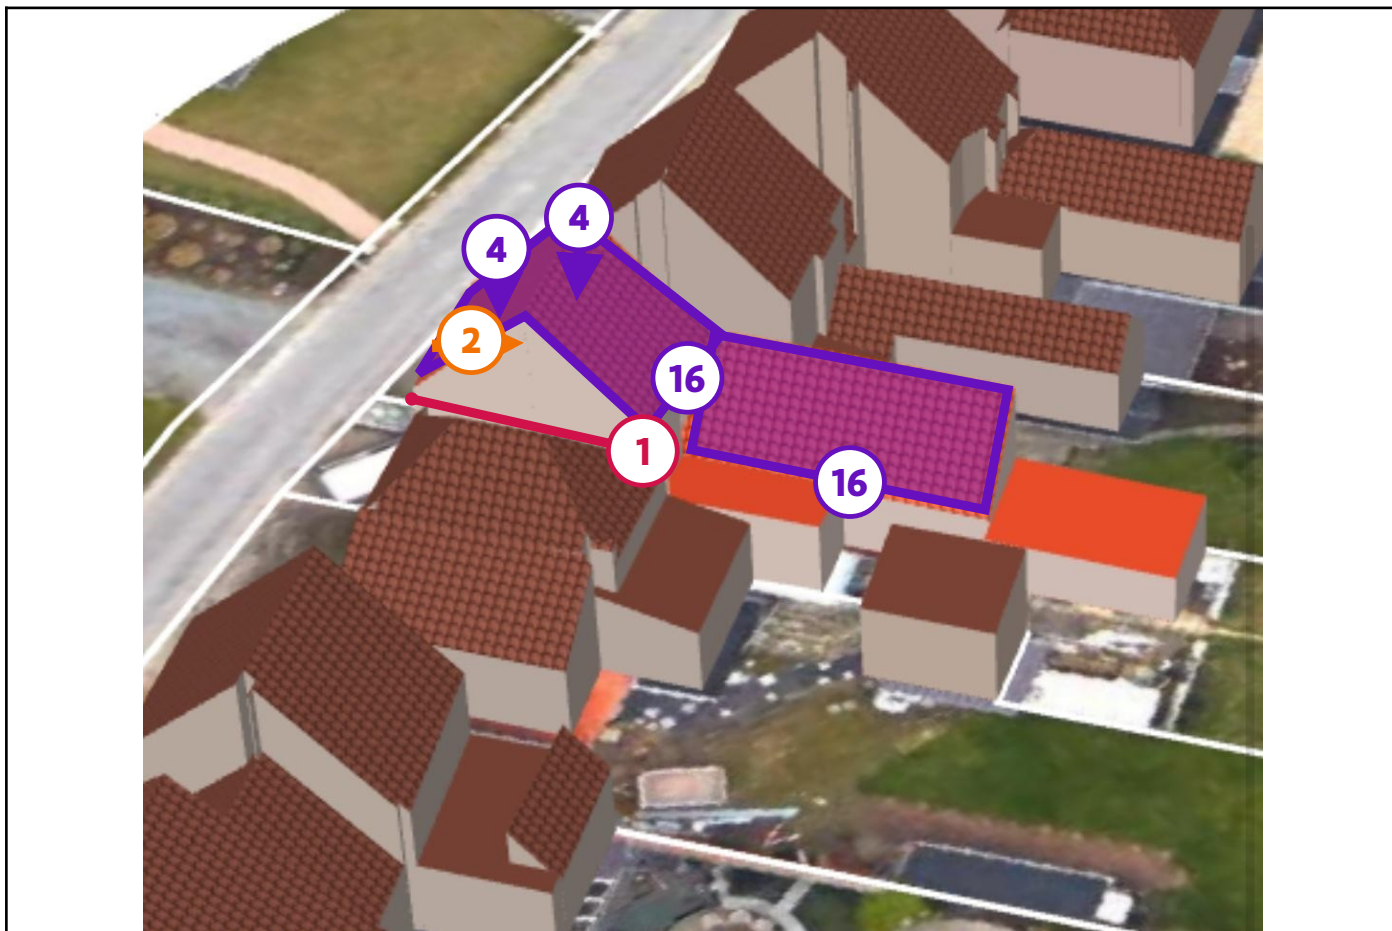
Plan 1.12: dakconstructie

Beschrijving	Type	Actie
1. Slib	Asbestmateriaal	Dringend verwijderen
2. Rookgaskanaal in asbestcement	Asbestmateriaal	Verwijderen
4. Schouw	Beperking	-
16. Dakbedekking: dakpannen	Advies	-

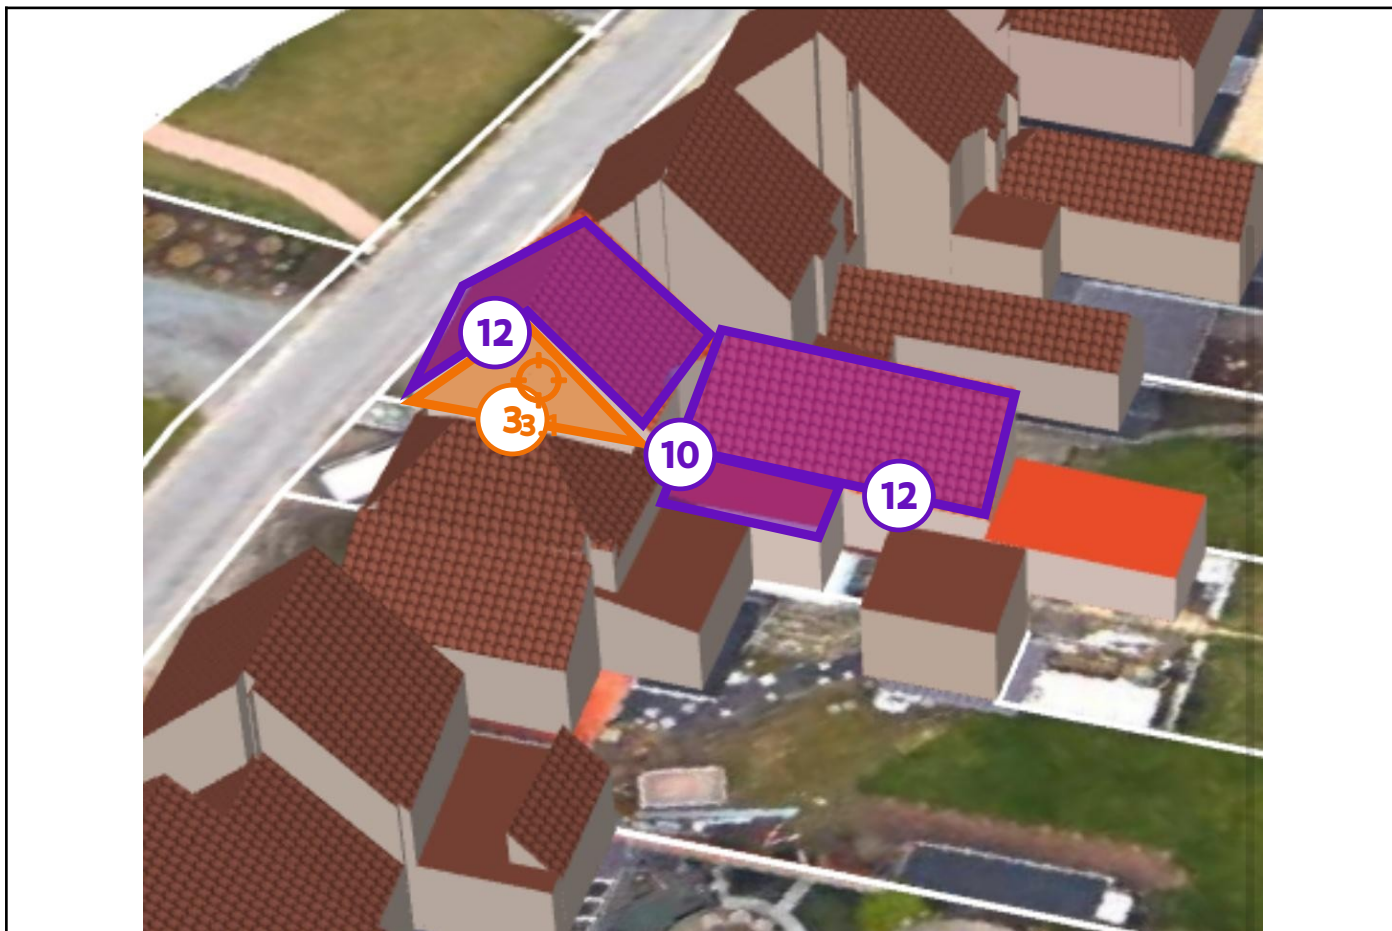
Plan 1.13: dakconstructie

Beschrijving	Type	Actie
3. Gevelbekleding leien	Asbestmateriaal	Verwijderen
3.1 Code: gevelbekleding leien	Puntmonster	-
10. Platte daken	Advies	-
12. Geen onderdak aanwezig	Advies	-

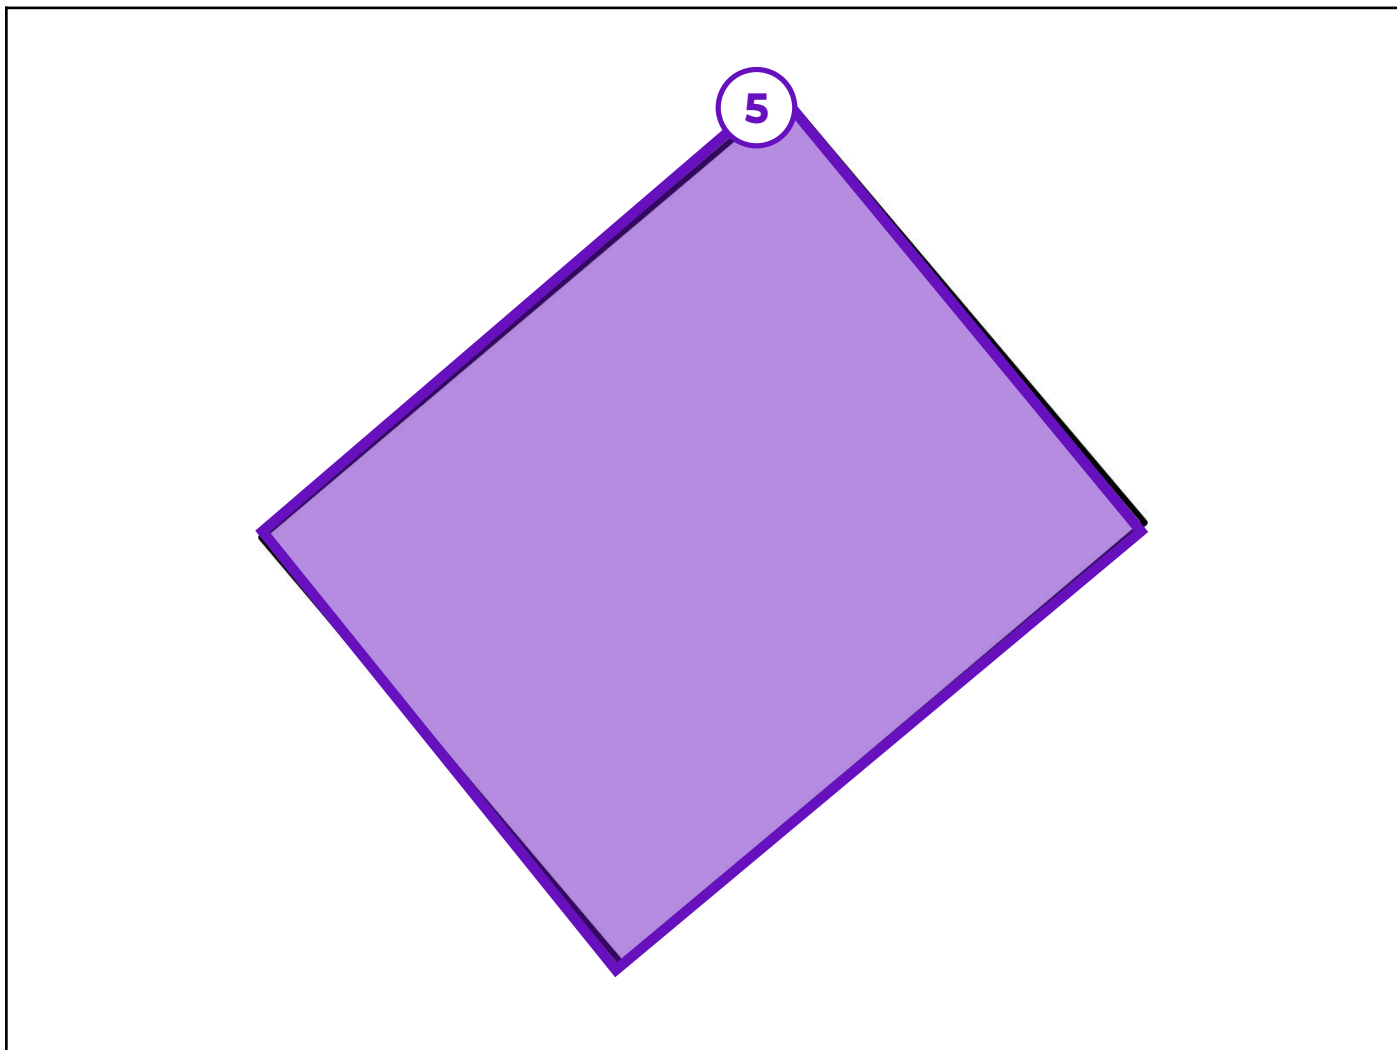
Plan 3.1: Bijgebouw plan

Beschrijving	Type	Actie
5. Overwoekerende vegetatie	Beperking	-
