Asbestinventarisatetest

Ieperstraat 47, 2300 Turnhout

Attestnummer : 20240321-000299.000

Uitgegeven op : 21.03.2024

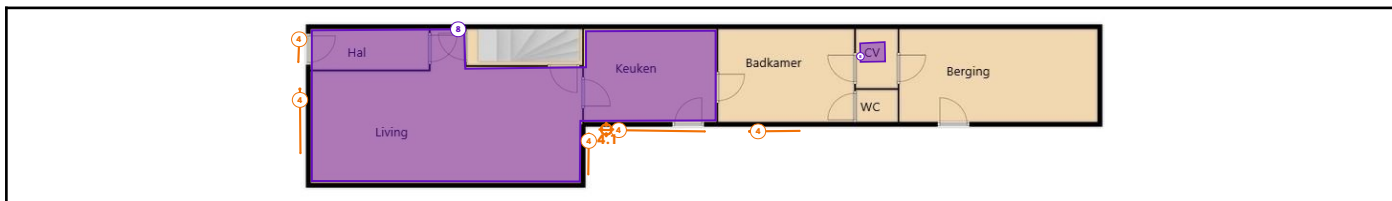
Plan 1.3: Gelijkvloers

Beschrijving	Type	Actie
4. Mastiek	Asbestmateriaal	Verwijderen
4.1 Code: 4.08863	Puntmonster	-
5. CV-brander	Advies	-
8. Linoleum vloerzeil	Advies	-

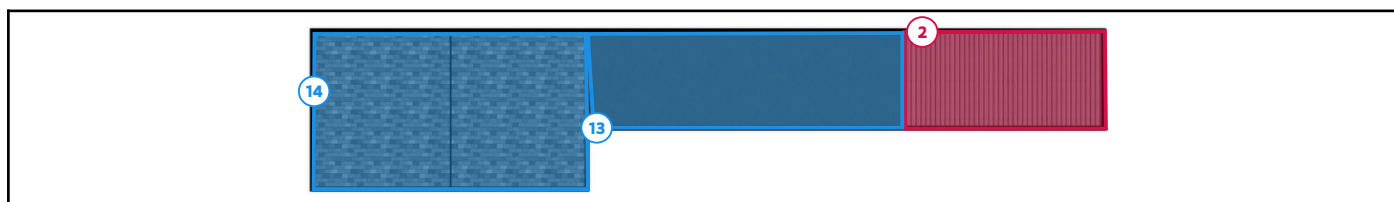
Plan 1.7: Dak

Beschrijving	Type	Actie
2. Golfplaten achterbouw	Asbestmateriaal	Dringend verwijderen
13. Roofing platdak	Geen asbest	-
14. Kunstleien dak	Geen asbest	-

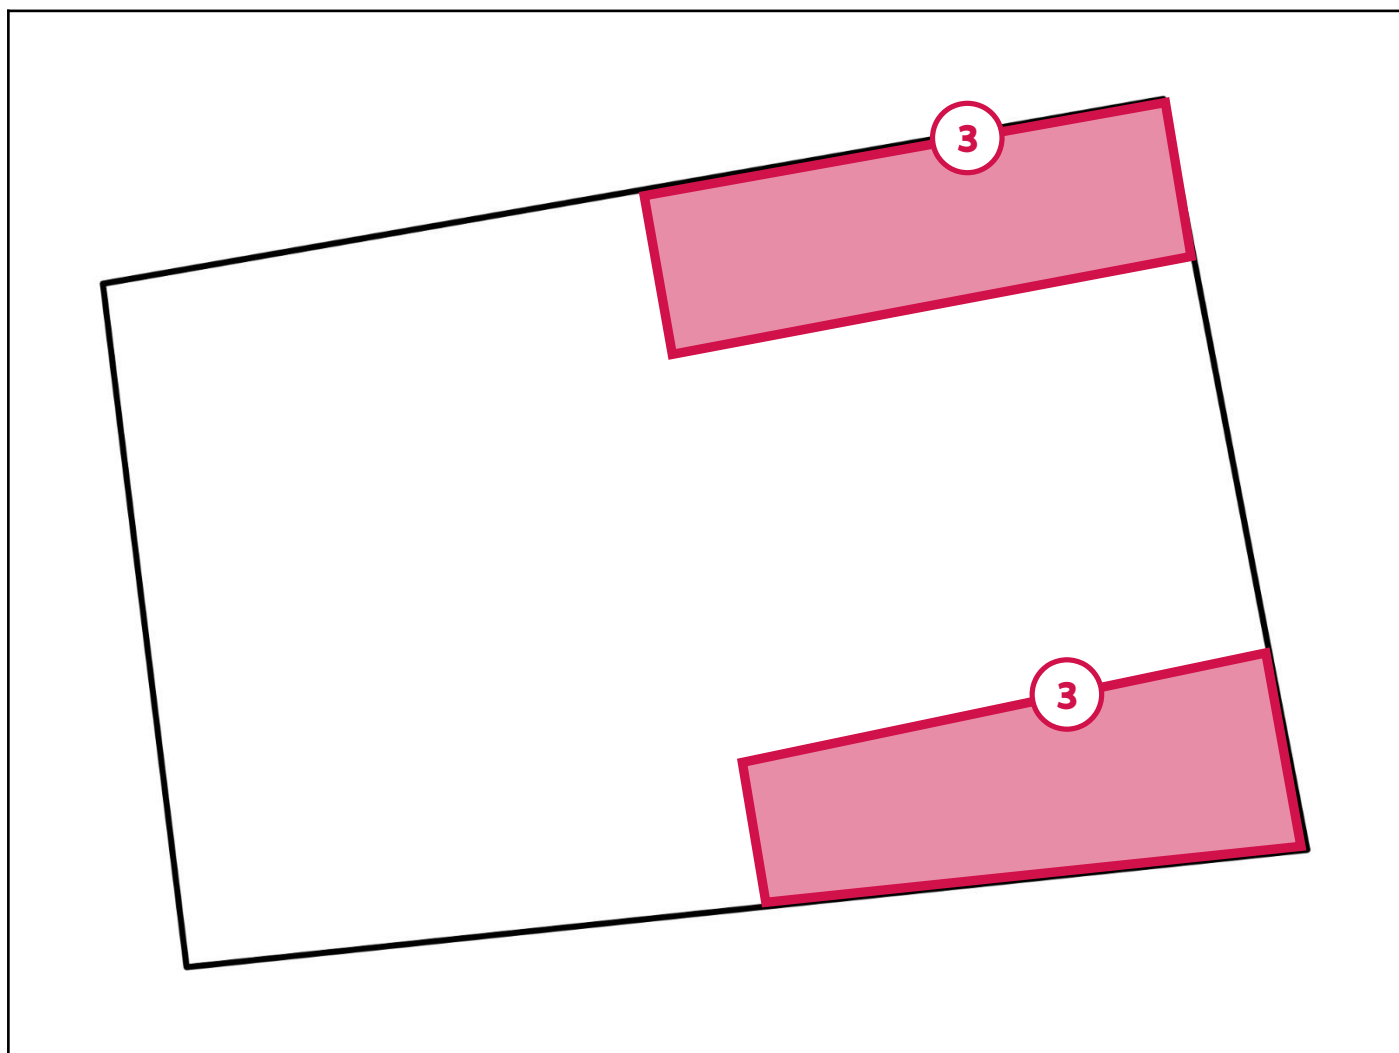
Plan 2.1: Bijgebouw plan

Beschrijving	Type	Actie
3. Golfplaten tuinhuis	Asbestmateriaal	Dringend verwijderen

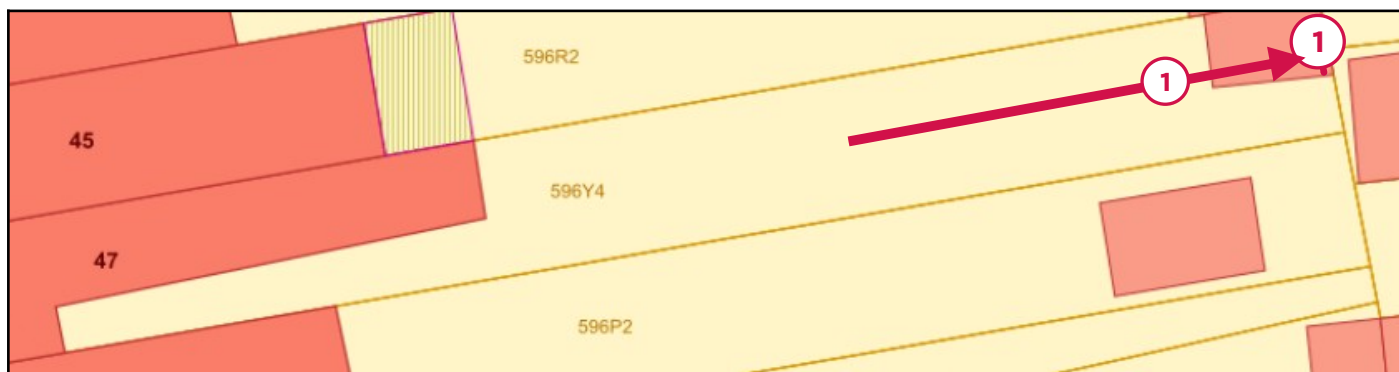
Plan 3.1: Vaststellingen buiten de constructies

Beschrijving	Type	Actie
1. Resten AC leien en nokpannen	Asbestmateriaal	Dringend verwijderen
