Asbestinventarisatetest

Heuvelstraat 189, 3390 Tielt-Winge

Attestnummer : 20240319-000040.000

Zone 1: Schoolgebouw

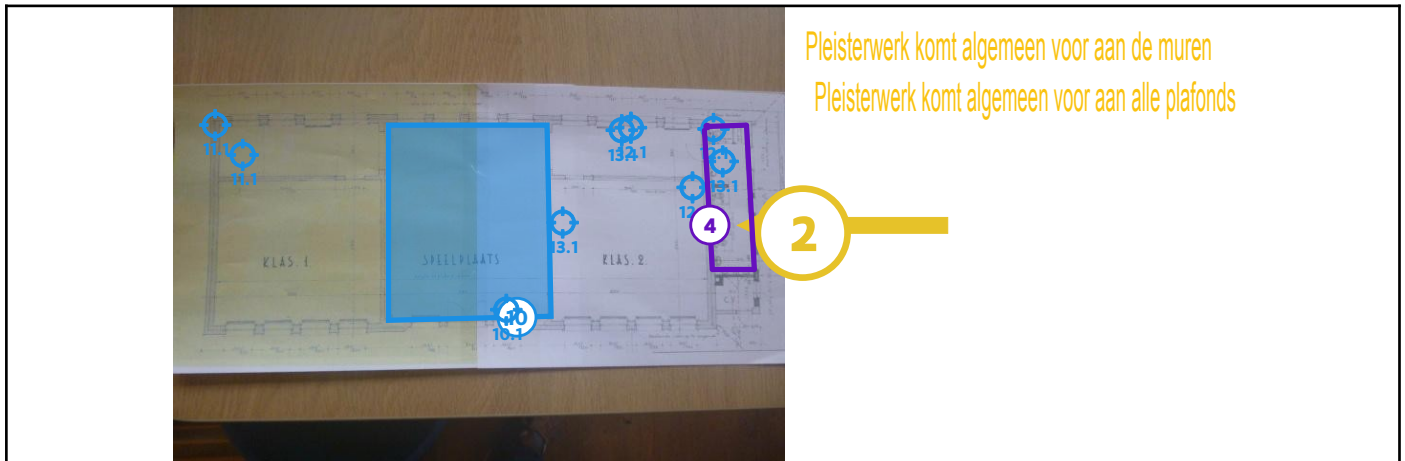
Plan 1.1: Gelijkvloers

Beschrijving	Type	Actie
2. Tussenschotten - Toiletten	Asbestmateriaal	Zorgvuldig beheren
4. Lijm faience tegels - Toiletten	Advies	-
10. Vinylzeil met zwarte lijm, speelplaats	Geen asbest	-
10.1 Code: T5	Puntmonster	-
11. Pleisterwerk muur en plafond - Traphal	Geen asbest	-
11.1 Code: T6	Mengmonster	-
12. Pleisterwerk muren	Geen asbest	-
12.1 Code: T3	Mengmonster	-
13. Pleisterwerk plafonds	Geen asbest	-
13.1 Code: T4	Mengmonster	-

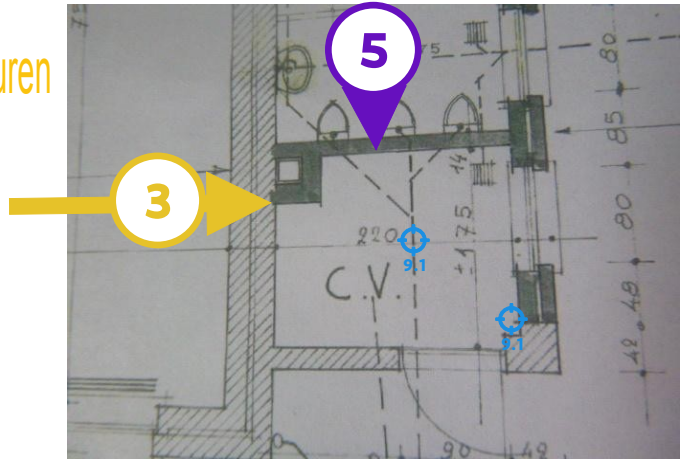
Plan 1.2: C.V. lokaal

Pleisterwerk komt algemeen voor aan de muren

Beschrijving	Type	Actie
3. Roetschuif stookplaats	Asbestmateriaal	Zorgvuldig beheren
5. Dichtingen in de CV-installatie	Advies	-
9. Pleisterwerk muur en plafond - C.V. lokaal	Geen asbest	-
9.1 Code: T2	Mengmonster	-

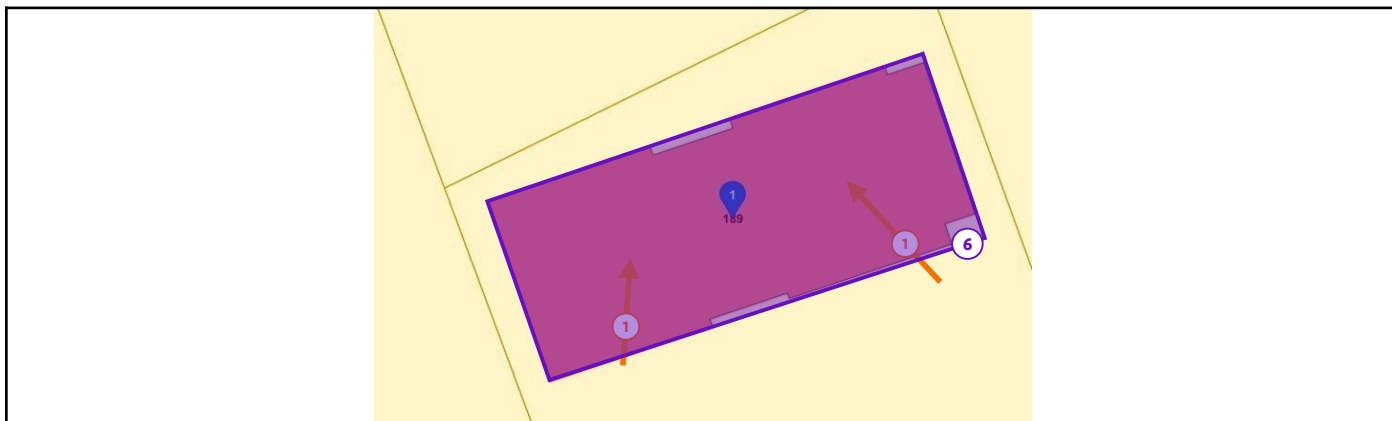
Plan 1.3: Plan dak

Beschrijving	Type	Actie
1. Schouwen op het dak	Asbestmateriaal	Verwijderen
6. Onderdak	Advies	-

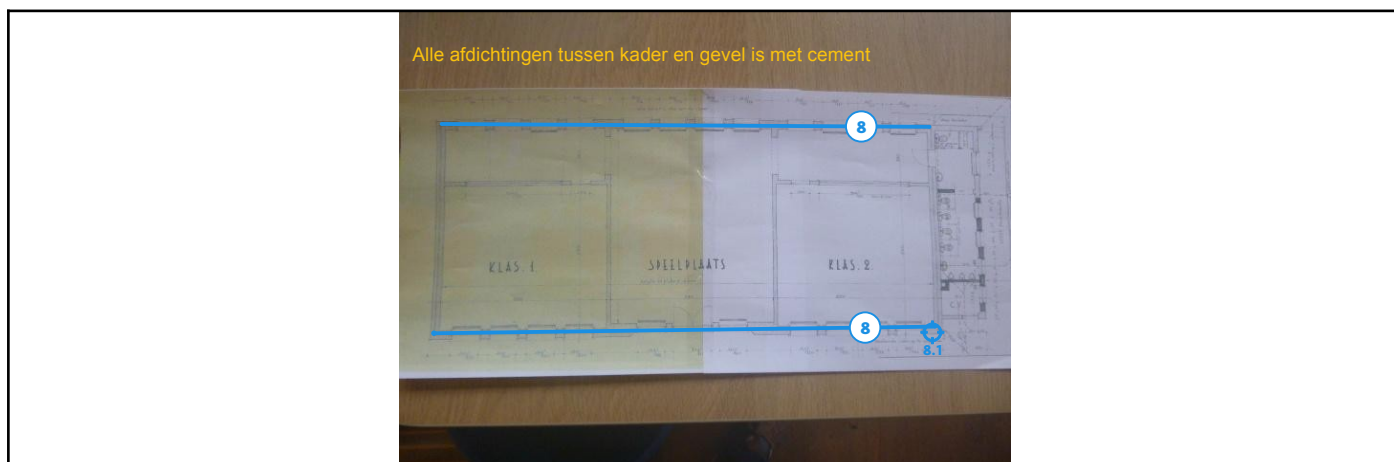
Plan 1.4: Plan afdichtingen

Beschrijving	Type	Actie
7. Afdichtingen ramen en deuren	Advies	-
8. Afdichtingen ramen en deuren - mastiek tussen kader en glas	Geen asbest	-
8.1 Code: T1	Puntmonster	-
