# Asbestinventarisatetest

Genthof 18, 8000 Brugge

Attestnummer : 20260514-000029.000

Uitgegeven op : 14.05.2026

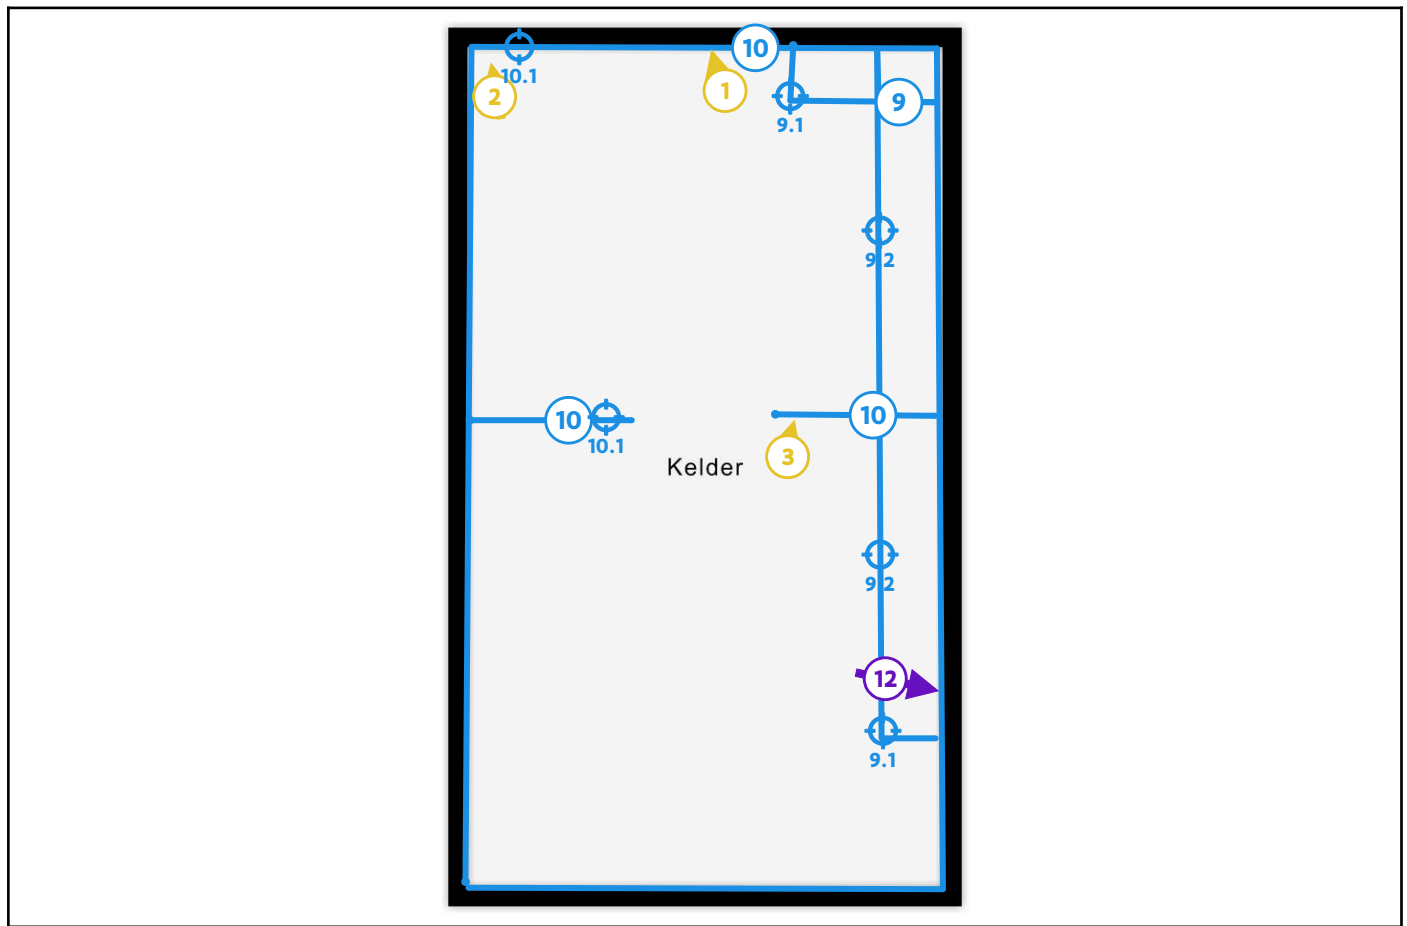
## Plan 1.1: Grondplan kelder

| 12. Nieuwe CV-ketel - geen risicobouwjaar - geen verdachte materialen | Overige ruimte of materiaal | - |

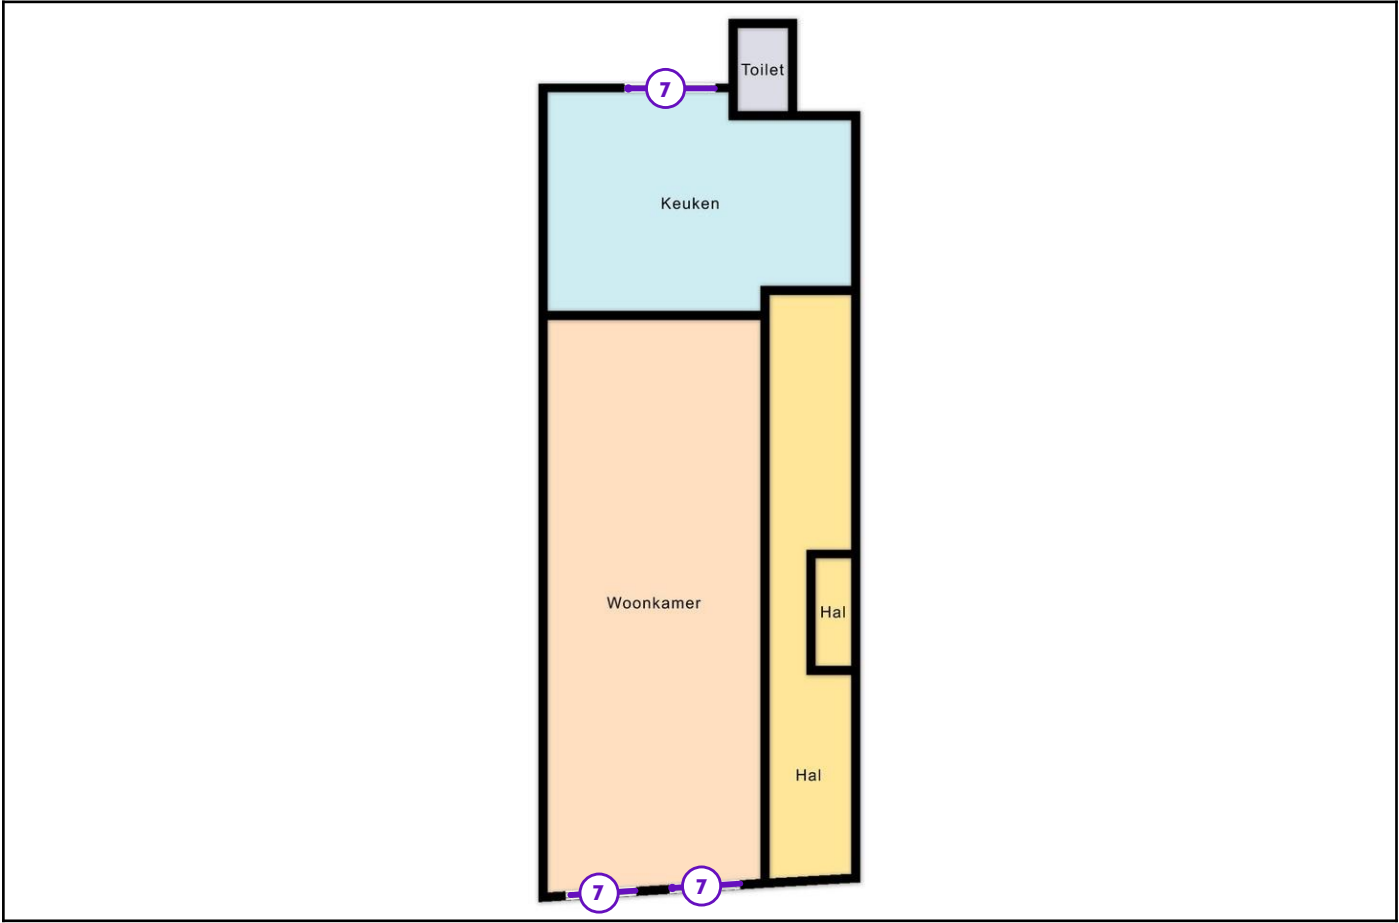
# Plan 1.2: Grondplan gelijkvloers

| Beschrijving | Type | Actie |
|---|---|---|
| 7. Geen verdachte vensterbanken | Advies | - |

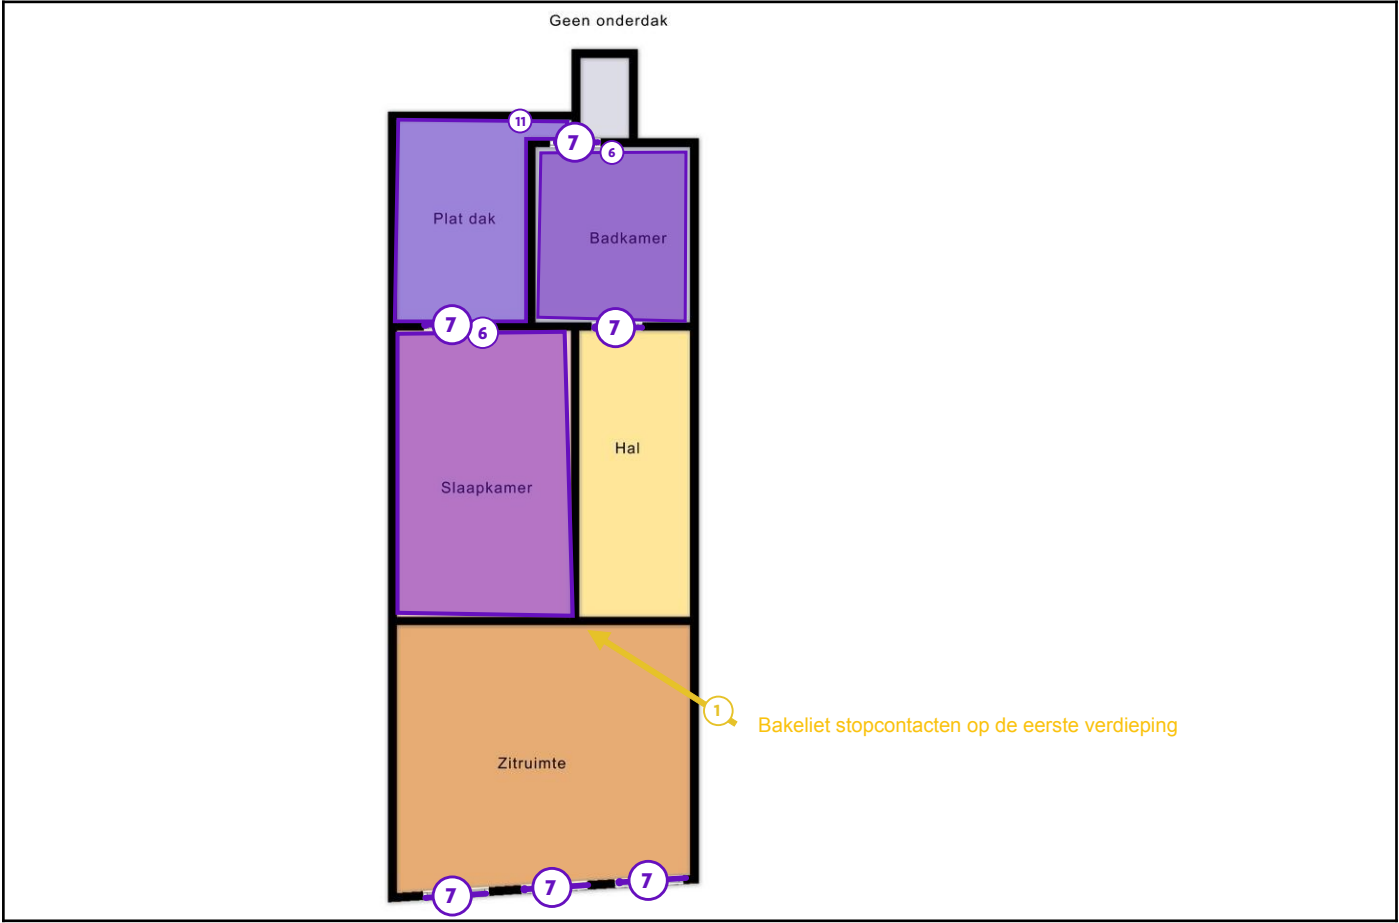
# Plan 1.3: Grondplan verdieping 1

| Beschrijving | Type | Actie |
|---|---|---|
| 11. Aluminium dak keuken en badkamer | Overige ruimte of materiaal | - |

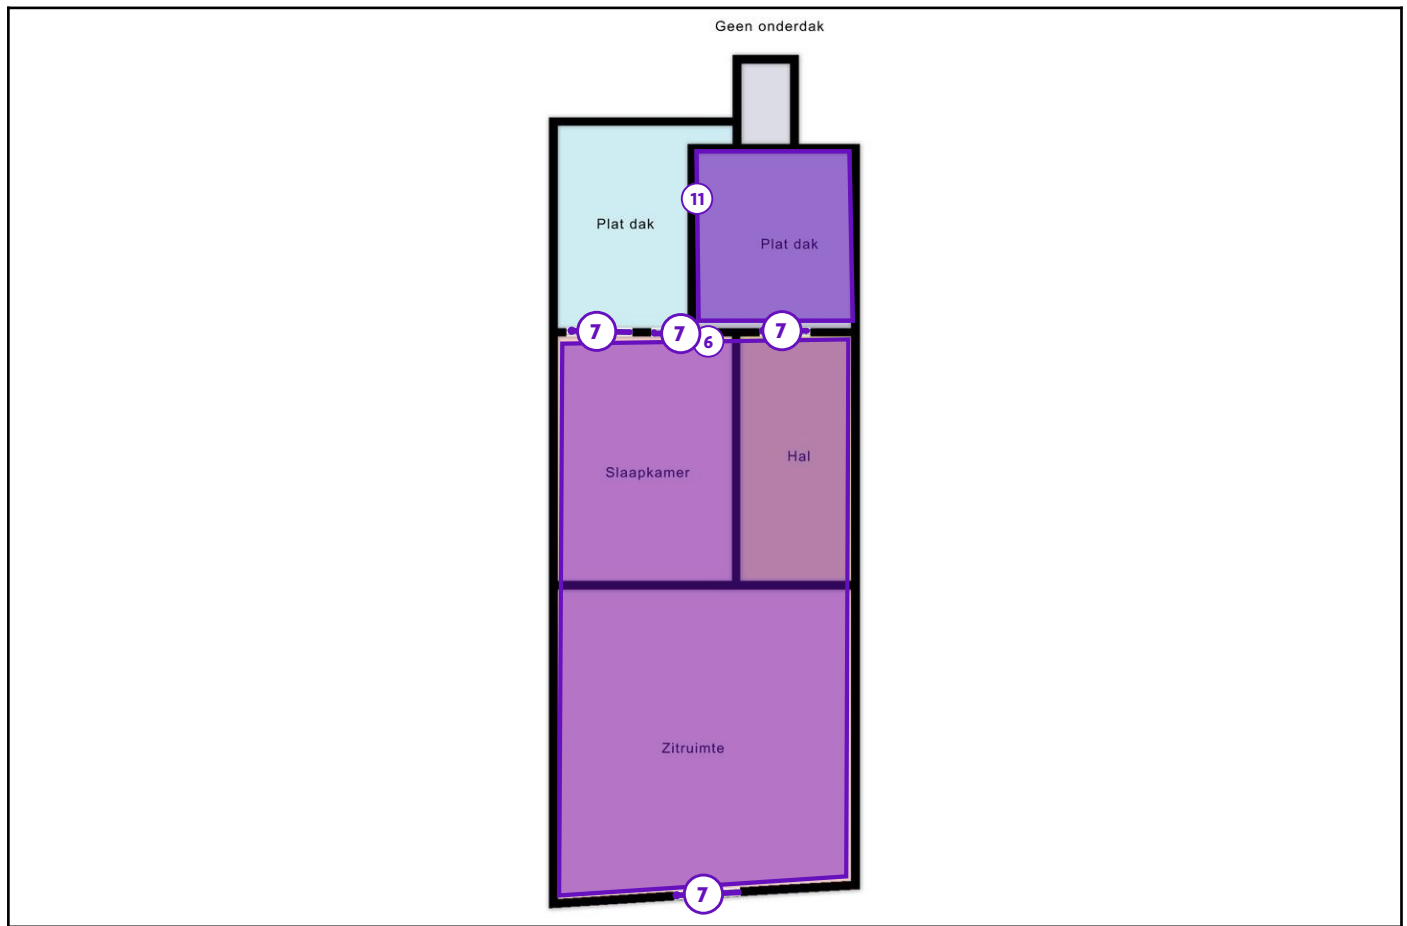
## Plan 1.4: Grondplan verdieping 2

| Beschrijving | Type | Actie |
|---|---|---|
| 11. Aluminium dak keuken en badkamer | Overige ruimte of materiaal | - |

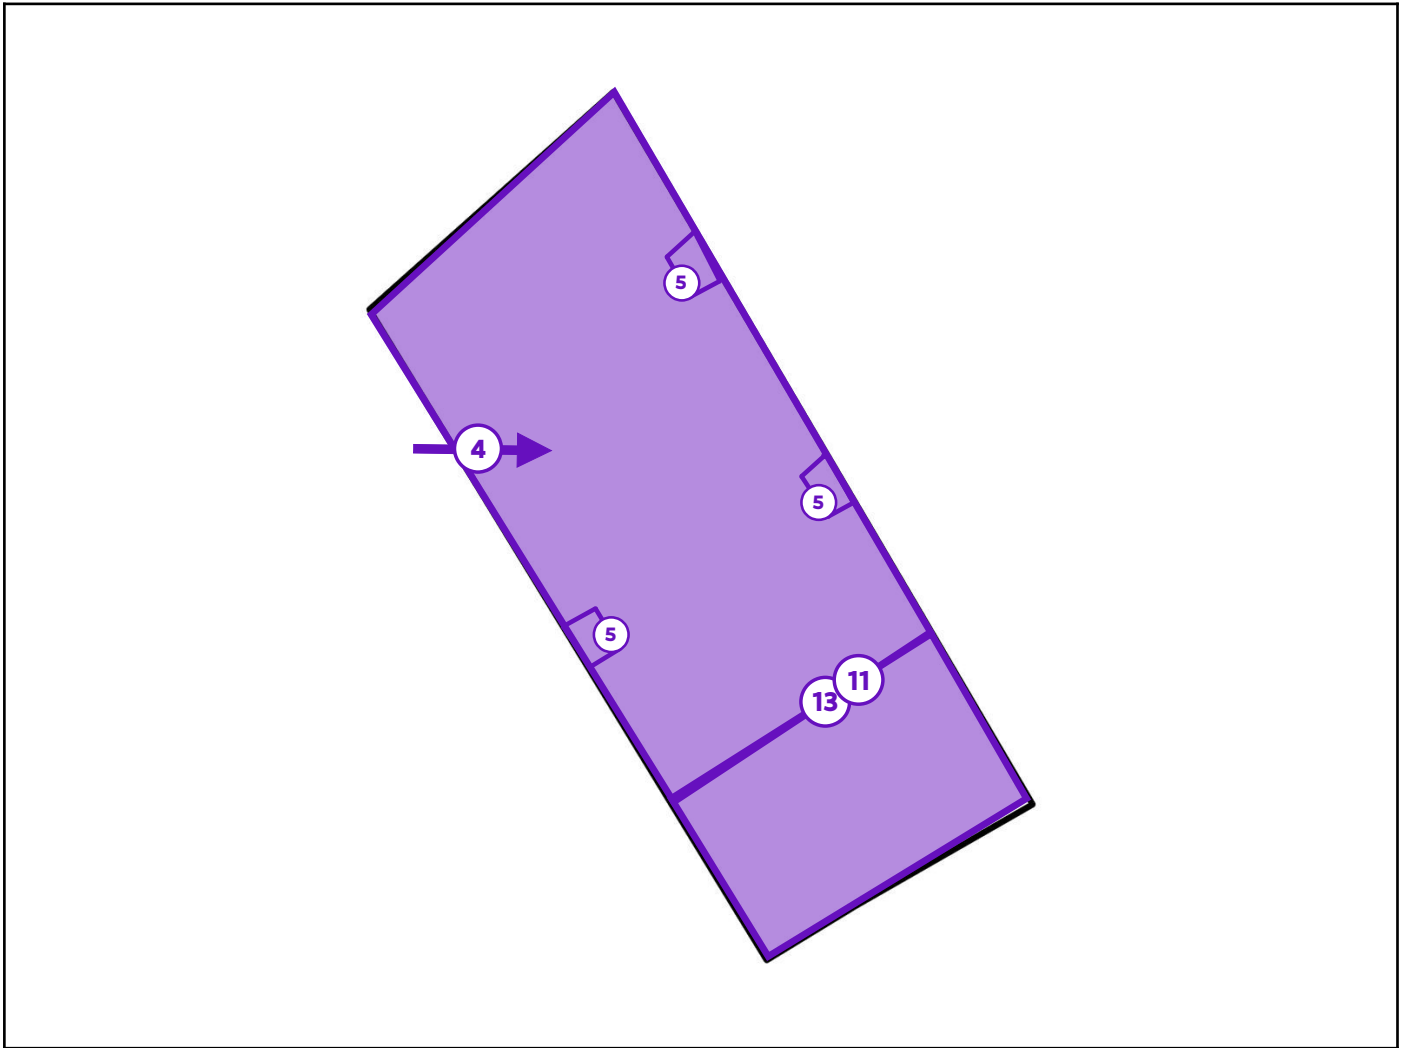
## Plan 1.5: Grondplan dak

| Beschrijving | Type | Actie |
|---|---|---|
| 13. Dakbedekking dakpannen - woning en afdak | Overige ruimte of materiaal | - |

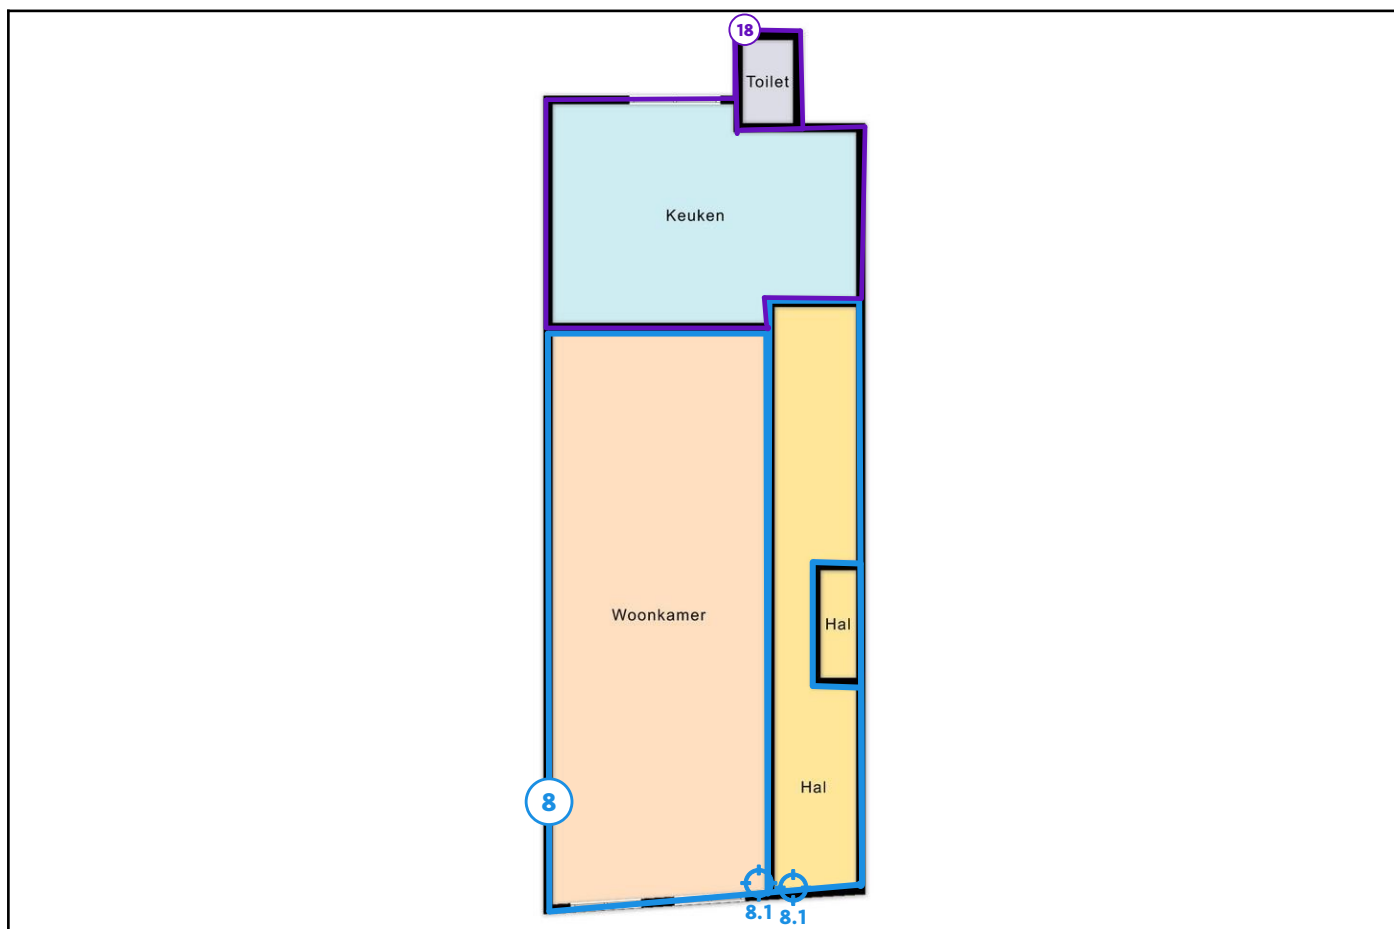
## Plan 1.6: Grondplan gelijkvloers muren

| Beschrijving | Type | Actie |
|---|---|---|
| 18. Gedeeltelijk geen pleisterwerk muur aanwezig | Overige ruimte of materiaal | - |

| Beschrijving | Notitie | Terug te vinden op plannen |
|---|---|---|
| Fiche 18: Gedeeltelijk geen pleisterwerk muur aanwezig | Er zijn voorzetwanden aanwezig in de badkamer en de keuken. Het is niet zichtbaar of er pleisterwerk of ander materiaal aanwezig is onder de voorzetwanden. Dit is destructief onderzoek en niet noodzakelijk voor dit attest. Het is niet duidelijk of er pleisterwerk aanwezig is achter deze valse wanden, het is aangewezen om bijkomend onderzoek uit te voeren bij werken. | Plan 1.6: Grondplan gelijkvloers muren<br>Plan 1.8: Grondplan verdieping 1 muren |

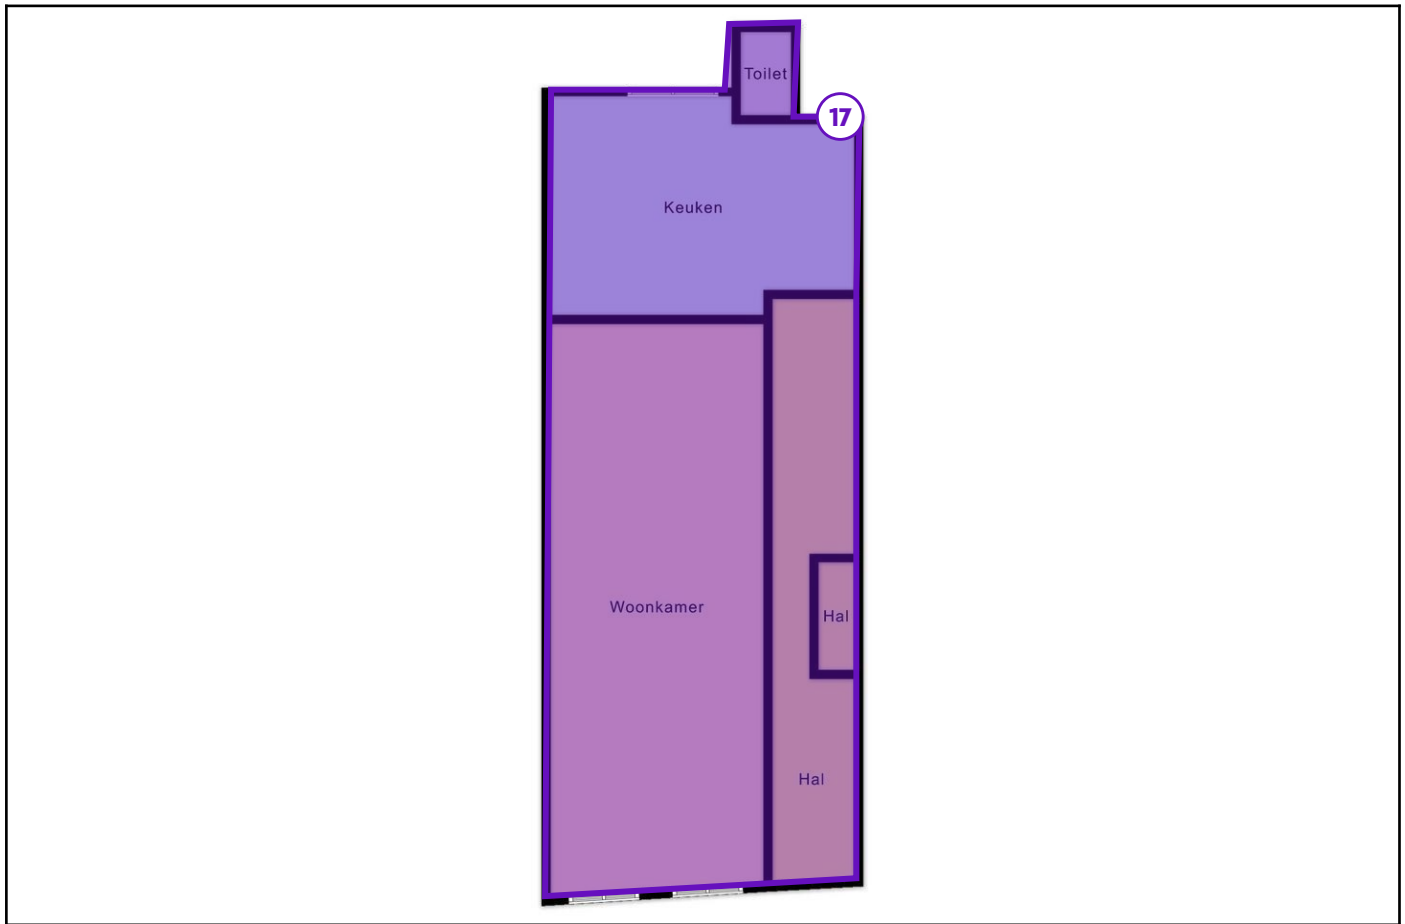
## Plan 1.7: Grondplan gelijkvloers plafonds

| Beschrijving | Type | Actie |
|---|---|---|
| 17. Geen pleisterwerk plafond aanwezig | Overige ruimte of materiaal | - |

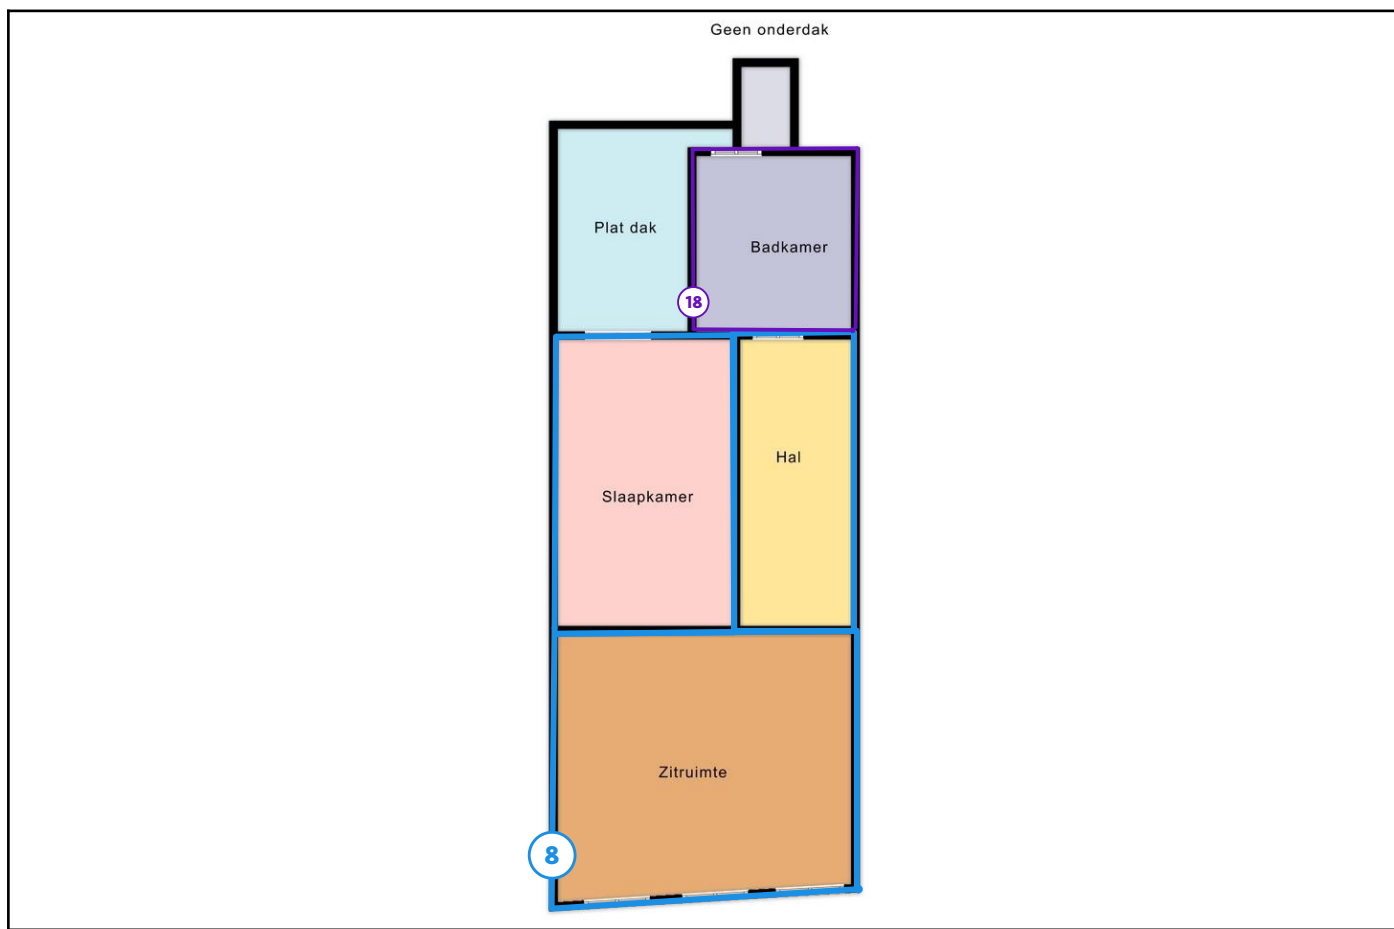
## Plan 1.8: Grondplan verdieping 1 muren

| Beschrijving | Type | Actie |
|---|---|---|
| 18. Gedeeltelijk geen pleisterwerk muur aanwezig | Overige ruimte of materiaal | - |

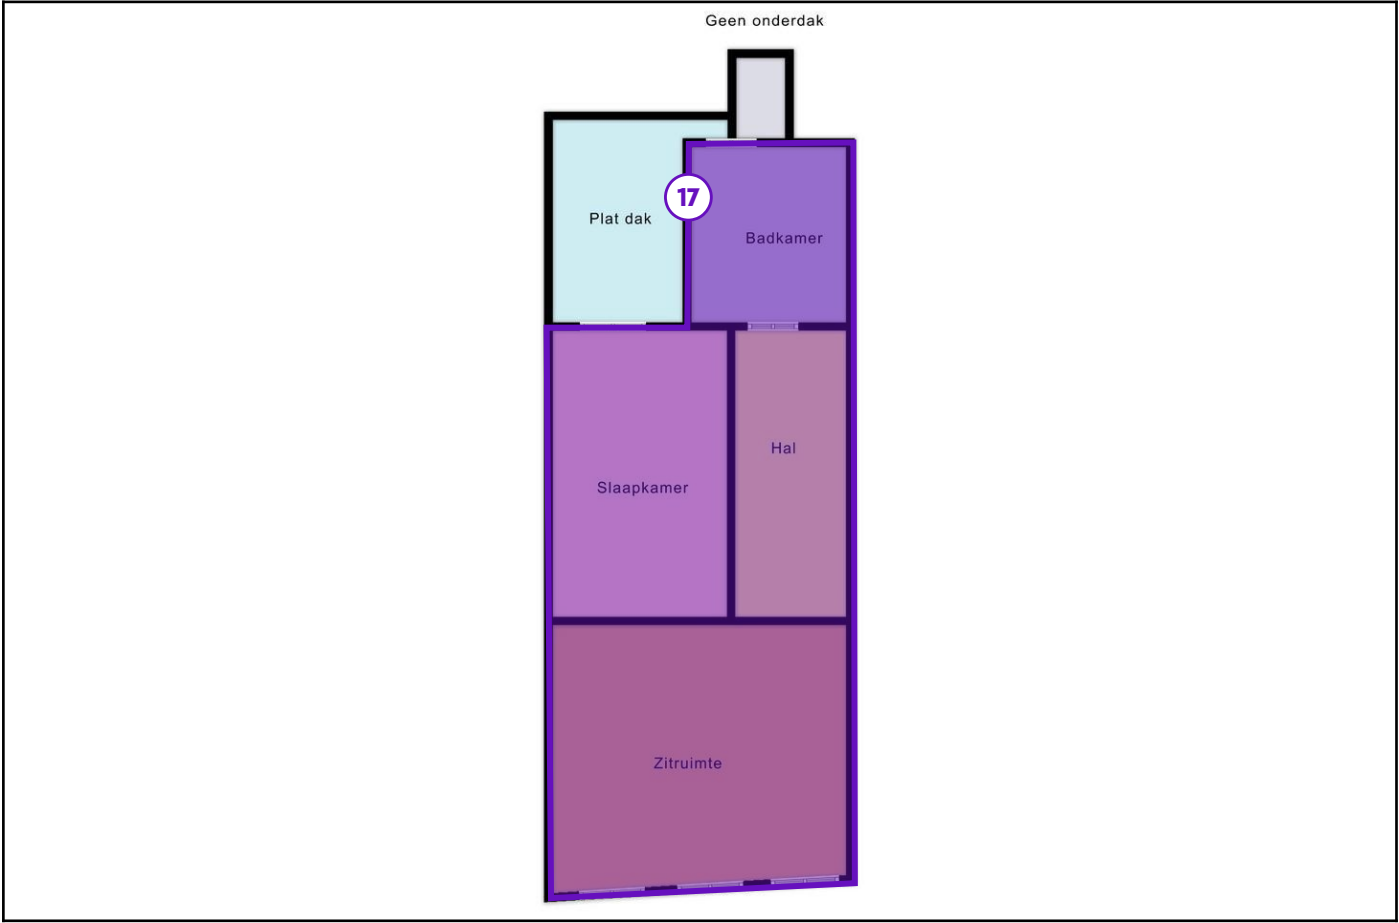
# Plan 1.9: Grondplan verdieping 1 plafonds

| Beschrijving | Type | Actie |
|---|---|---|
| 17. Geen pleisterwerk plafond aanwezig | Overige ruimte of materiaal | - |

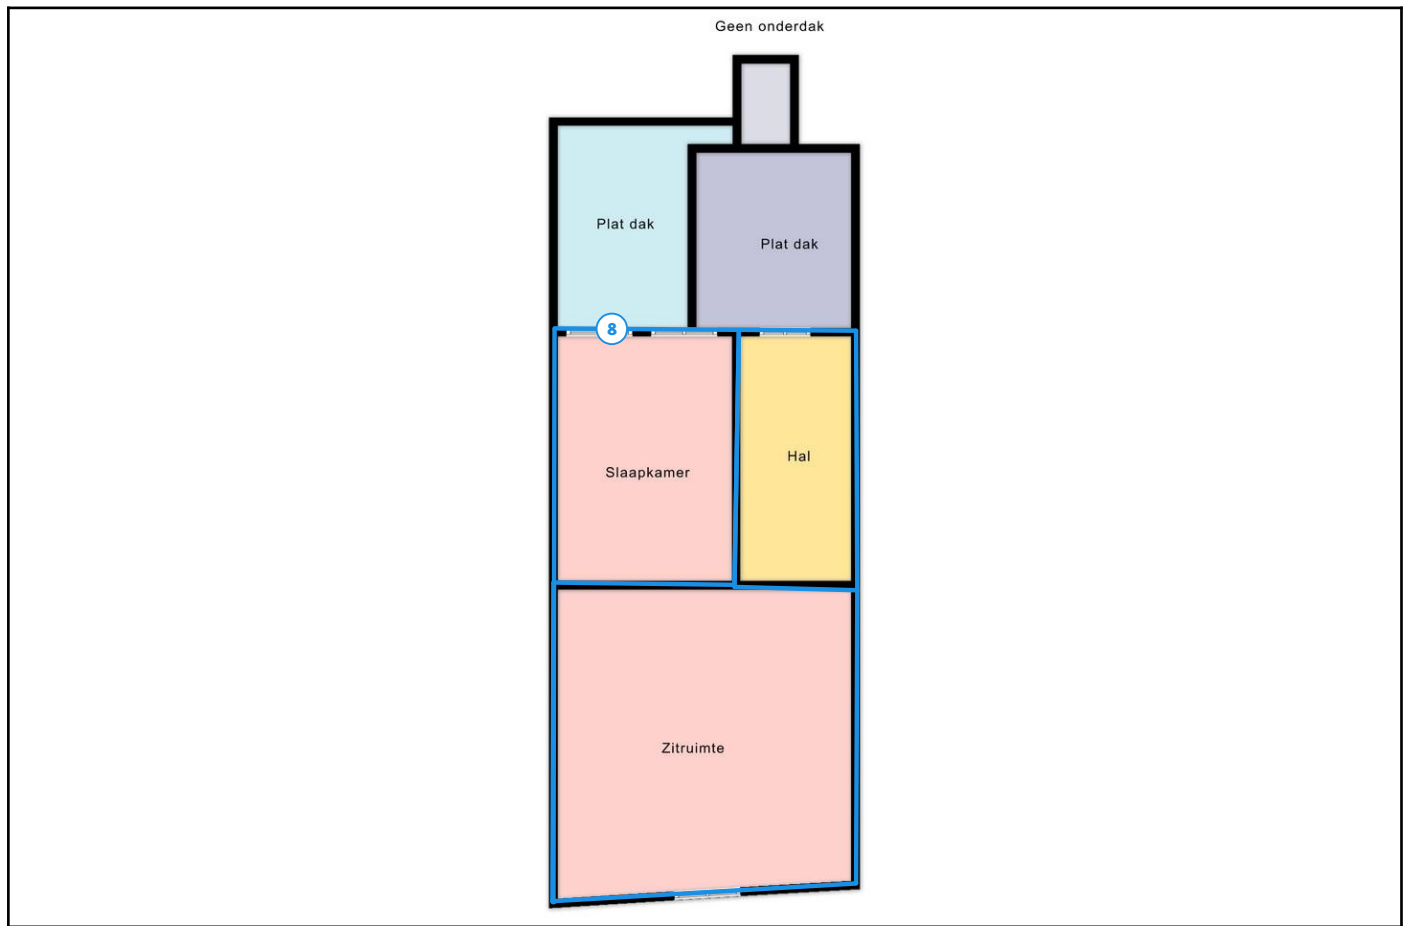
## Plan 1.10: Grondplan verdieping 2 muren

| Beschrijving | Type | Actie |
|---|---|---|
| 8. Pleisterwerk muren - wooneenheid | Geen asbest | - |

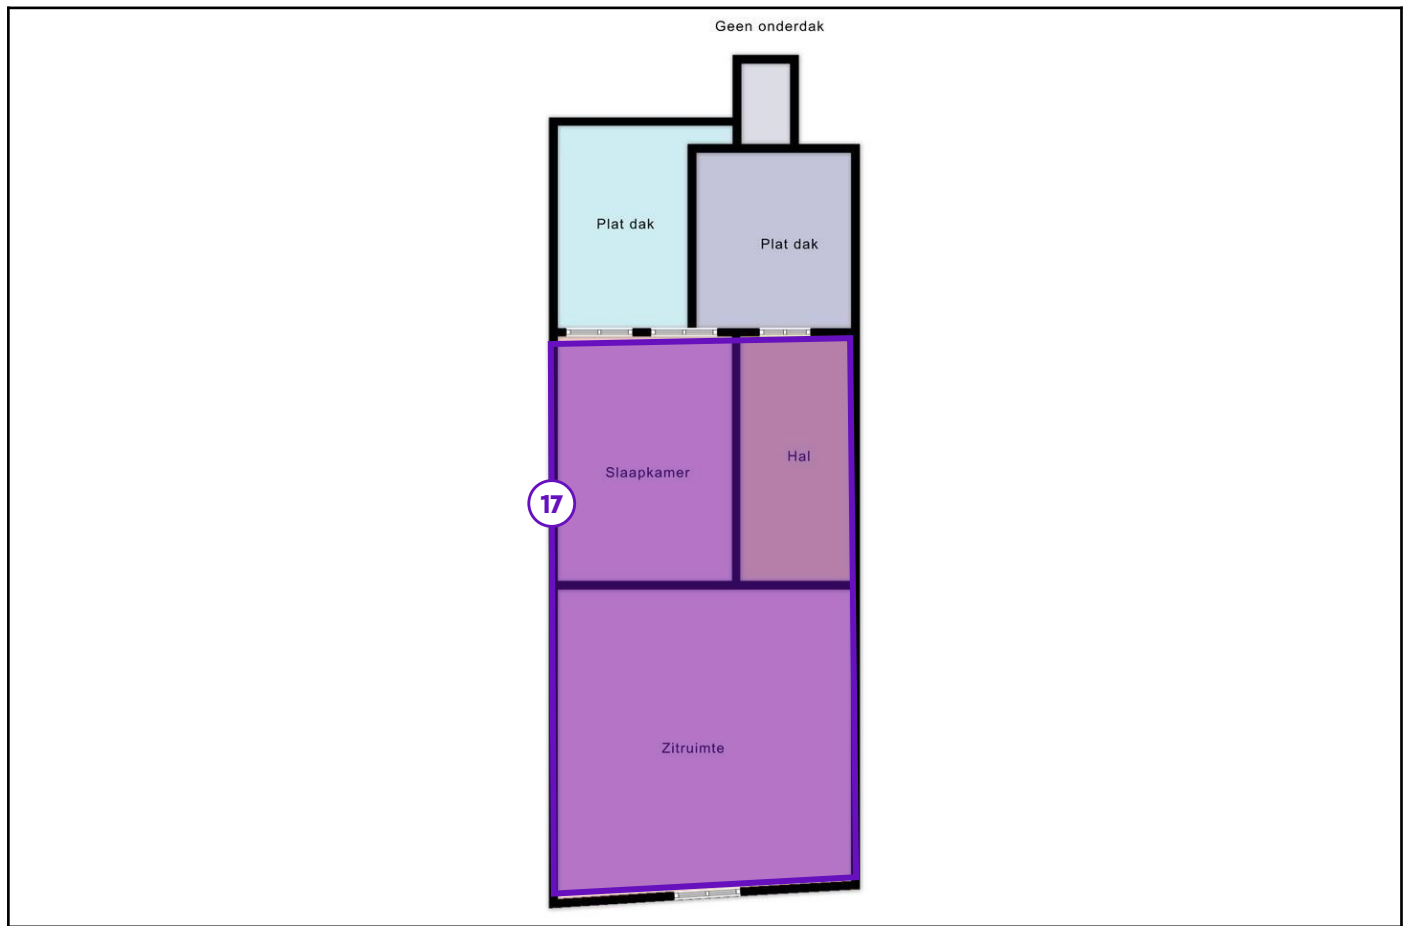
## Plan 1.11: Grondplan verdieping 2 plafonds

| Beschrijving | Type | Actie |
|---|---|---|
| 17. Geen pleisterwerk plafond aanwezig | Overige ruimte of materiaal | - |

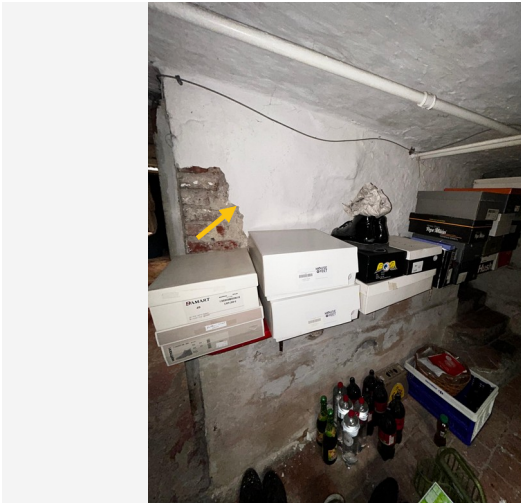
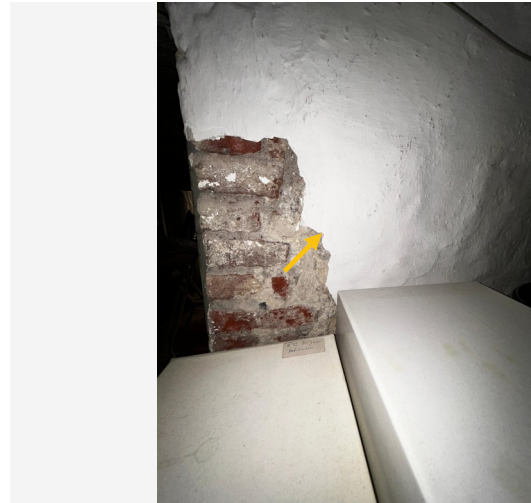
## Fiche 10: Cementage kelder

Geen asbest
