Asbestinventarisatetest

Berlaarsesteenweg 216, 2500 Lier

Attestnummer : 20230807-000223.000

Niet-asbestveilig

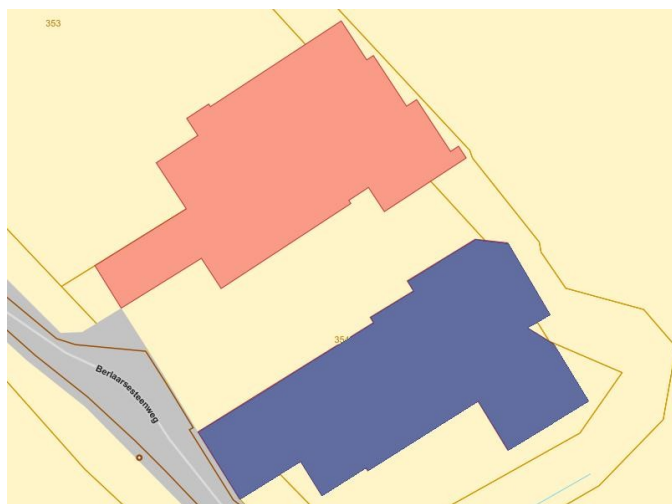
Zone 1: Hoofdgebouw

Tijdens de inspectie vastgesteld:

2 Asbestmaterialen

Beschrijving	Type	Actie
3. Golfplaten	Asbestmateriaal	Verwijderen

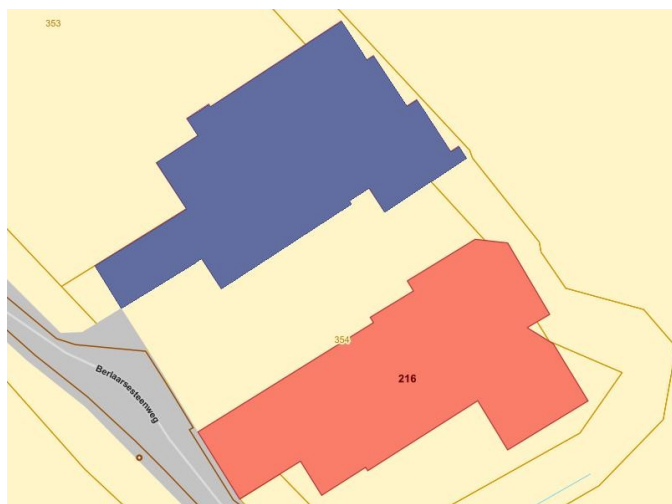
Zone 2: Bijgebouw

Tijdens de inspectie vastgesteld:

3 Asbestmaterialen

- Eenvoudige handelingen: mag via doe-het-zelf of door werknemer(s) met opleidingsattest eenvoudige handelingen
Aanbevolen saneringsmethode: Eenvoudige handeling met bijkomende maatregelen. Het materiaal dient goed te worden gefixeerd/bevochtigd voor dit wordt verwijderd.
