Asbestinventarisatetest

Rivierstraat 48, 2500 Lier

Attestnummer : 20250123-000053.000

Uitgegeven op : 23.01.2025

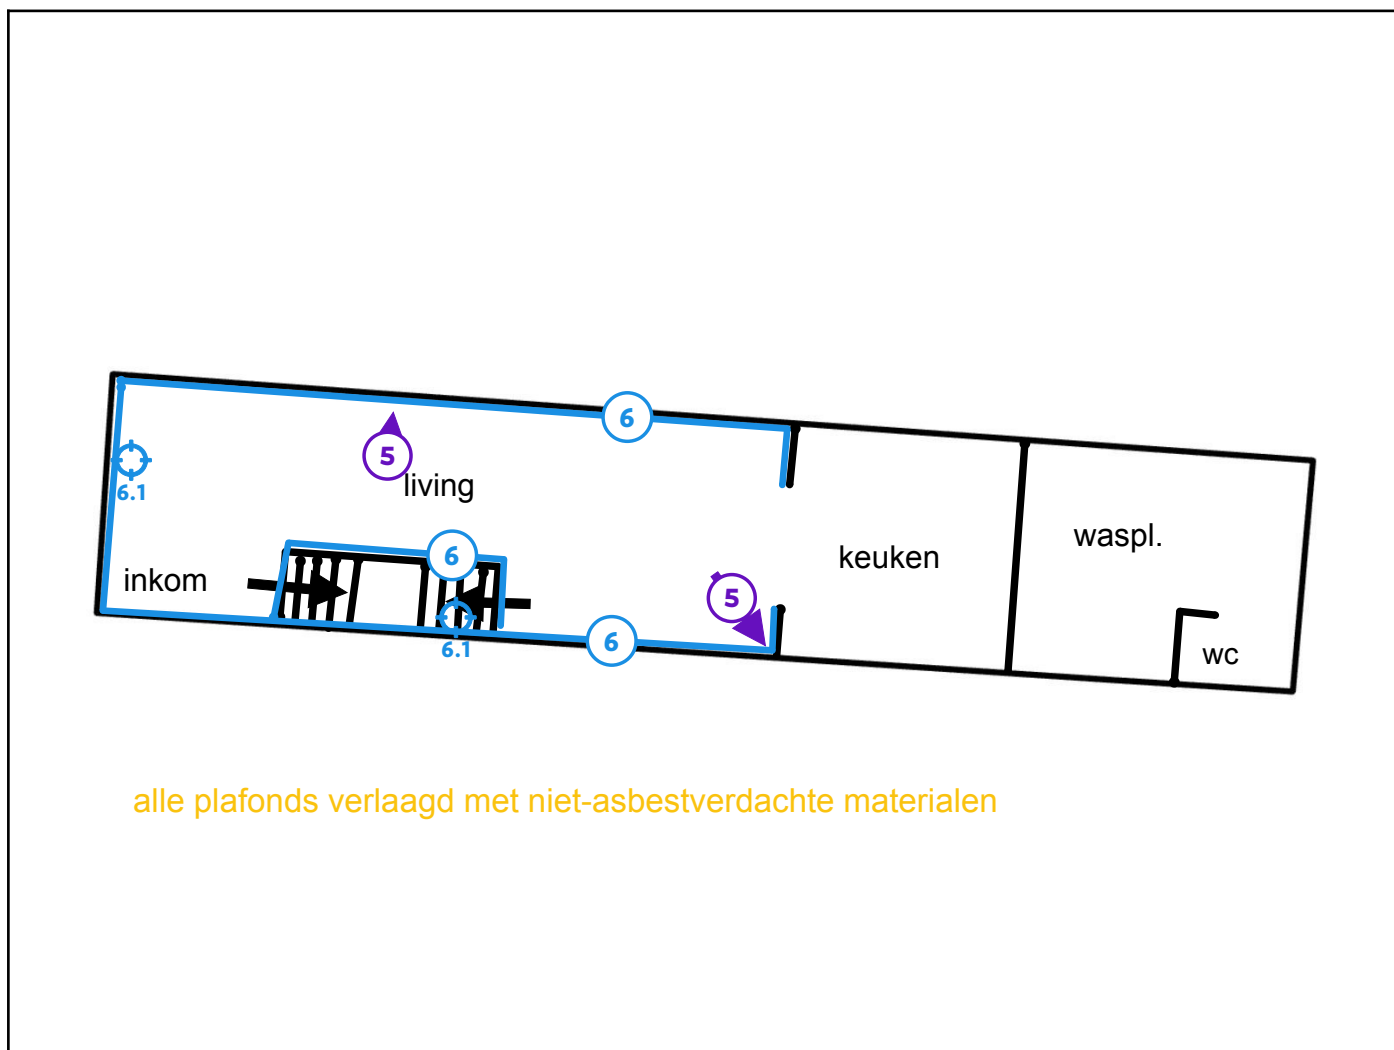
Plan 1.1: gelijkvloers plan

Beschrijving	Type	Actie
4. plafonds	Advies	-
5. schouwmantels	Advies	-
6. pleisterwerk muren	Geen asbest	-
6.1 Code: MM01	Mengmonster	-

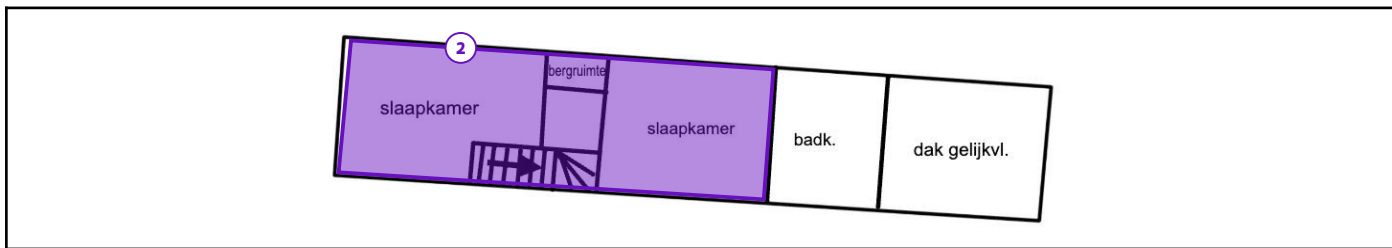
Plan 1.3: plat dak

Beschrijving	Type	Actie
2. plat dak vd woning	Beperking	-
