Asbestinventarisatetest

Vroenweg 35, 3550 Heusden-Zolder

Attestnummer : 20240702-000930.001

Niet-asbestveilig

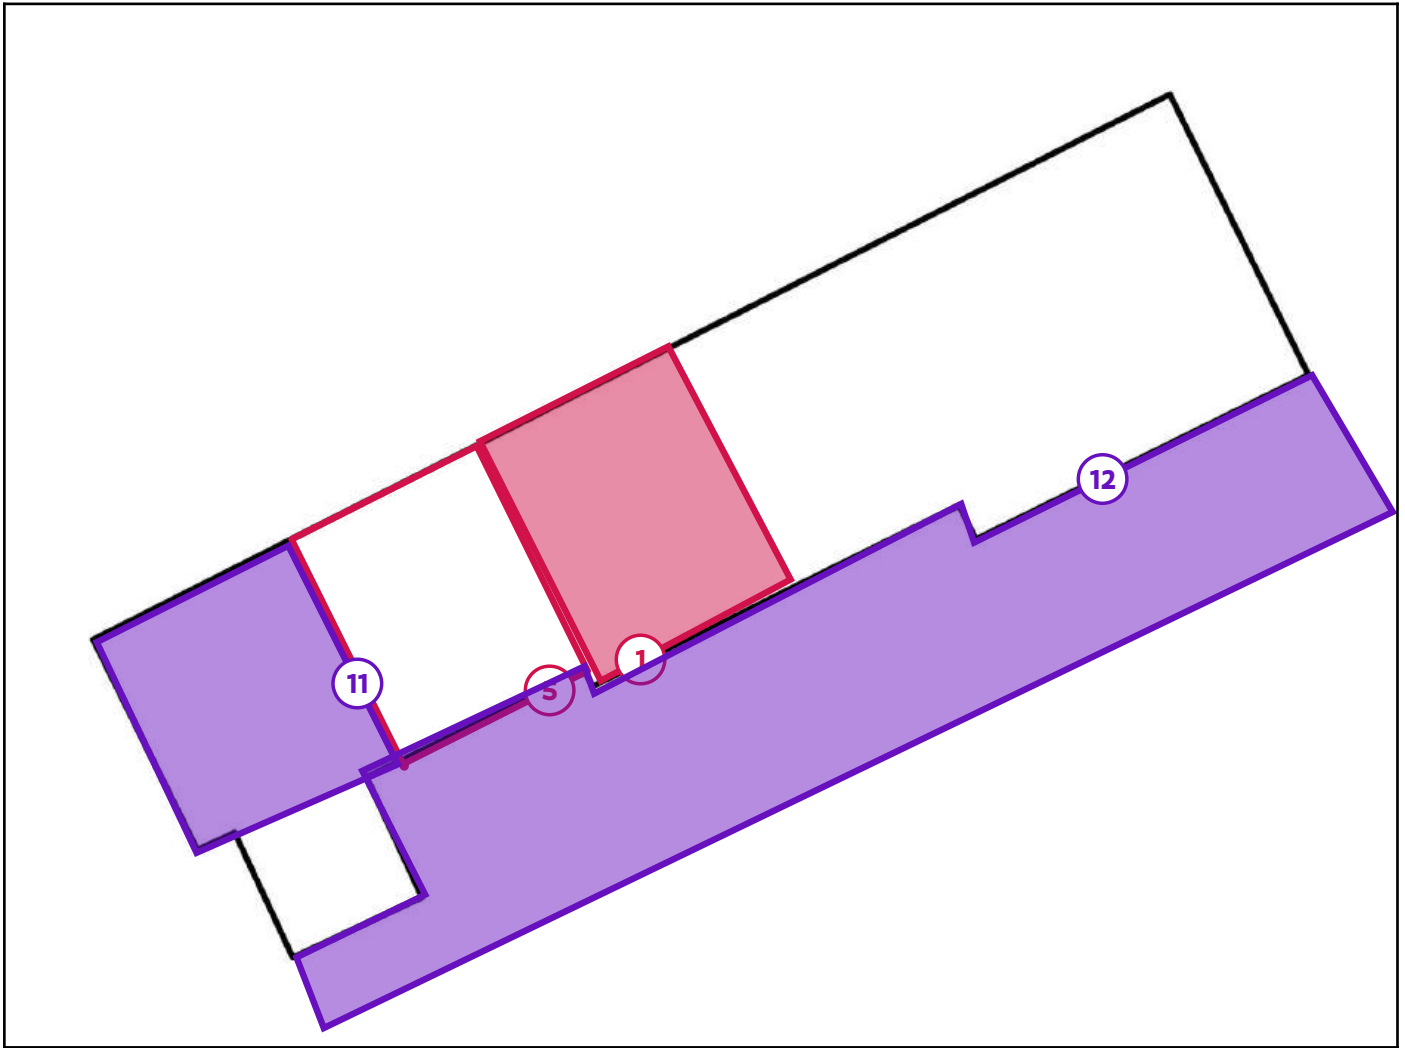
Plan 1.1: Buitengevel

Beschrijving	Type	Actie
1. Dak met asbestcement golfplaten	Asbestmateriaal	Dringend verwijderen
5. Plaatwerk in Menuiserie	Asbestmateriaal	Dringend verwijderen
11. Overwoekerende vegetatie geen inspectie mogelijk	Beperking	-
12. Onderlaag oprit	Advies	-

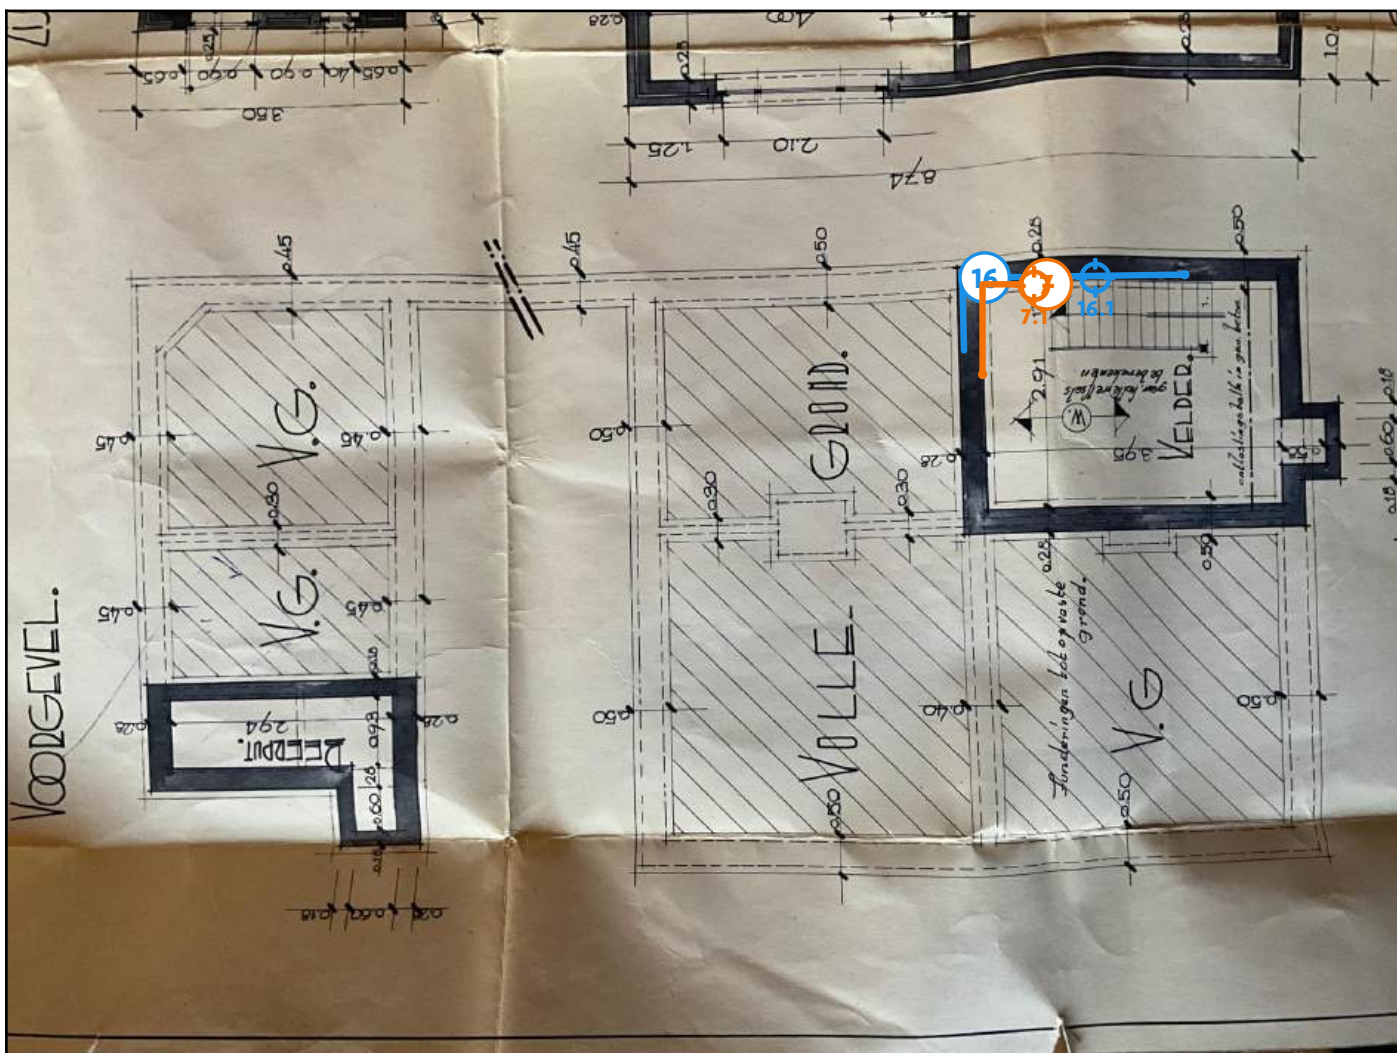
Plan 1.2: Kelder

Beschrijving	Type	Actie
7. Plinten met Covinyl	Asbestmateriaal	Verwijderen
7.1 Code: 2024-045-A3	Puntmonster	-
16. Pleisterwerk muur	Geen asbest	-
16.1 Code: 2024-045-A4	Puntmonster	-

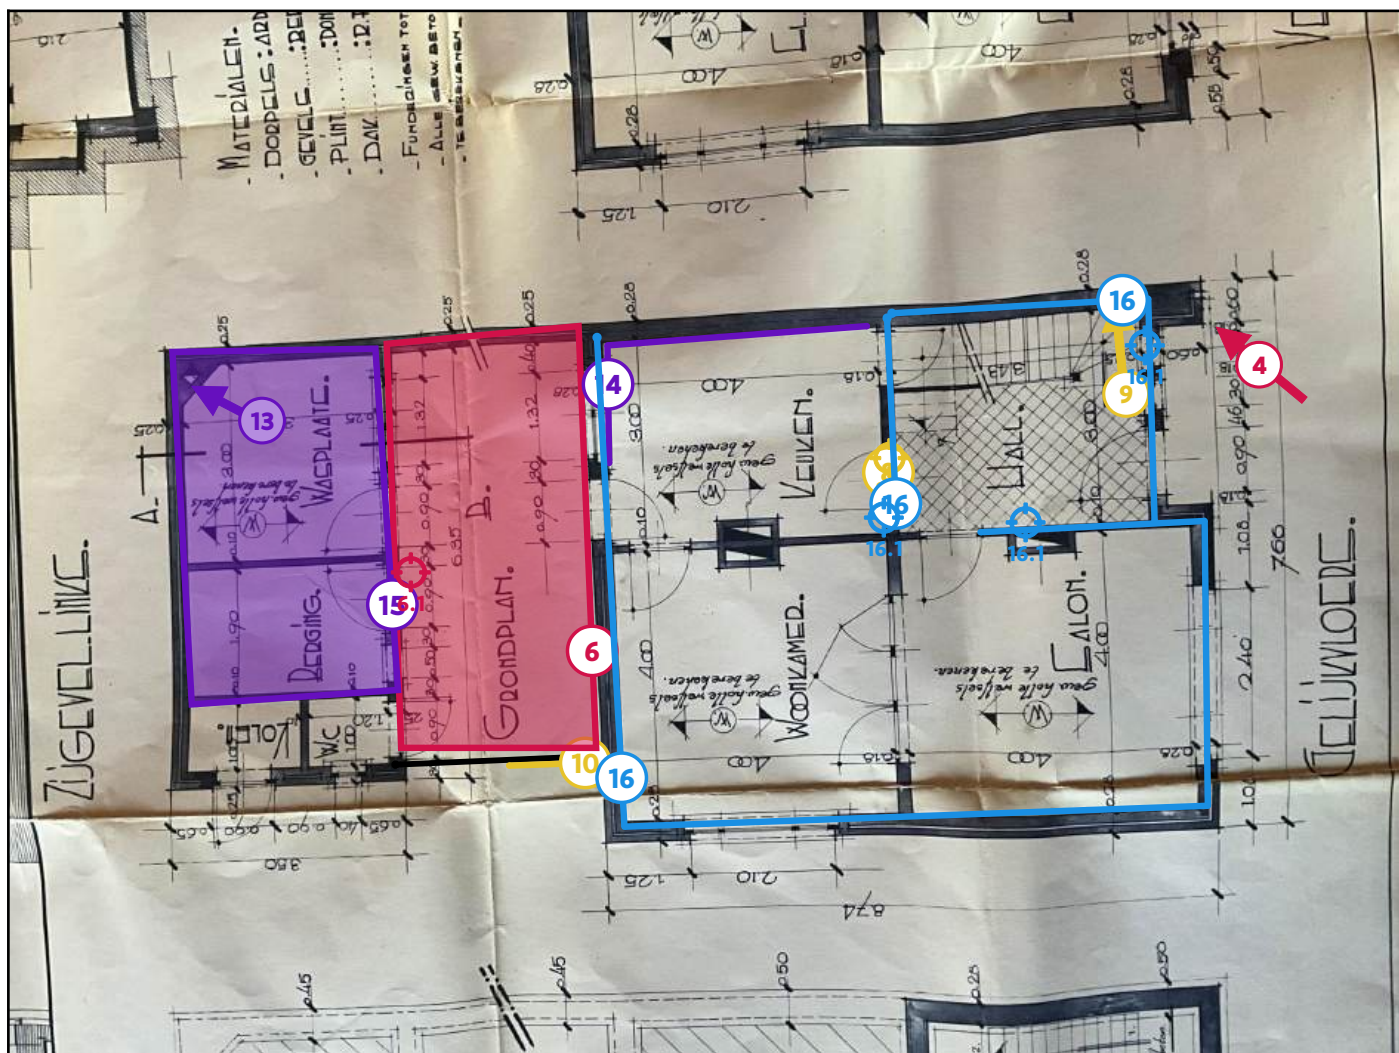
Plan 1.3: Gelijkvloers

Beschrijving	Type	Actie
4. Stukken asbestmateriaal	Asbestmateriaal	Dringend verwijderen
6. Linoleum met karton onderlaag achterbouw	Asbestmateriaal	Dringend verwijderen
6.1 Code: 2024-045-A1	Puntmonster	-
8. Massal deurdorpels	Asbestmateriaal	Zorgvuldig beheren
8.1 Code: 2024-045-A6	Puntmonster	-
9. Teller in bakeliet	Asbestmateriaal	Zorgvuldig beheren

10. Glasal in schrijnwerk	Asbestmateriaal	Zorgvuldig beheren
13. Oude CV ketel	Advies	-
14. Tegellijm faience tegels	Advies	-
15. Nieuwe vloer	Advies	-
16. Pleisterwerk muur	Geen asbest	-
16.1 Code: 2024-045-A4	Puntmonster	-

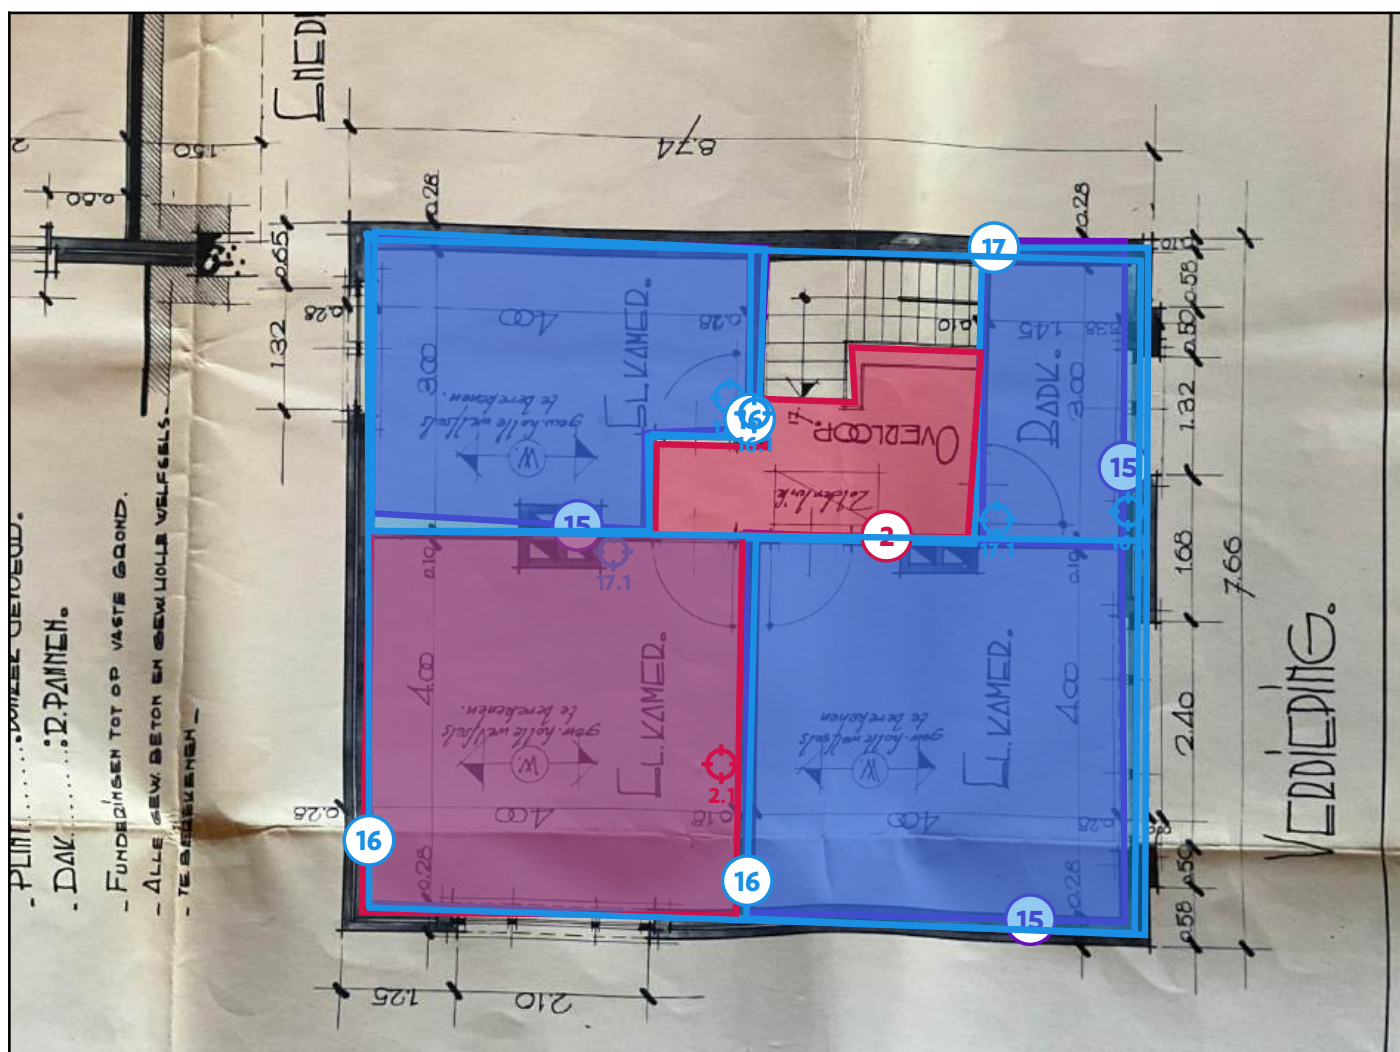
Plan 1.4: Verdieping

Beschrijving	Type	Actie
2. Linoleum met karton onderlaag verdieping	Asbestmateriaal	Dringend verwijderen
2.1 Code: 2024-045-A2	Puntmonster	-
15. Nieuwe vloer	Advies	-
16. Pleisterwerk muur	Geen asbest	-
16.1 Code: 2024-045-A4	Puntmonster	-
17. Pleisterwerk plafonds	Geen asbest	-
17.1 Code: 2024-045-A5	Mengmonster	-

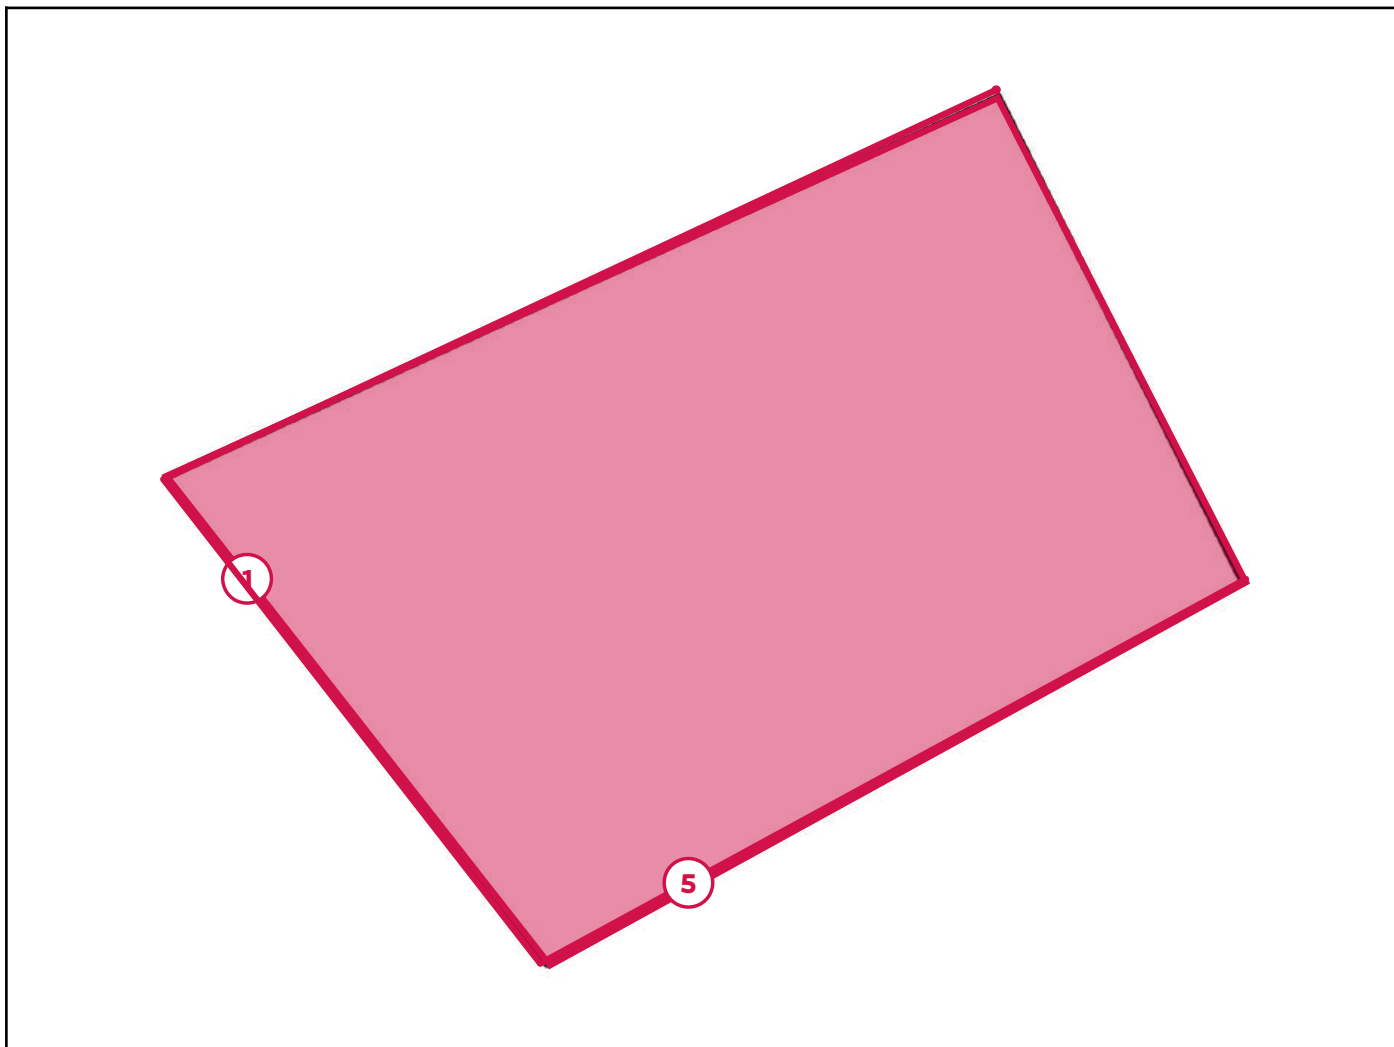
Plan 3.1: Constructie plan

Beschrijving	Type	Actie
1. Dak met asbestcement golfplaten	Asbestmateriaal	Dringend verwijderen
5. Plaatwerk in Menuiserie	Asbestmateriaal	Dringend verwijderen

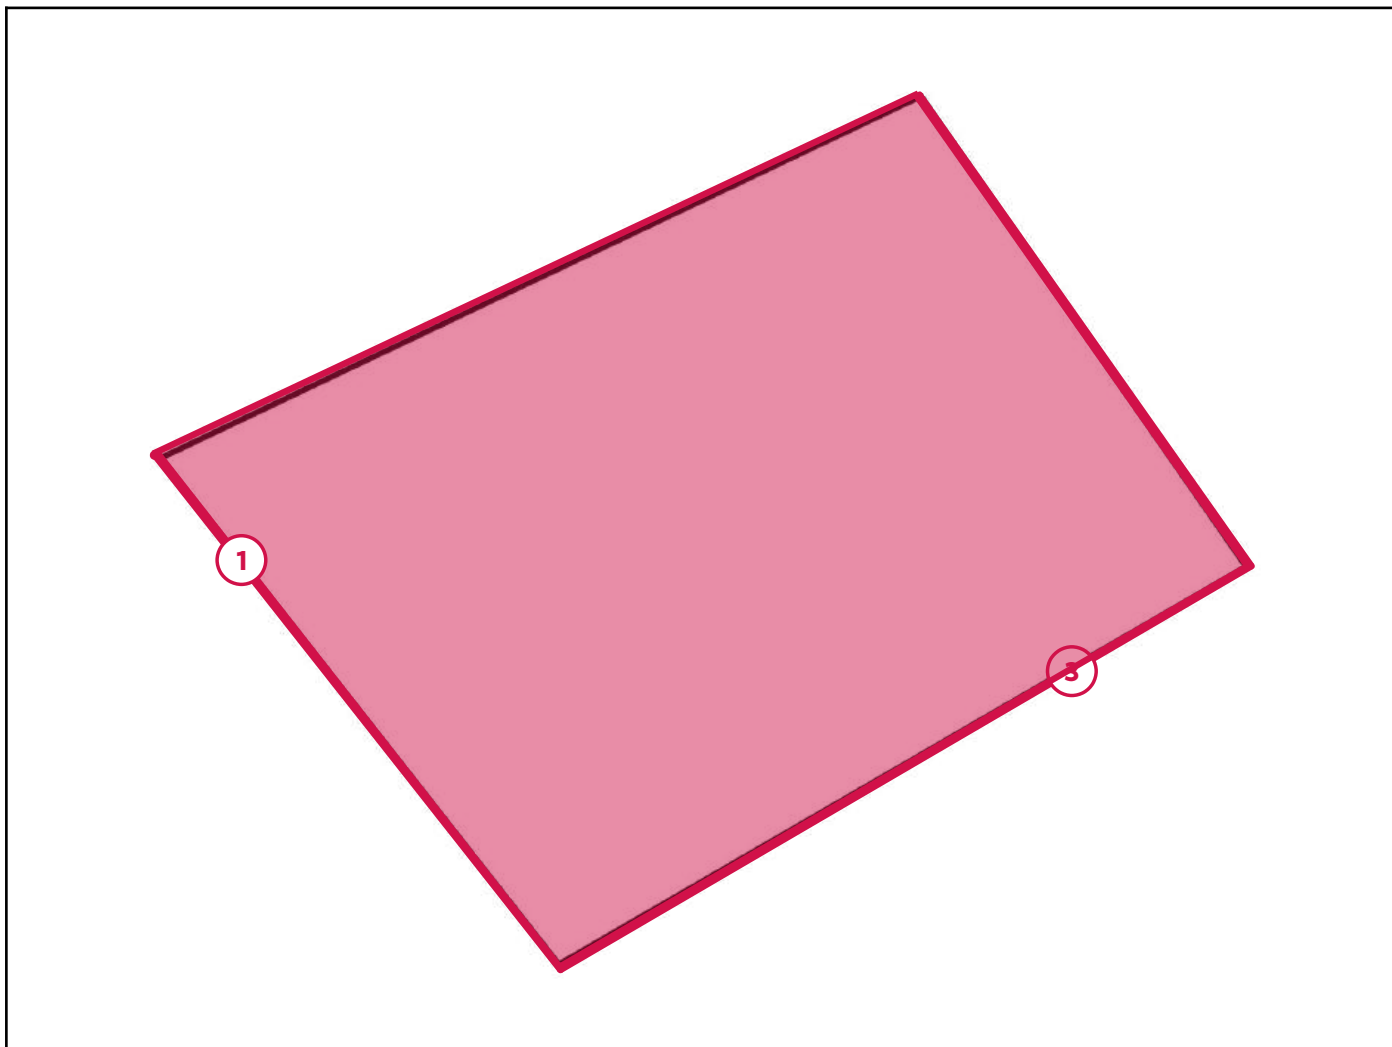
Plan 4.1: Constructie plan

Beschrijving	Type	Actie
1. Dak met asbestcement golfplaten	Asbestmateriaal	Dringend verwijderen
3. Gevel met asbestcement golfplaten	Asbestmateriaal	Dringend verwijderen

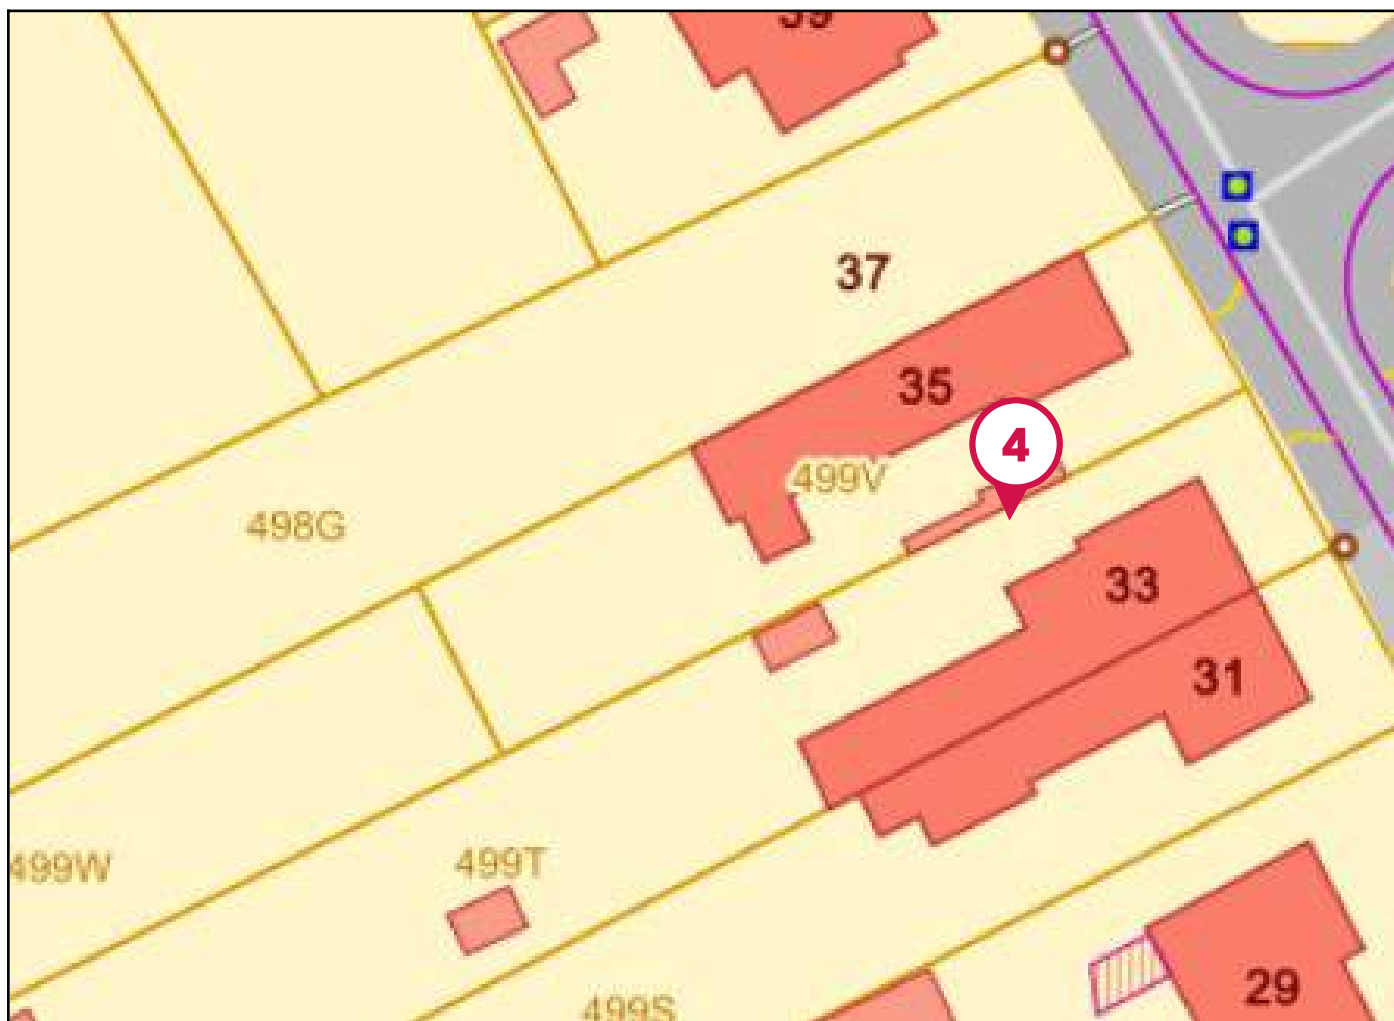
Plan 5.1: Vaststellingen buiten de constructies

Beschrijving	Type	Actie
4. Stukken asbestmateriaal	Asbestmateriaal	Dringend verwijderen

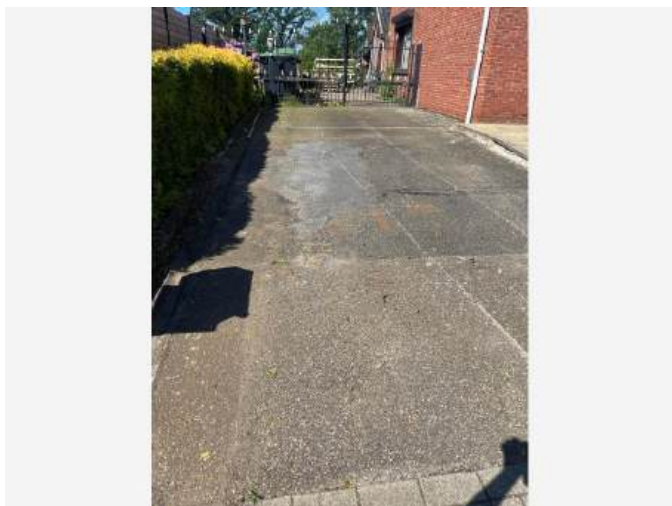
Vrije foto

Identificatiemethode	Redelijk vermoeden
----------------------	--------------------

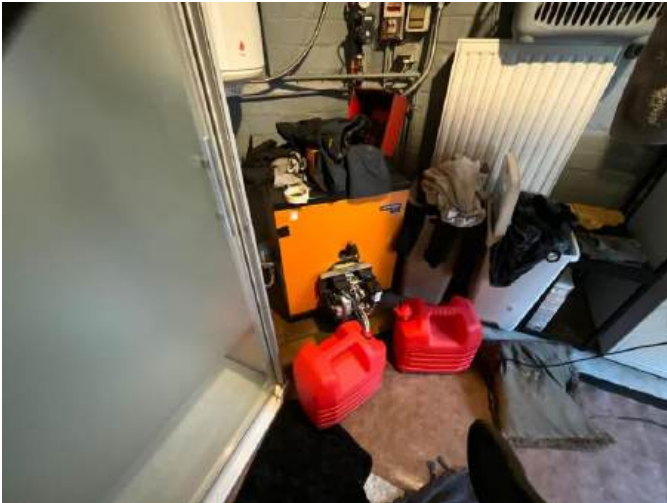
Vrije foto

Identificatiemethode	Redelijk vermoeden
Primaire drager	HVAC infrastructuur en uitrusting

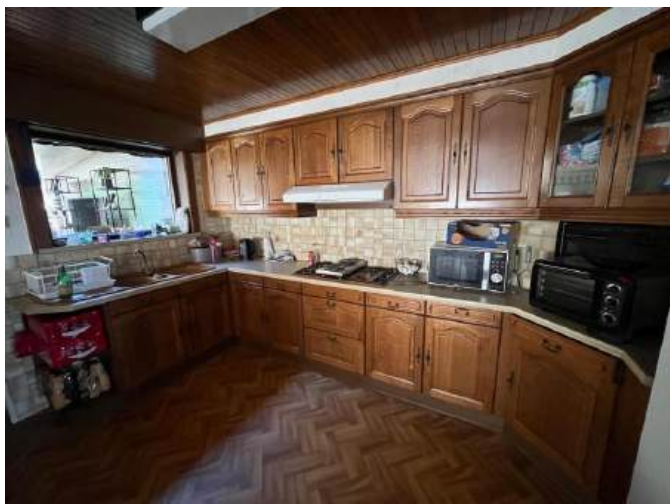
Vrije foto

Identificatiemethode	Redelijk vermoeden
Primaire drager	Binnenwand
(Asbest)materiaal	In-situ afwerkingslagen - Lijmlaag
Bindmiddel	Lijm
Gebondenheid bindmiddel	Hecht

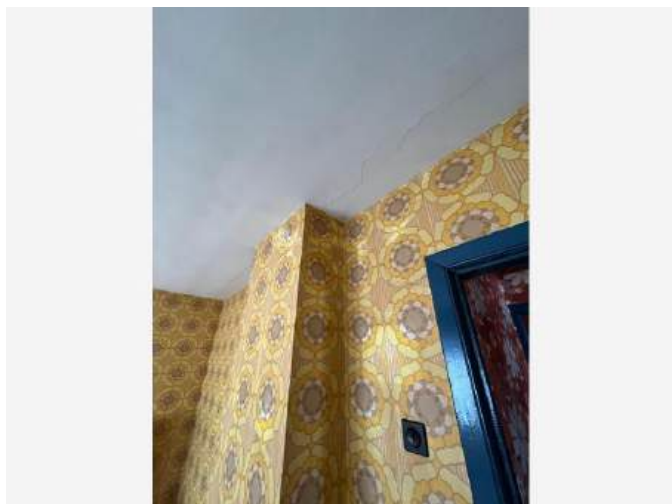
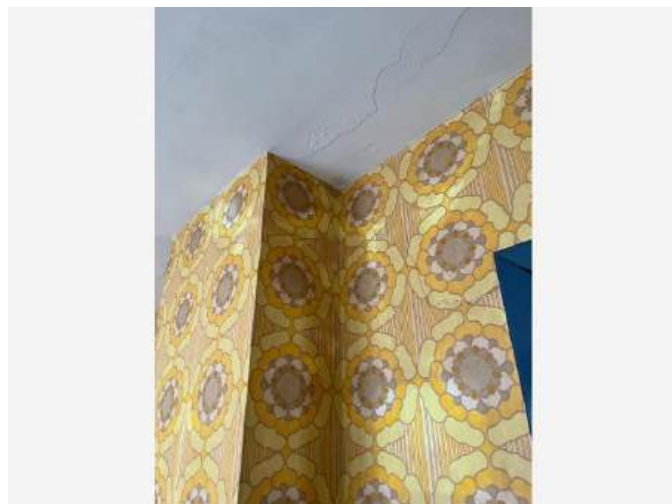
Beschrijving	Pleisterwerk muur
Omgeving	Binnen
Primaire drager	Binnenwand
Bindmiddel van materiaal	Gips - kalk
Gebondenheid op basis van bindmiddel	Niet-hechtgebonden
Hoeveelheid (oppervlakte - dikte - aantal)	• 150,00 m ² - 1,00 cm - 1 stuk
Totaal volume	1,50 m ³
Identificatiemethode	Vaststelling met monsternamen
Destructieve handeling voor identificatie	Nee
