Asbestinventarisatetest

Huis ten Halven 27, 9100 Sint-Niklaas

Attestnummer : 20240319-000257.000

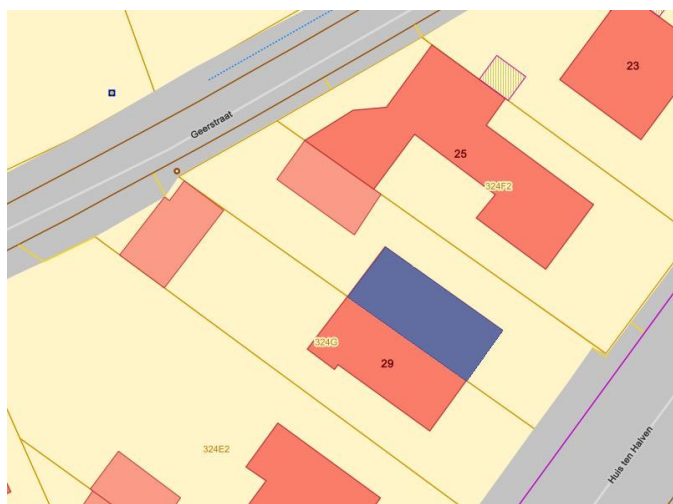
Zone 1: woning

1 Asbestmateriaal

1 Geen asbest

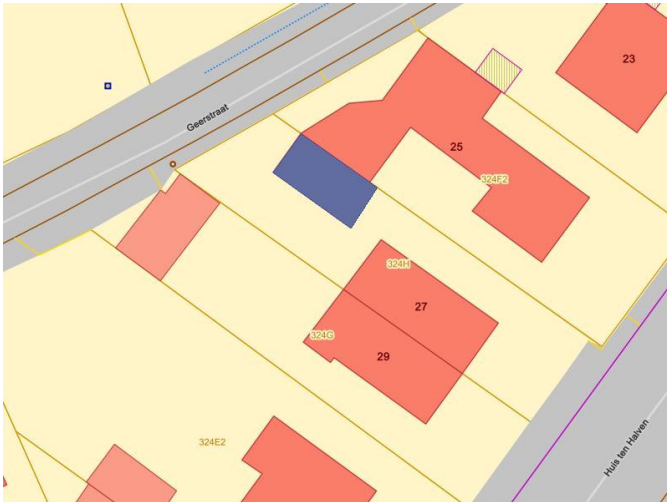
Zone 2: Garage + berging + douche

- 1 Asbestmateriaal**
- 0 Beperking
- 0 Uitsluiting
- 0 Roerend goed
- 0 Puin, steenslag, (water)bodem
- 0 Advies
- 1 Geen asbest**

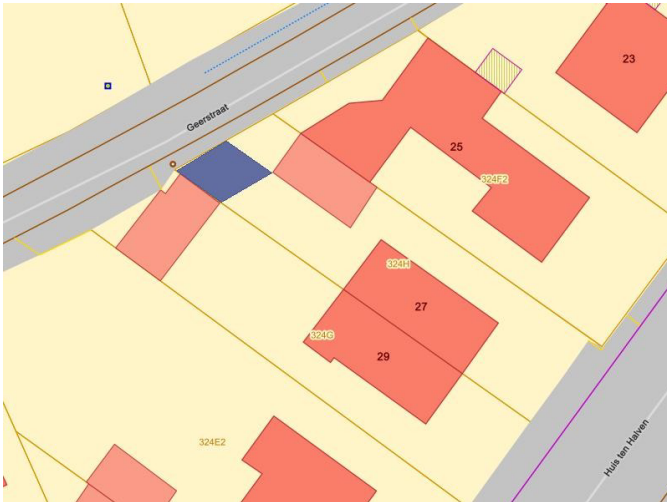
Zone 3: Tuinhuis + afdak

- 0 Asbestmaterialen
- 0 Beperkingen
- 0 Uitsluitingen
- 0 Roerende goederen
- 0 Puin, steenslag, (water)bodem
- 0 Adviezen
- 1 Geen asbest**
