Asbestinventarisatetest

Hoogstraat 58, 9170 Sint-Gillis-Waas

Attestnummer : 20260324-000343.000

Uitgegeven op : 24.03.2026

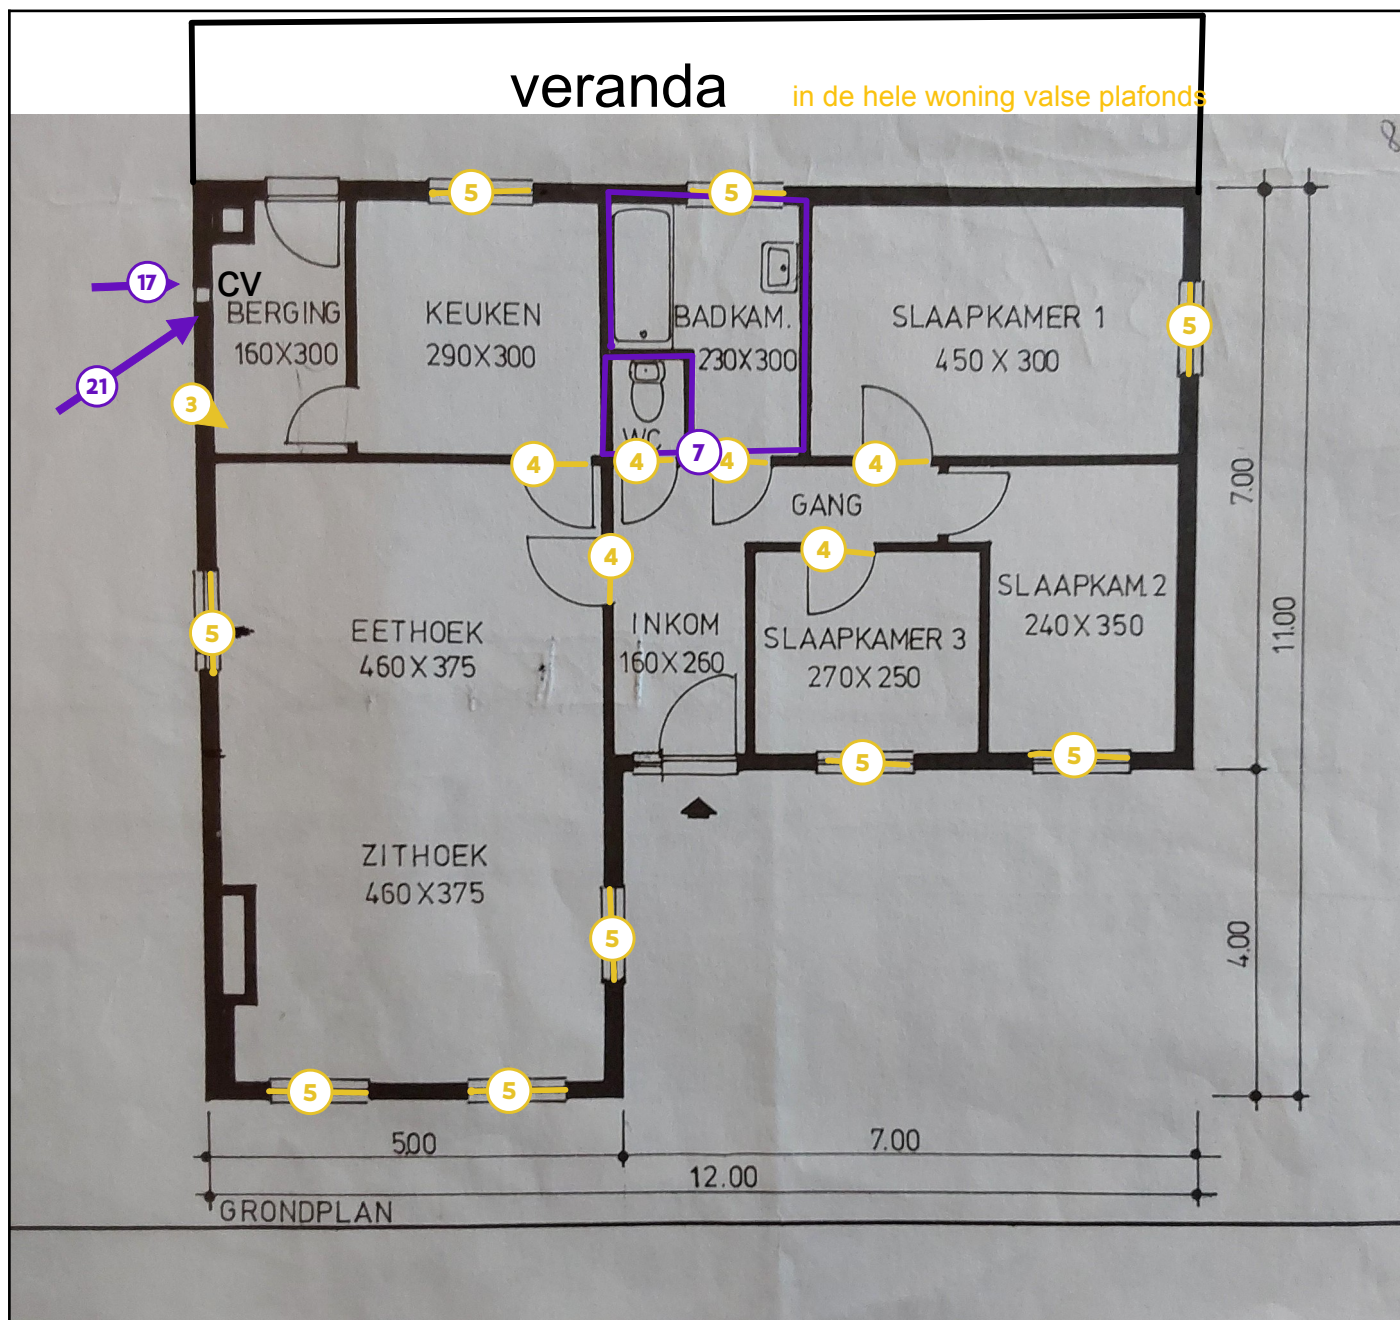
Plan 1.2: Gelijkvloers

Beschrijving	Type	Actie
3. bakeliet schakelaar onder teller	Asbestmateriaal	Zorgvuldig beheren
4. Massal dorpel	Asbestmateriaal	Zorgvuldig beheren
5. Massal tabletten	Asbestmateriaal	Zorgvuldig beheren

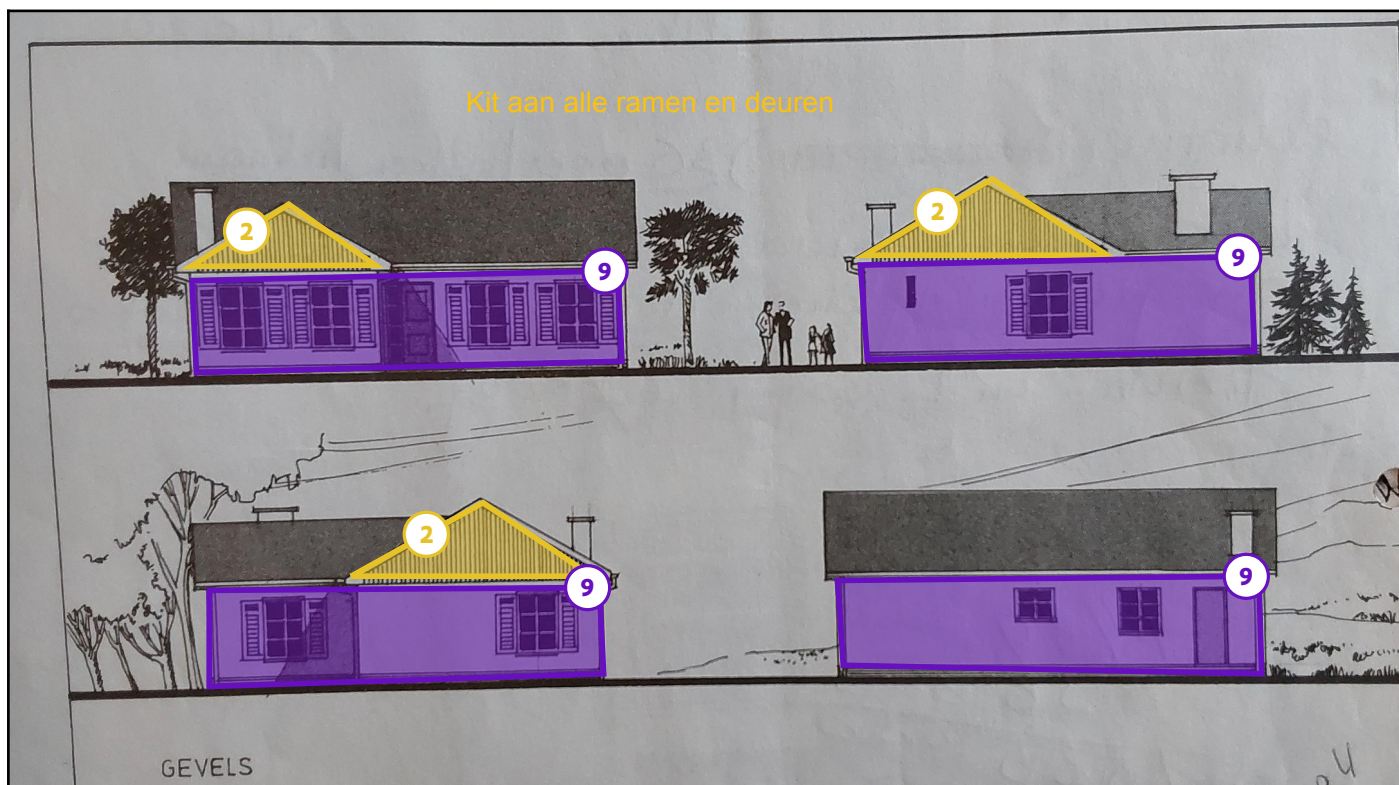
Plan 1.4: Gevels

Beschrijving	Type	Actie
2. menuiseritplaten op zolder aan buitenmuur	Asbestmateriaal	Zorgvuldig beheren
9. menuiseritplaten in muren	Advies	-
16. afdichtingsmateriaal aan schrijnwerk	Overige ruimte of materiaal	-

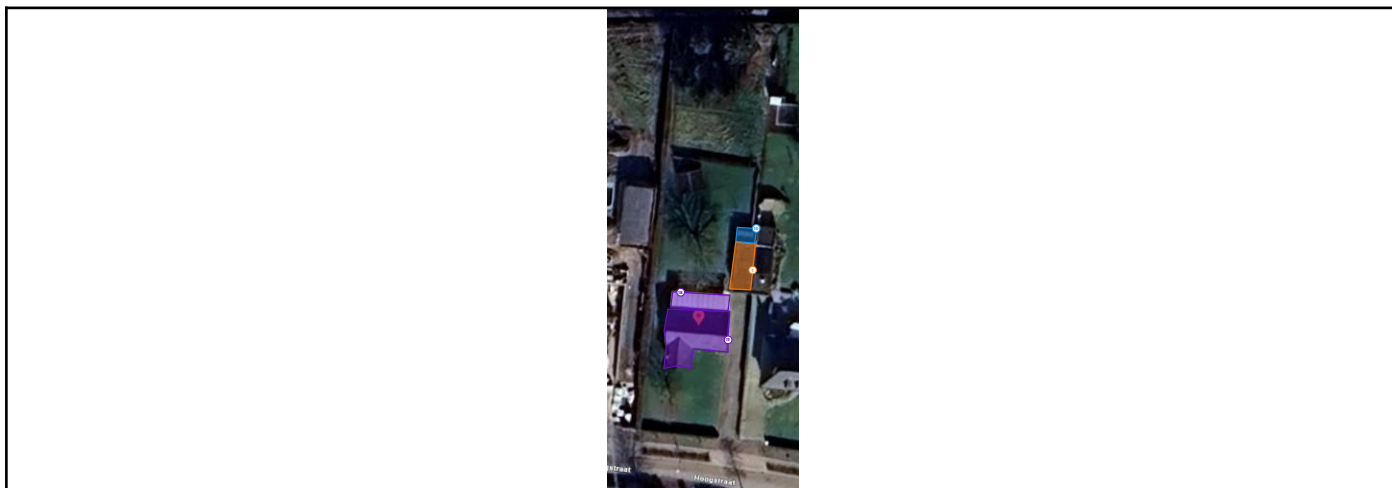
Plan 1.6: hoogstraat google 58

Beschrijving	Type	Actie
1. Roofing op plat dak garage niet bemonsterd	Asbestmateriaal	Verwijderen
10. golfplaten achter garage	Geen asbest	-
18. Dakbedekking polycarbonaat veranda	Overige ruimte of materiaal	-
19. Dakbedekking natuurleien op woning	Overige ruimte of materiaal	-

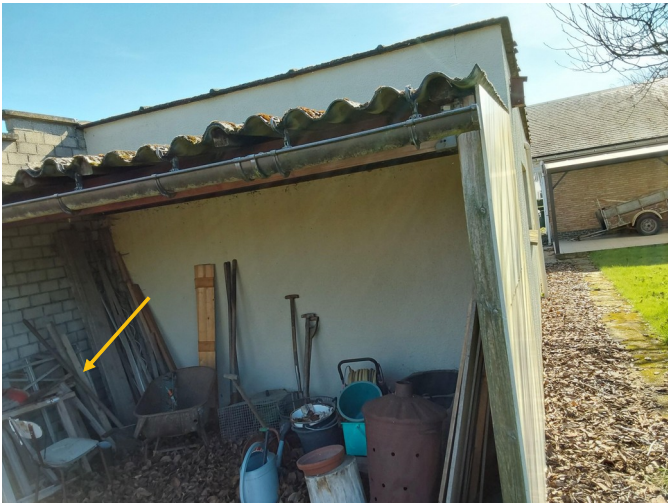
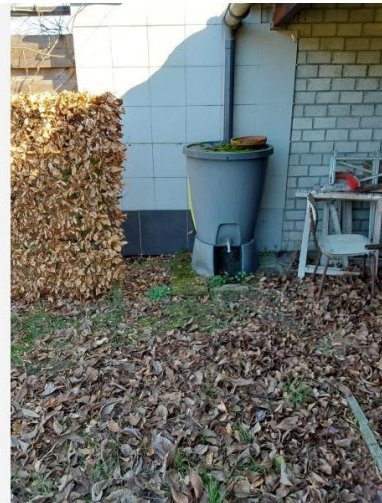
15. Afvloeizone ton achter garage	Afdruipzone/afvloeizone	-
-----------------------------------	-------------------------	---
