# Asbestinventarisatattest

Potaardestraat 113, 9280 Lebbeke

Attestnummer : 20260604-000040.000

Uitgegeven op : 04.06.2026

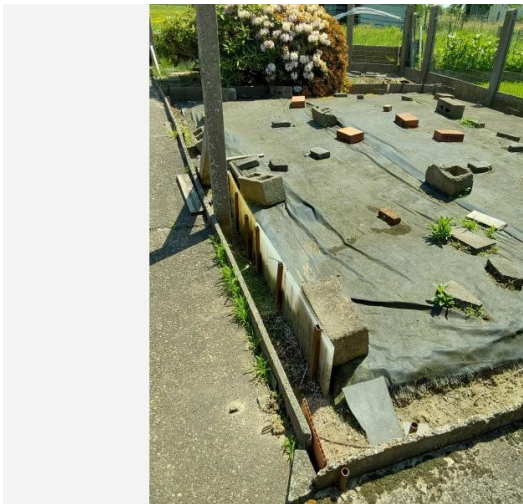
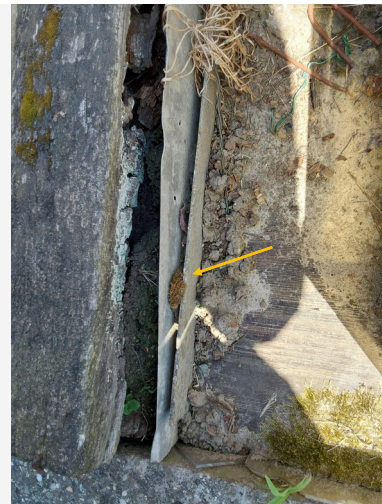
Overzichtsfoto

Detailfoto

- Eenvoudige handelingen: mag via doe-het-zelf of door werknemer(s) met opleidingsattest eenvoudige handelingen  
Hechtgebonden asbest: Als dit materiaal verwijderd kan worden zonder het te breken, te beschadigen... , dan mag met dit met eenvoudige handelingen. Vermijd stofvorming en stofverspreiding op elk moment van de werken. Bevochtig of fixeer het materiaal. Het gebruik van sneldraaiende werktuigen (boormachine, slijpschijf, hogedrukreiniger...) is verboden. Zorg voor gepaste persoonlijke beschermingsmiddelen: minimaal FFP3-mondmasker (EN 149), wegwerpoverall met kap (minimaal Cat III, type 5/6), wegwerphandschoenen en overschoenen of afspoelbaar schoeisel Afval: particulieren kunnen dit verpakt aanbieden bij hun recyclagepark (raadpleeg de voorwaarden van uw recyclagepark). Bij verwijdering door een aannemer of erkend asbestverwijderaar staat die normaal zelf in voor de correcte afvoer van het afval. Bewaar bewijsdocumenten van de asbestverwijdering (facturen, werkplannen, foto's, afgiftebewijzen afval, vrijgavemetingen...) met het oog op een aanpassing van het asbestattest. Raadpleeg voor de start van de

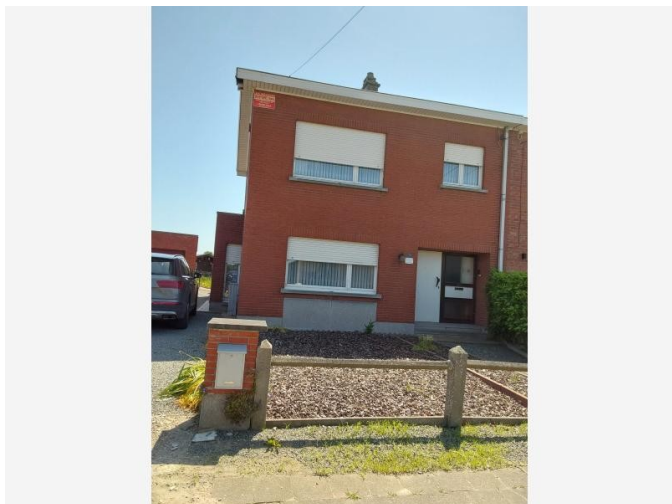
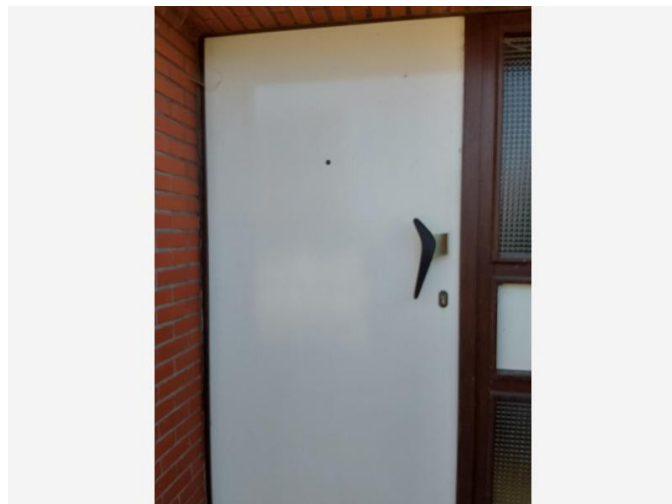
| Identificatiemethode | <p>De asbestdeskundige beoordeelt het materiaal als asbestverdacht en dus asbesthoudend, en dit zonder monstername.</p> <p>Motivatie: De monstername brengt andere schade aan dan schade die inherent is aan de monstername.</p> |

Overzichtsfoto

Detailfoto

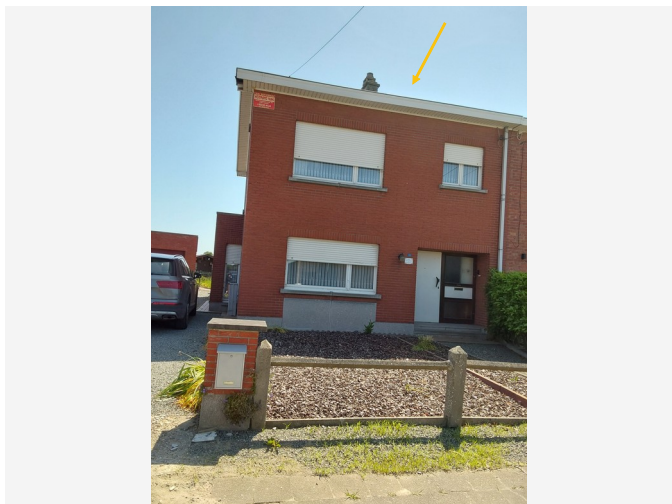
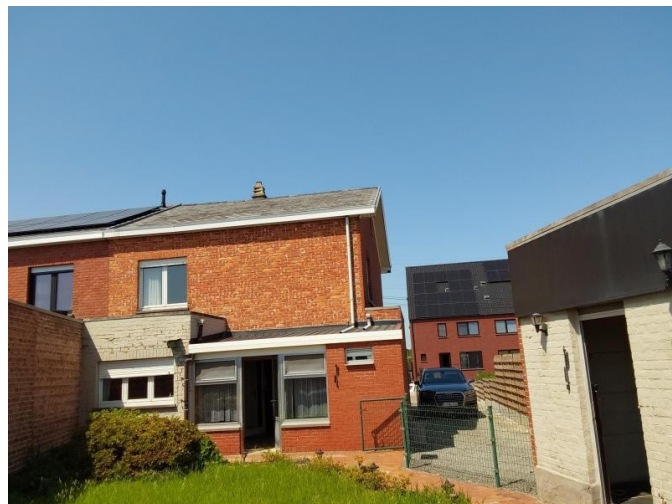
| Identificatiemethode | <p>De asbestdeskundige beoordeelt het materiaal als asbestverdacht en dus asbesthoudend, en dit zonder monstername.</p> <p>Motivatie: De monstername brengt andere schade aan dan schade die inherent is aan de monstername.</p> |

Overzichtsfoto

Detailfoto

- Eenvoudige handelingen: mag via doe-het-zelf of door werknemer(s) met opleidingsattest eenvoudige handelingen  
<https://ovam.vlaanderen.be/asbest-correct-verwijderen> Hechtgebonden asbest: Als dit materiaal verwijderd kan worden zonder het te breken, te beschadigen... , dan mag met dit met eenvoudige handelingen. Vermijd stofvorming en stofverspreiding op elk moment van de werken. Bevochtig of fixeer het materiaal. Het gebruik van sneldraaiende werktuigen (boormachine, slijpschijf, hogedrukreiniger...) is verboden. Zorg voor gepaste persoonlijke beschermingsmiddelen: minimaal FFP3-mondmasker (EN 149), wegwerpoverall met kap (minimaal Cat III, type 5/6), wegwerphandschoenen en overschoenen of afspoelbaar schoeisel Afval: particulieren kunnen dit verpakt aanbieden bij hun recyclagepark (raadpleeg de voorwaarden van uw recyclagepark). Bij verwijdering door een aannemer of erkend asbestverwijderaar staat die normaal zelf in voor de correcte afvoer van het afval. Bewaar bewijsdocumenten van de asbestverwijdering (facturen,

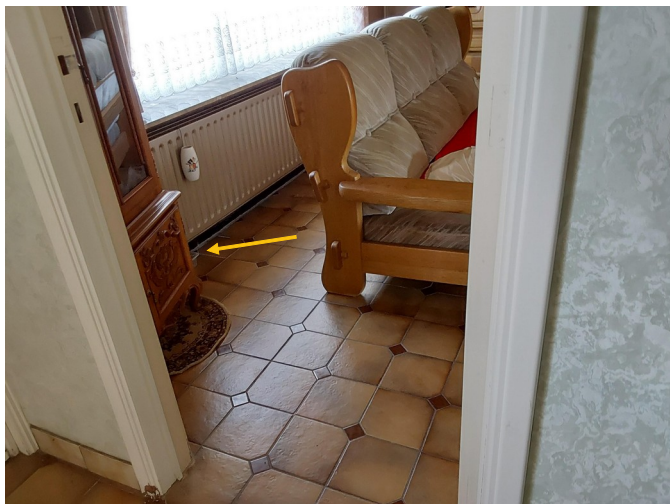
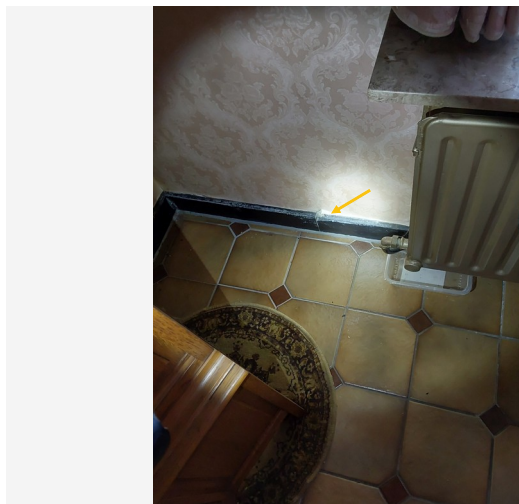
| Identificatiemethode | <p>De asbestdeskundige beoordeelt het materiaal als asbestverdacht en dus asbesthoudend, en dit zonder monstername.</p> <p>Motivatie: De monstername brengt andere schade aan dan schade die inherent is aan de monstername.</p> |
| Opmerking | Deze oppervlakte is een beredeneerde schatting , Er worden geen rechten verleend aan deze oppervlakten. |

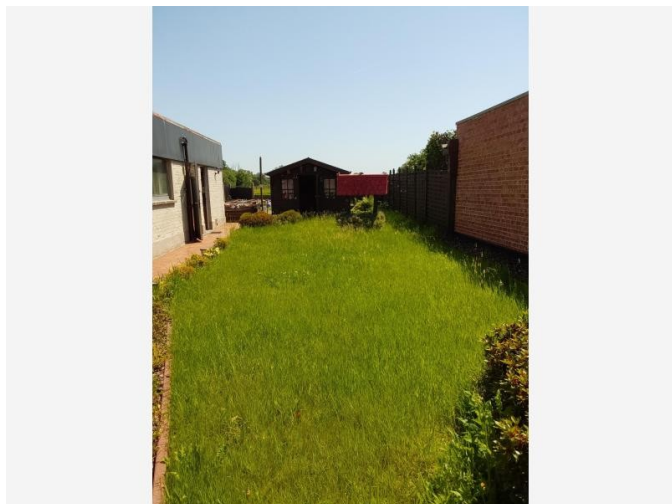
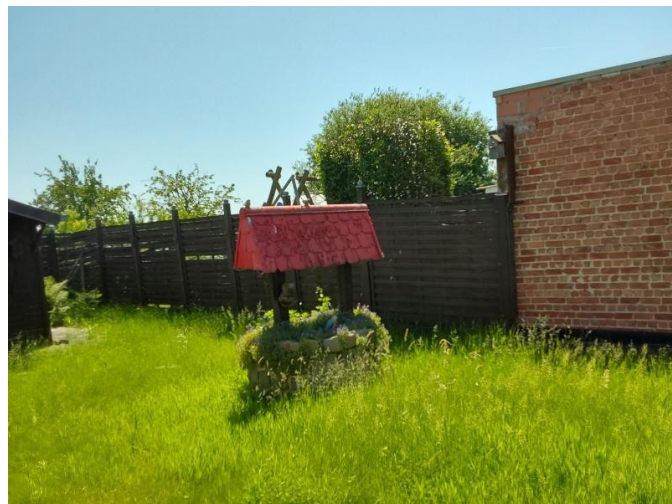
Afdruiptzone/afvloeizone

Bron
