Asbestinventarisatetest

Schepen Lagaestraat 6, 8500 Kortrijk

Attestnummer : 20240902-000395.000

Niet-asbestveilig

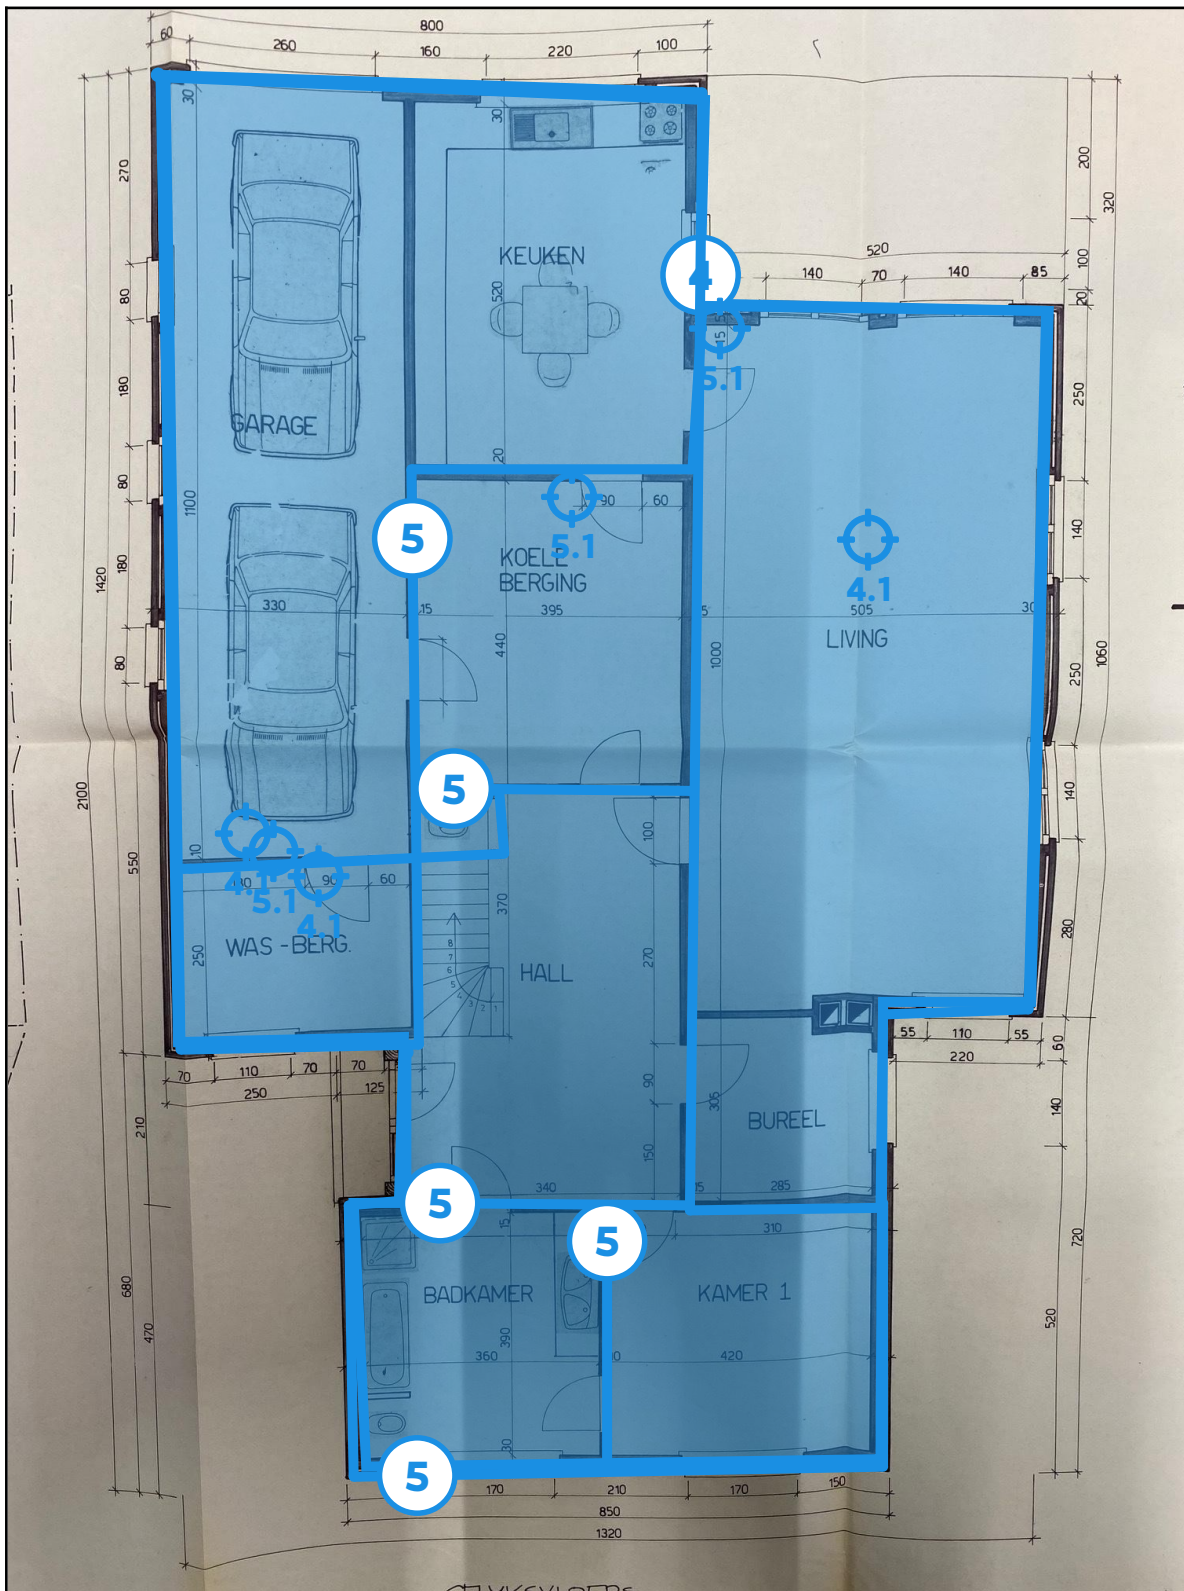
Plan 1.1: gelijkvloers

4. Pleisterwerk plafonds	Geen asbest	-
4.1 Code: 2	Mengmonster	-
5. Pleisterwerk wanden	Geen asbest	-
5.1 Code: 1	Mengmonster	-

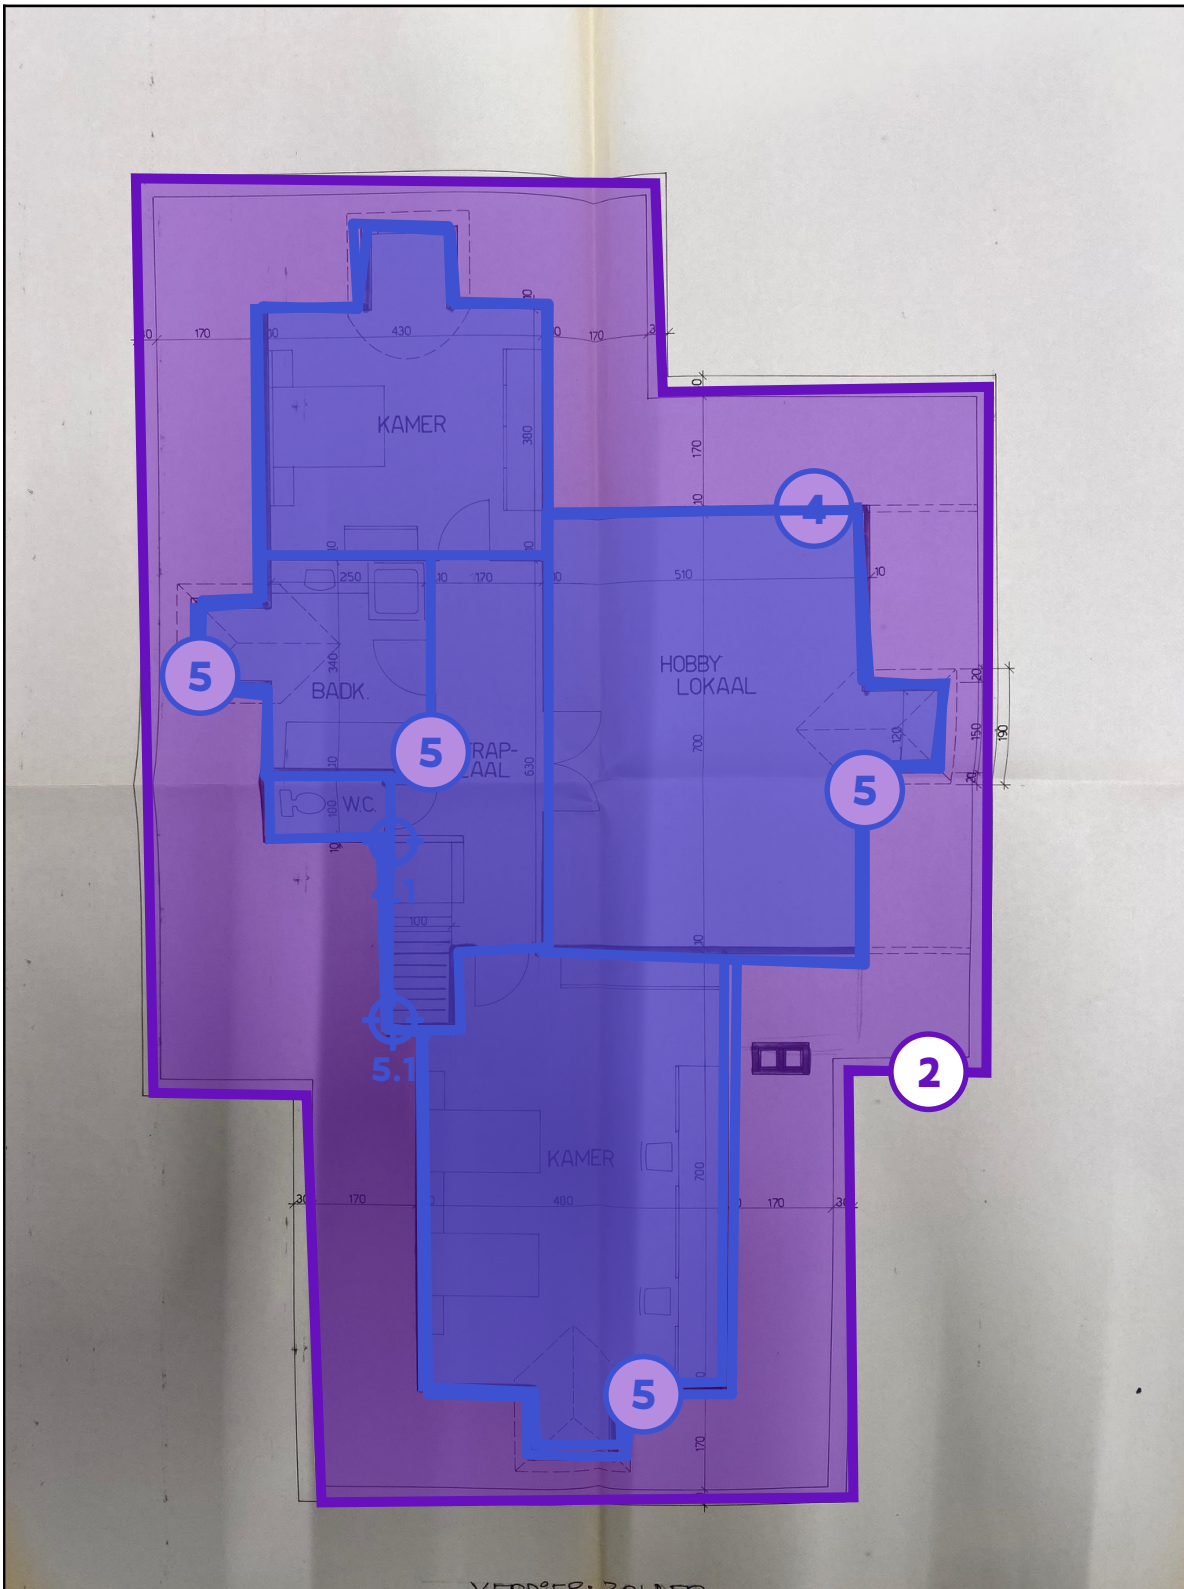
Plan 1.2: verdiep

2. onderdak	Advies	-
4. Pleisterwerk plafonds	Geen asbest	-
4.1 Code: 2	Mengmonster	-
5. Pleisterwerk wanden	Geen asbest	-
5.1 Code: 1	Mengmonster	-
