# Asbestinventarisatetest

Noordlaan 1, 8800 Roeselare

Attestnummer : 20230211-000059.000

Uitgegeven op : 11.02.2023

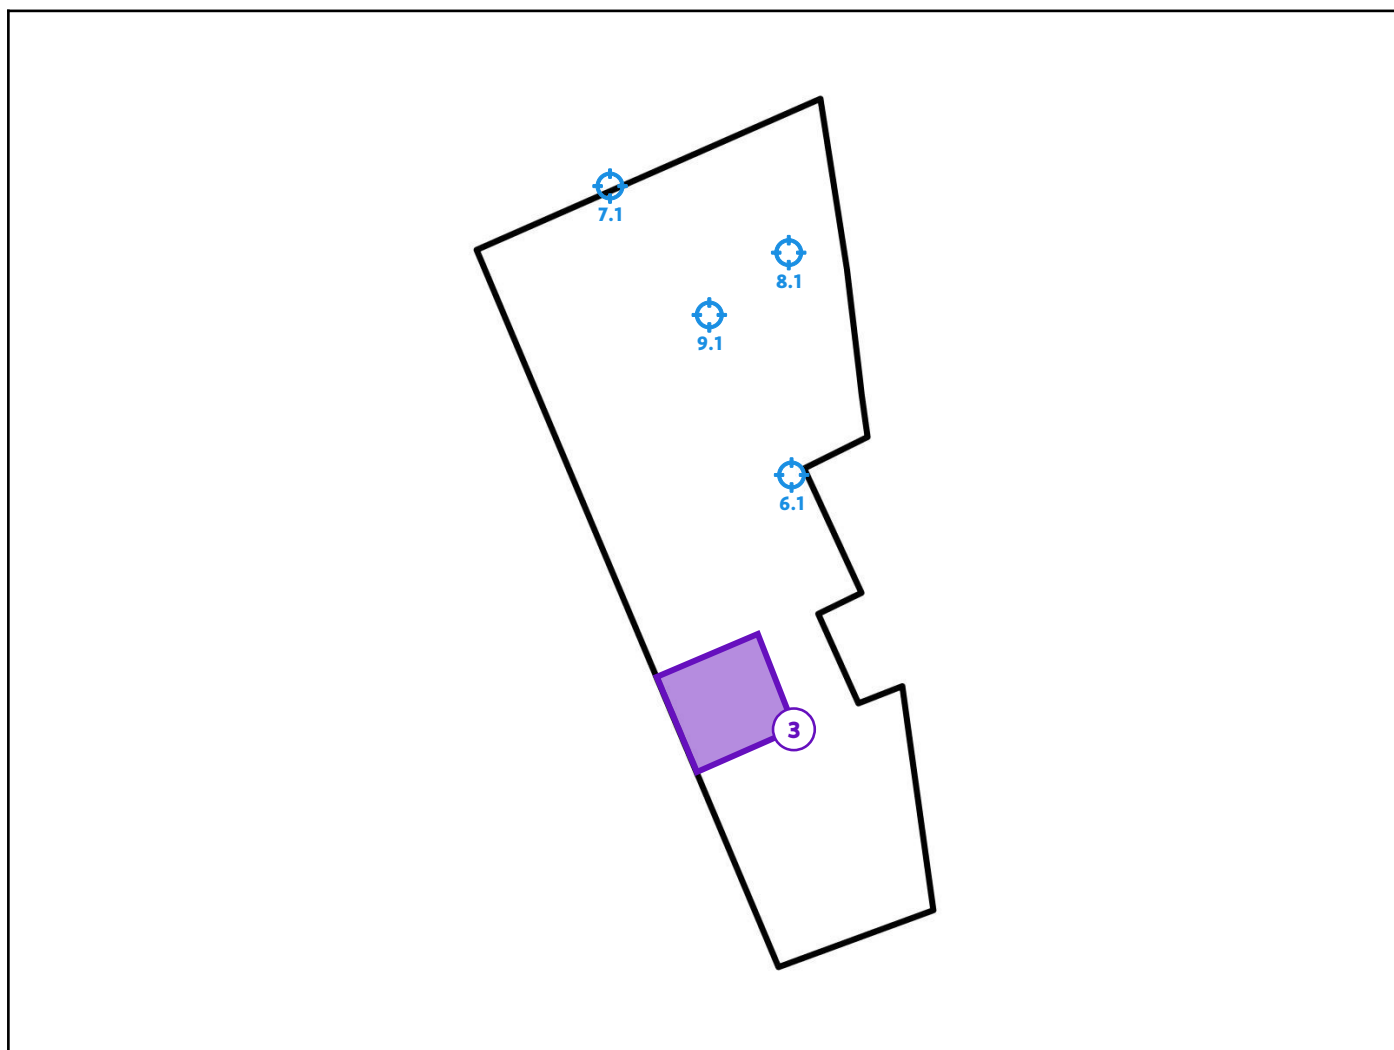
## Plan 1.1: Gelijkvloers

Beschrijving	Type	Actie
3. 005 Bitumen	Beperking	-
6. 002 Mastiek tussen hout en glas	Geen asbest	-
6.1 Code: 002	Puntmonster	-
7. 009 Mastiek tussen gevel en aluminium	Geen asbest	-
7.1 Code: 009	Puntmonster	-
8. 007 Vloerbekleding	Geen asbest	-
8.1 Code: 007	Puntmonster	-

9. 001 Pleister muren	Geen asbest	-
9.1 Code: 001	Mengmonster	-

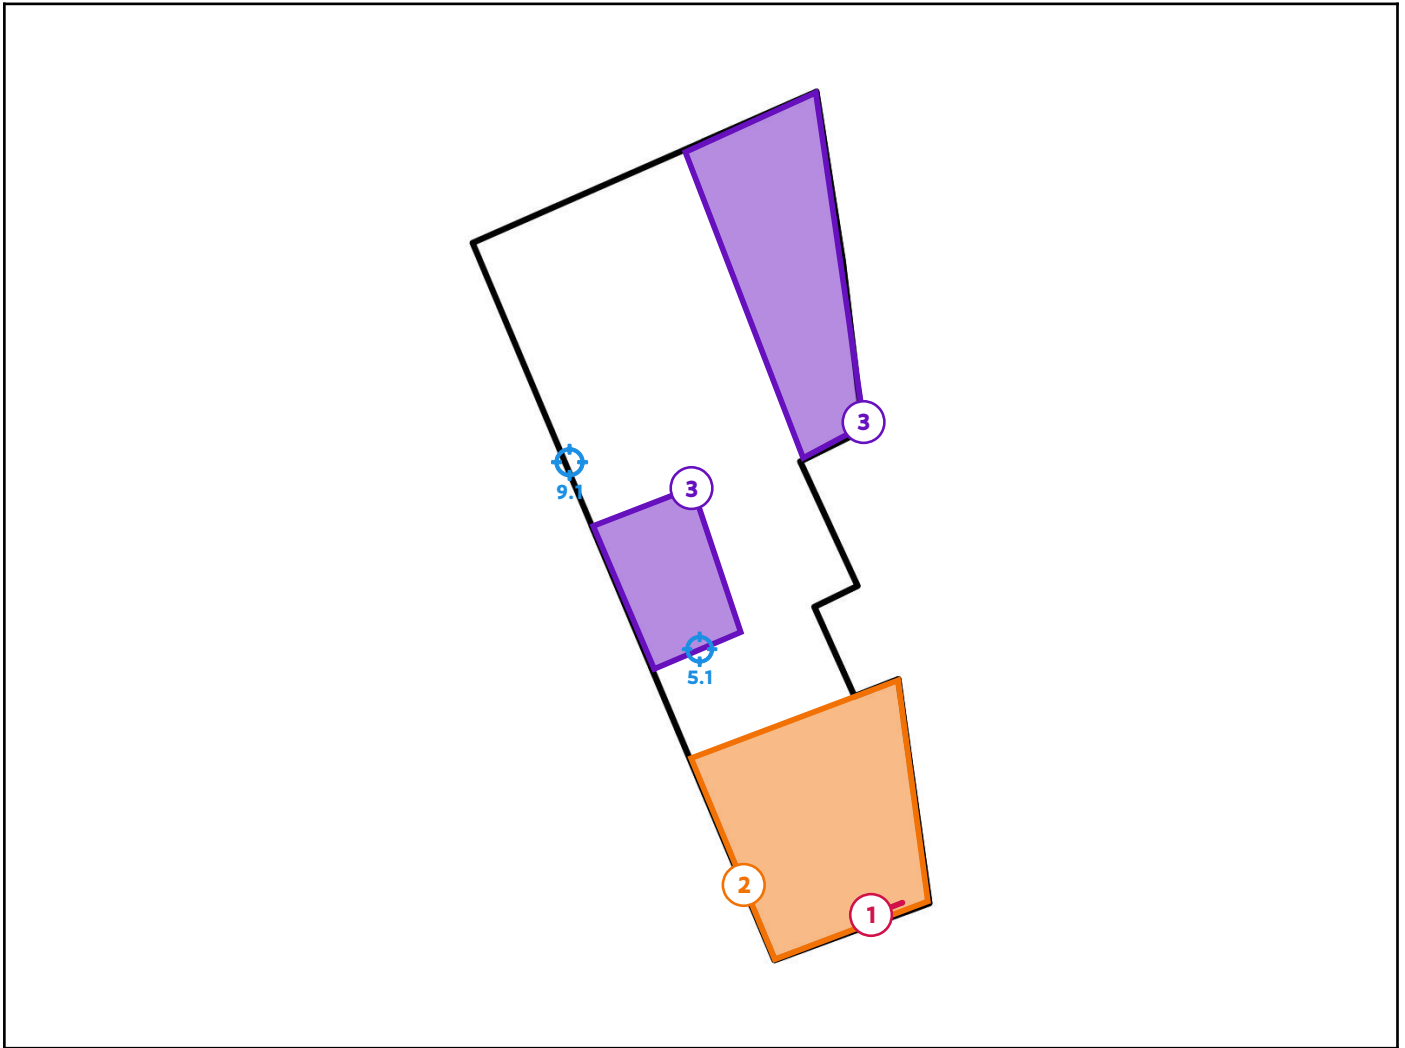
## Plan 1.2: 1ste verdiep

Beschrijving	Type	Actie
1. 004 Losse golfplaat	Asbestmateriaal	Dringend verwijderen
2. 003 Golfplaten	Asbestmateriaal	Verwijderen
3. 005 Bitumen	Beperking	-
5. 006 Mastiek tussen aluminium en glas	Geen asbest	-
5.1 Code: 006	Puntmonster	-
9. 001 Pleister muren	Geen asbest	-
9.1 Code: 001	Mengmonster	-

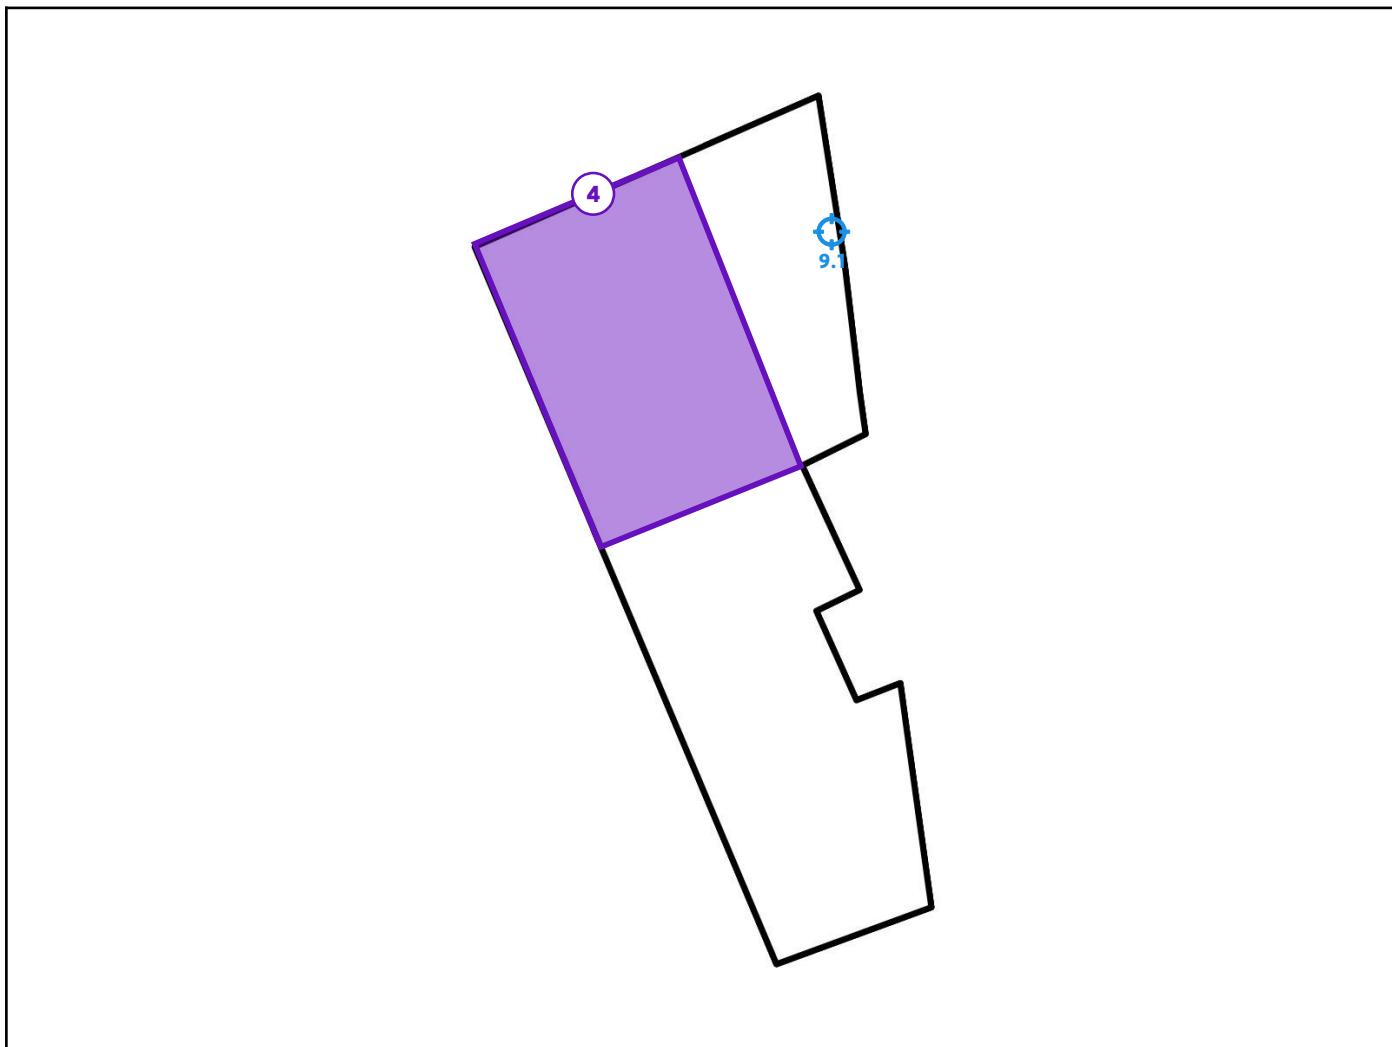
## Plan 1.3: 2de verdiep

Beschrijving	Type	Actie
4. 008 Onderdakplaten	Beperking	-
9. 001 Pleister muren	Geen asbest	-
9.1 Code: 001	Mengmonster	-
