# Asbestinventarisatetest

Zeedijk-Albertstrand 568/31, 8300 Knokke-Heist

Attestnummer : 20240510-000148.000

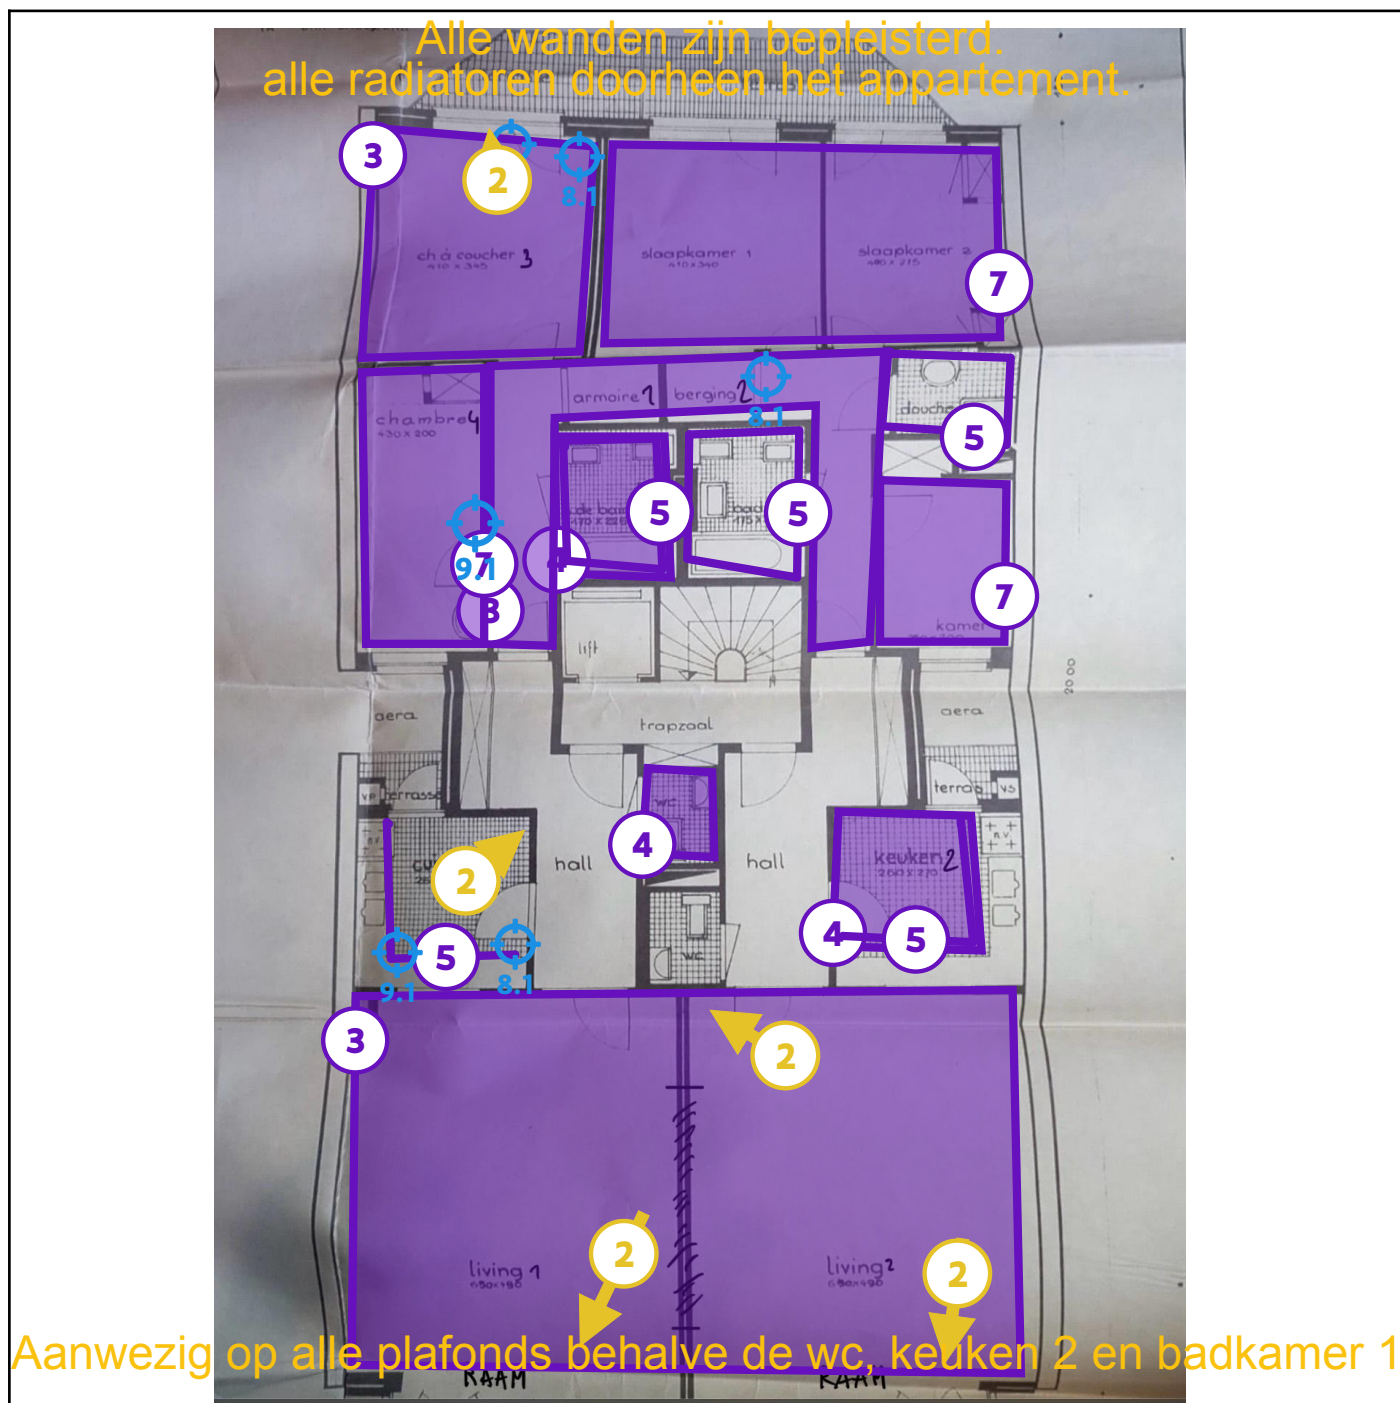
# Plan 1.1: Appartement

Beschrijving	Type	Actie
2. Bakeliet radiatorknoppen	Asbestmateriaal	Zorgvuldig beheren
3. laminaat vloer living, hal en slaapkamer 3	Advies	-
4. gipsplaat plafonds keuken 2, badkamer 1 en wc	Advies	-

5. tegellijm wandtegels en plinten keukens, badkamers en wc	Advies	-
6. dichtingen radiatoren bestaande uit gekoppelde platen	Advies	-
7. tapijt vloer slaapkamer 2-3-4 en kamer.	Advies	-
8. pleister plafond (wooneenheid)	Geen asbest	-
8.1 Code: M02	Mengmonster	-
9. pleister wand (wooneenheid)	Geen asbest	-
9.1 Code: M01	Mengmonster	-
