Asbestinventarisatetest

Oudstrijderslaan 2C, 1950 Kraainem

Attestnummer : 20241112-000238.000

Uitgegeven op : 12.11.2024

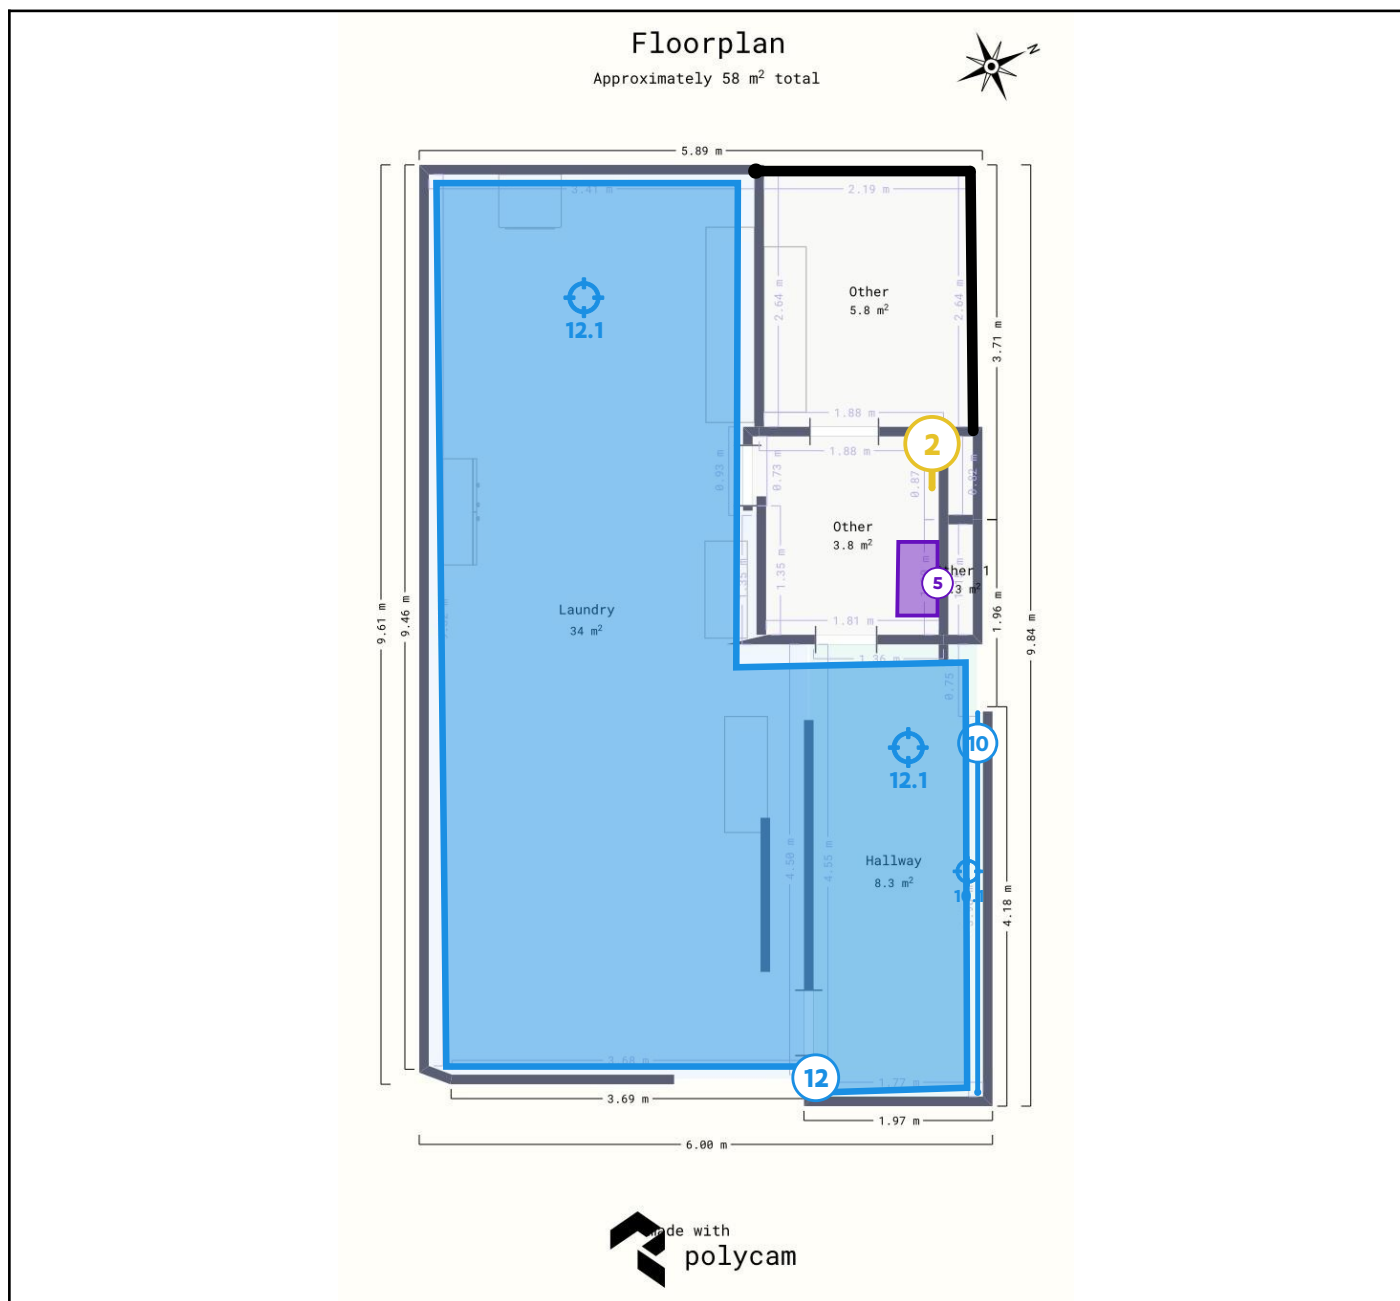
Plan 1.1: Kelder

Beschrijving	Type	Actie
2. Elektrisch materiaal	Asbestmateriaal	Zorgvuldig beheren
5. Afdichting verwarmingsketel	Advies	-
10. Pleisterwerk muren	Geen asbest	-
10.1 Code: 001	Mengmonster	-

12. Pleisterwerk plafonds	Geen asbest	-
12.1 Code: 002	Mengmonster	-

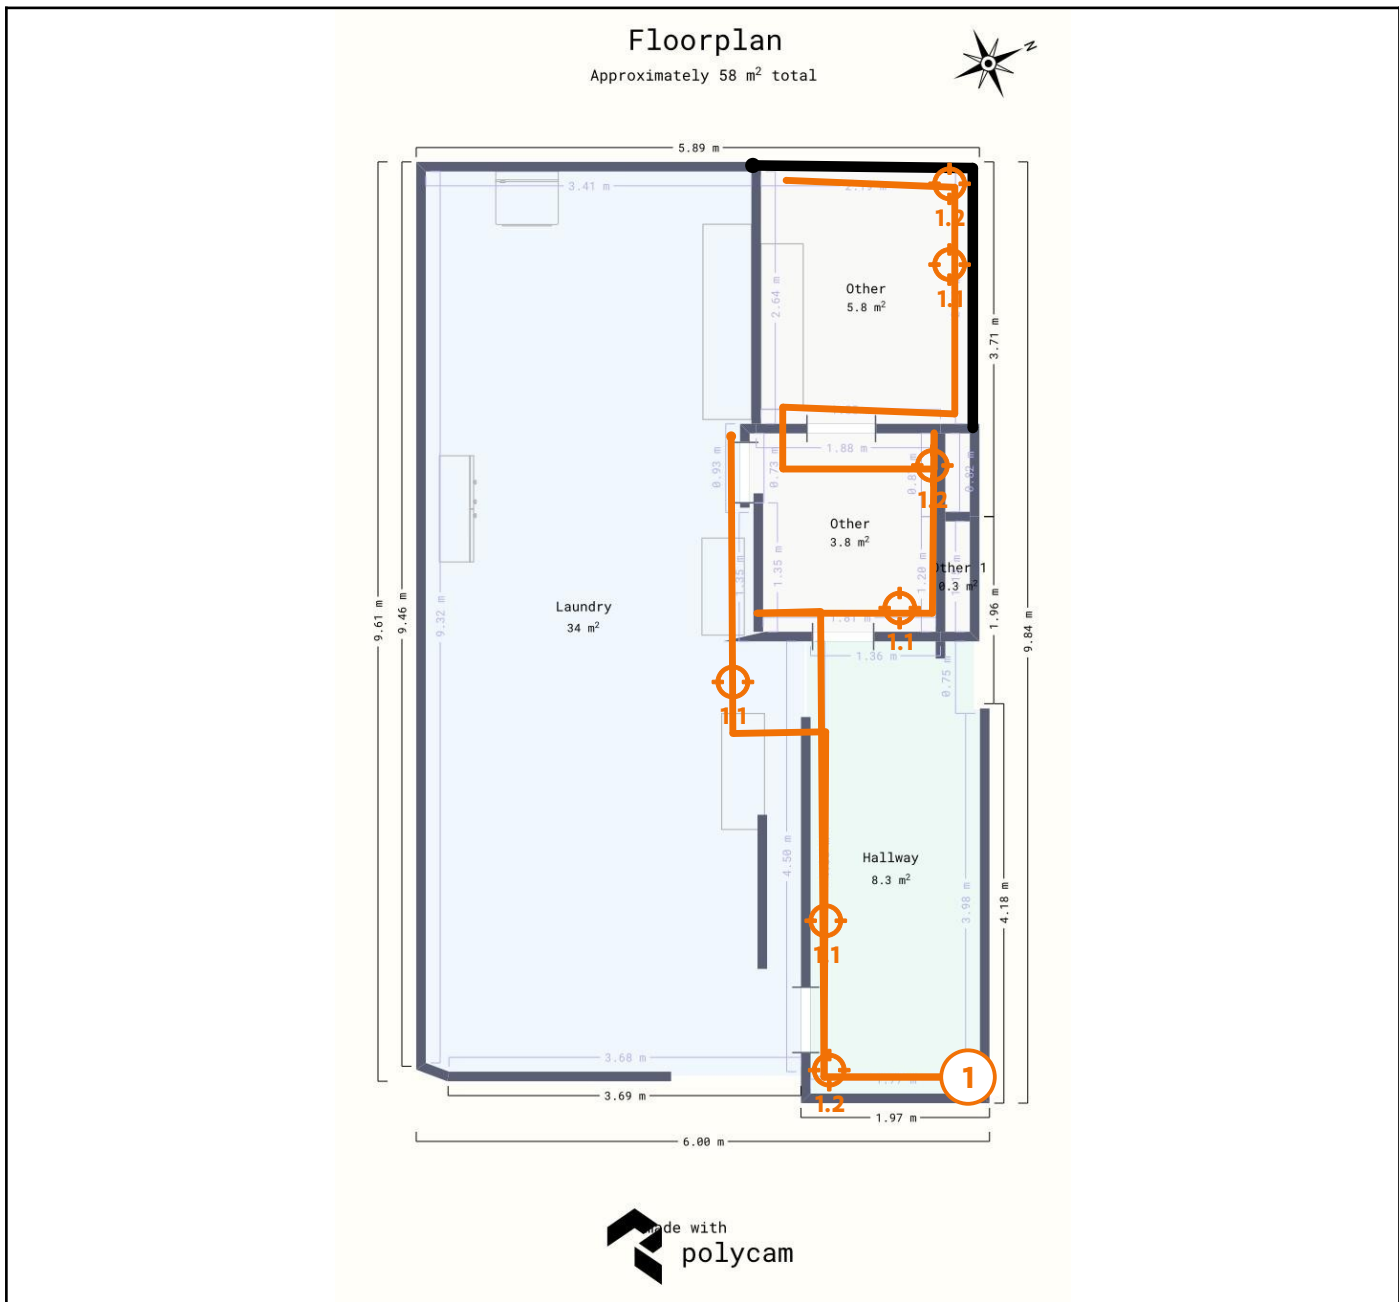
Plan 1.2: Kelder

Beschrijving	Type	Actie
1. Thermische buisisolatie	Asbestmateriaal	Verwijderen
1.1 Code: 004	Mengmonster	-
1.2 Code: 005	Mengmonster	-

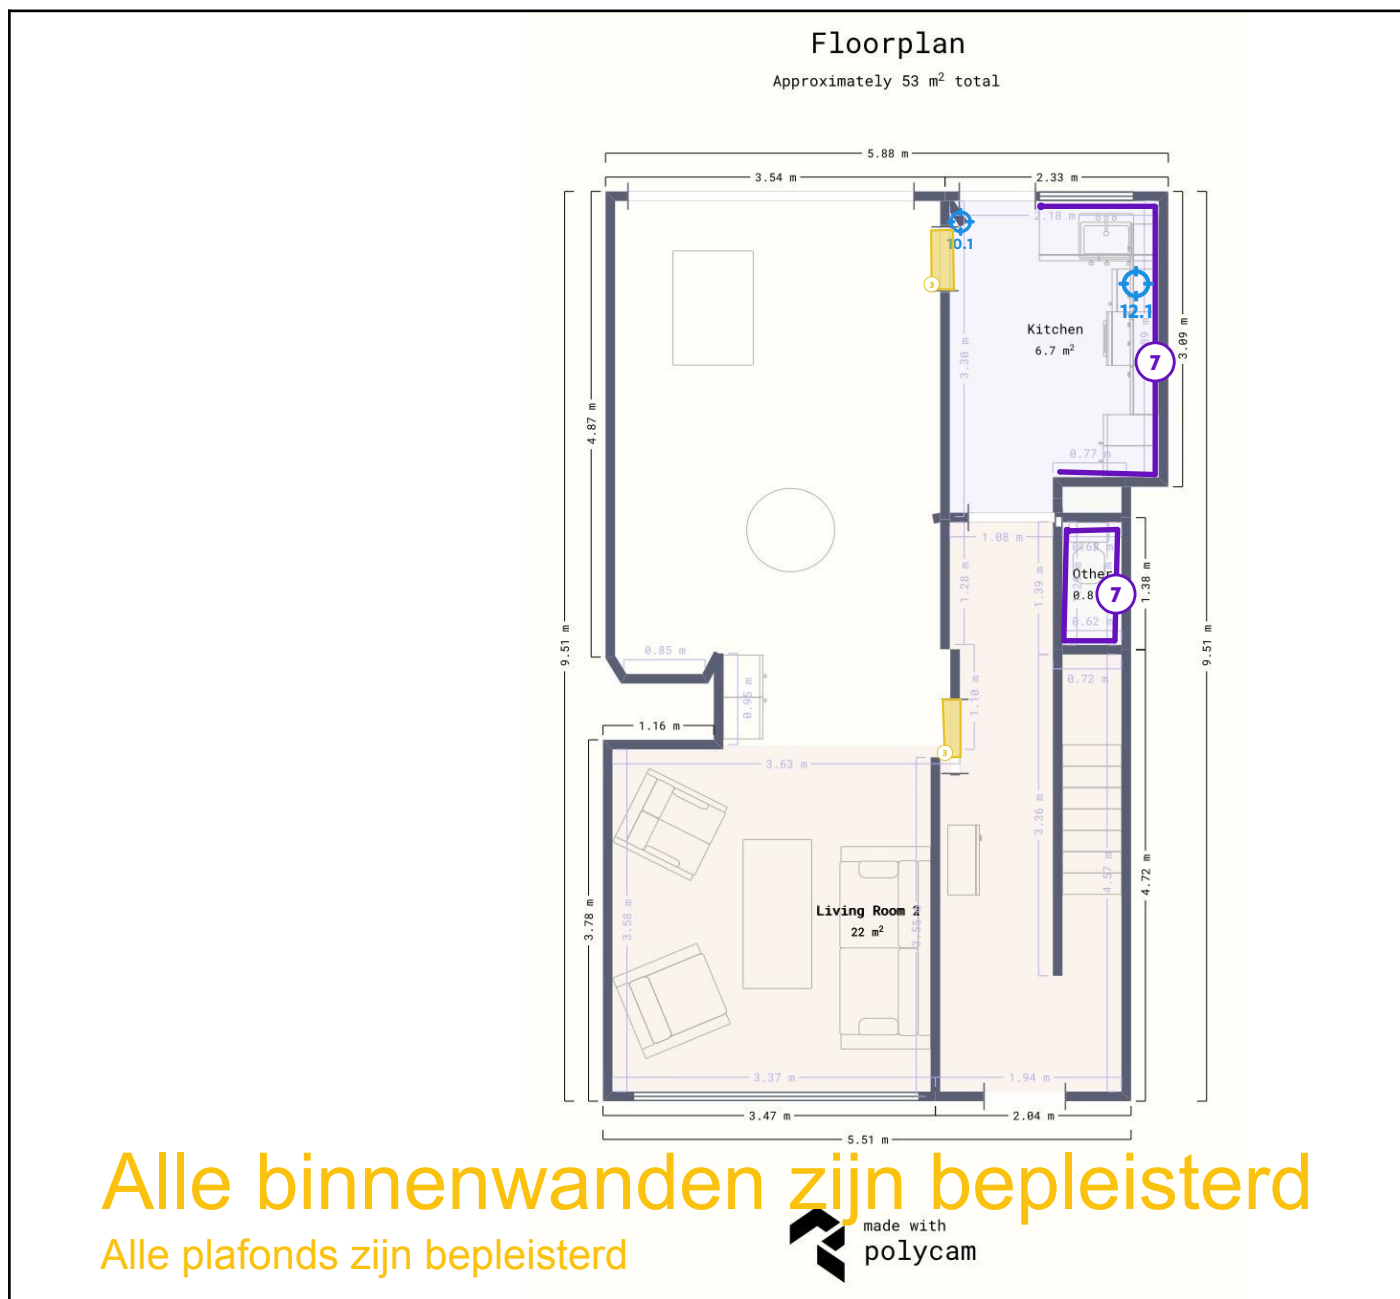
Plan 1.3: Gelijkvloers

Beschrijving	Type	Actie
3. Dorpels living	Asbestmateriaal	Zorgvuldig beheren
7. Lijm laag achter wandtegels	Advies	-
10. Pleisterwerk muren	Geen asbest	-
10.1 Code: 001	Mengmonster	-

12. Pleisterwerk plafonds	Geen asbest	-
12.1 Code: 002	Mengmonster	-

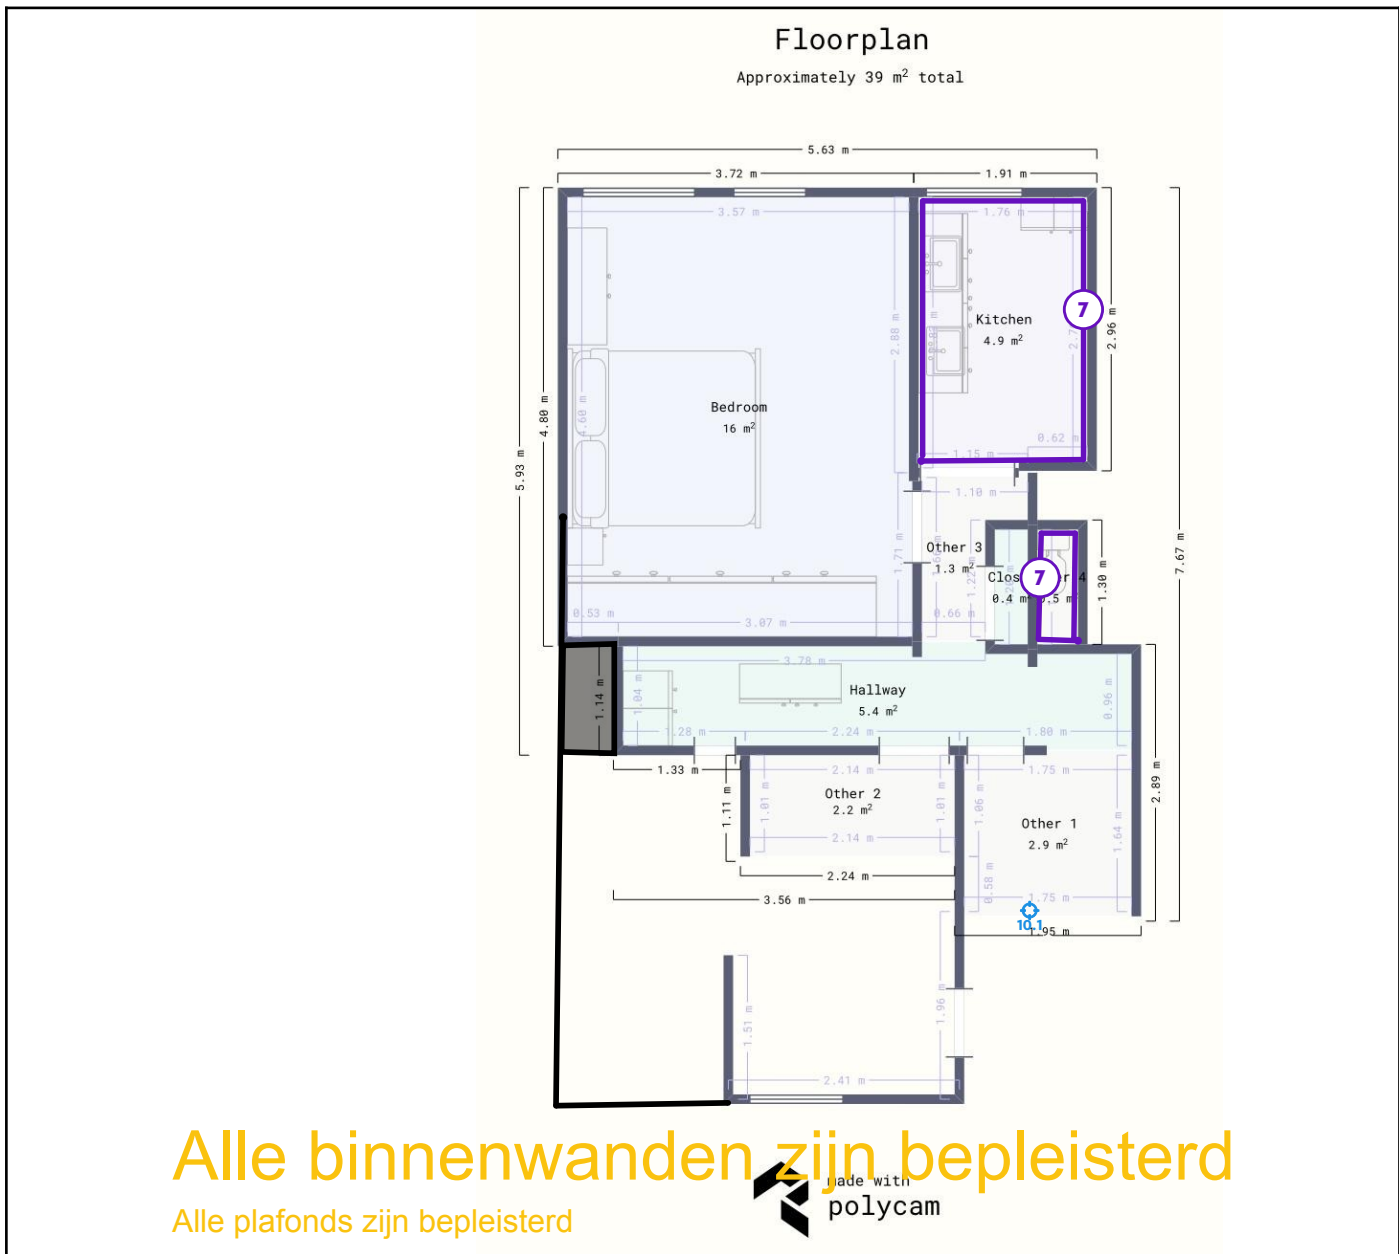
Plan 1.5: 1ste verdiep

Beschrijving	Type	Actie
7. Lijm laag achter wandtegels	Advies	-
10. Pleisterwerk muren	Geen asbest	-
10.1 Code: 001	Mengmonster	-
12. Pleisterwerk plafonds	Geen asbest	-

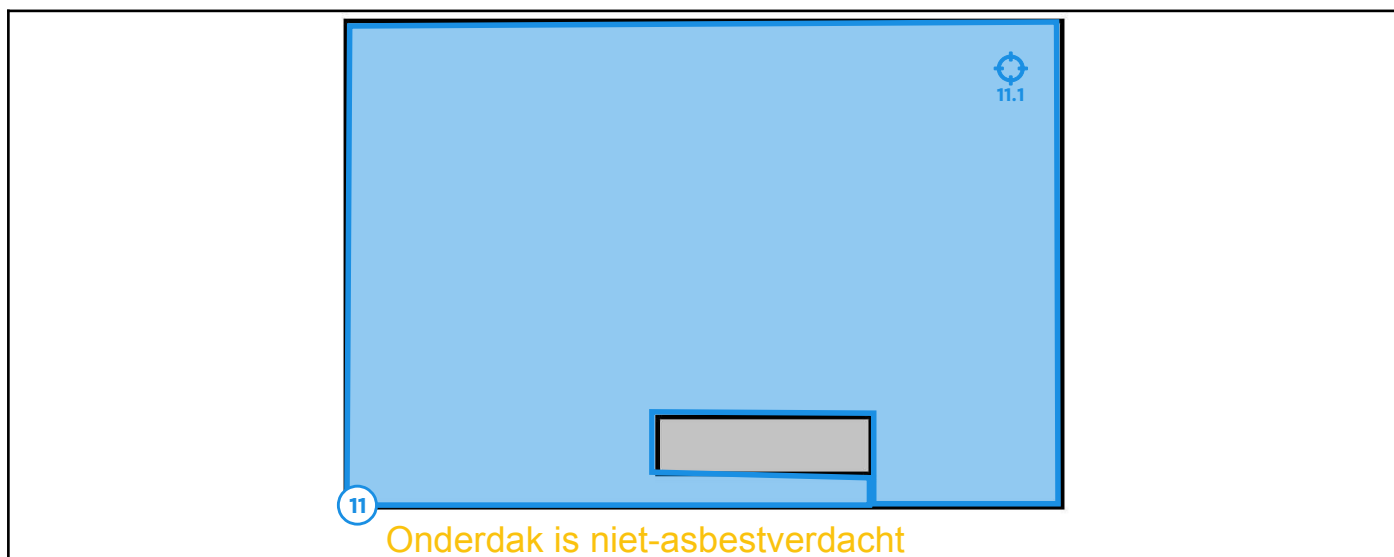
Plan 1.7: Zolder

Beschrijving	Type	Actie
6. Onderdak	Advies	-
11. Vinylvloerbekleding zolder	Geen asbest	-
11.1 Code: 003	Puntmonster	-

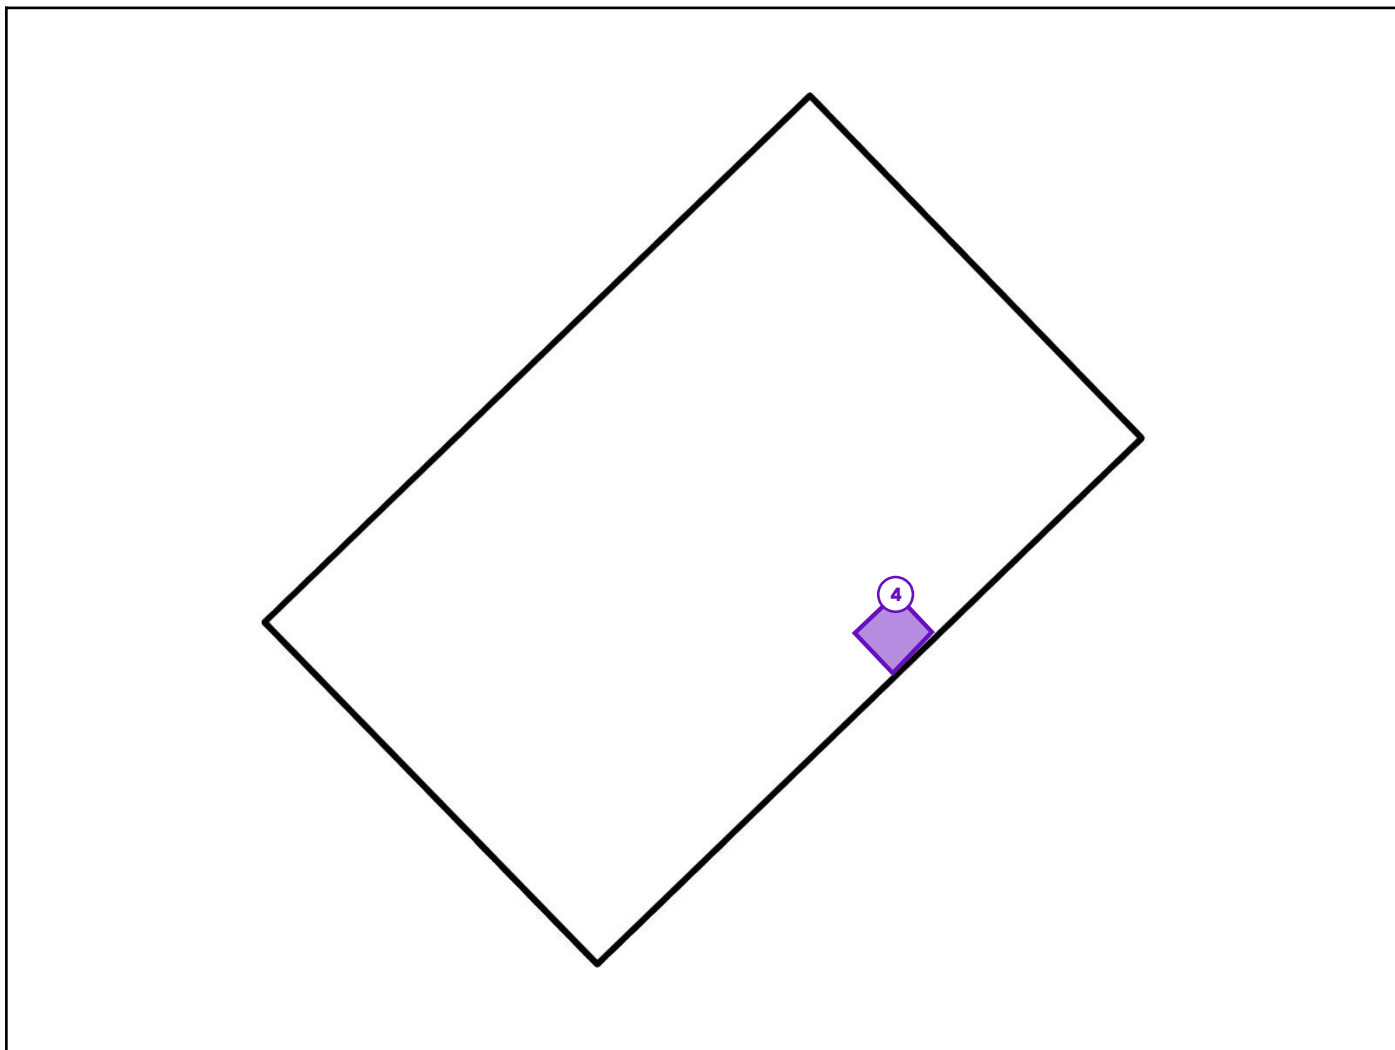
Plan 1.8: Bovenaanzicht

Beschrijving	Type	Actie
4. Gemetselde schouw	Beperking	-

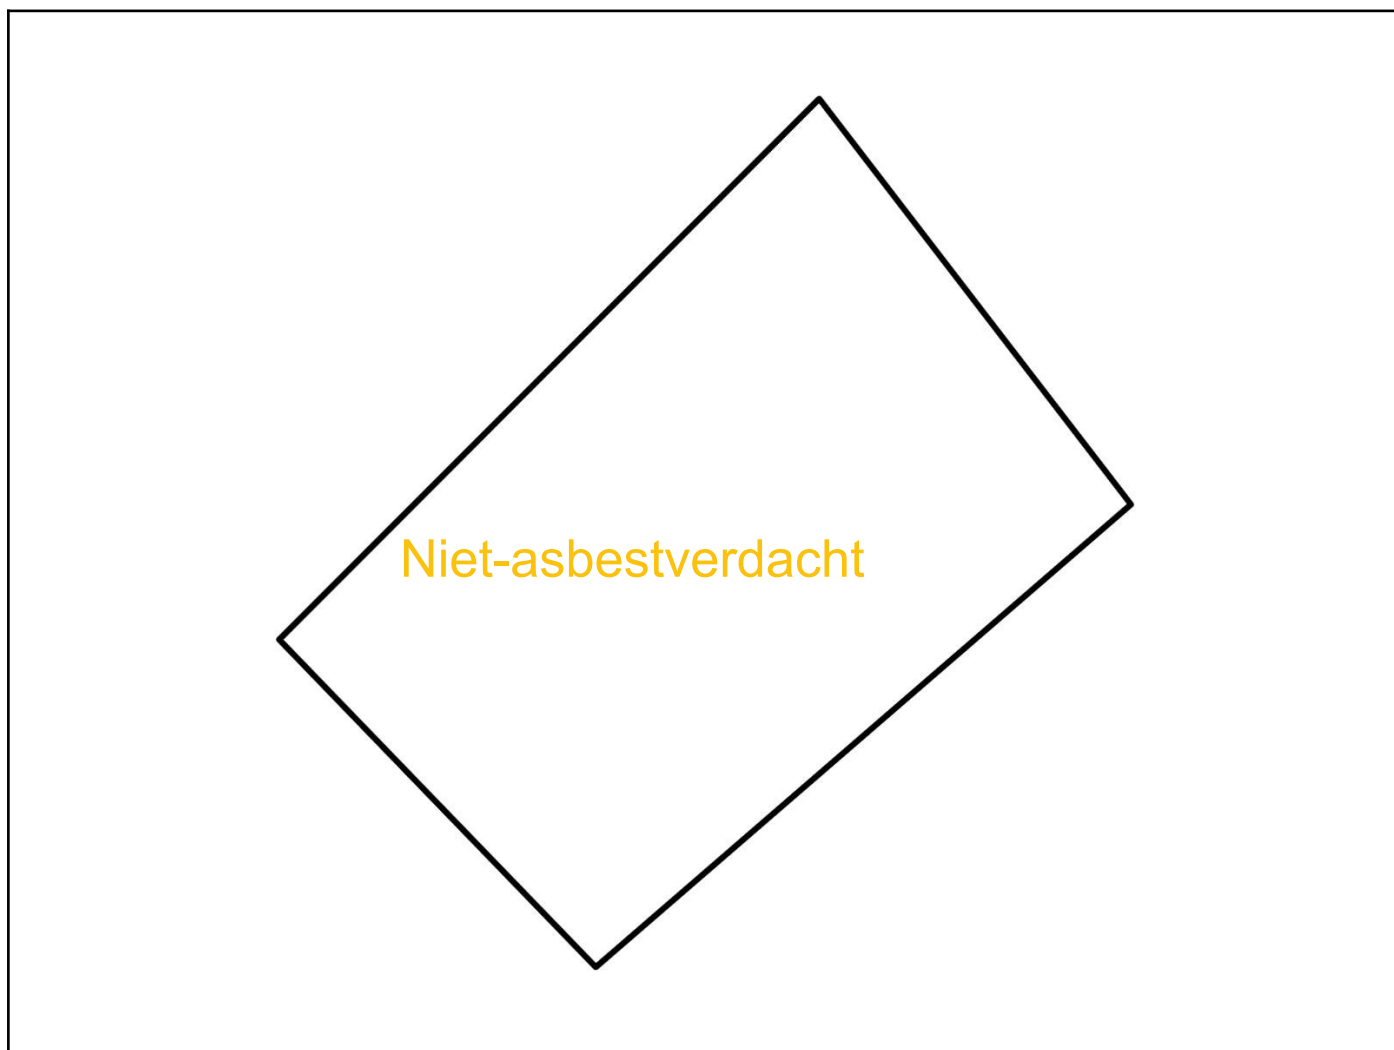
Plan 2.1: Bovenaanzicht

Beschrijving	Type	Actie
9. Oprit	Advies	-

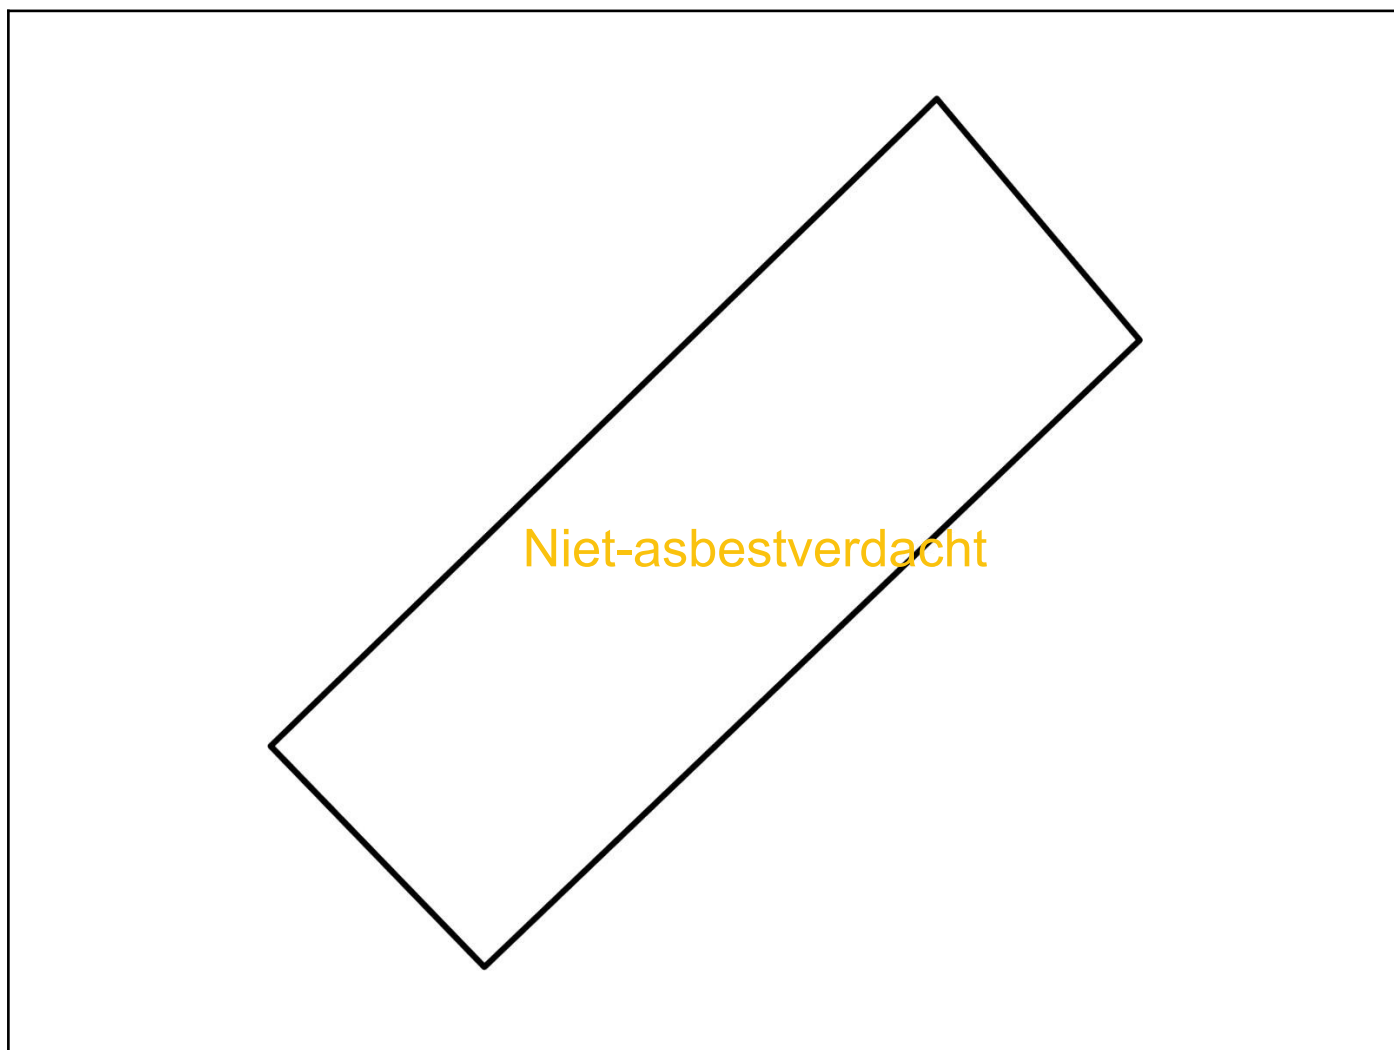
Plan 3.1: Bovernaanzicht

Beschrijving	Type	Actie
8. Buitentrap	Advies	-
