# Asbestinventarisatetest

Vinkenlaan 29, 1950 Kraainem

Attestnummer : 20240702-000635.000

Uitgegeven op : 02.07.2024

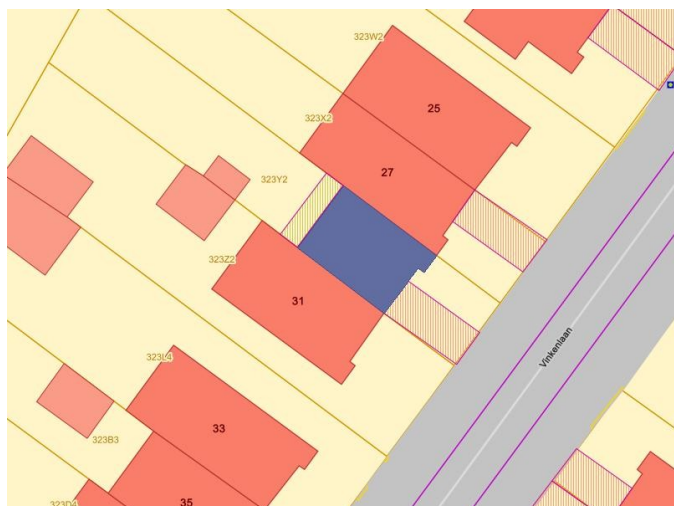
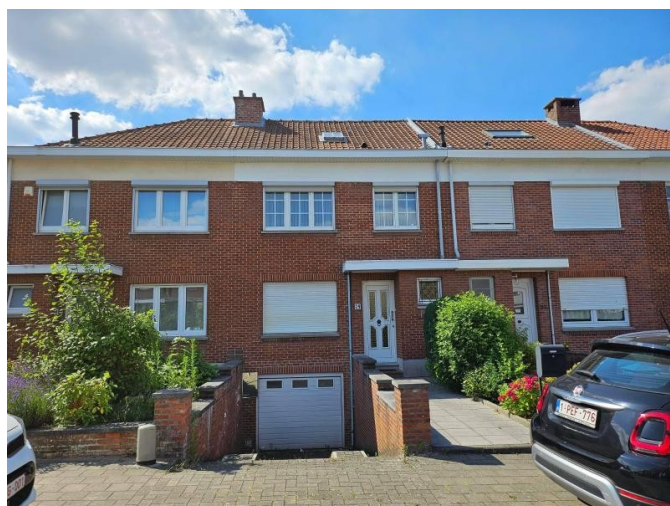
# Zone 1: Hoofdgebouw

- 4**    **Asbestmaterialen**
- 0    Beperkingen
- 0    Uitsluitingen
- 0    Roerende goederen
- 0    Puin, steenslag, (water)bodem
- 1**    **Adviezen**
- 3**    **Geen asbest**

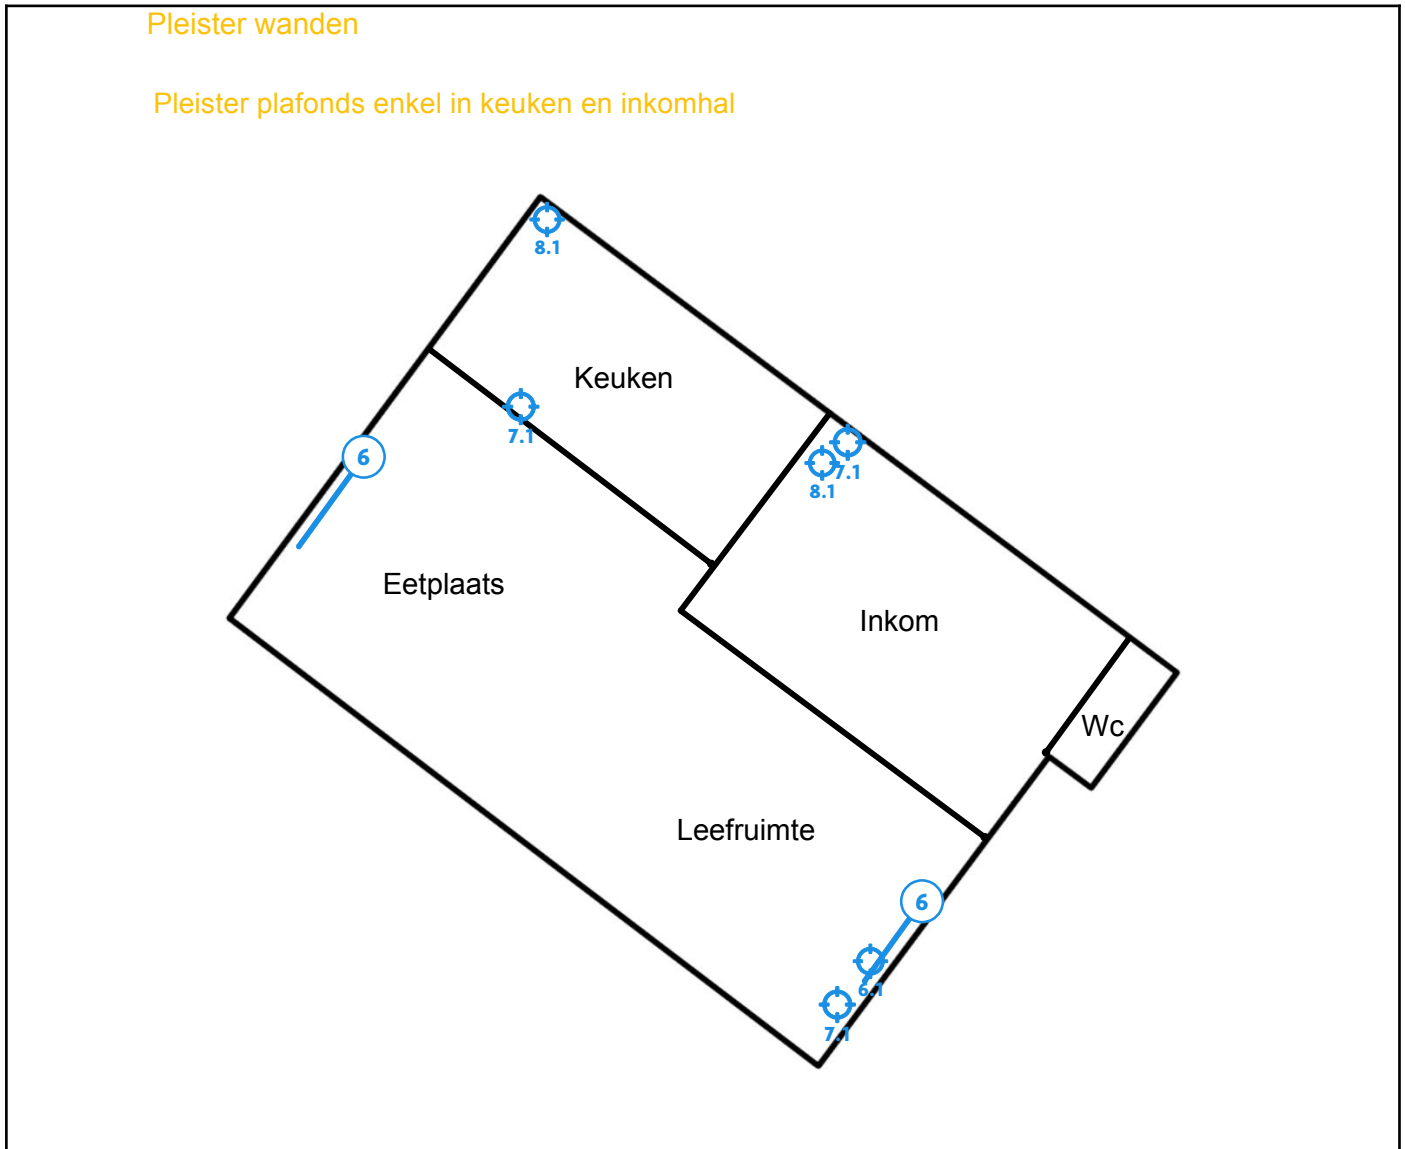
## Plan 1.2: Gelijkvloers

Beschrijving	Type	Actie
6. Venstertabletten - living - massal	Geen asbest	-
6.1 Code: MM3	Puntmonster	-
7. Pleister - wanden	Geen asbest	-
7.1 Code: MM1	Mengmonster	-
8. Pleister - plafonds	Geen asbest	-

8.1 Code: MM2	Mengmonster	-
---------------	-------------	---

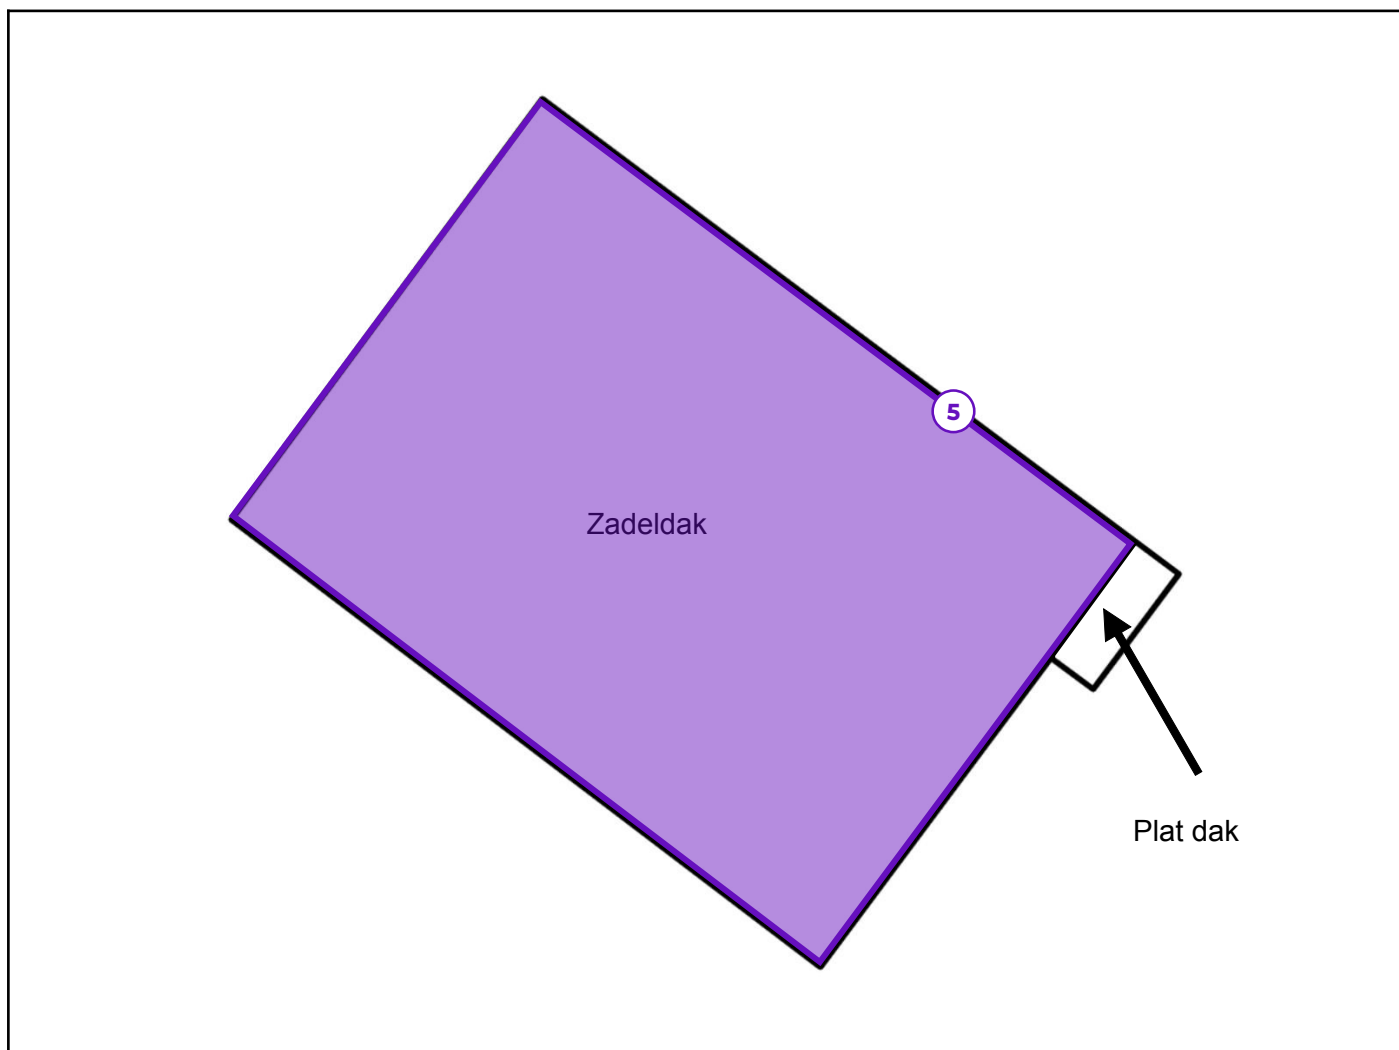
## Plan 1.5: Daken

Beschrijving	Type	Actie
5. Onderdak	Advies	-

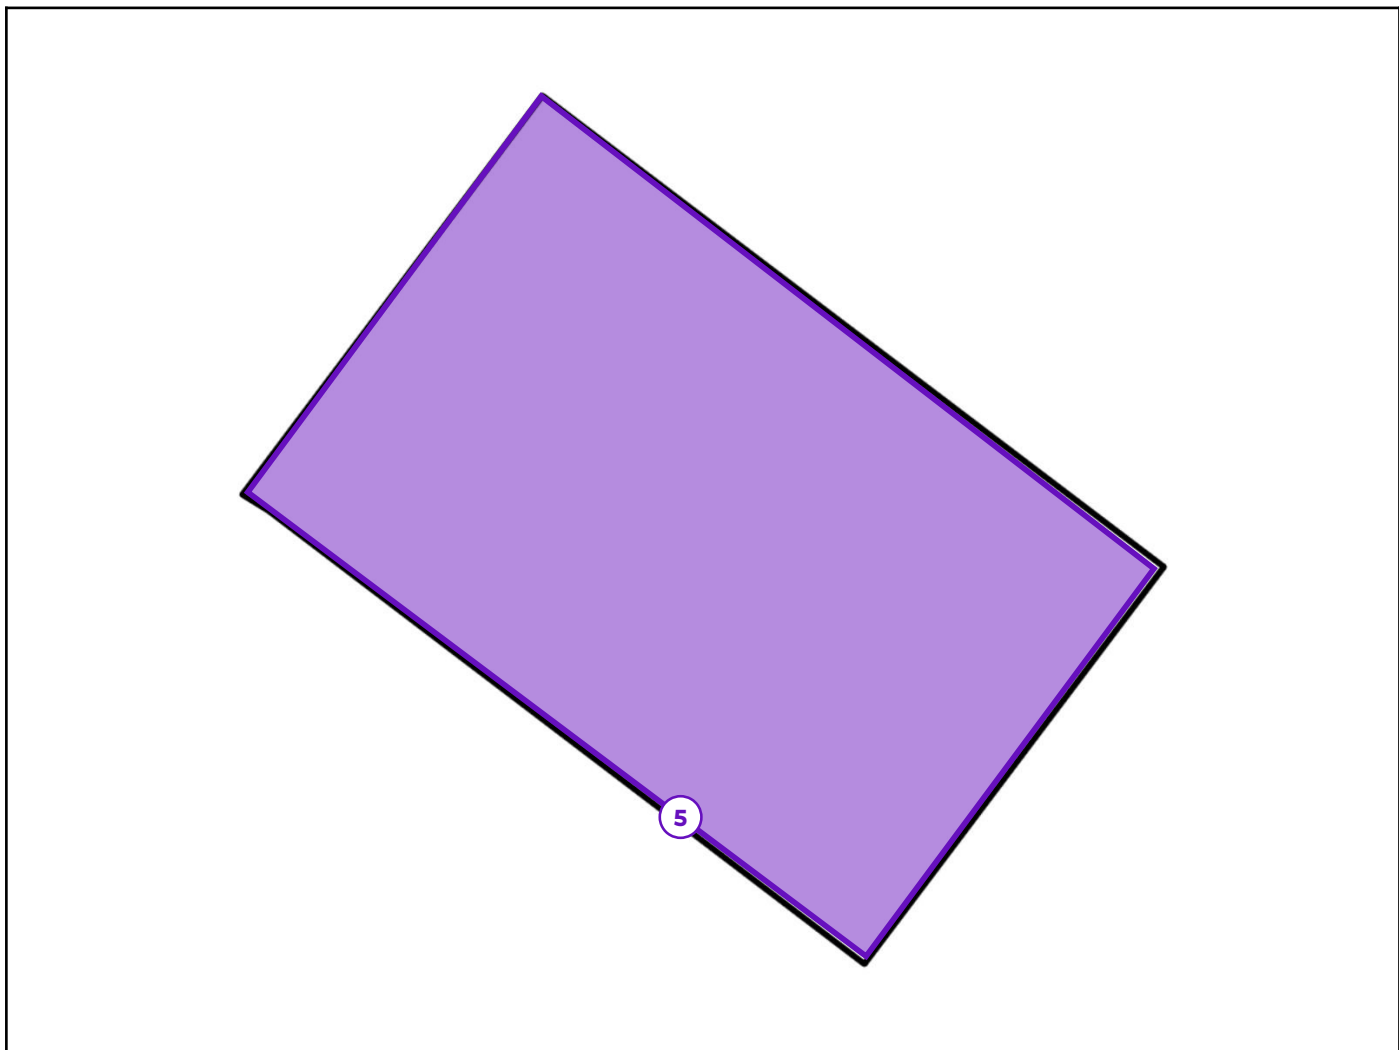
## Plan 4.1: Bijgebouw plan

Beschrijving	Type	Actie
5. Onderdak	Advies	-
