Asbestinventarisatetest

Mgr. Cardijnlaan 8, 1933 Zaventem

Attestnummer : 20240307-000307.000

Uitgegeven op : 07.03.2024

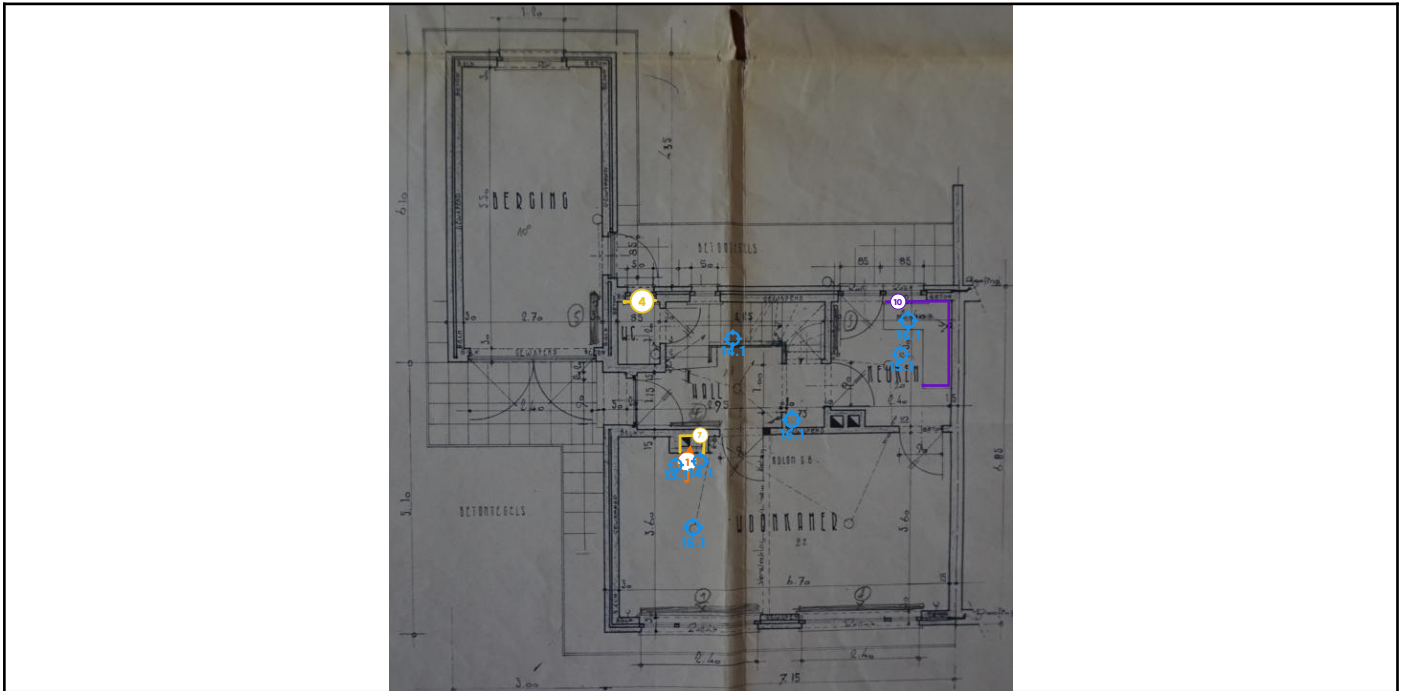
Plan 1.1: Gelijkvloers

Beschrijving	Type	Actie
1. Inspectieluikjes leefruimte/kelder/zolder	Asbestmateriaal	Verwijderen
4. Imitatienatuursteen vensterbanken type Massal	Asbestmateriaal	Zorgvuldig beheren
7. cementplaten type massel haard	Asbestmateriaal	Zorgvuldig beheren
10. Tegellijm faiencetegels keuken/badkamer	Advies	-
13. Vinylzeil leefruimte/hal/wc	Geen asbest	-
13.1 Code: PM01	Puntmonster	-
14. Pleisterwerk muren	Geen asbest	-
14.1 Code: MM01	Mengmonster	-
15. Vinylzeil keuken	Geen asbest	-
15.1 Code: PM02	Puntmonster	-

16. Pleisterwerk plafonds	Geen asbest	-
16.1 Code: MM02	Mengmonster	-

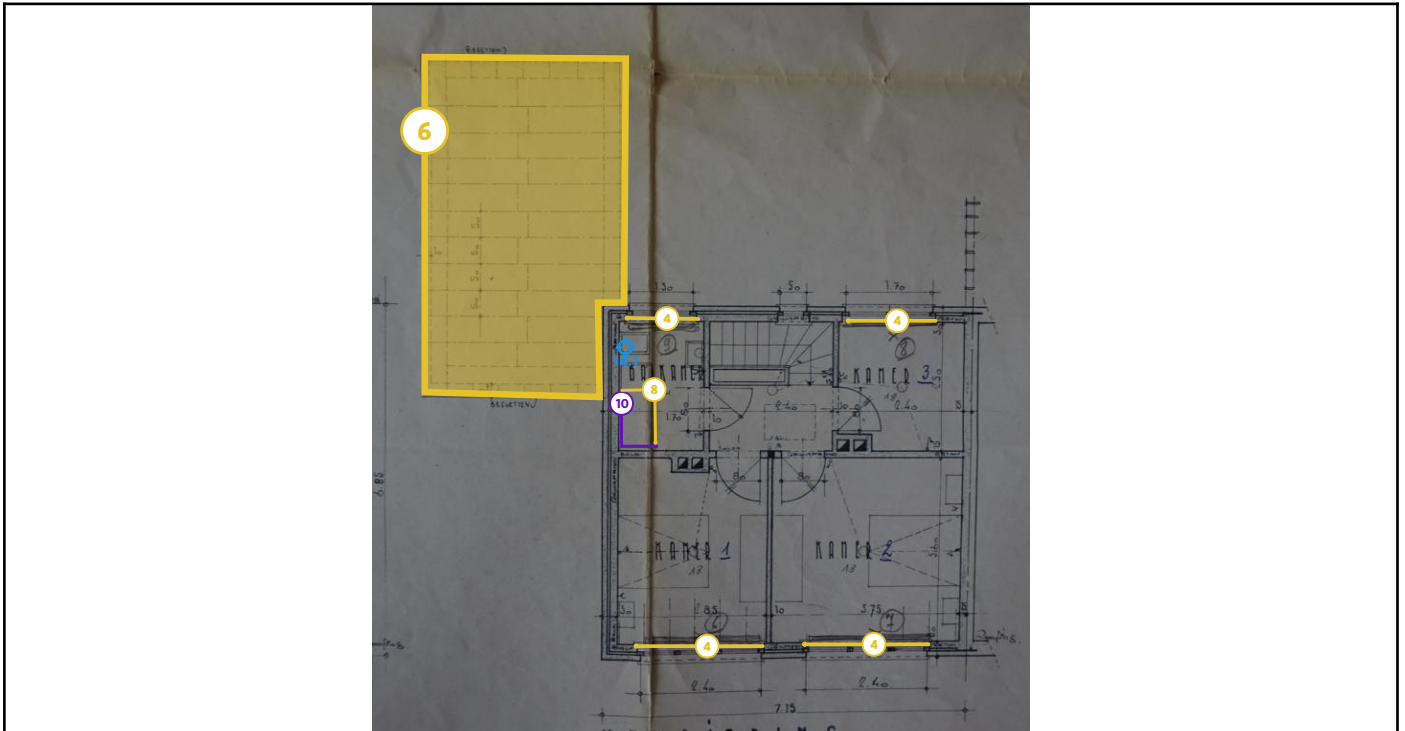
Plan 1.2: 1e Verdiep

Beschrijving	Type	Actie
4. Imitatienatuursteen vensterbanken type Massal	Asbestmateriaal	Zorgvuldig beheren
6. Roofing plat dak garage	Asbestmateriaal	Zorgvuldig beheren
8. Menuiserieplaten bad	Asbestmateriaal	Zorgvuldig beheren
10. Tegellijm faiencetegels keuken/badkamer	Advies	-
14. Pleisterwerk muren	Geen asbest	-
14.1 Code: MM01	Mengmonster	-

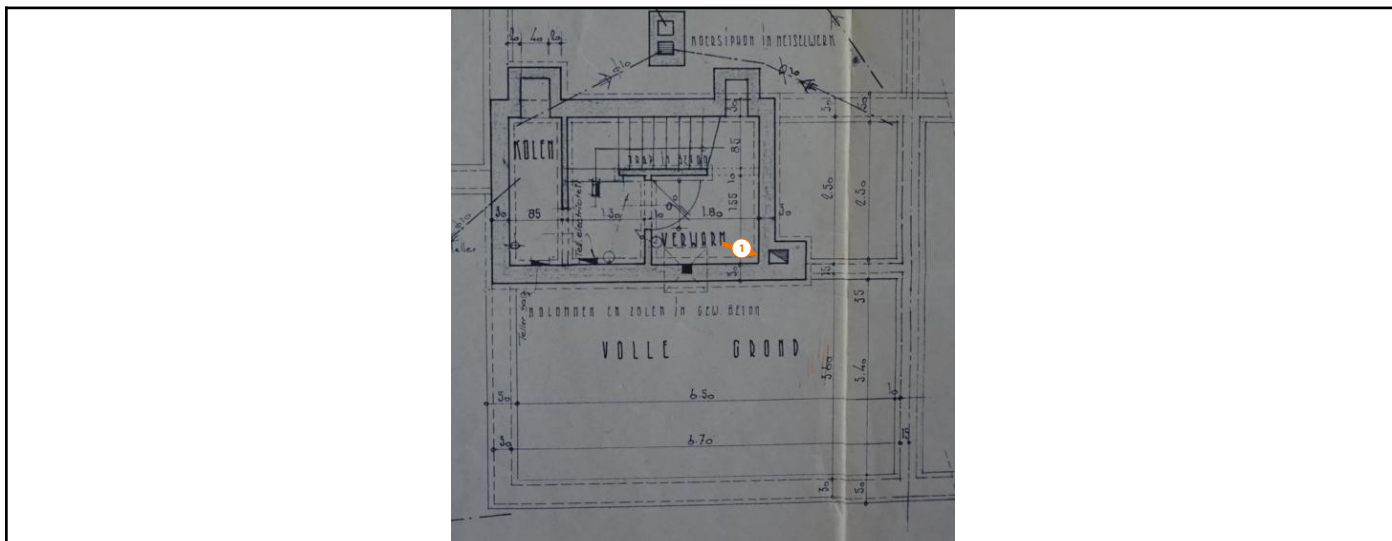
Plan 1.3: Kelder

Beschrijving	Type	Actie
1. Inspectieluikjes leefruimte/kelder/zolder	Asbestmateriaal	Verwijderen

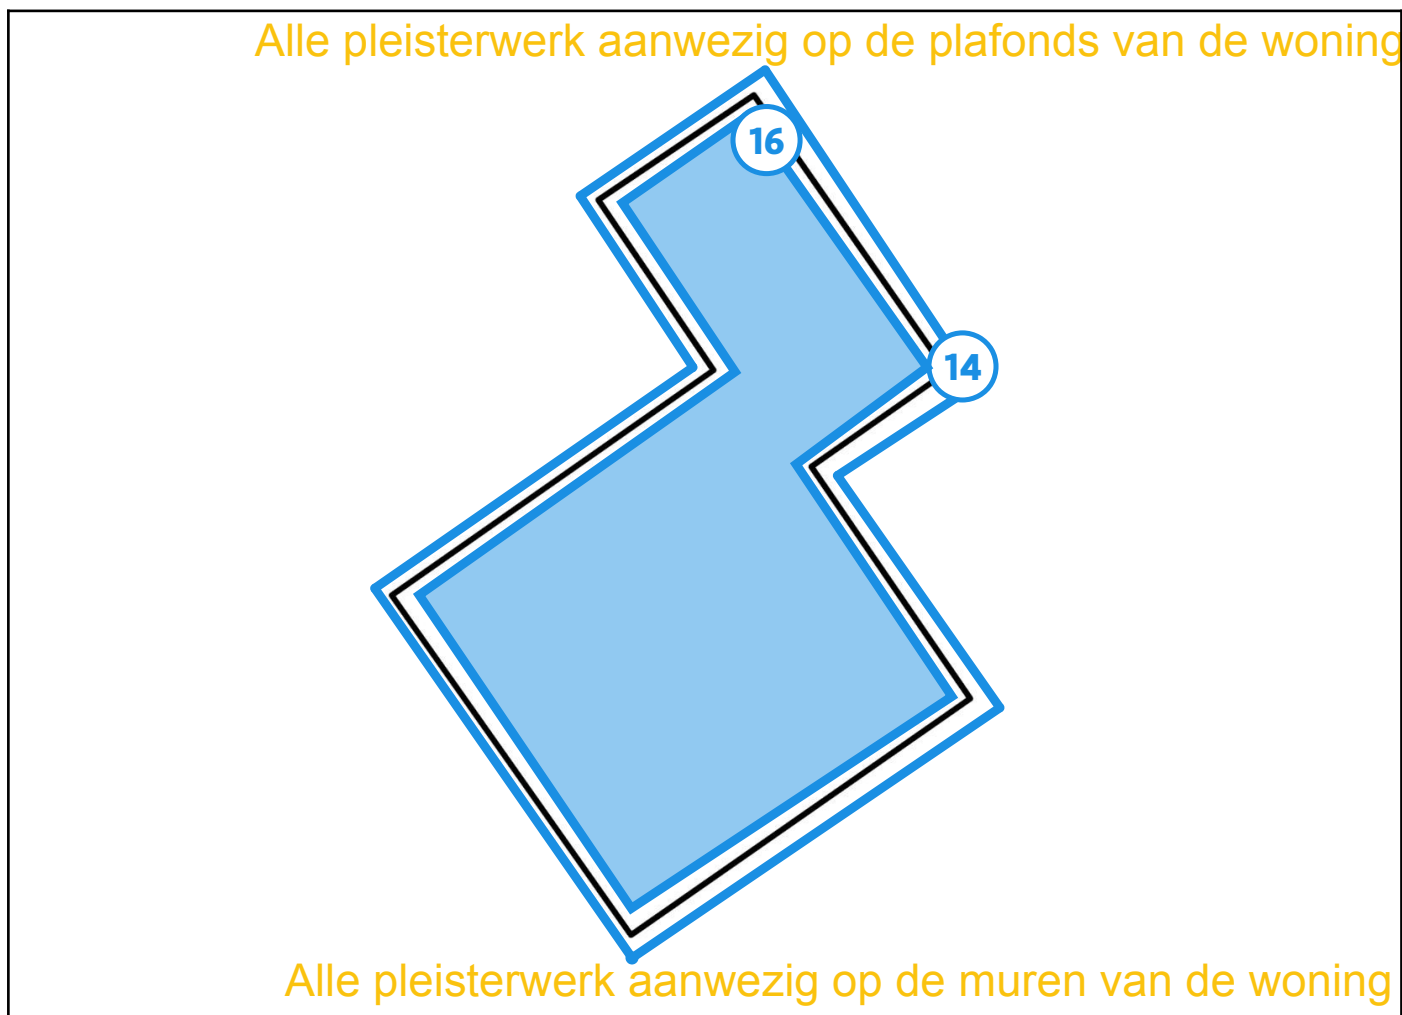
Plan 1.4: Pleisterwerk

Beschrijving	Type	Actie
14. Pleisterwerk muren	Geen asbest	-
16. Pleisterwerk plafonds	Geen asbest	-

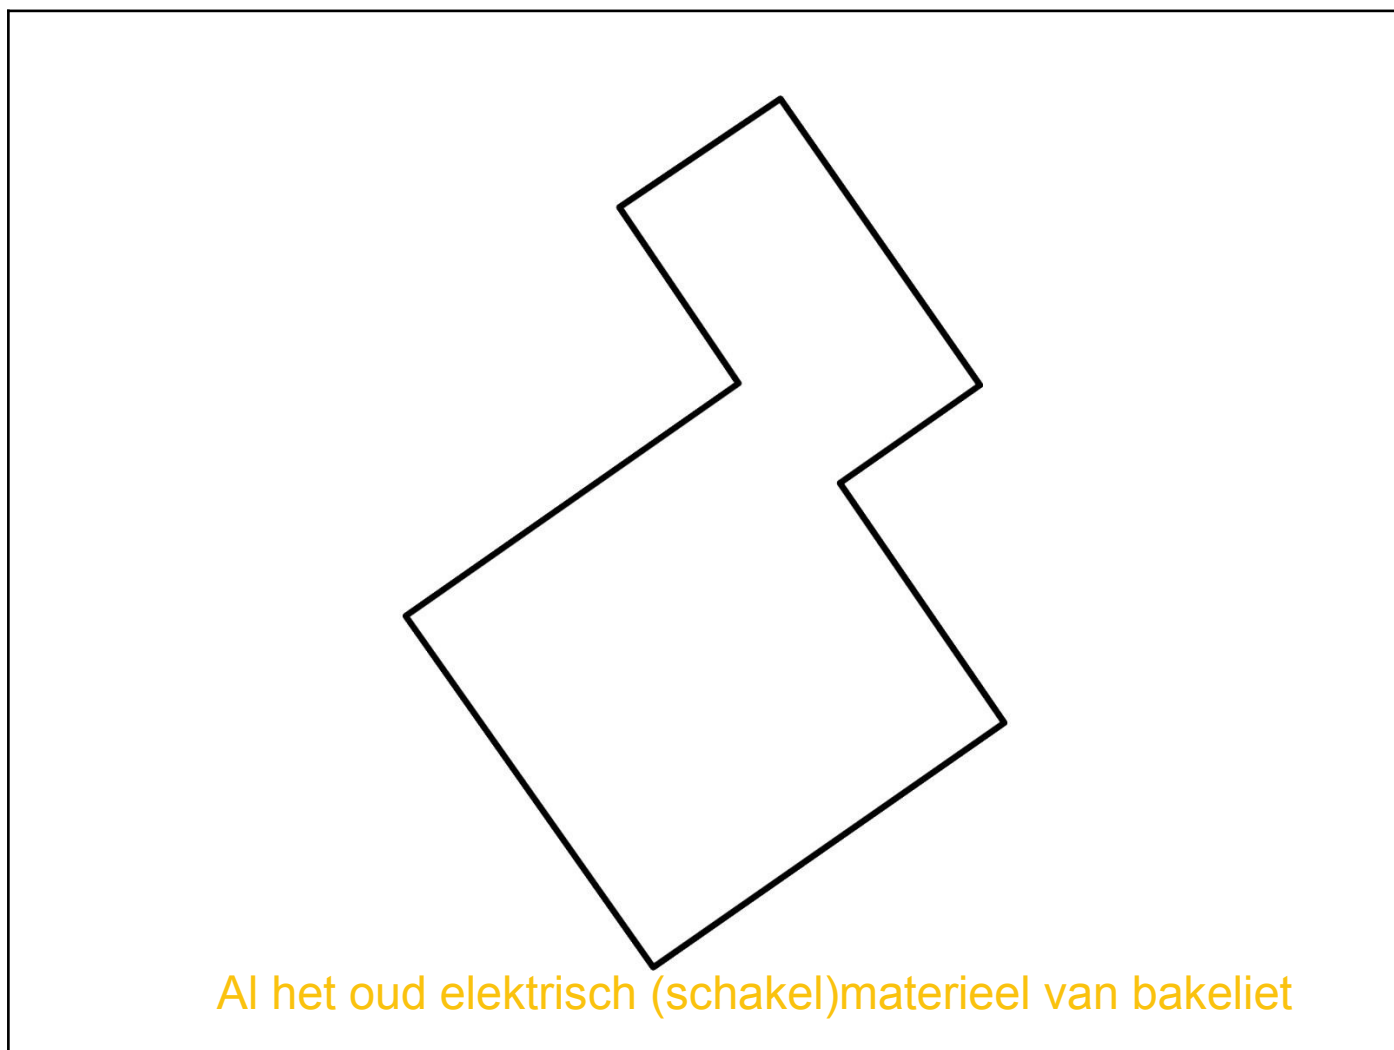
Plan 1.5: Overzichtsplan

Beschrijving	Type	Actie
3. Bakeliet (oud elektrisch materieel)	Asbestmateriaal	Zorgvuldig beheren

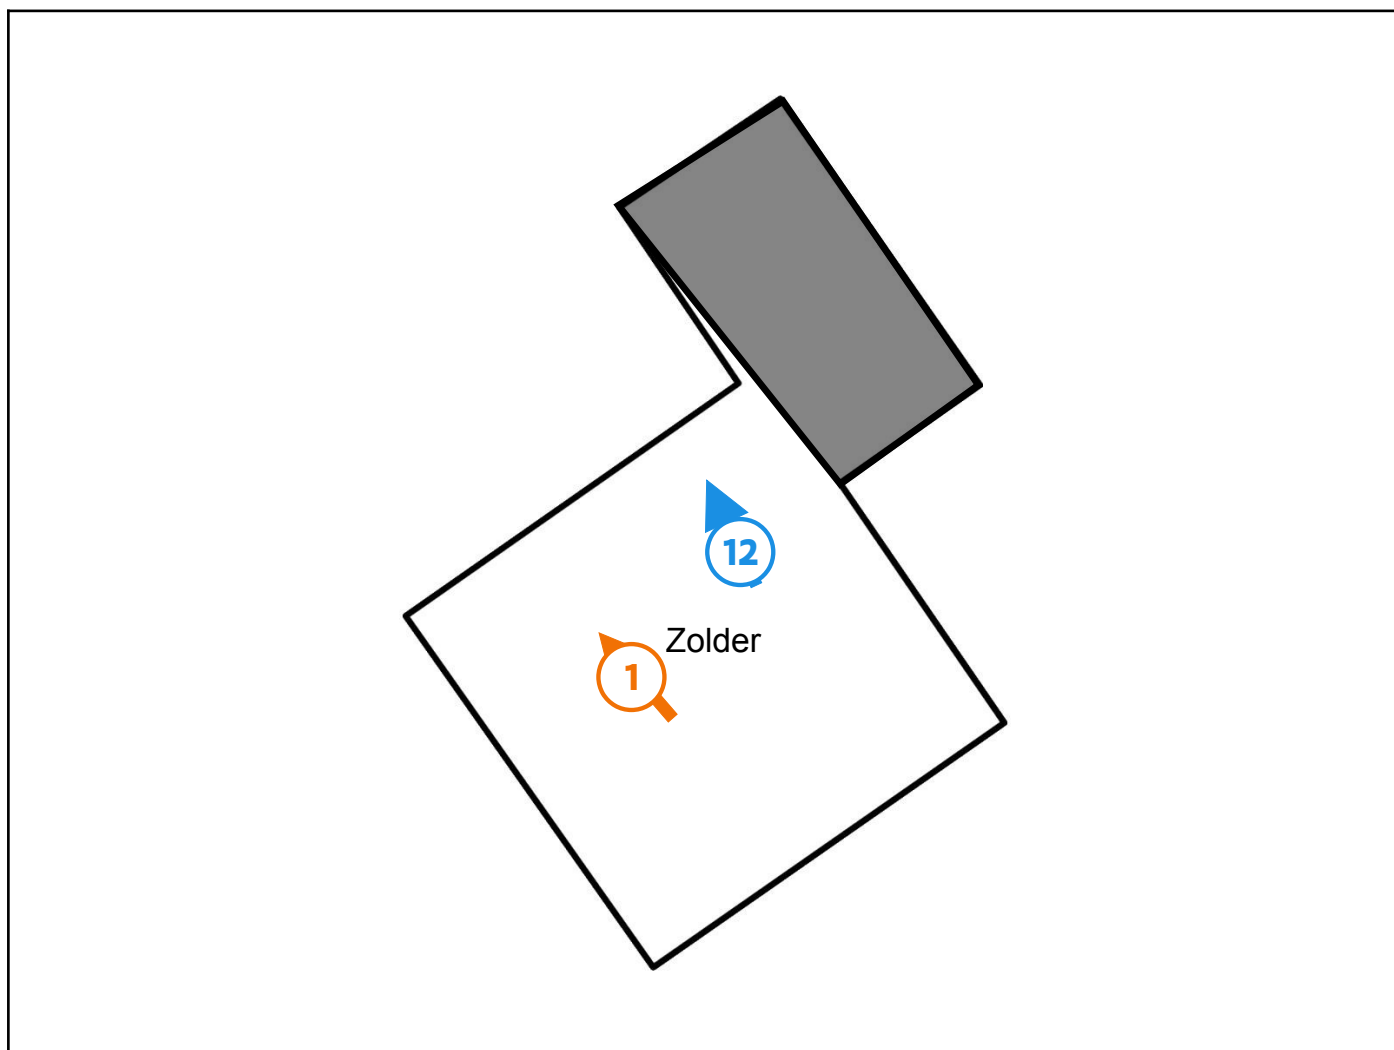
Plan 1.6: Zolder

Beschrijving	Type	Actie
1. Inspectieluikjes leefruimte/kelder/zolder	Asbestmateriaal	Verwijderen
12. Afval vinylzeil zolder	Geen asbest	-

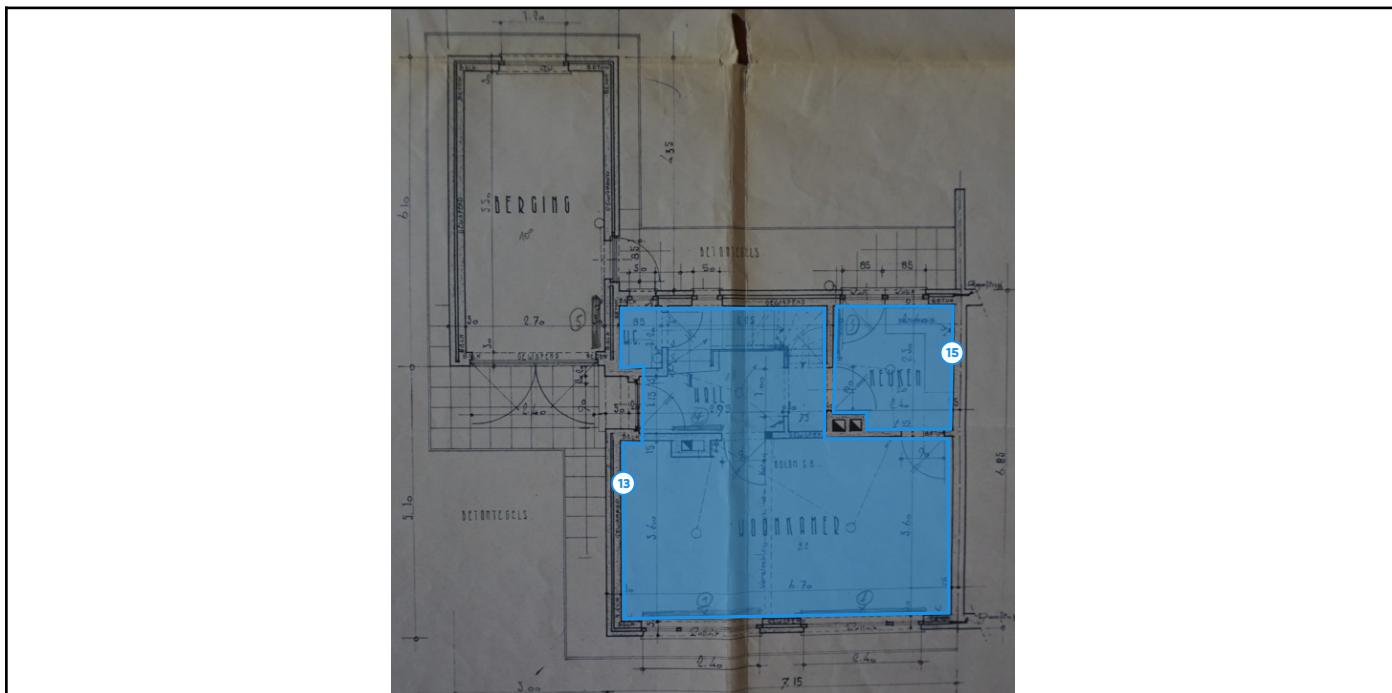
Plan 1.7: Gelijkvloers

Beschrijving	Type	Actie
13. Vinylzeil leefruimte/hal/wc	Geen asbest	-
15. Vinylzeil keuken	Geen asbest	-

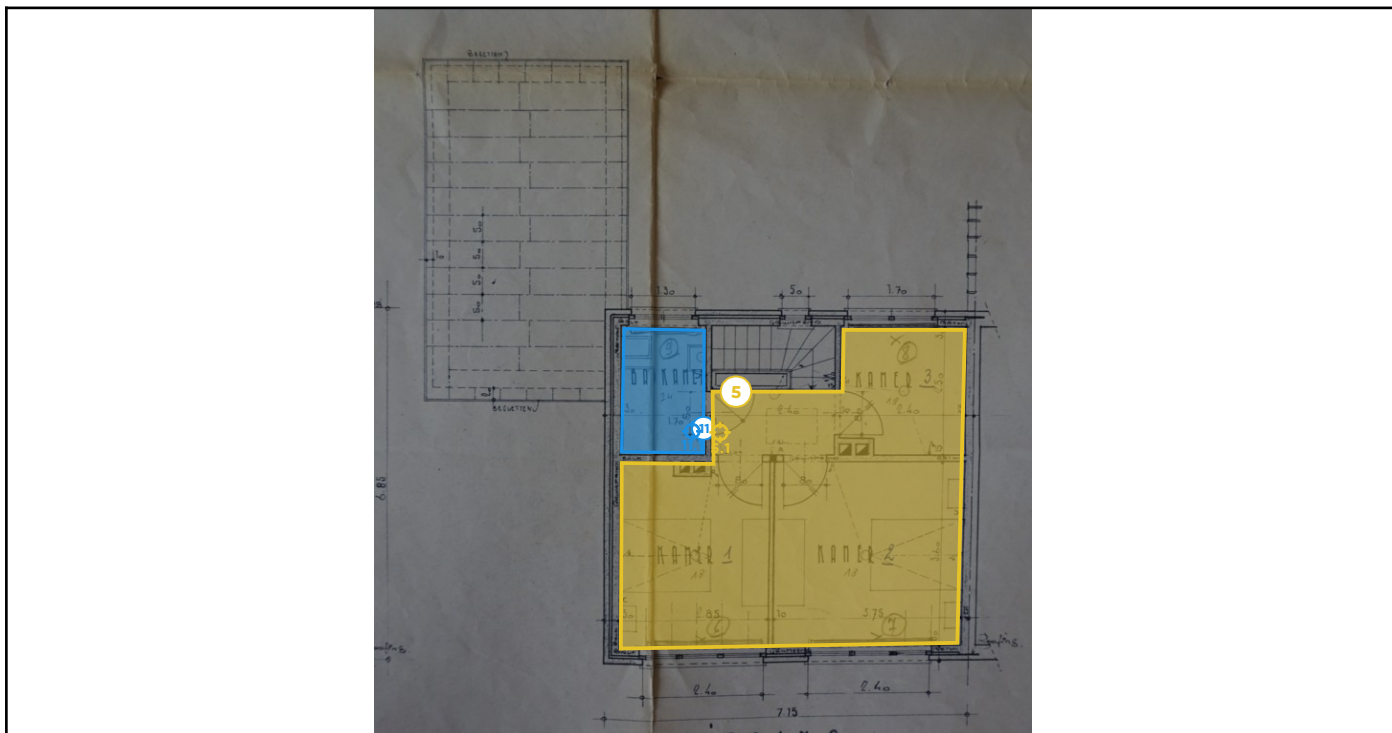
Plan 1.8: 1e Verdiep

Beschrijving	Type	Actie
5. Vinyltegels slaapkamers/hal verdiep	Asbestmateriaal	Zorgvuldig beheren
5.1 Code: PM04	Puntmonster	-
11. Vinylzeil badkamer	Geen asbest	-
11.1 Code: PM03	Puntmonster	-

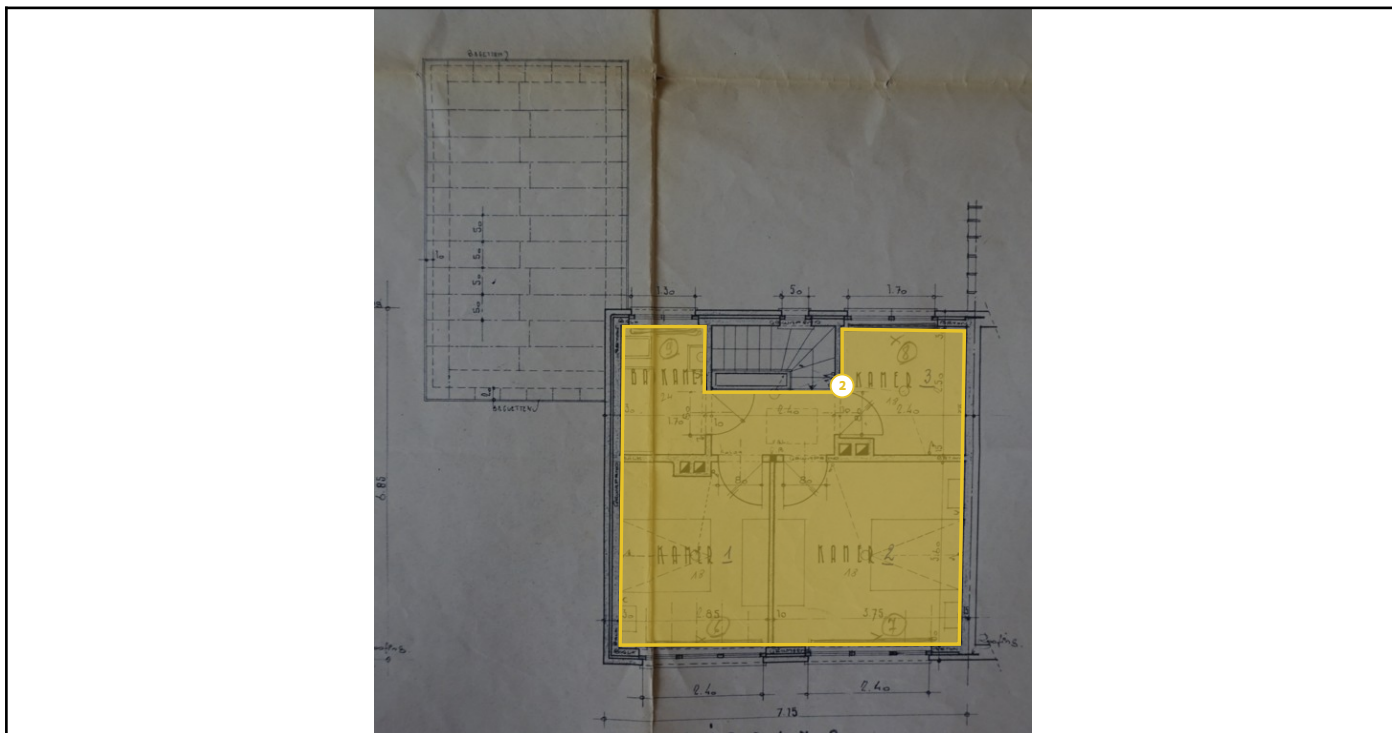
Plan 1.9: 1e Verdiep

Beschrijving	Type	Actie
2. Zwarte lijmlaag	Asbestmateriaal	Zorgvuldig beheren

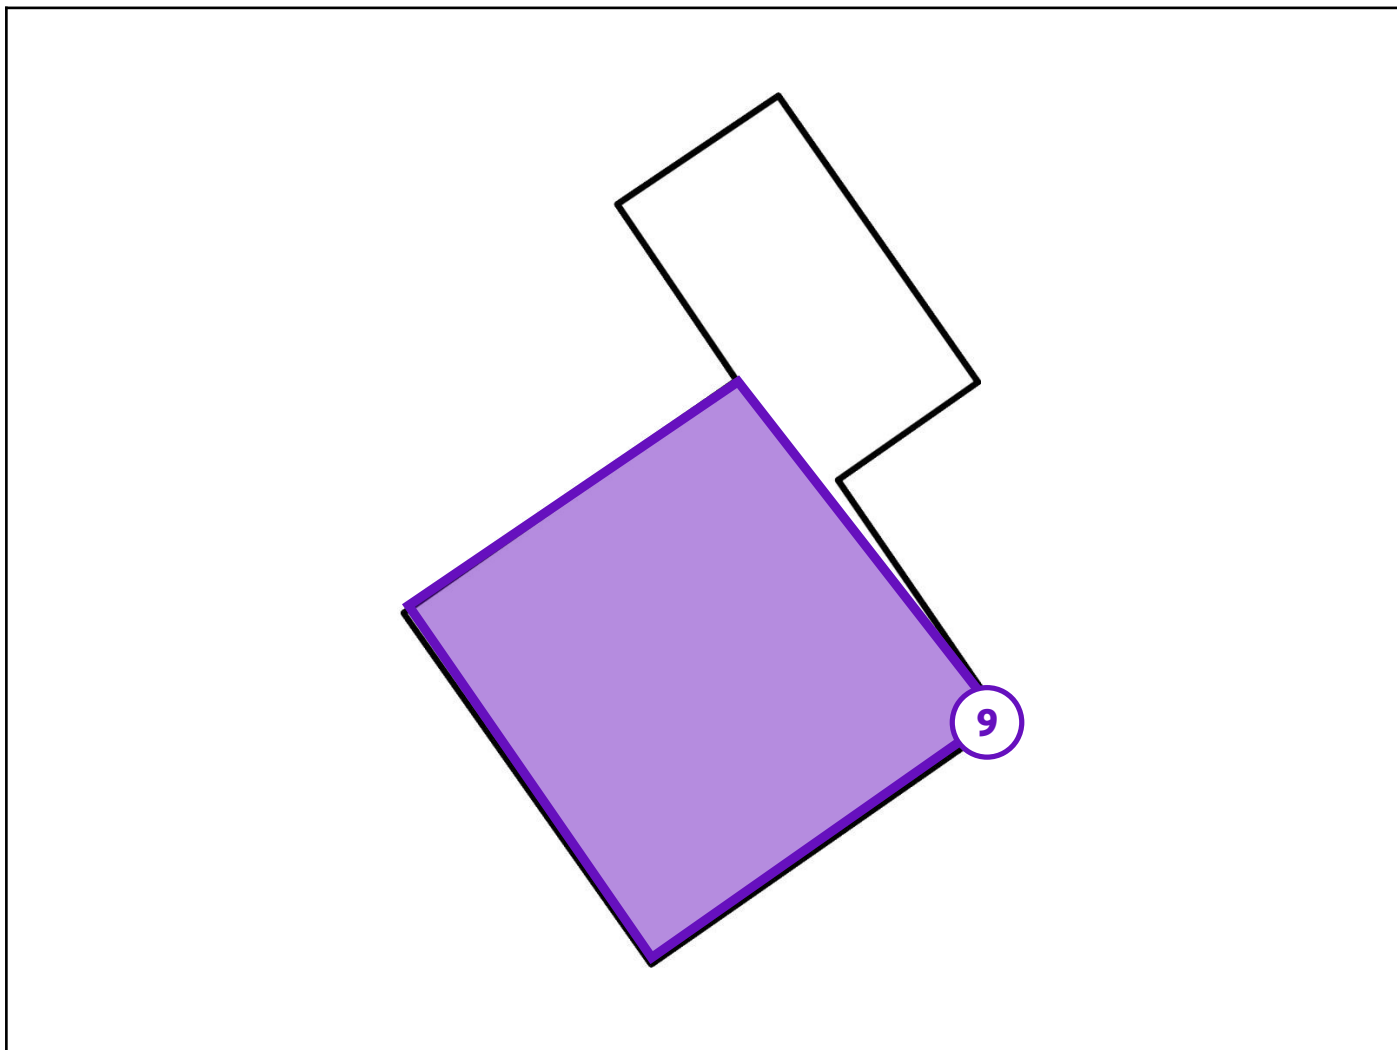
Plan 1.10: Woning plan

Beschrijving	Type	Actie
9. Onderdak woning	Advies	-

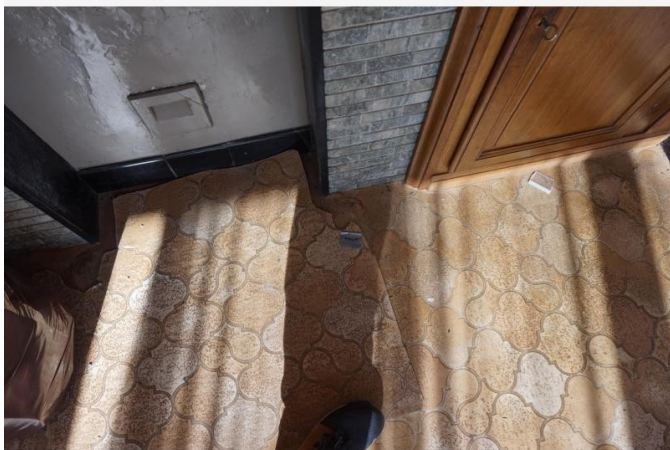
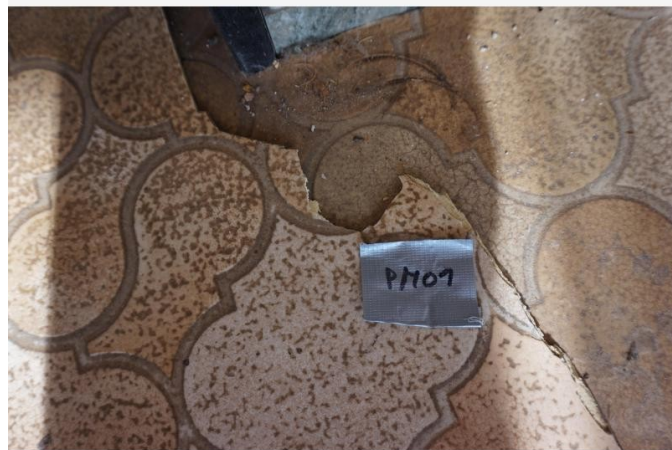
Beschrijving	Afval vinylzeil zolder
Type afvalstof	Betreft stock-voorraad of gedemonteerde materialen
Aanwezige resten	Vinylzeilen op de zolder
Omgeving	Binnen
Primaire drager	Vloer
Materialen	<ul style="list-style-type: none"> Prefab - afwerking - Vloerzeil
Bindmiddel van materiaal	Karton - papier - viltachtig

Gebondenheid op basis van bindmiddel	Niet-hechtgebonden
Hoeveelheid (gewicht - aantal)	• 10,00 kg - 1 stuk
Totaal gewicht	10,00 kg
Identificatiemethode	Vaststelling met bewijsdocument, zonder monstername
Opmerking	Na staalnames van de vinylzeilen blijkt er geen asbest aanwezig te zijn.
