Asbestinventarisatetest

Kerkstraat 12, 3391 Tielt-Winge

Attestnummer : 20260519-000098.000

Niet-asbestveilig

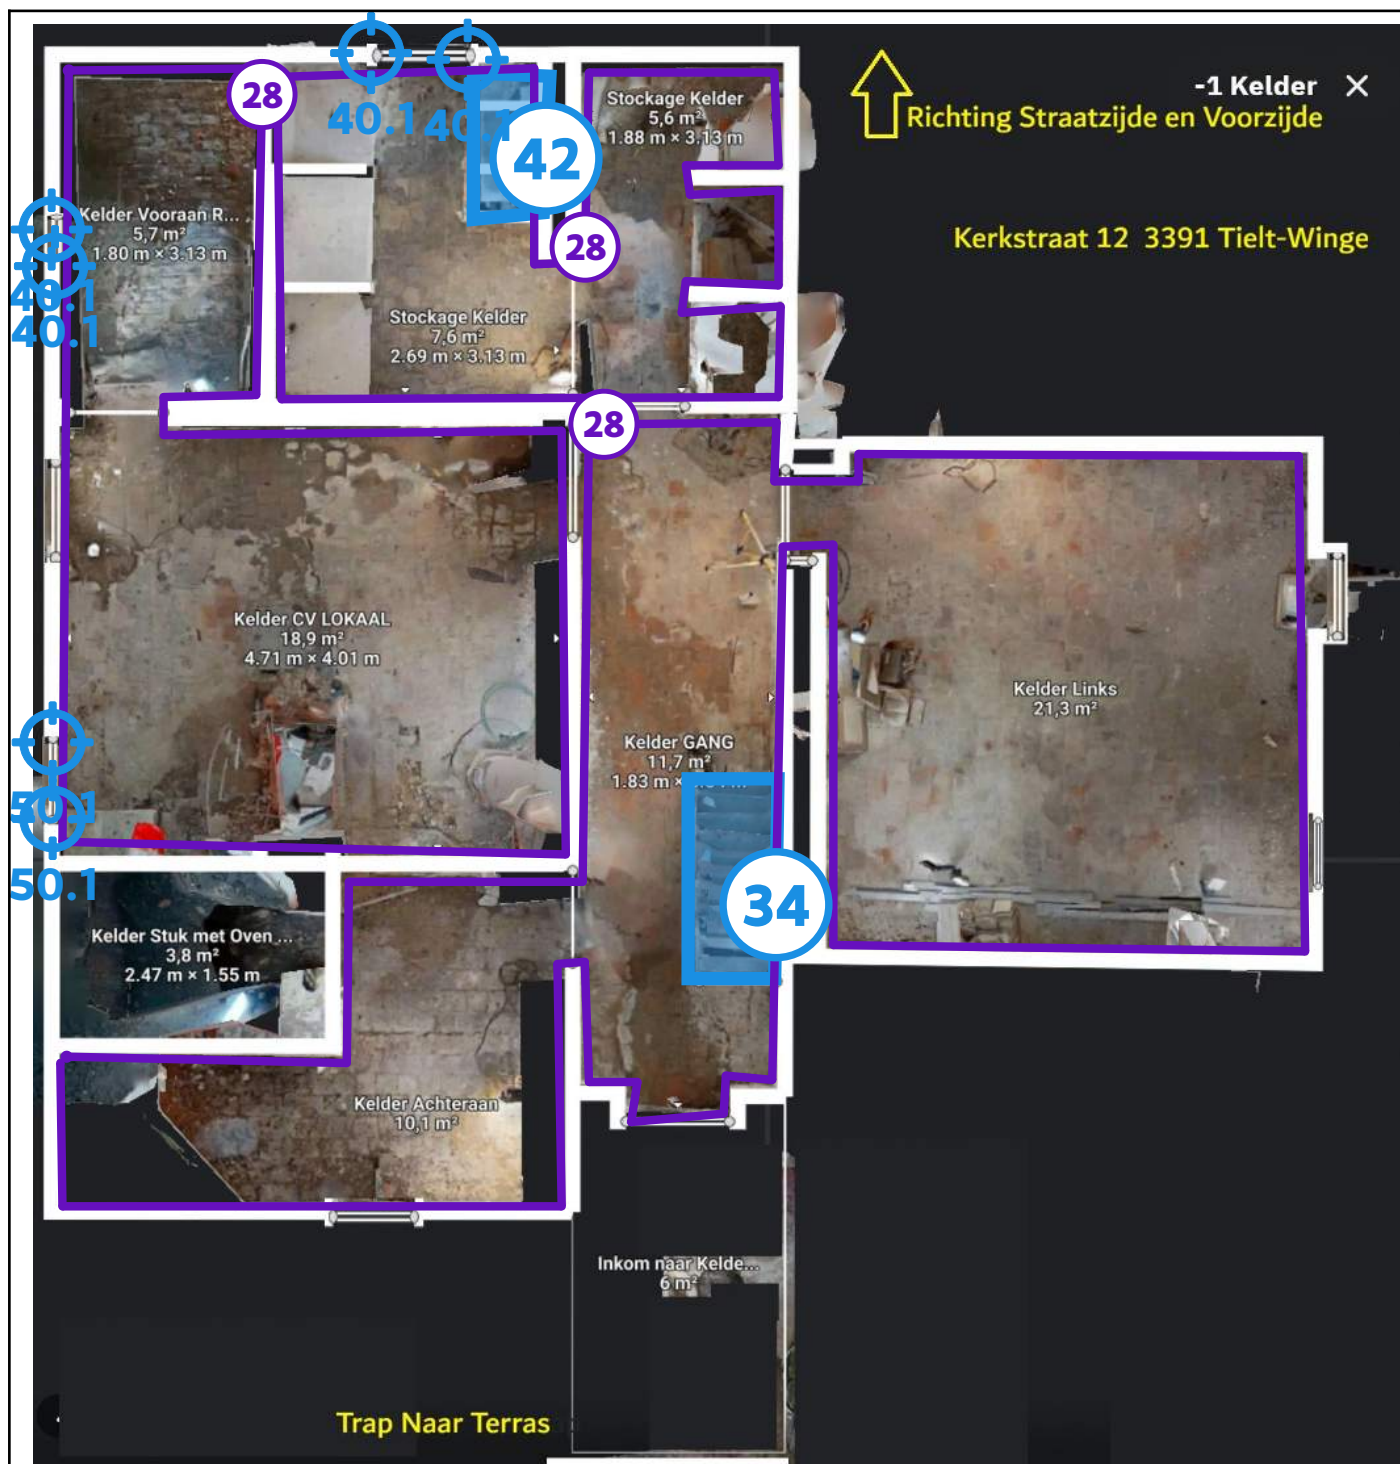
Plan 1.3: -1 Kelder Kerkstraat 12 te 3391 Tielt-Winge

Beschrijving	Type	Actie
28. 39 Lijm laag of smeer laag - Kelder Vloer	Advies	-
34. 6 Verf Keldertrap. Kelderverdieping	Geen asbest	-

40. 9 Pleister Kelder Muren: Inhammen- aan de muren	Geen asbest	-
40.1 Code: 9	Mengmonster	-
42. 8 Lijm laag keramische tegels. Op verhoog in stockagekelder	Geen asbest	-
50. 7 Mastiek Ramen Kelder en Kelderdeur	Geen asbest	-
50.1 Code: 7	Mengmonster	-

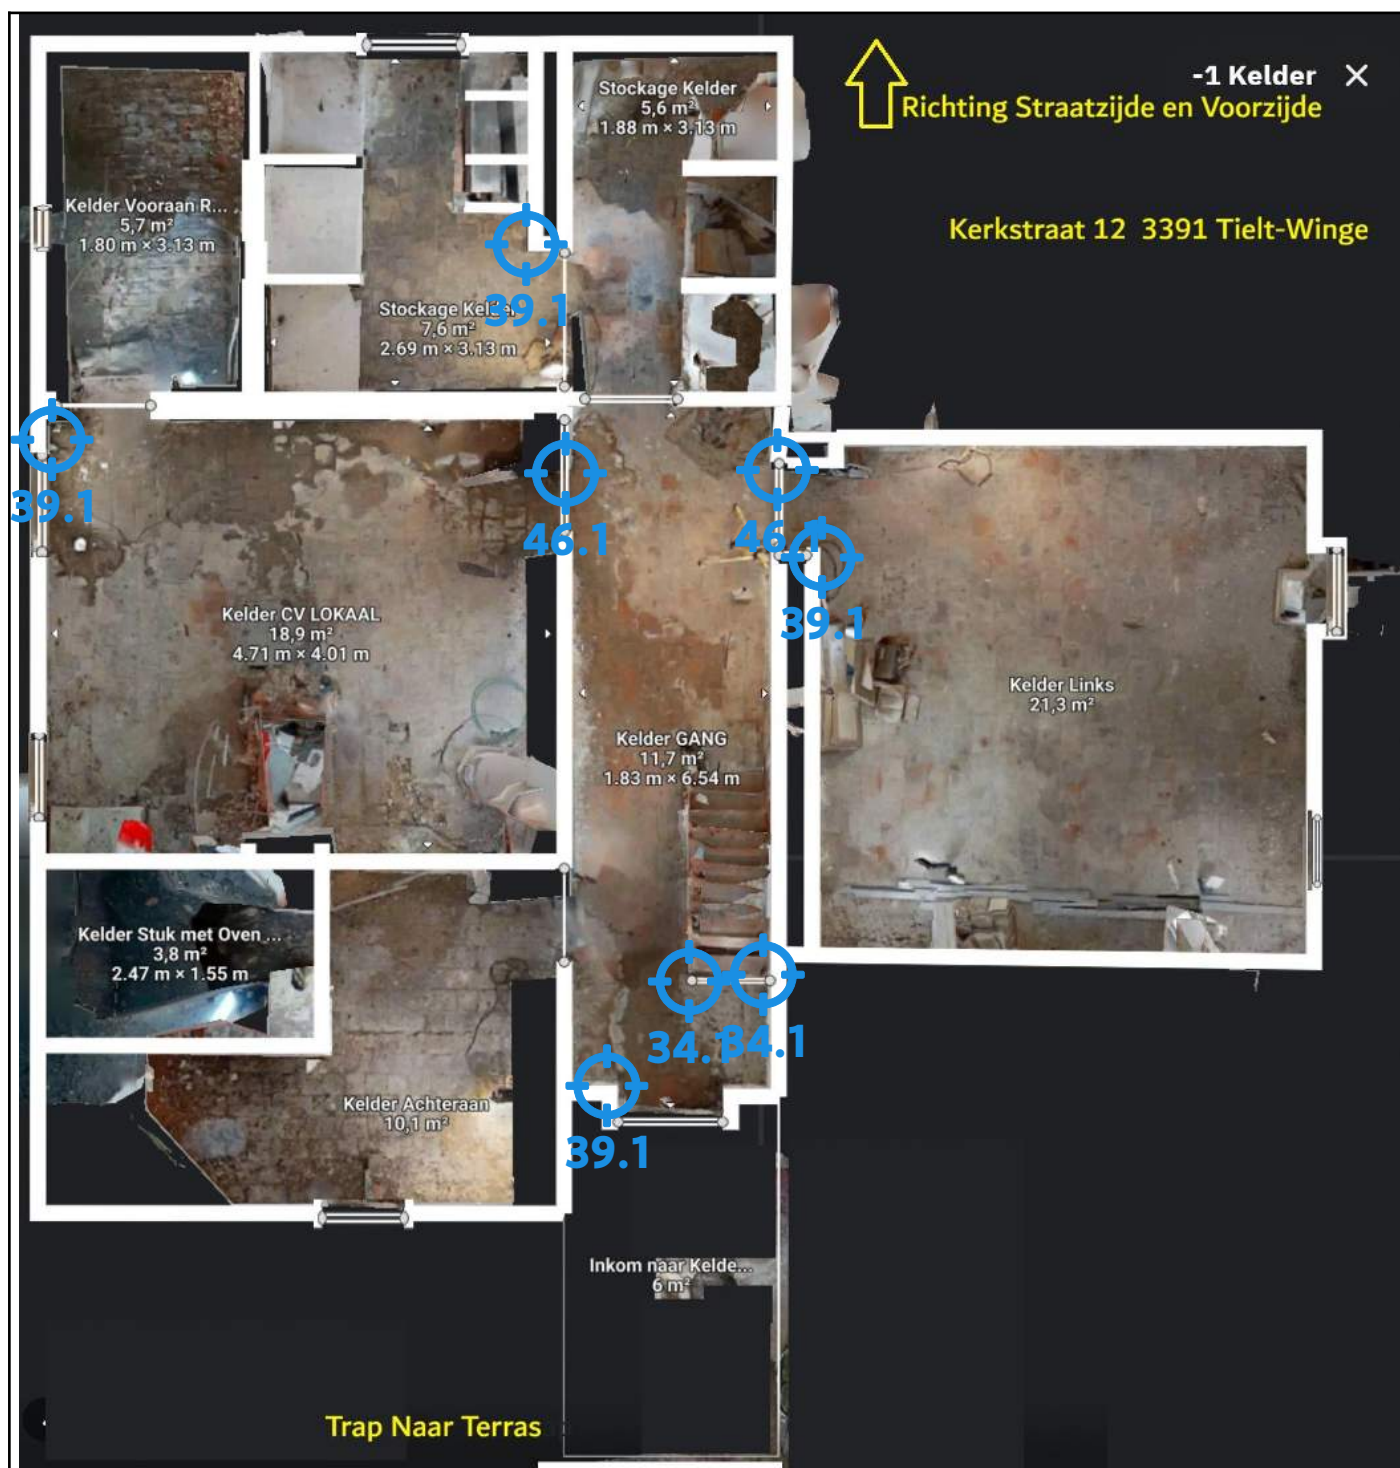
Plan 1.4: -1 Kelder Kerkstraat 12 te 3391 Tielt-Winge

Beschrijving	Type	Actie
34. 6 Verf Keldertrap. Kelderverdieping	Geen asbest	-
34.1 Code: 6	Mengmonster	-

39. 5 Verf muren Kelder min één verdiep.	Geen asbest	-
39.1 Code: 5	Mengmonster	-
46. 10 Vernis aan deur Achterdeur Linteel een raam Inkomdeur Linteel	Geen asbest	-
46.1 Code: 10	Mengmonster	-

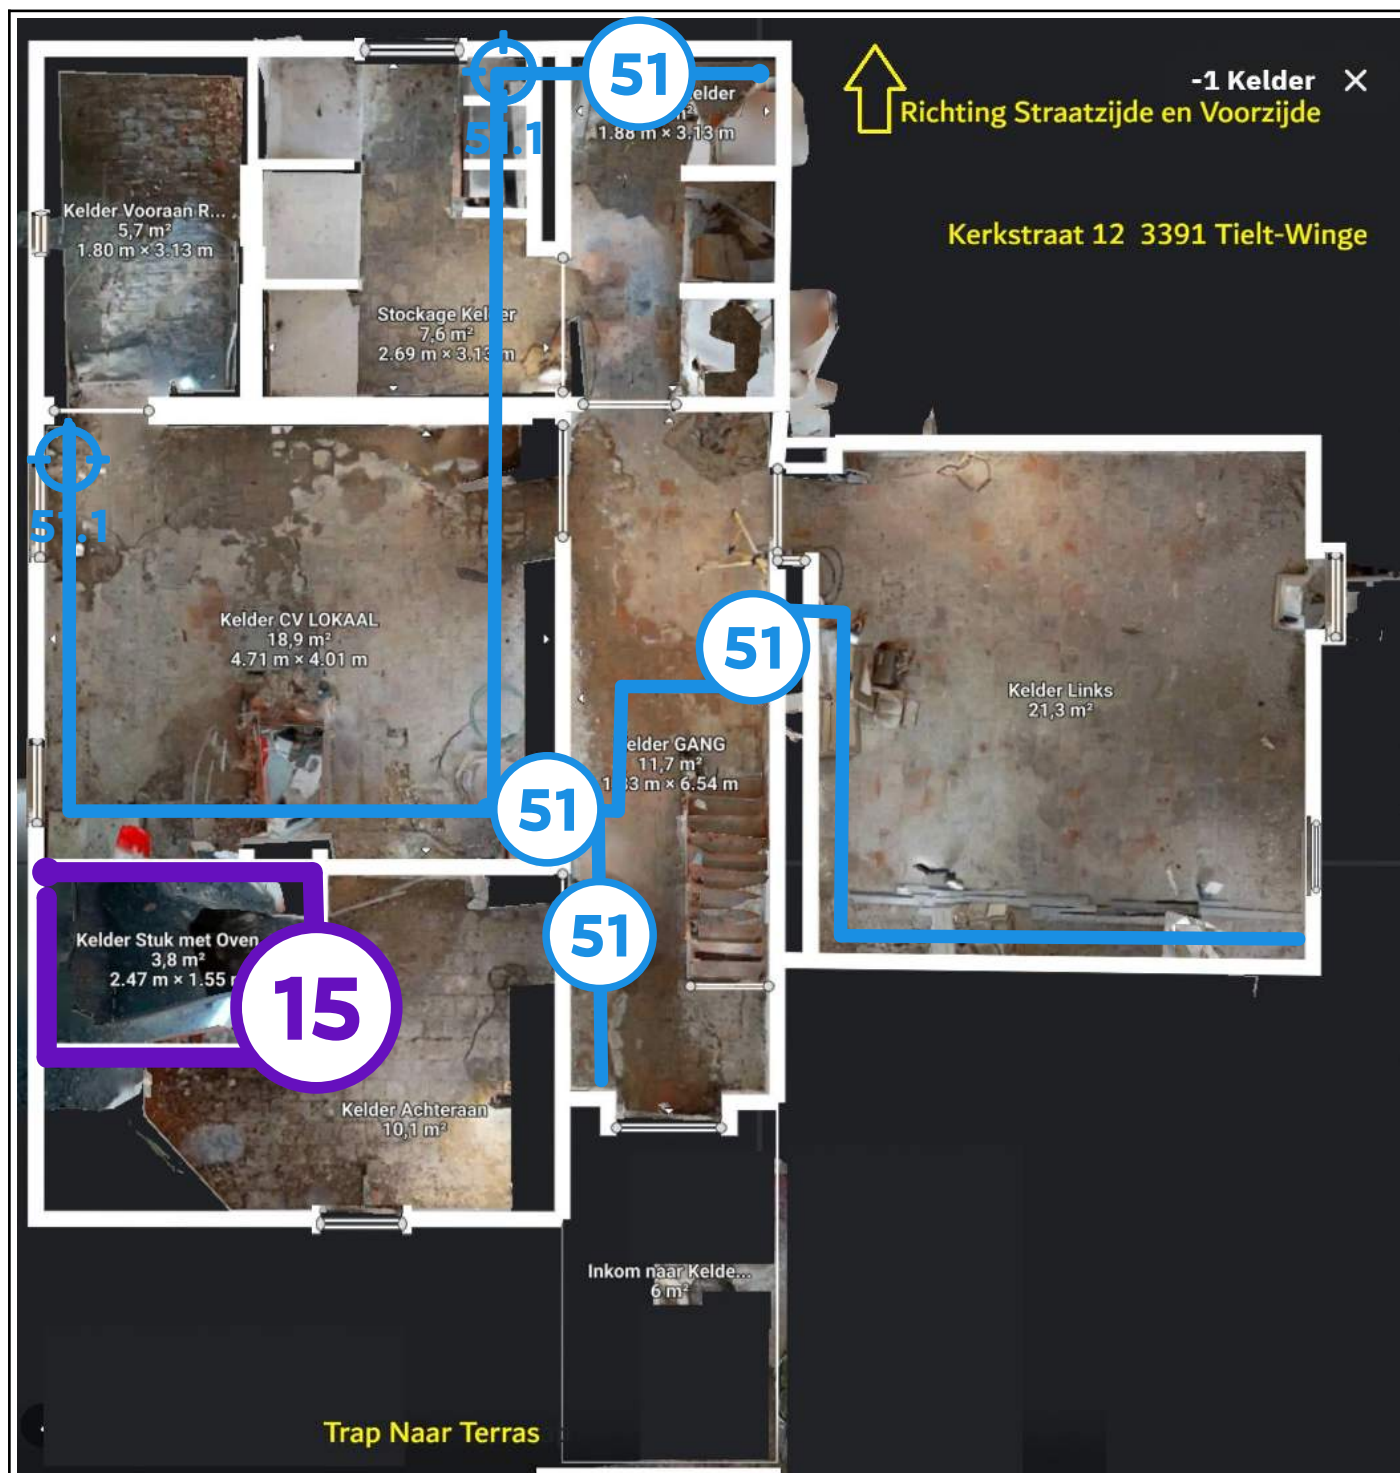
Plan 1.5: -1 Kelder Kerkstraat 12 te 3391 Tielt-Winge

Beschrijving	Type	Actie
15. 37 OVEN KELDER Rechts achteraan	Beperking	-
51. 3 Leidingisolatie in karton -Karton. Aan de	Geen asbest	-

isolatieleidingen.		
51.1 Code: 3	Mengmonster	-

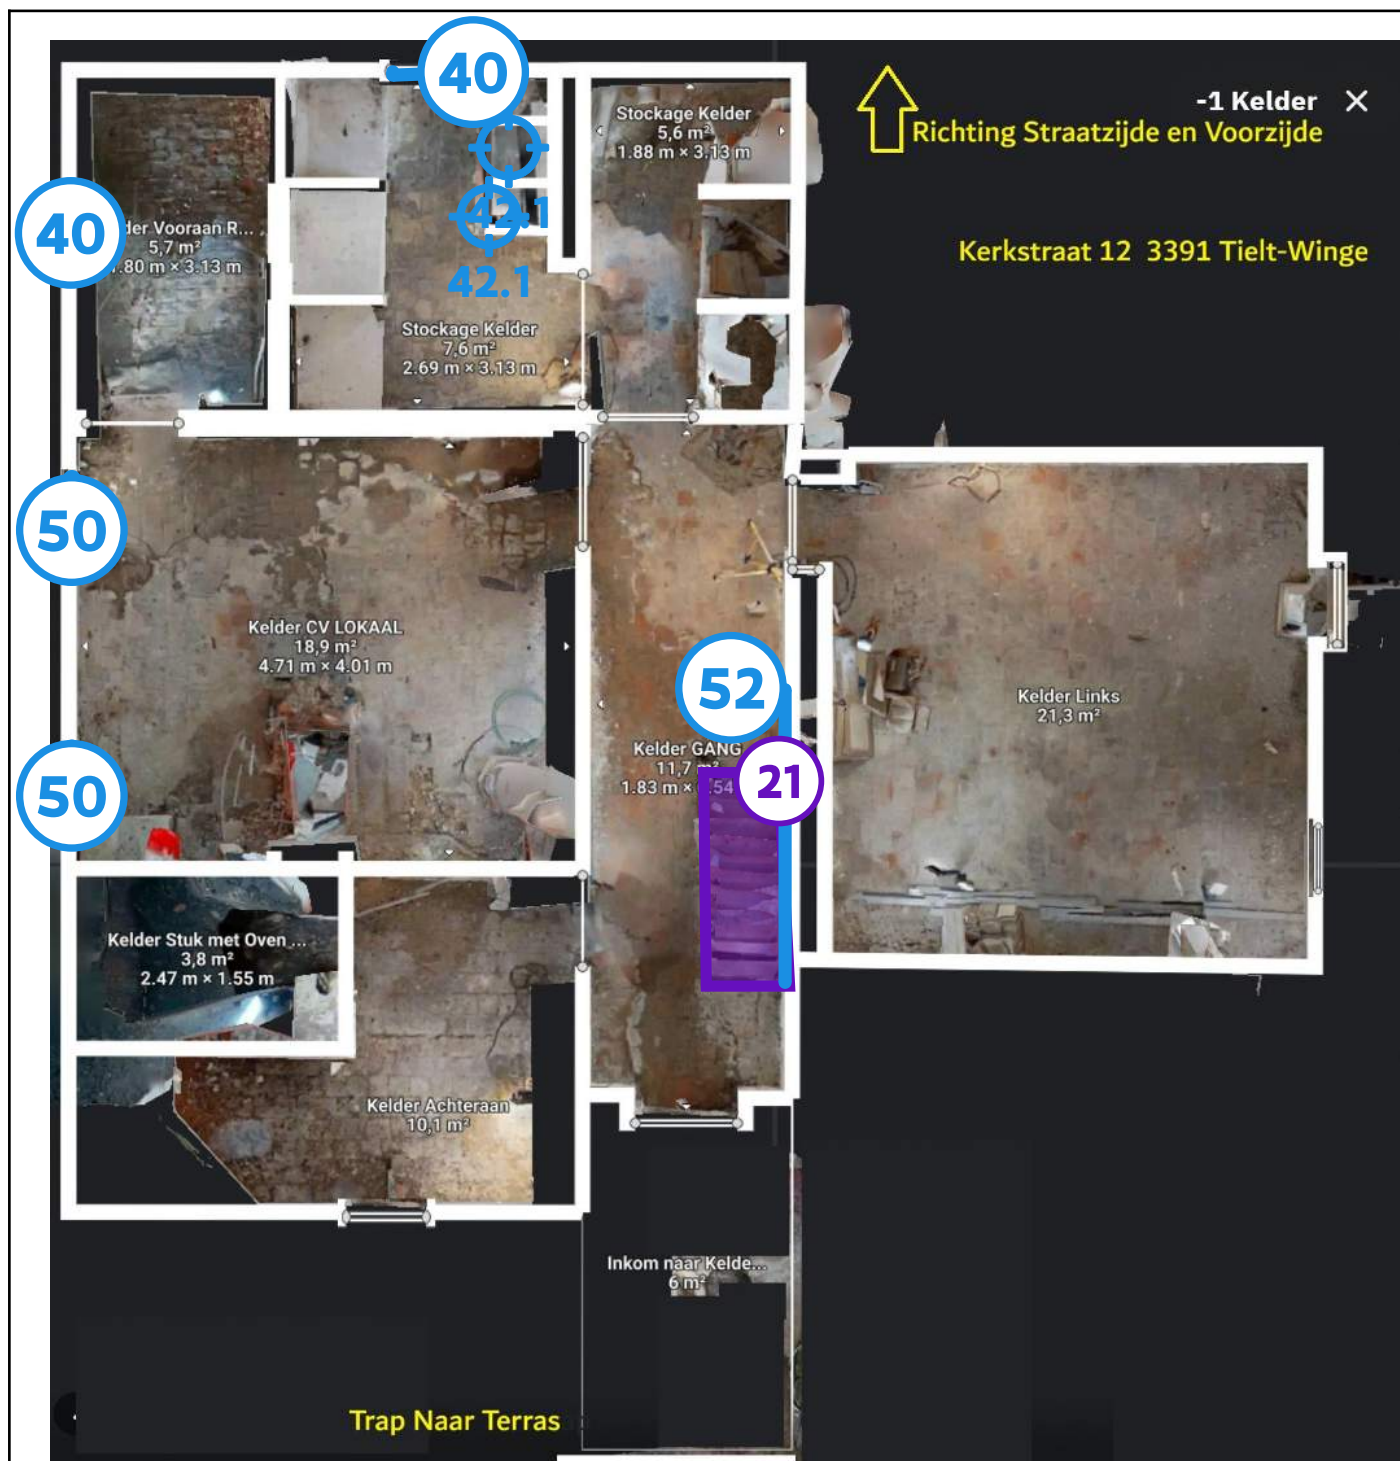
Plan 1.7: -1 Kelder Kerkstraat 12 te 3391 Tielt-Winge

Beschrijving	Type	Actie
21. 34 Plafonds uit niet asbestverdacht materiaal (erachter niet te zien)	Advies	-

40. 9 Pleister Kelder Muren: Inhammen- aan de muren	Geen asbest	-
42. 8 Lijm laag keramische tegels. Op verhoog in stockagekelder	Geen asbest	-
42.1 Code: 8	Mengmonster	-
50. 7 Mastiek Ramen Kelder en Kelderdeur	Geen asbest	-
52. 4 Pleister Kelder Muren, min één verdiep	Geen asbest	-

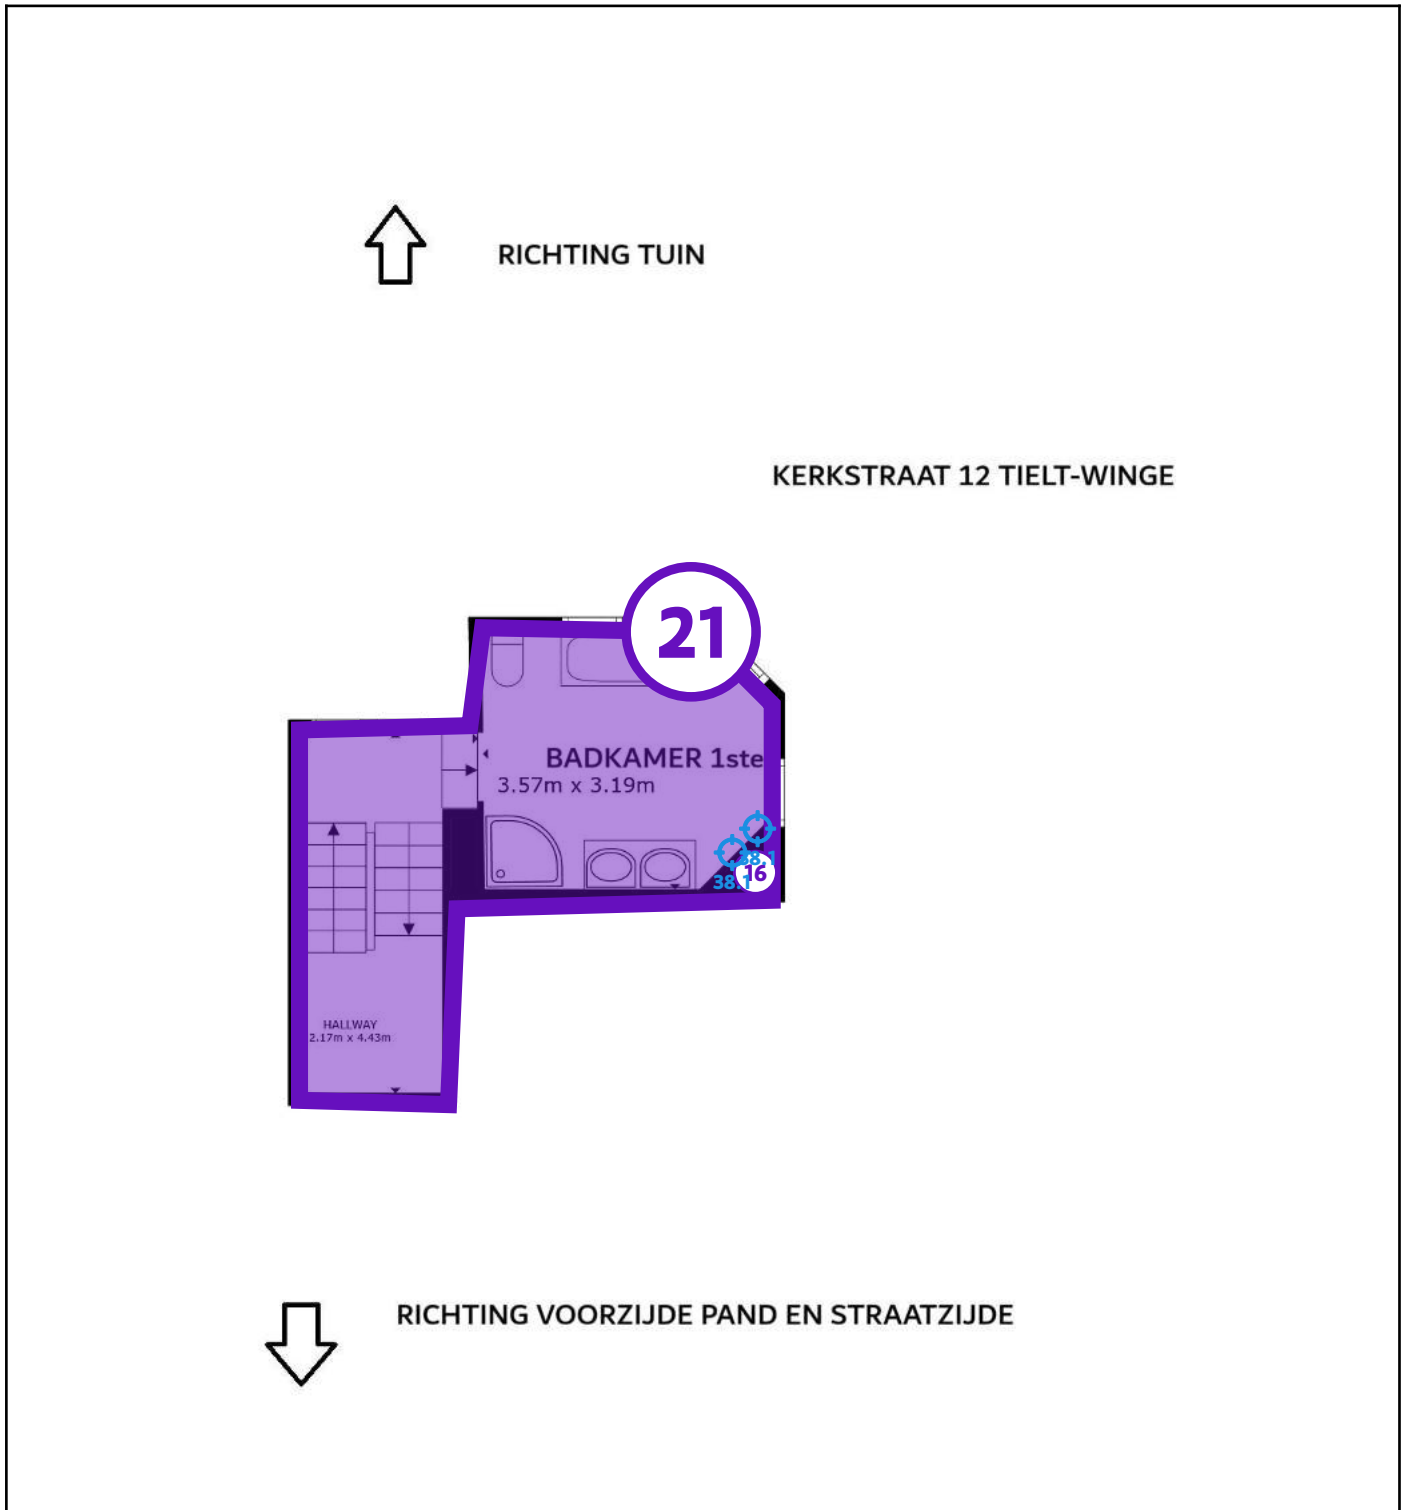
Plan 1.13: 1 Eerste Verdiep Kerkstraat 12 Tielt-Winge

Beschrijving	Type	Actie
16. 31 Schouwen binnen-&buiten zijde niet te inspecteren- Hoogte	Beperking	-

21. 34 Plafonds uit niet asbestverdacht materiaal (erachter niet te zien)	Advies	-
38. 21 Lijm laag Badk., Faience Tegels Badkamer Eerste Verdiep.	Geen asbest	-
38.1 Code: 21	Mengmonster	-

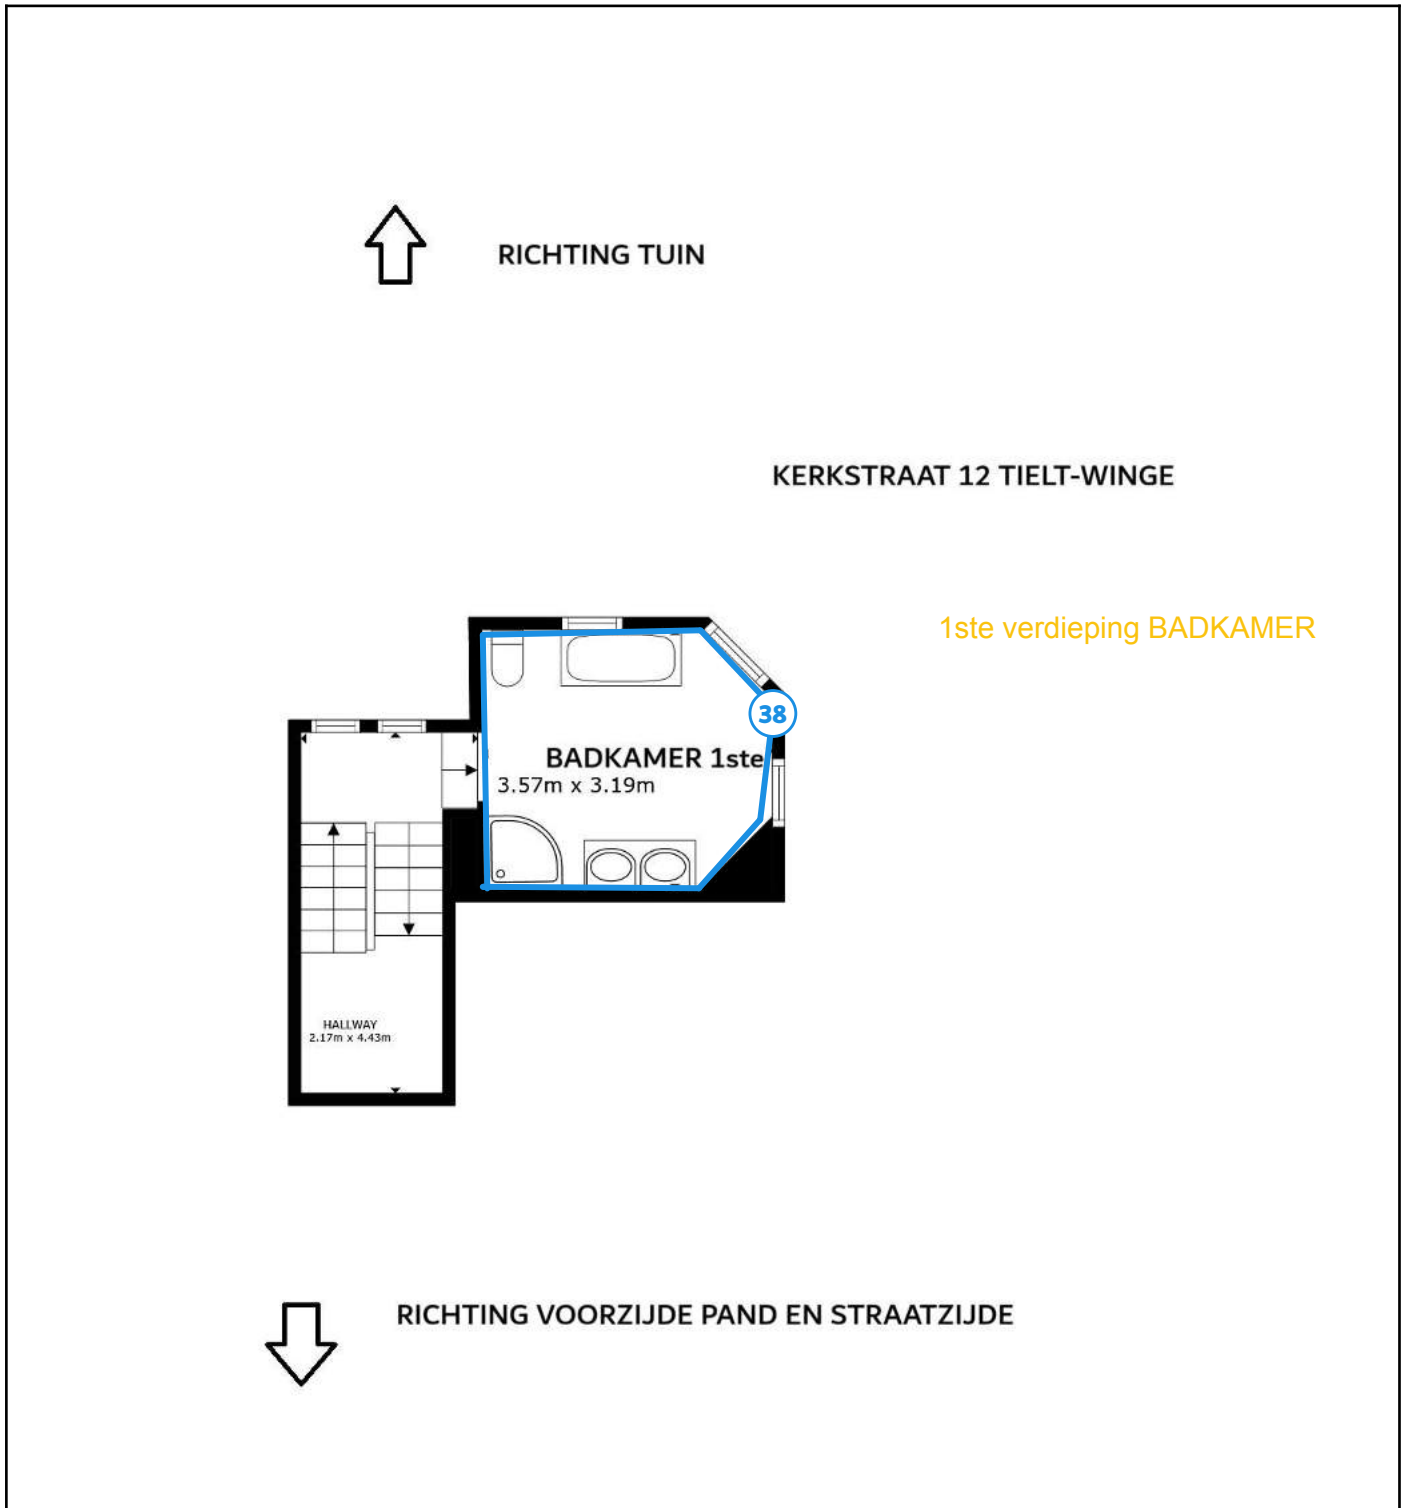
Plan 1.14: 1 Eerste Verdiep Kerkstraat 12 Tielt-Winge

Beschrijving	Type	Actie
38. 21 Lijmlaag Badk., Faience Tegels Badkamer Eerste Verdiep.	Geen asbest	-

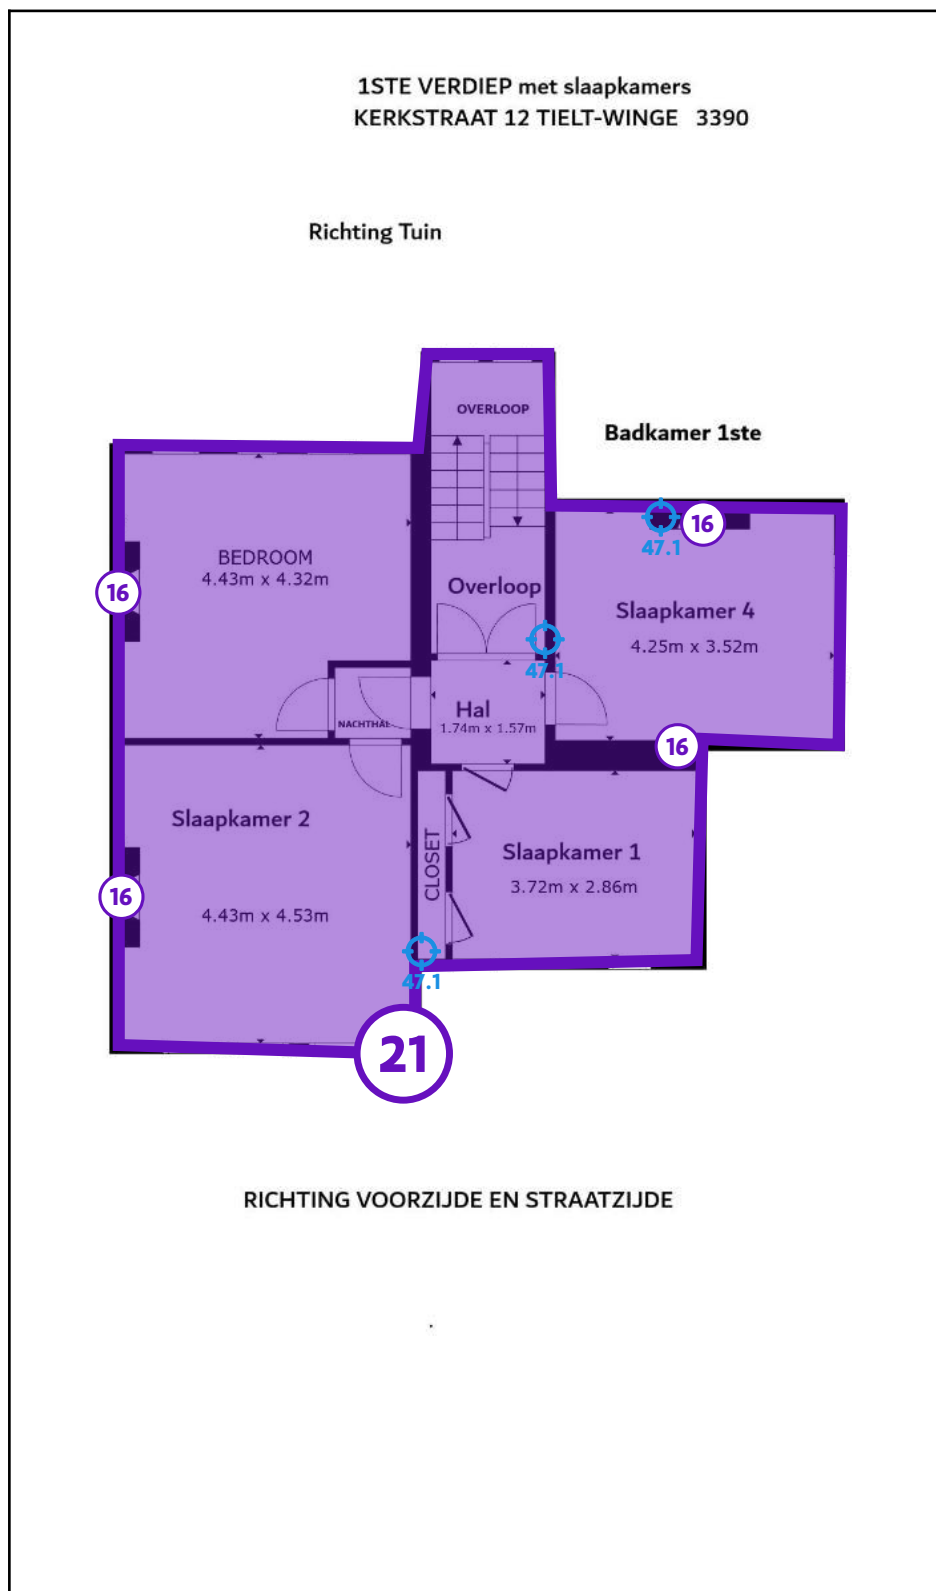
Plan 1.15: 1 Eerste Verdiep Kerkstraat 12 Tielt-Winge

16. 31 Schouwen binnen-&buiten zijde niet te inspecteren- Hoogte	Beperking	-
21. 34 Plafonds uit niet asbestverdacht materiaal (erachter niet te zien)	Advies	-
47. 18 Pleisterwerk Gips/kalk op het eerste verdiep en het tweede verdiep	Geen asbest	-
47.1 Code: 18	Mengmonster	-

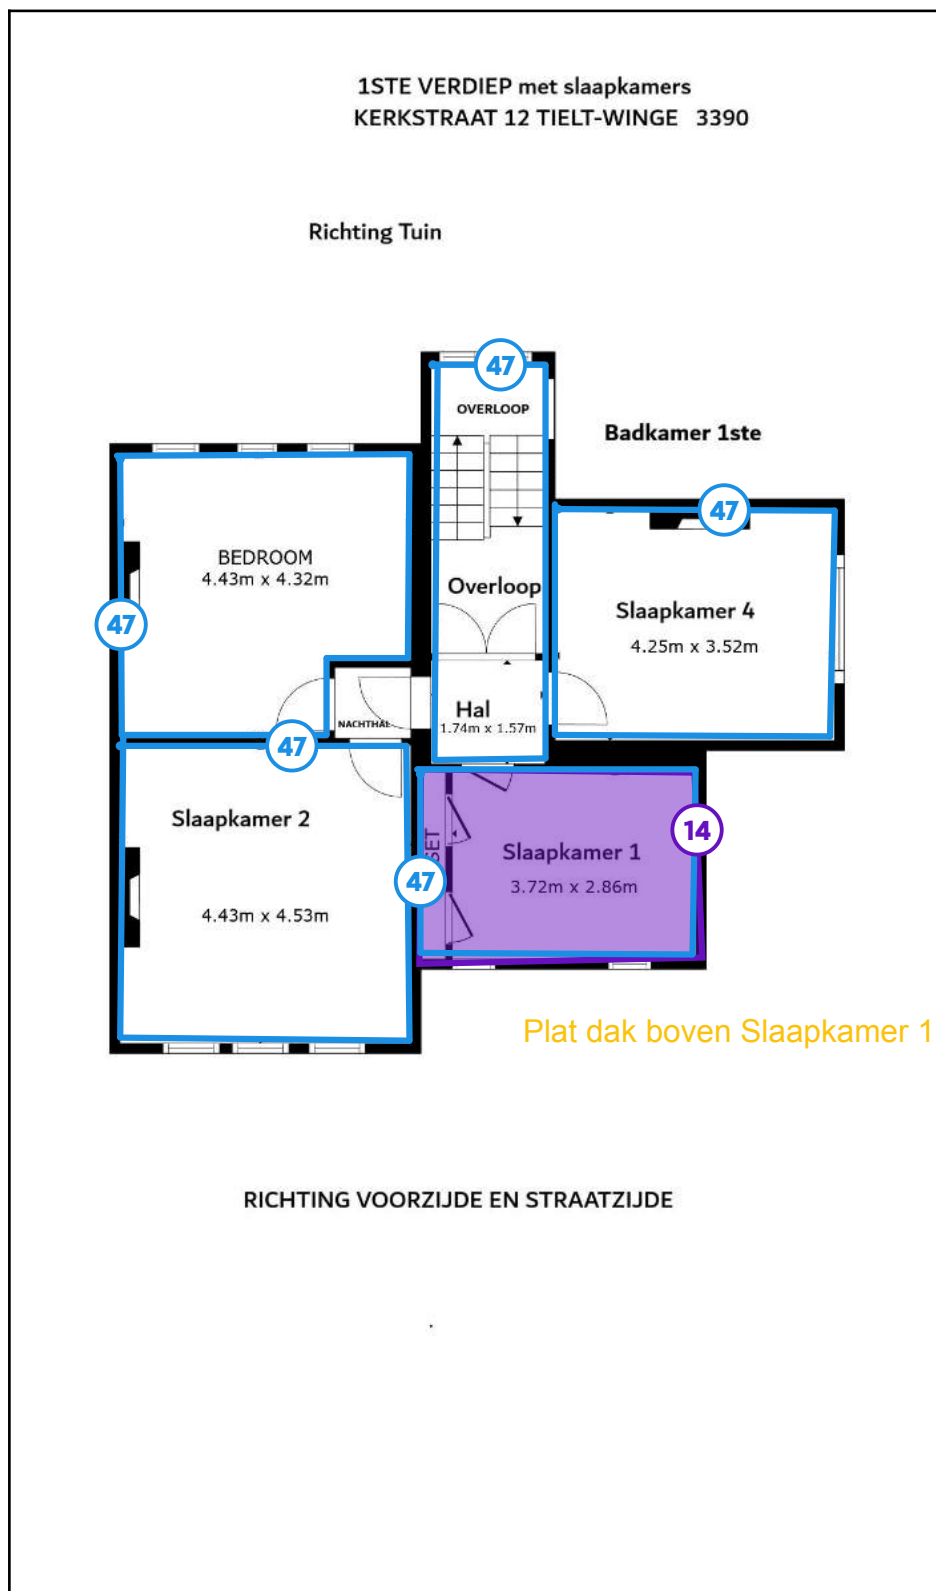
Plan 1.16: 1 Eerste Verdiep Kerkstraat 12 Tielt-Winge

14. 54 Onderdak Platte daken niet te zien. Onderdak niet waarneembaar	Beperking	-
47. 18 Pleisterwerk Gips/kalk op het eerste verdiep en het tweede verdiep	Geen asbest	-

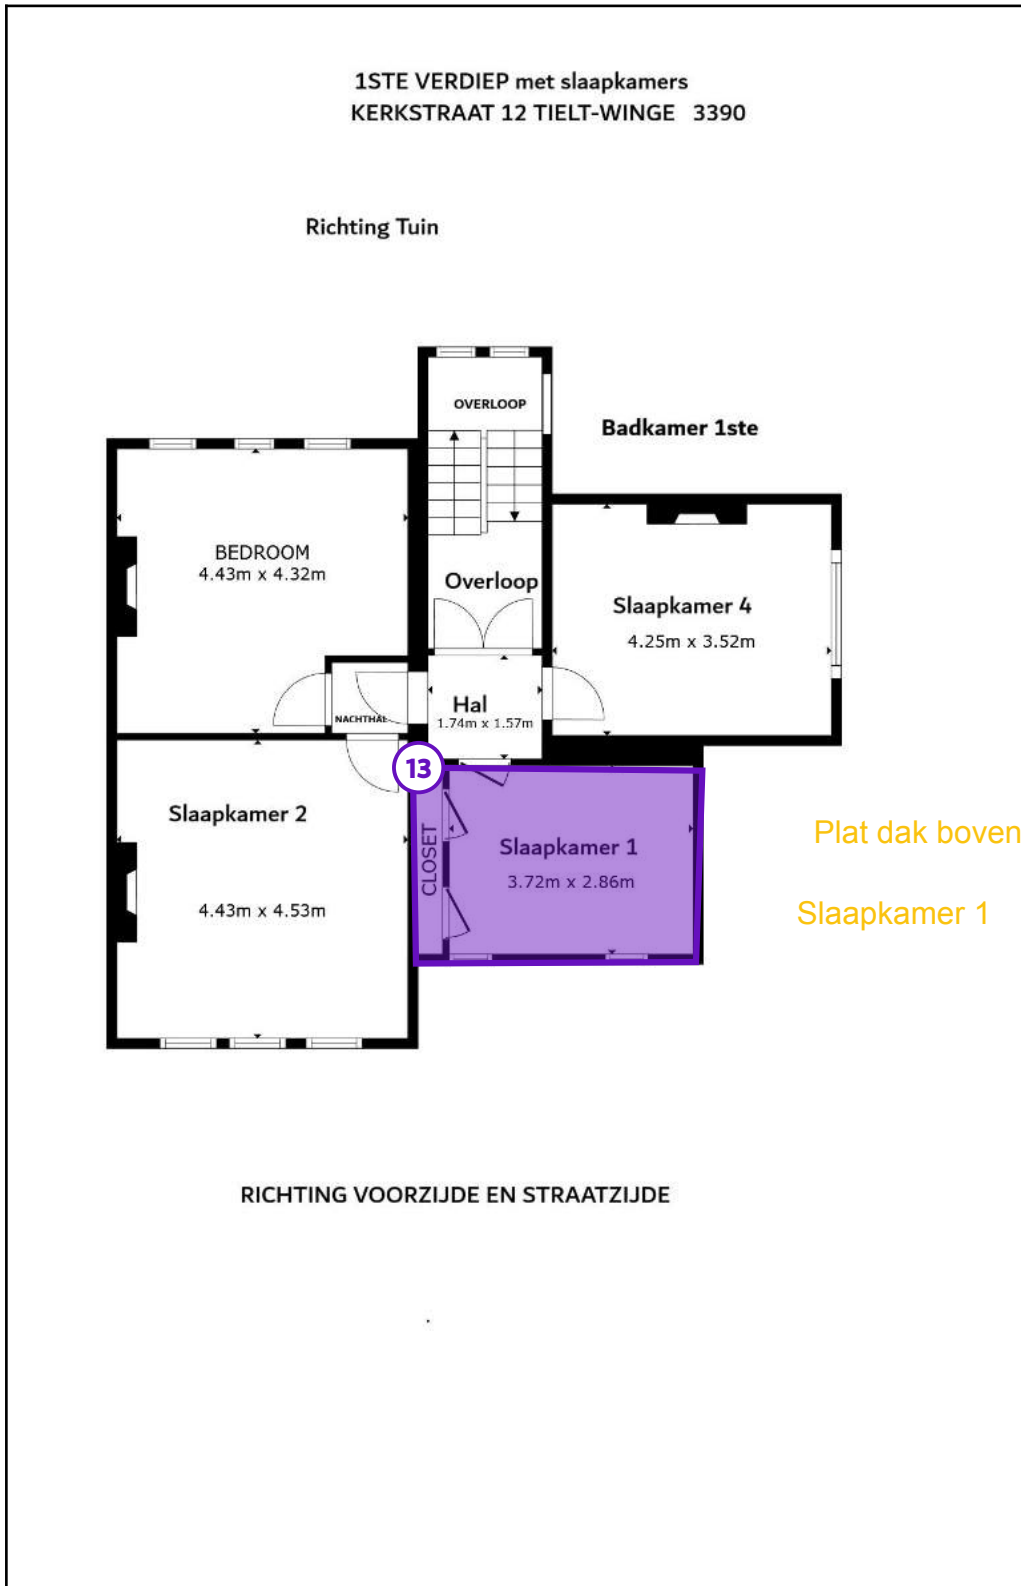
Plan 1.17: 1 Eerste Verdiep Kerkstraat 12 Tielt-Winge

13. 52 Dak (beperking) - Plat dak - Vooraan RECHTS	Beperking	-
--	-----------	---

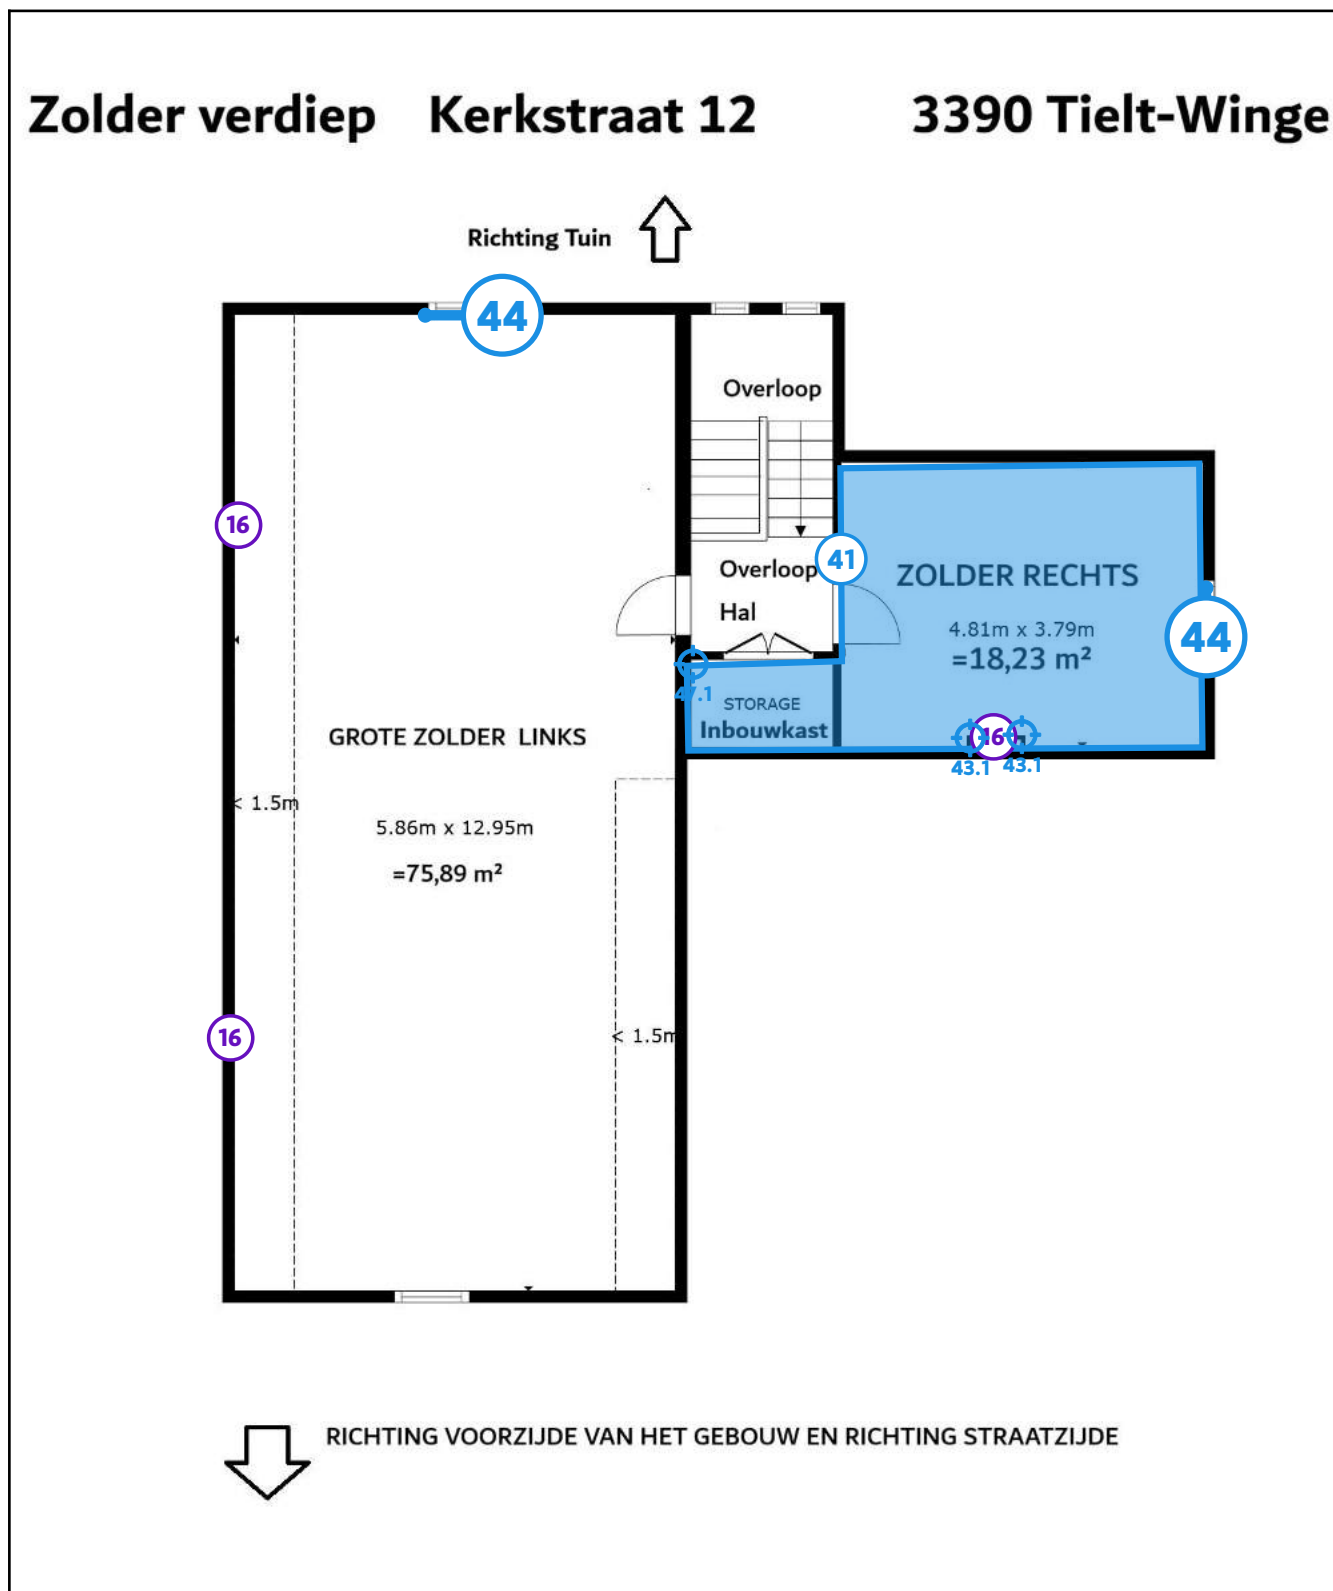
Plan 1.18: 2 Tweede Verd. Zolder Kerkstraat12 Tielt-Winge

16. 31 Schouwen binnen-&buiten zijde niet te inspecteren- Hoogte	Beperking	-
41. 20 Pleisterwerk Plafond Gips/kalk. ZOLDER&in de kleine zolder rechts	Geen asbest	-
43. 19 Pleisterwerk Cement@Roetluik,wanden,2de verd. kleine zolder rechts.	Geen asbest	-
43.1 Code: 19	Mengmonster	-
44. 14 Mastiek – Ramen Grote zaal en aparte WC. 4 RAMEN	Geen asbest	-
47. 18 Pleisterwerk Gips/kalk op het eerste verdiep en het tweede verdiep	Geen asbest	-
47.1 Code: 18	Mengmonster	-

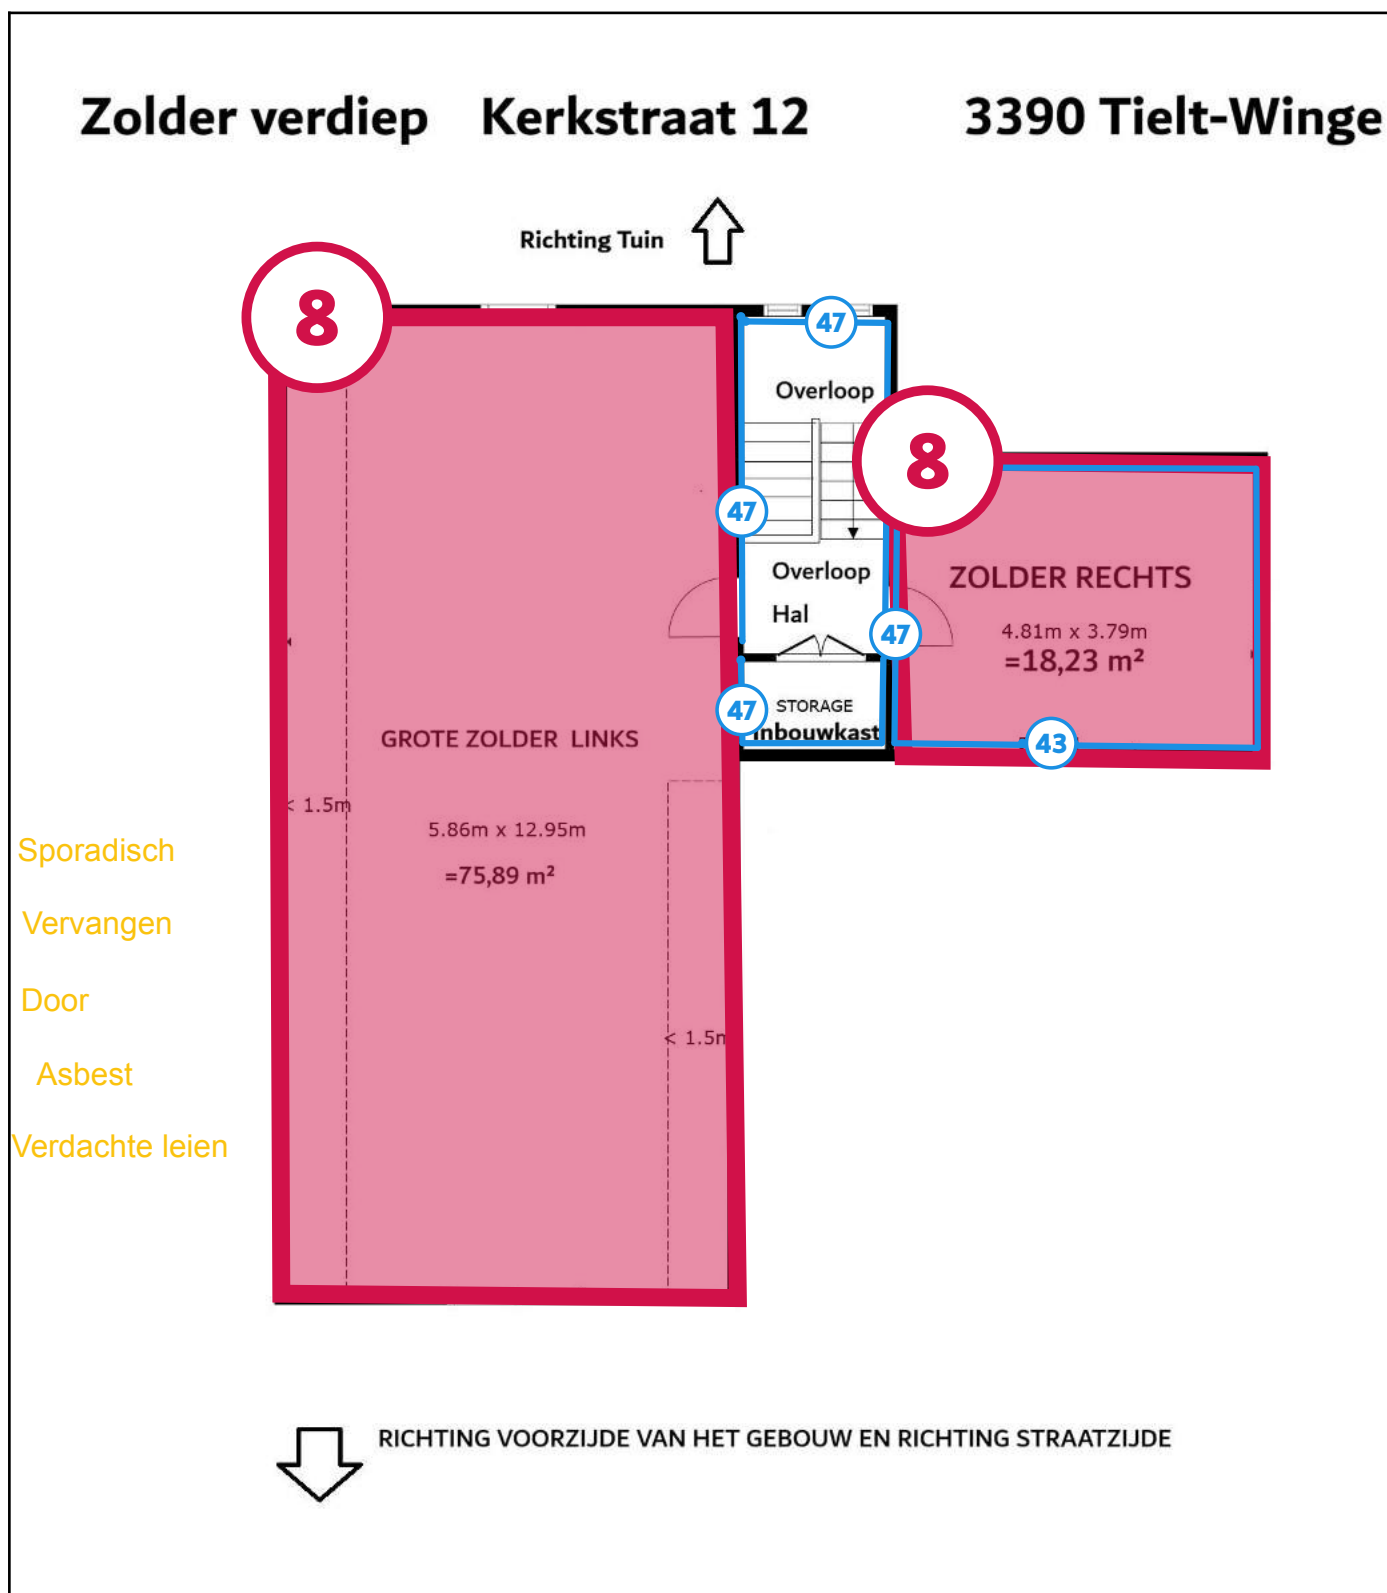
Plan 1.19: 2 Tweede Verd. Zolder Kerkstraat12 Tielt-Winge

8. 45 Dakbedekking in cementleien	Asbestmateriaal	Dringend verwijderen
43. 19 Pleisterwerk Cement@Roetluik,wanden,2de verd. kleine zolder rechts.	Geen asbest	-
47. 18 Pleisterwerk Gips/kalk op het eerste verdiep en het tweede verdiep	Geen asbest	-
