Asbestinventarisatetest

Kerkstraat 12, 3391 Tielt-Winge

Attestnummer : 20260519-000098.000

Niet-asbestveilig

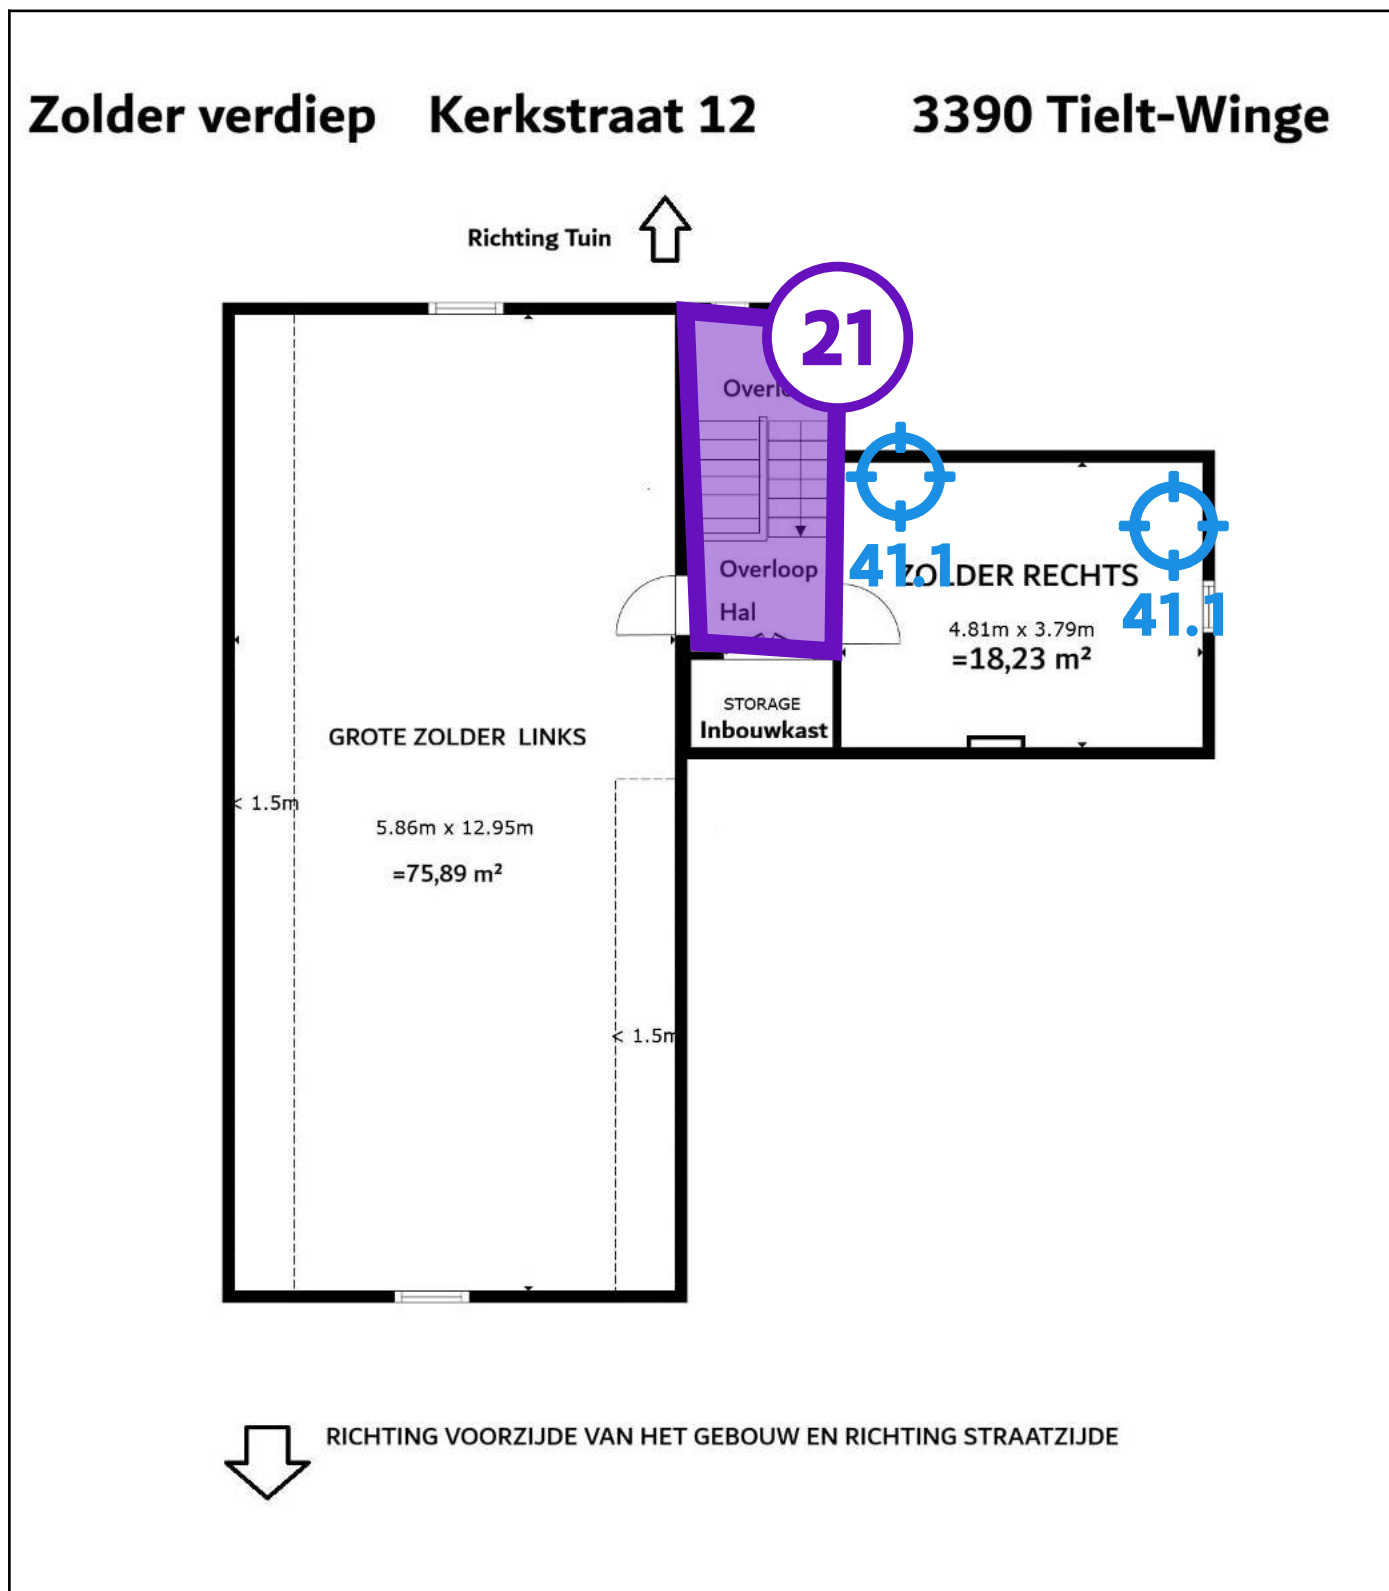
Plan 1.20: 2 Tweede Verd. Zolder Kerkstraat12 Tielt-Winge

21. 34 Plafonds uit niet asbestverdacht materiaal (erachter niet te zien)	Advies	-
41. 20 Pleisterwerk Plafond Gips/kalk. ZOLDER&in de kleine zolder rechts	Geen asbest	-
41.1 Code: 20	Mengmonster	-

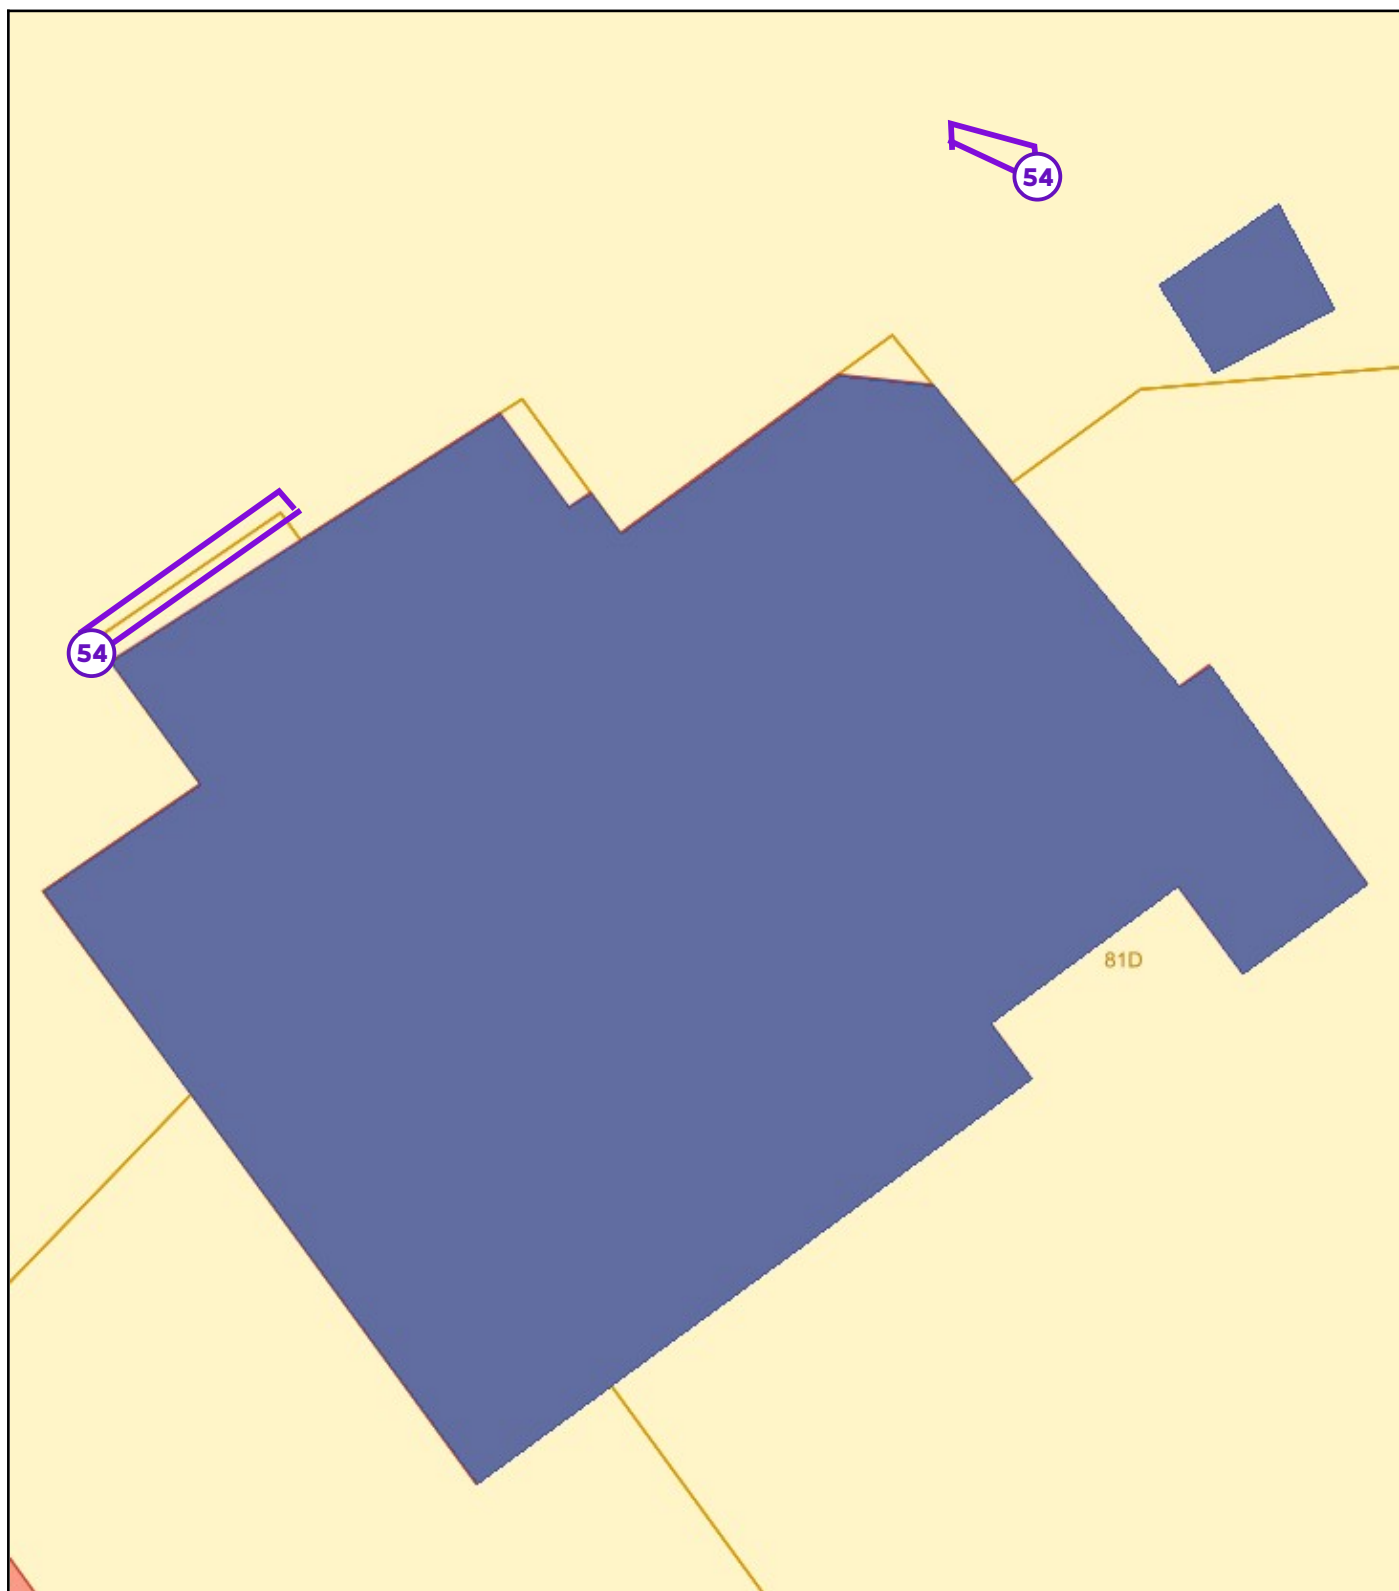
Plan 3.2: Afdruipzones/afvloeizones

54. 47 Afdruipzone: Afdruipzone golfplaat aan de boom en AC-buis	Afdruipzone/afvloeizone	-
--	-------------------------	---

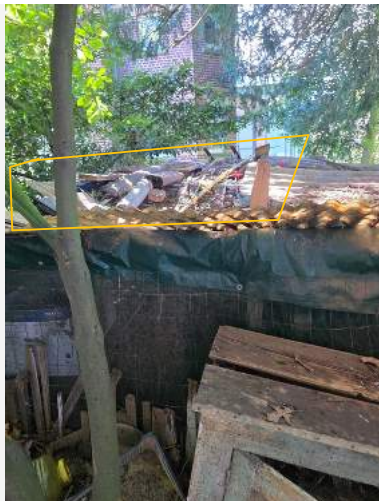
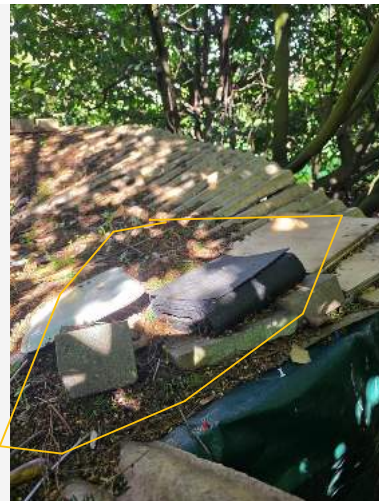
Beschrijving	49 Afval Bitumen Constructie Improv.-(stal)- Rechts achteraan @hoofdw.
Type afvalstof	Betreft stock-voorraad of gedemonteerde asbestmaterialen
Aanwezige resten	Geen resten aanwezig
Omgeving	Buiten
Primaire drager	Plat dak
Asbestmaterialen	<ul style="list-style-type: none"> • Rollen bitumen
Bindmiddel van asbestmateriaal	Bitumen (roofing, teer, asfalt)
Gebondenheid op basis van bindmiddel	Hecht
Hoeveelheid (gewicht - aantal)	<ul style="list-style-type: none"> • 28,00 kg - 1 stuk
Totaal gewicht	28,00 kg
Eenvoudig bereikbaar	Ja
Identificatiemethode	De asbestdeskundige beoordeelt het materiaal als asbesthoudend, en dit zonder monstername.
Opmerking	De hoeveelheid is een zo nauwkeurig mogelijke opmeting, waar evenwel afwijkingen op mogelijk zijn. Niet exact te bepalen met dit onderzoek.

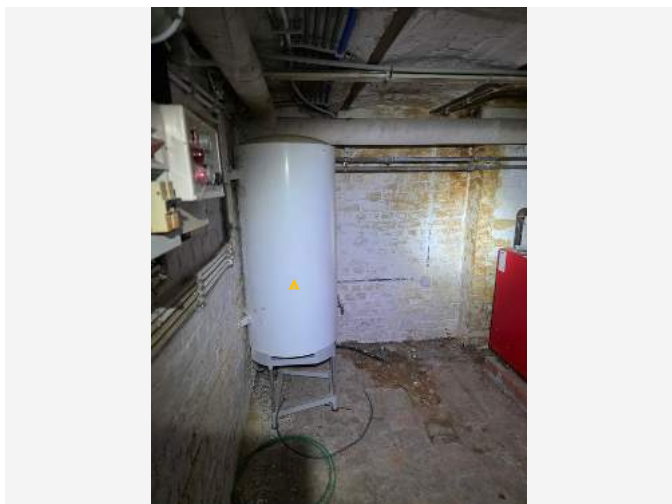
Situeringfoto

Tijdelijke beperking

Reden: Er is geen volledige risicobeoordeling mogelijk

Uitleg van de asbestdeskundige: Bij verder onderzoek te bepalen. Asbest verdachtheid nog verder te bepalen. Boiler is vast te stellen: Mijn beste ruwe schatting zou zijn op basis vorm en merk: ca. 1990–2005. Verdere details niet beschikbaar door klant. Geen documentatie ontvangen.

Neem contact op met uw installateur of onderhoudstechniek voor de nodige documentatie.

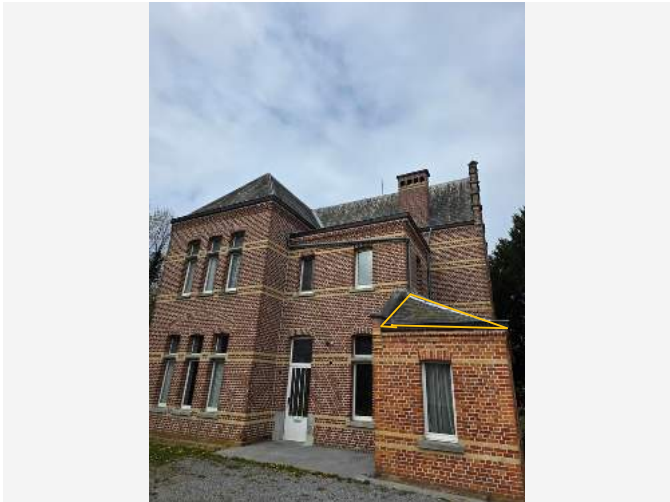
Fiche 18: 53 Onderdak-Schuin dak-niet waarneembaar-SCHUIN DAK

Permanente beperking

Reden: Het te onderzoeken materiaal situeert zich hoger dan 3,50 m te rekenen vanaf een veilige ondergrond

Uitleg van de asbestdeskundige: Het onderdak is niet waarneembaar vanwege de hoogte, die meer dan 3,5 meter bedraagt. Door de afwerkingsgraad aan de binnenzijde van de verdiepingen is het onderdak niet zichtbaar of inspecteerbaar. We hebben geprobeerd een lei of golfplaat op te tillen om het onderdak te inspecteren, maar dit is niet gelukt. Alleen destructief onderzoek kan bepalen of het onderdak al dan niet asbesthoudend is (type menuiserite). Onder het bitumen dak van de veranda is ook geen onderdak zichtbaar.

(Asbest)materiaal	Plaat, paneel, tablet - Type Menuiserite
Karakterisatie	Asbest (verdacht)
Primaire drager	Schuin dak

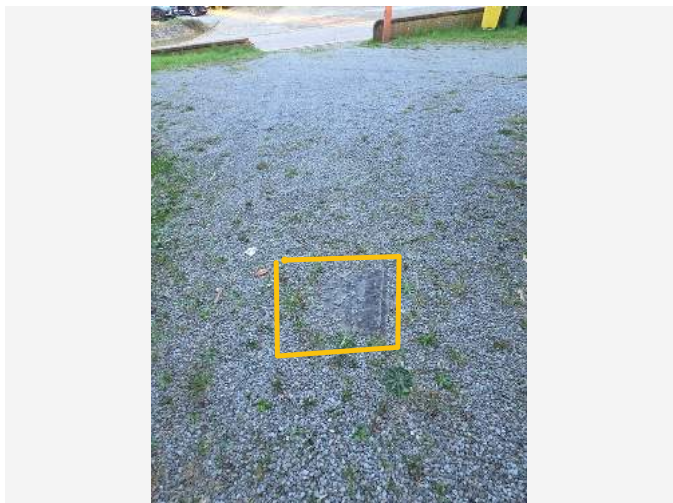
Fiche 19: 55 Binnenzijde van put naast hoofdwoning niet te openen.

Tijdelijke beperking

Reden: Overwoekerende vegetatie

Uitleg van de asbestdeskundige: Door de vegetatie en kiezels is het zo sterk overwoekerd dat een deel van het inspectiegebied niet toegankelijk is. Als deskundige kunnen wij dan ook geen volledig oordeel vellen over dit onderdeel van het inspectiegebied. Verder onderzoek is noodzakelijk zodra de vegetatie en kiezels is geruimd. Conform ons inspectieprotocol inspecteren wij geen delen die niet veilig zijn of volledig overwoekerd zijn. De gebieden of ruimtes die we niet hebben kunnen onderzoeken, zijn aangeduid als een beperking.

Men kan de binnenzijde niet bekijken van de put. Eventueel mogelijke toepassingen zoals asbestcement zijn niet te inspecteren.

(Asbest)materiaal	Afvoerput/Waterput
Karakterisatie	Asbest (verdacht)
Primaire drager	Sanitaire infrastructuur en uitrusting (toe- en afvoer)

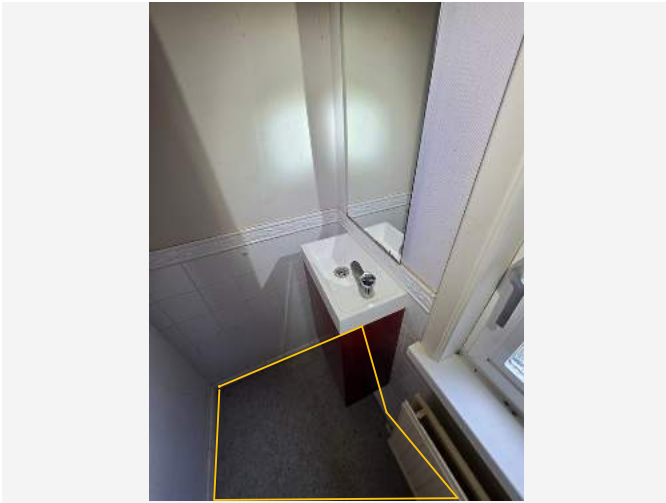
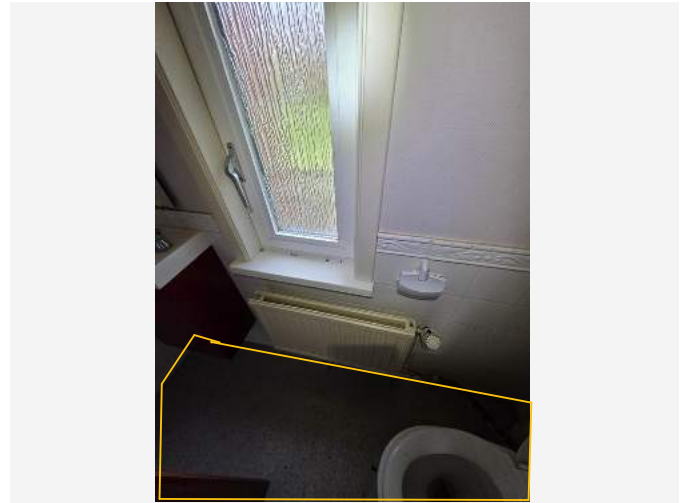
Het vloerzeil is niet asbestverdacht. Aparte wc, gelijkvloers, achteraan de woning.

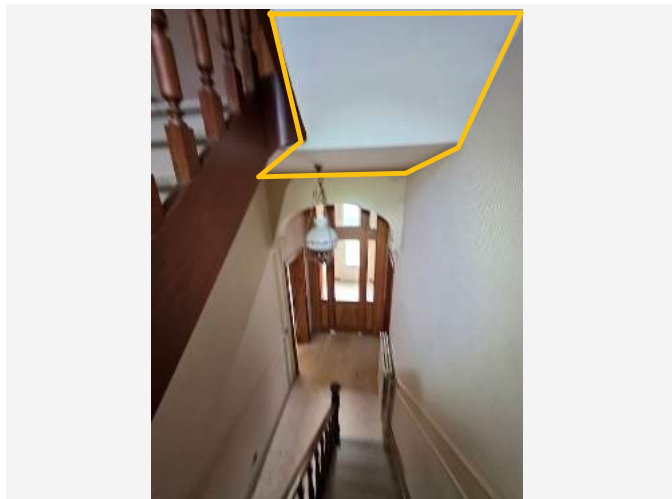
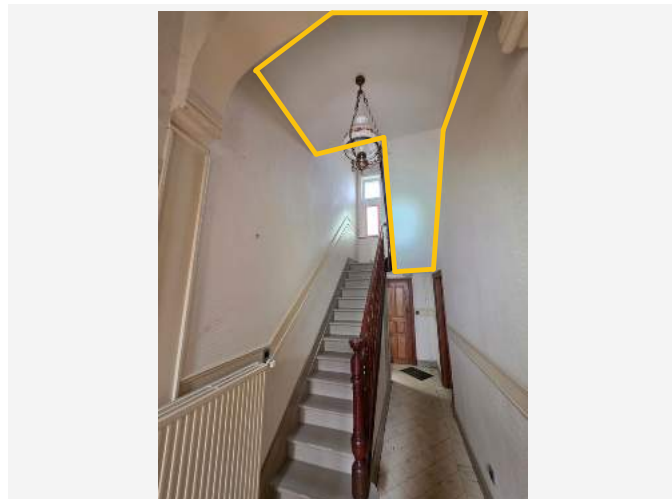
Fiche 21: 34 Plafonds uit niet asbestverdacht materiaal (erachter niet te zien)

De plafonds zijn gemaakt van niet-asbestverdachte materialen (bijvoorbeeld laminaat, gyproc, ...), deze toepassingen zijn niet asbestverdacht. We hebben echter niet kunnen vaststellen of er mogelijk asbestverdachte of asbesthoudende materialen achter deze toepassingen aanwezig zijn. Bij renovatie of sloop is het aangeraden om een destructief onderzoek te laten uitvoeren van deze toepassingen. Het hoofdgebouw heeft (primaire woning heeft gyproc als plafond). De berging vooraan rechts heeft niet asbest verdacht plaatwerk. Men weet echter met dit onderzoek niet wat er achter deze afwerkingslaag gelegen is. Dit dient met een destructief onderzoek te worden onderzocht.

Basis voor advies	Verder destructief onderzoek indien noodzakelijk
Primaire drager	Plafond

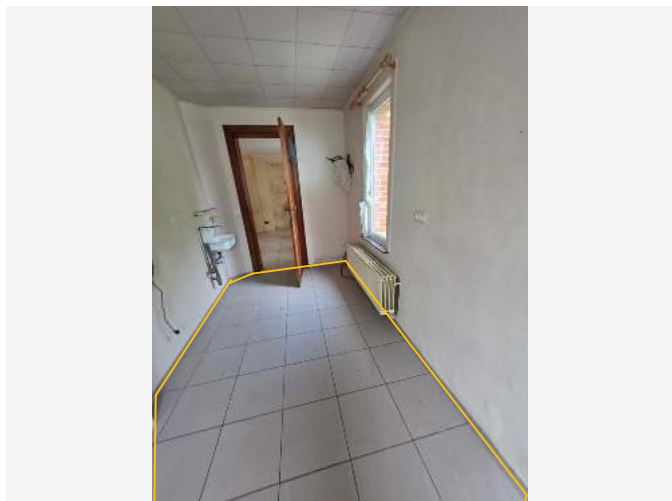
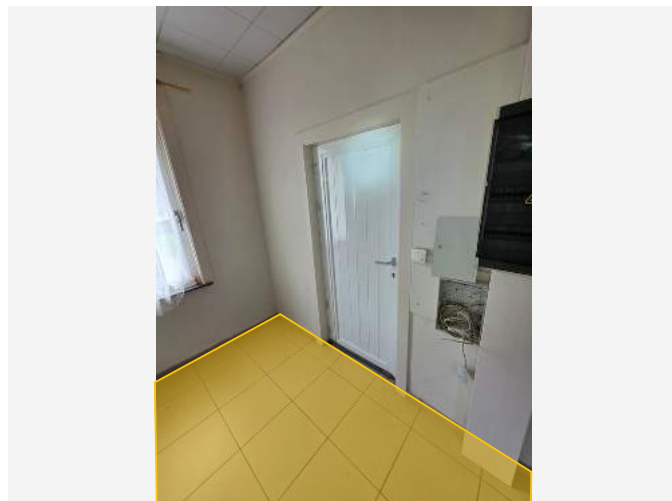
Lijmlaag, Lijmlaag berging gelijkvloers.

Controle en monsternamen van de lijmlaag is enkel mogelijk mits uitbreiding naar een aanvullend destructief onderzoek.

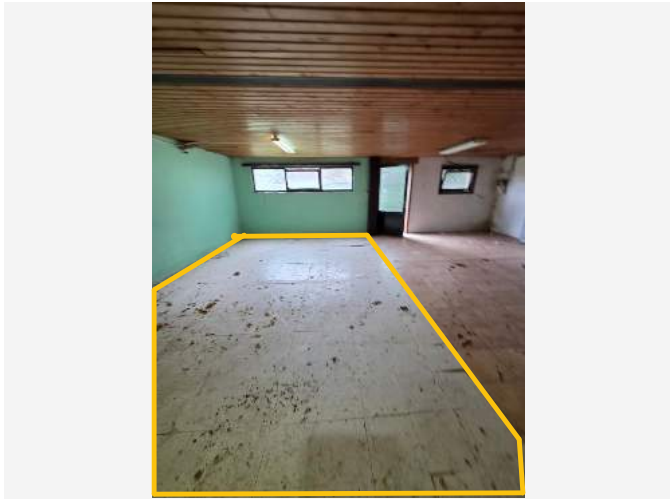
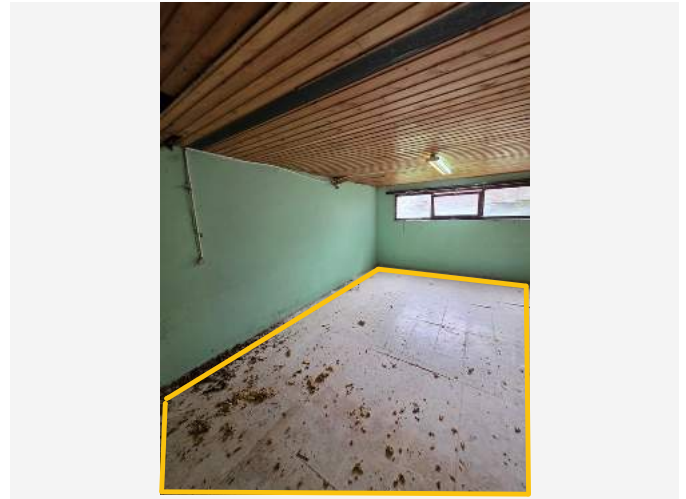
Afwerking met afwerkingslaag onder vloer niet vast te stellen. Controle en monsternamen van de eventuele laag eronder is enkel mogelijk mits uitbreiding naar een aanvullend destructief onderzoek.

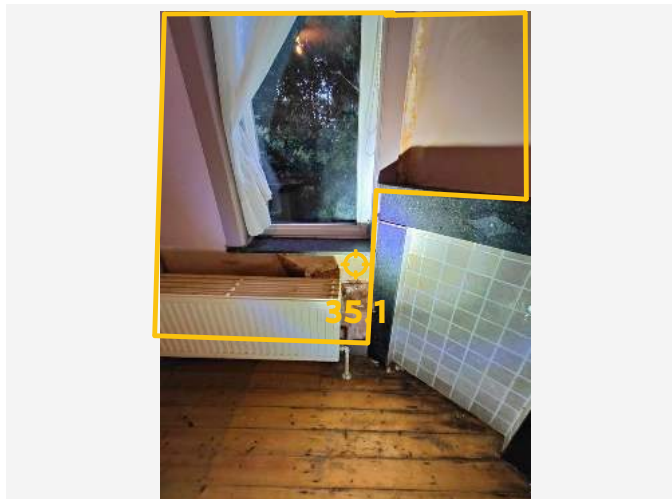
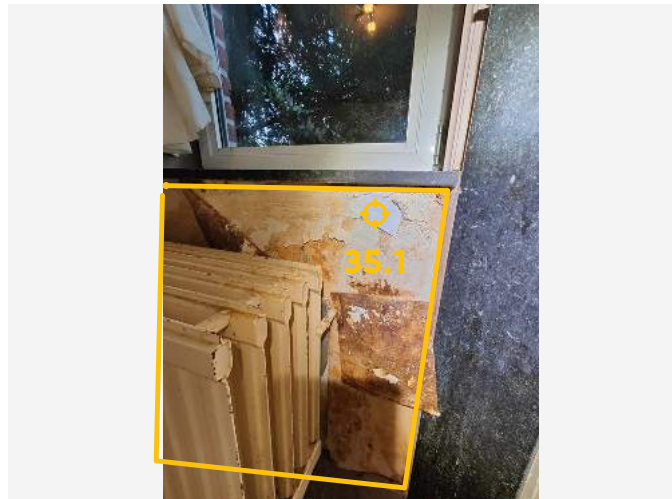
Fiche 35: 16 Pleisterwerk, Gips/Kalk. Gelijkvloers van het pand

Geen asbest

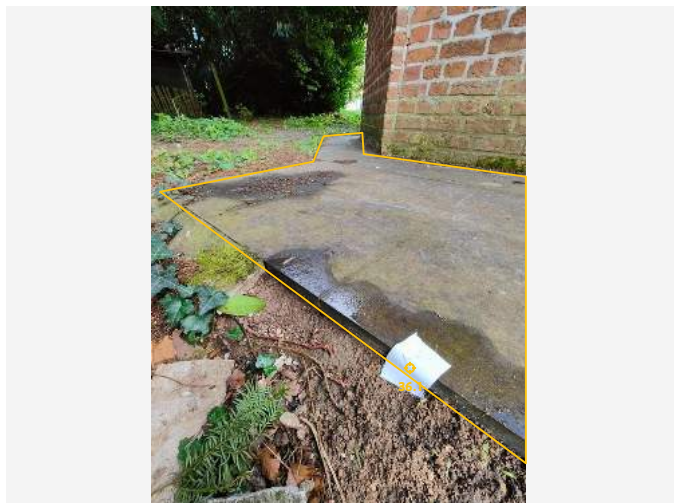
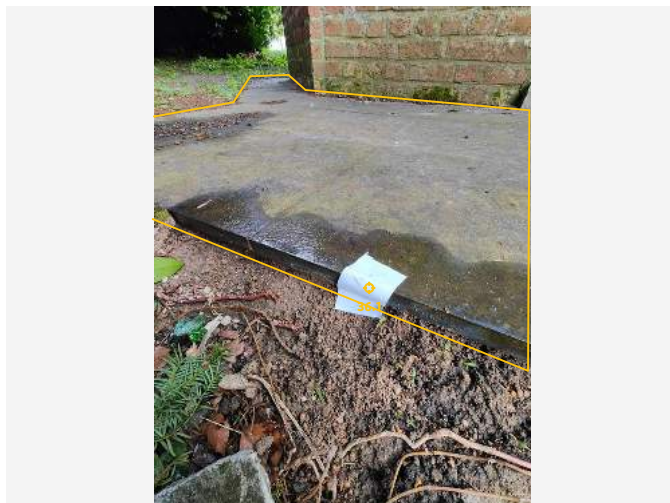
Fiche 36: 11 Lijmlaag, Terras Cement Buitenzijde Voorzijde en achteraan

Geen asbest

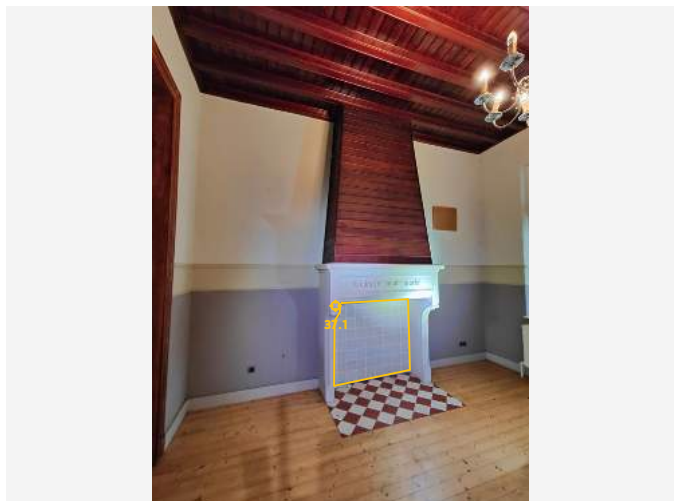
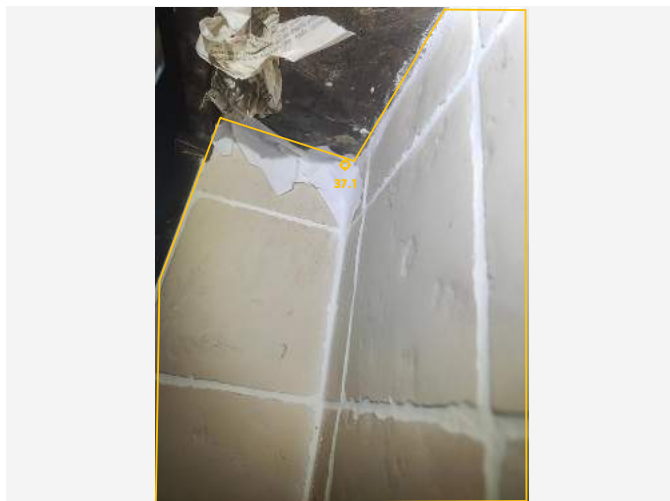
Fiche 37: 17 Lijmlaag@ Faience Tegels- haarden gelijkvloers in de Liv1 & Liv 2.

Geen asbest

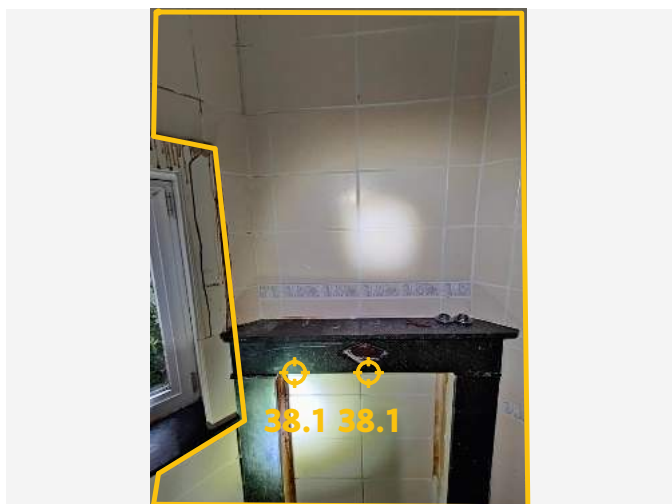
Fiche 38: 21 Lijmlaag Badk., Faience Tegels Badkamer Eerste Verdiep.

Geen asbest

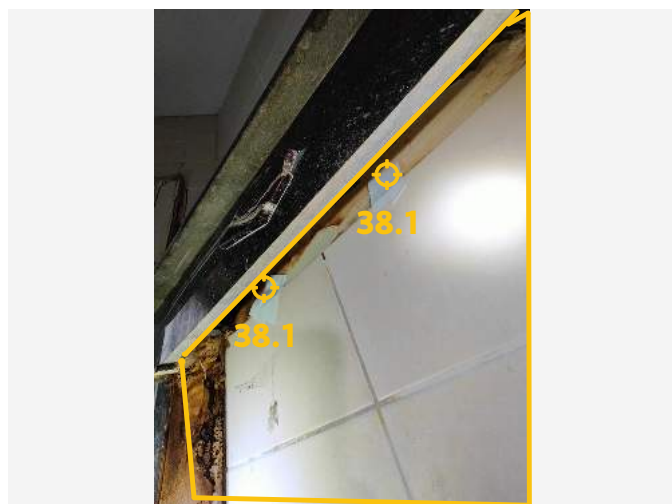
Detailfoto

Conclusie

Geen asbest

Beschrijving	21 Lijm laag Badk., Faience Tegels Badkamer Eerste Verdiep.
Omgeving	Binnen
Primaire drager	Binnenwand
Bindmiddel van materiaal	Lijm
Gebondenheid op basis van bindmiddel	Hecht
Hoeveelheid (gewicht - aantal)	<ul style="list-style-type: none">• 79,00 kg - 1 stuk
Totaal gewicht	79,00 kg
Identificatiemethode	Een monsternamen door de asbestdeskundige met laboanalyse door een asbestlabo.
Destructieve handeling voor identificatie	Nee
Opmerking	<p>Exacte hoeveelheid is niet te bepalen met dit onderzoek.</p> <p>Lijm laag, Faience Tegels Badkamer Eerste Verdiep.</p> <p>1) Aan de toegemaakte haard, links bovenaan in de haard: - Lijm- Staalname- Faience.</p> <p>2) Aan de toegemaakte haard, rechts bovenaan in de haard: - Lijm- Staalname- Faience.</p> <p>Staalnummer code : ECC 101108637</p>

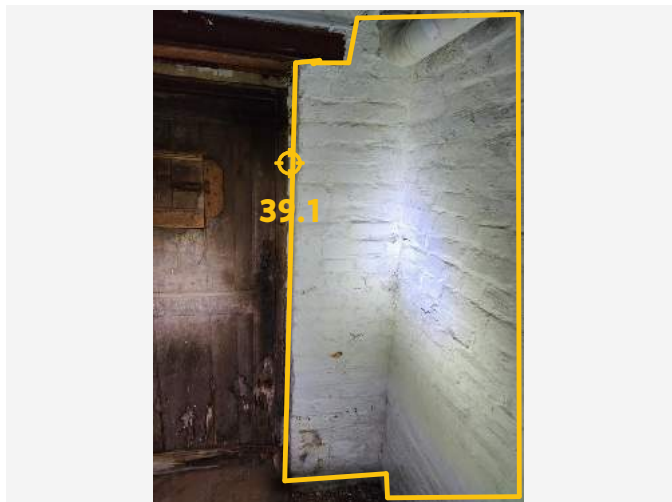
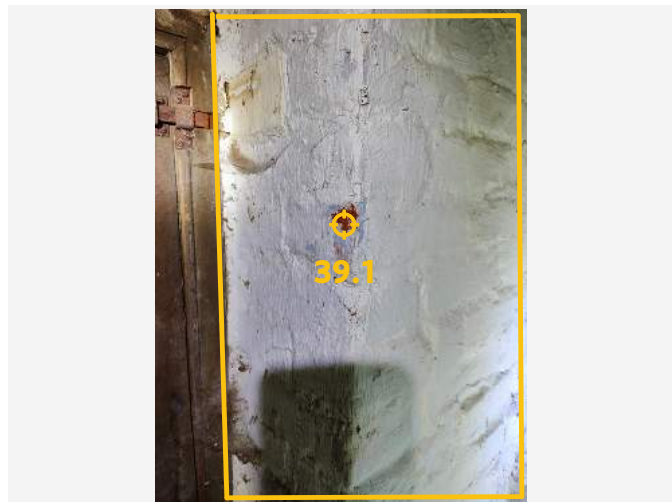
Conclusie

Geen asbest

Beschrijving	5 Verf muren Kelder min één verdiep.
Omgeving	Binnen
Primaire drager	Binnenwand
Bindmiddel van materiaal	Kunststof- of hars Wit
Gebondenheid op basis van bindmiddel	Hecht
Hoeveelheid (gewicht - aantal)	• 1,00 kg - 1 stuk
Totaal gewicht	1,00 kg
Identificatiemethode	Een monstername door de asbestdeskundige met laboanalyse door een asbestlabo.
Destructieve handeling voor identificatie	Nee
Opmerking	<p>Verf muren Kelder min één verdiep.</p> <p>1) Achteraan, kelderdeur, muur, rechts aan de hoek.</p> <p>2) Muur rechts aan opening tussen kelder, CV-lokaal en kelder vooraan rechts.</p> <p>3) Onderaan de muur van de kelder, links.</p> <p>Onderaan aan de deur. Rechter muur. Richting achterzijde, maar direct naast de opening onderaan.</p> <p>4) Kelder stockage groot.</p> <p>Onderaan de muur, links, aan de opening naar de andere stockage kelder.</p> <p>Staalnummer code : ECC 101108534</p>

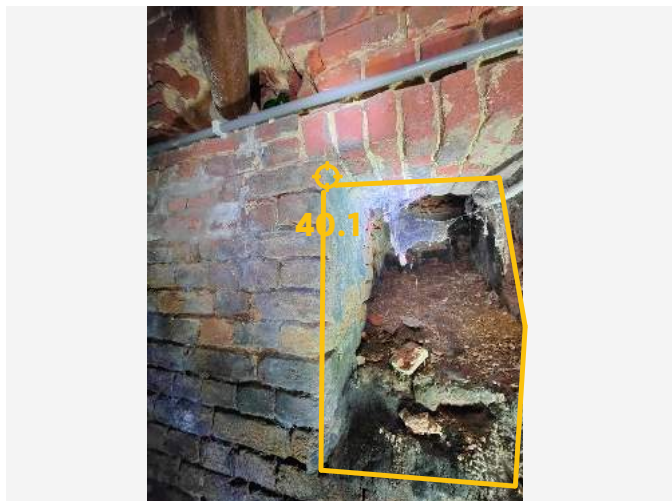
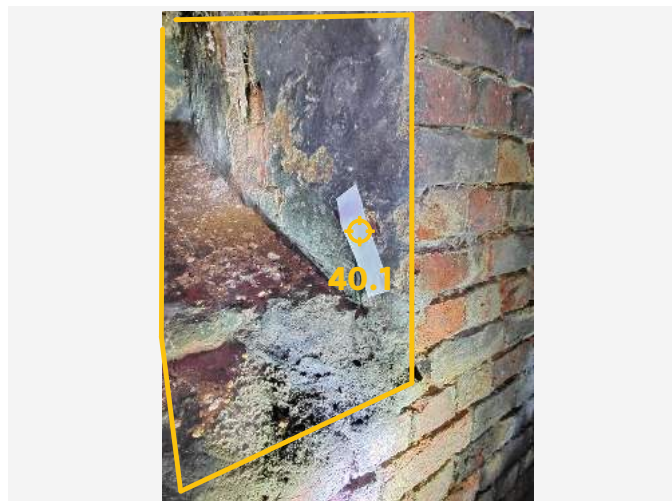
Fiche 40: 9 Pleister Kelder Muren: Inhammen- aan de muren

Geen asbest

Conclusie

Beschrijving	9 Pleister Kelder Muren: Inhammen- aan de muren
Omgeving	Binnen
Primaire drager	Binnenwand
Bindmiddel van materiaal	Gips - Kalk
Gebondenheid op basis van bindmiddel	Niet-hechtgebonden
Hoeveelheid (gewicht - aantal)	• 38,00 kg - 1 stuk
Totaal gewicht	38,00 kg
Identificatiemethode	Een monstername door de asbestdeskundige met laboanalyse door een asbestlabo.
Destructieve handeling voor identificatie	Nee
Opmerking	<p>De hoeveelheid is een zo nauwkeurig mogelijke opmeting, waar evenwel kleine afwijkingen op mogelijk zijn. In de gevallen waar dit praktisch mogelijk is, wordt staalname uitgevoerd conform het inspectieprotocol: in een droge ruimte zoals een slaapkamer of een leefruimte, in een verwarmde natte ruimte zoals een keuken of badkamer, in een traphal en in een stookruimte.</p> <p>Hierbij:</p> <p>Pleister Kelder Muren: Inhammen- aan de muren</p> <ol style="list-style-type: none"> 1) Kelder vooraan links, inham, midden links. 2) Bovenaan aan die inham rechts. 3) Stokkagekelder Groot, Inham, rechts, Kopse Zijde. 4) Pleister, kelder, ingang, rechts van de stockage kelder groot.

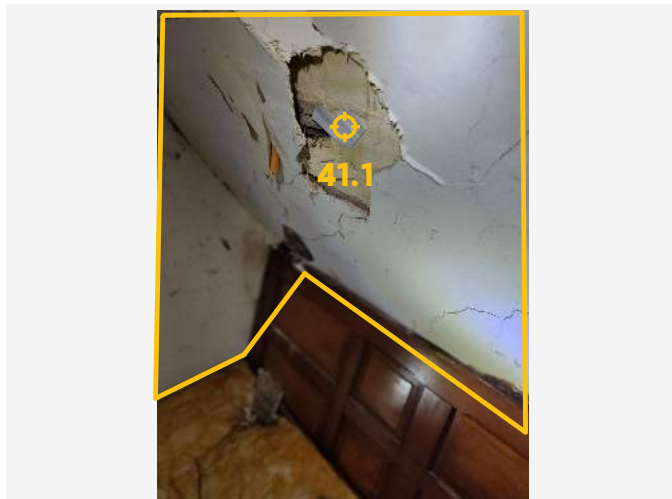
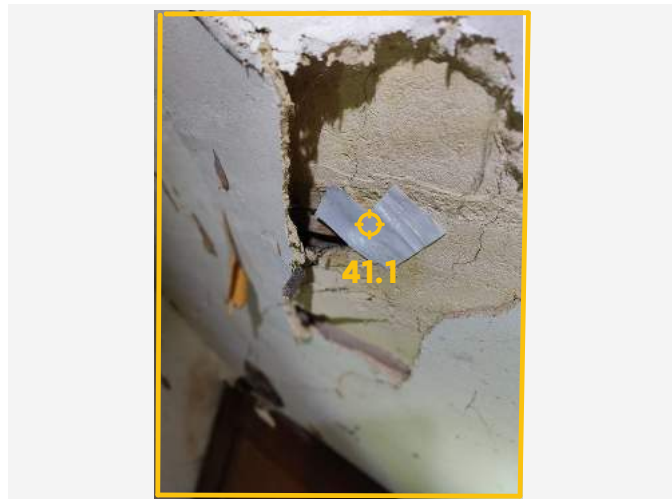
Fiche 41: 20 Pleisterwerk Plafond Gips/kalk. ZOLDER&in de kleine zolder rechts

Geen asbest

Conclusie

Beschrijving	20 Pleisterwerk Plafond Gips/kalk. ZOLDER in de kleine zolder rechts
Omgeving	Binnen
Primaire drager	Plafond
Bindmiddel van materiaal	Gips Kalk -Wit
Gebondenheid op basis van bindmiddel	Niet-hechtgebonden
Hoeveelheid (gewicht - aantal)	• 1.700,00 kg - 1 stuk
Totaal gewicht	1.700,00 kg
Identificatiemethode	Een monstername door de asbestdeskundige met laboanalyse door een asbestlabo.
Destructieve handeling voor identificatie	Nee
Opmerking	<p>De hoeveelheid is een zo nauwkeurig mogelijke opmeting, waar evenwel kleine afwijkingen op mogelijk zijn. In de gevallen waar dit praktisch mogelijk is, wordt staalname uitgevoerd conform het inspectieprotocol: in een droge ruimte zoals een slaapkamer of een leefruimte, in een verwarmde natte ruimte zoals een keuken of badkamer, in een traphal en in een stookruimte.</p> <p>Pleisterwerkplafond ZOLDER in de kleine zolder rechts . Gips/kalk.</p> <p>1) Aan de muur links achteraan, ongeveer op sta-hoogte, waar er reeds beschadigingen aan het pleisterwerk te zien zijn.</p> <p>2) Richting plafond, richting het raam naar buiten. Het raam bevindt zich langs de rechterzijde van het gebouw, daar waar ook reeds beschadigingen zijn.</p> <p>Staalnummer code : ECC 101108636 03 April 2026</p>

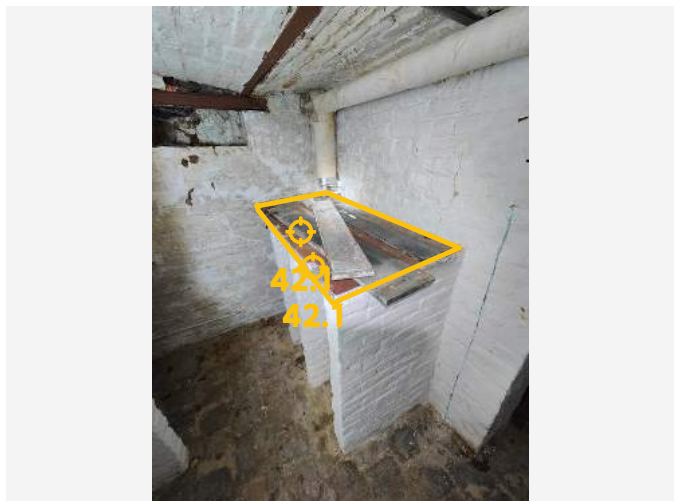
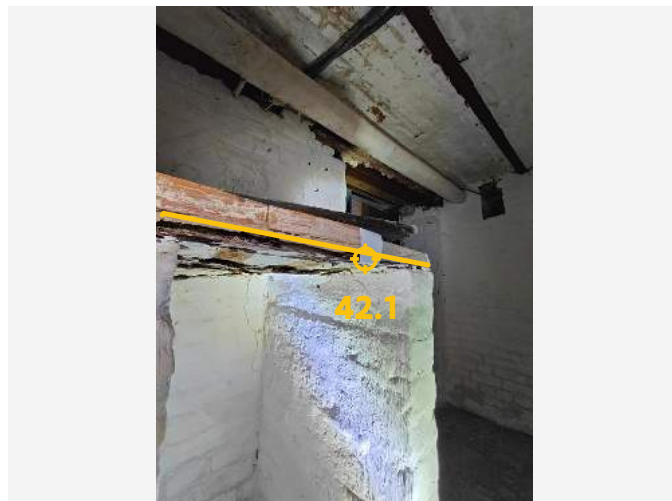
Fiche 42: 8 Lijmlaag keramische tegels. Op verhoog in stockagekelder

Geen asbest

Conclusie

Beschrijving	8 Lijm laag keramische tegels. Op verhoog in stockagekelder
Omgeving	Binnen
Primaire drager	Vloer
Bindmiddel van materiaal	Lijm laag
Gebondenheid op basis van bindmiddel	Hecht
Hoeveelheid (gewicht - aantal)	<ul style="list-style-type: none">• 14,00 kg - 1 stuk
Totaal gewicht	14,00 kg
Identificatiemethode	Een monsternamen door de asbestdeskundige met laboanalyse door een asbestlabo.
Destructieve handeling voor identificatie	Nee
Opmerking	<p>De hoeveelheid is een zo nauwkeurig mogelijke hoeveelheid waar evenwel kleine afwijkingen op mogelijk zijn. Niet te bepalen met dit onderzoek.</p> <p>Lijm laag keramische tegels. Op verhoog in stockagekelder</p> <p>1) Onderaan, in het midden van het stockagekelderlokaal, tussen de twee tussenmuren die uitgeven op de grote muur links.</p> <p>2) Onderaan het tussenmuurtje aan de binnenzijde, die het meeste achteraan de stockagekelder ligt. Dit is richting de opening naar de andere stockagekelder.</p>

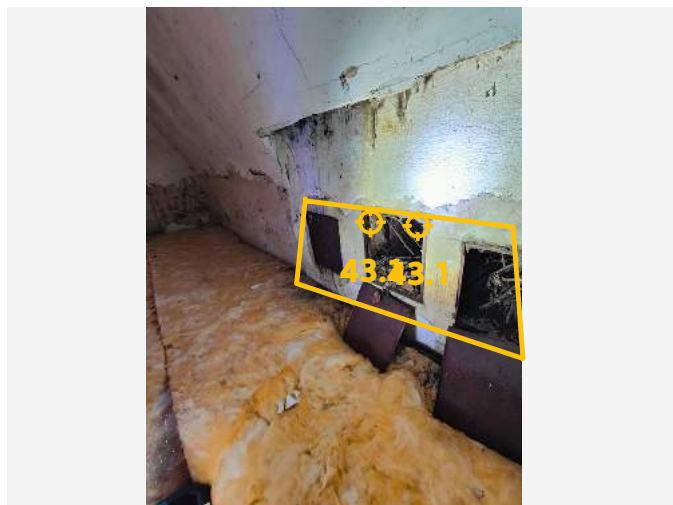
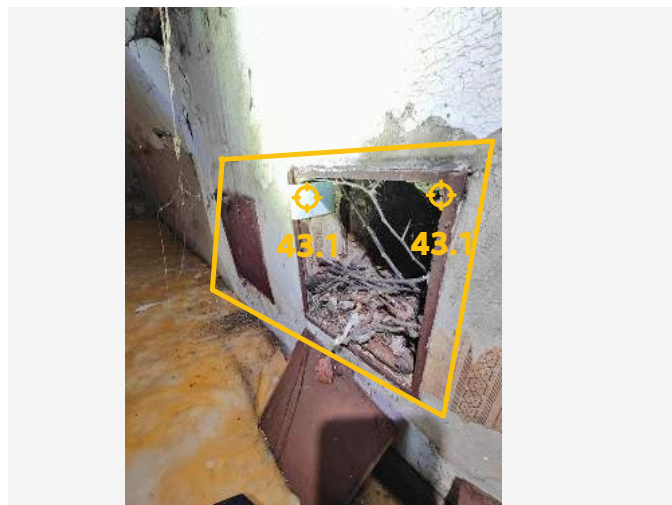
Fiche 43: 19 Pleisterwerk

Geen asbest

Cement@Roetluik,wanden,2de verd. kleine zolder rechts.

Conclusie

Beschrijving	19 Pleisterwerk Cement@Roetluik,wanden,2de verd. kleine zolder rechts.
Omgeving	Binnen
Primaire drager	Binnenwand
Bindmiddel van materiaal	Gips Kalk -Wit
Gebondenheid op basis van bindmiddel	Niet-hechtgebonden
Hoeveelheid (gewicht - aantal)	• 1.400,00 kg - 1 stuk
Totaal gewicht	1.400,00 kg
Identificatiemethode	Een monstername door de asbestdeskundige met laboanalyse door een asbestlabo.
Destructieve handeling voor identificatie	Nee
Opmerking	<p>Hoeveelheid niet exact te bepalen met dit onderzoek. In de gevallen waar dit praktisch mogelijk is, wordt staalname uitgevoerd conform het inspectieprotocol: in een droge ruimte zoals een slaapkamer of een leefruimte, in een verwarmde natte ruimte zoals een keuken of badkamer, in een traphal en in een stookruimte.</p> <p>Pleisterwerk Cement in Roetluik, wanden, tweede verdiep in kleine zolder rechts.</p> <p>1) In het roetluik, richting de voorzijde van het pand aan de linkerzijde, afname van staal.</p> <p>2) In het roetluik, richting voorzijde van het pand, aan de rechterzijde van het roetluik, afname van het staal.</p>

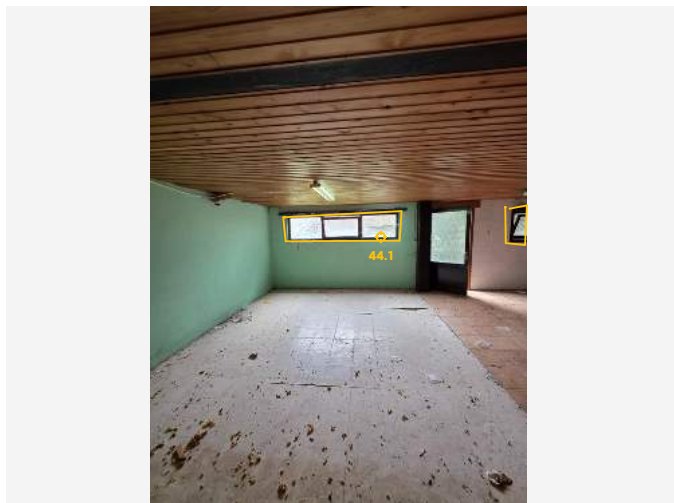
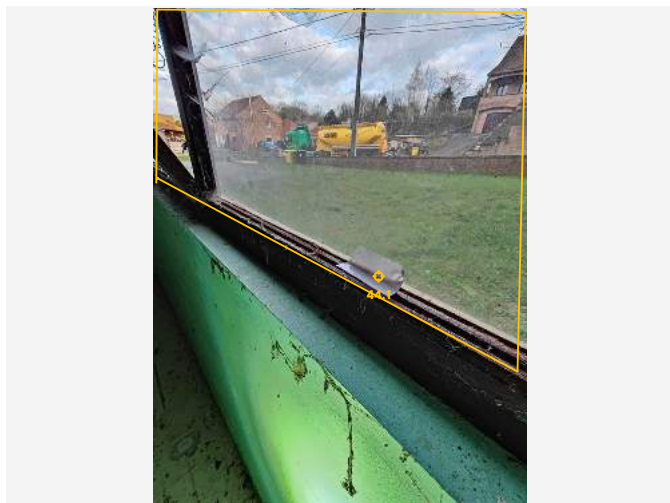
Conclusie

Geen asbest

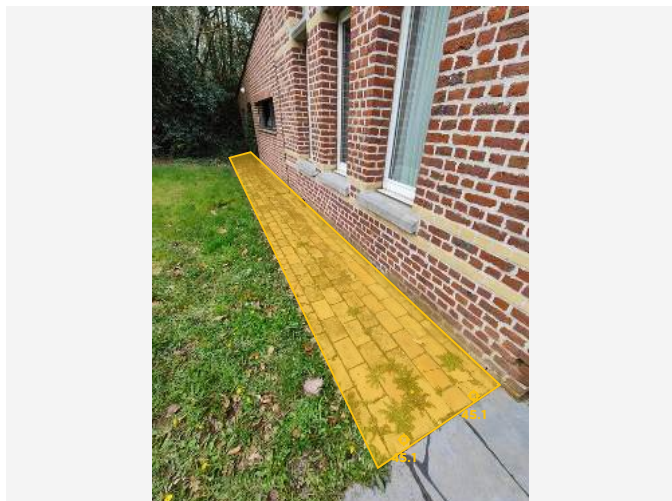
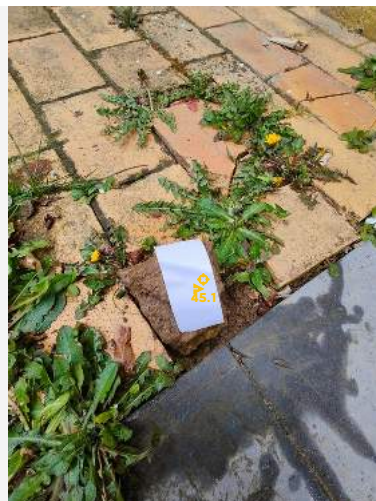
Fiche 45: 12 Lijmlaag Cement Terras Vooraan. Kleur Terras: Aardekleur.

Geen asbest

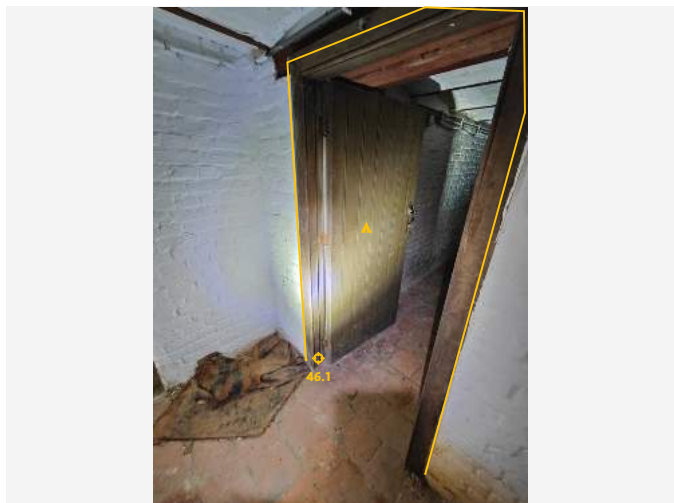
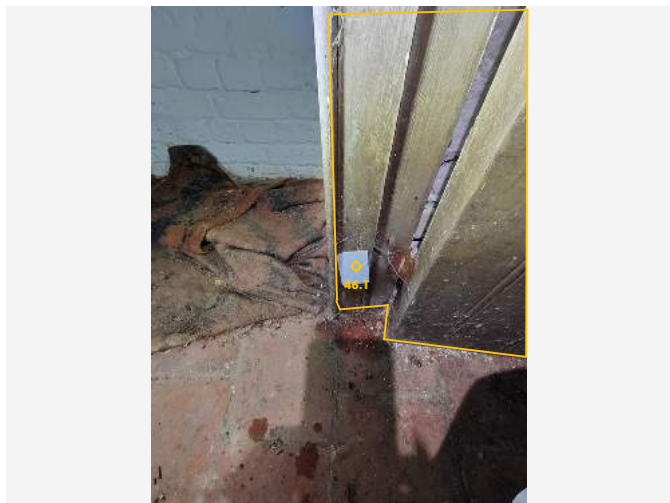
Fiche 46: 10 Vernis aan deur Achterdeur Linteel een raam Inkomdeur Linteel

Geen asbest

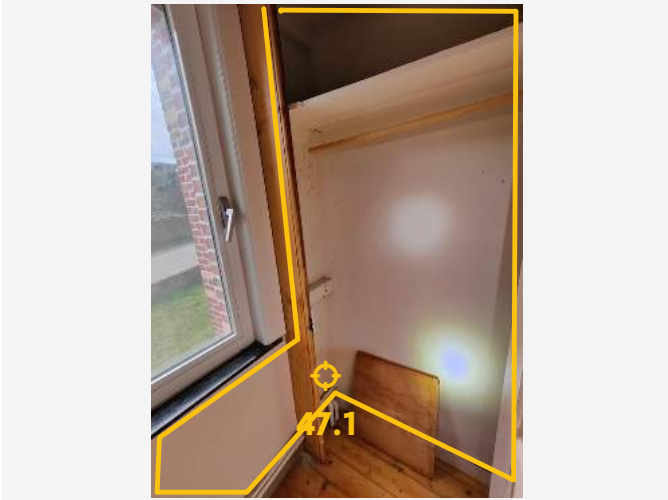
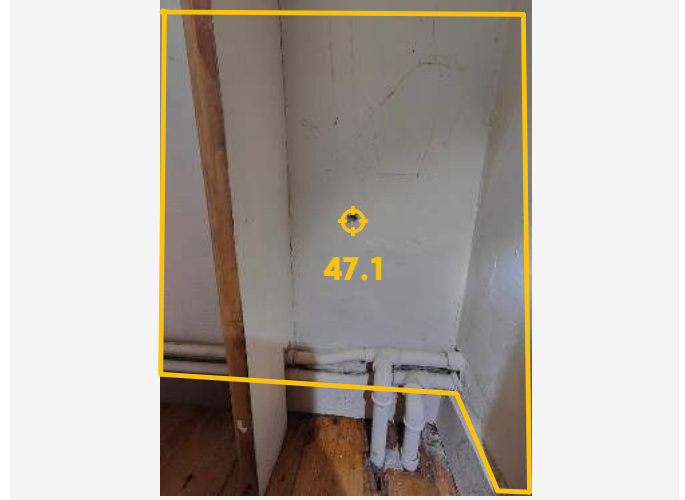
Fiche 47: 18 Pleisterwerk Gips/kalk op het eerste verdiep en het tweede verdiep

Geen asbest

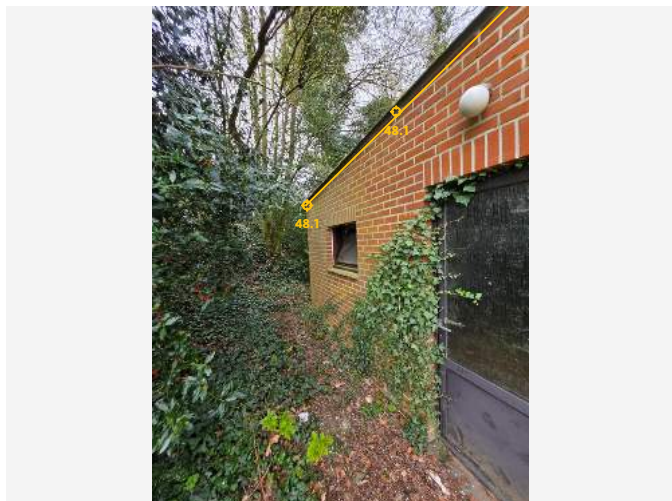
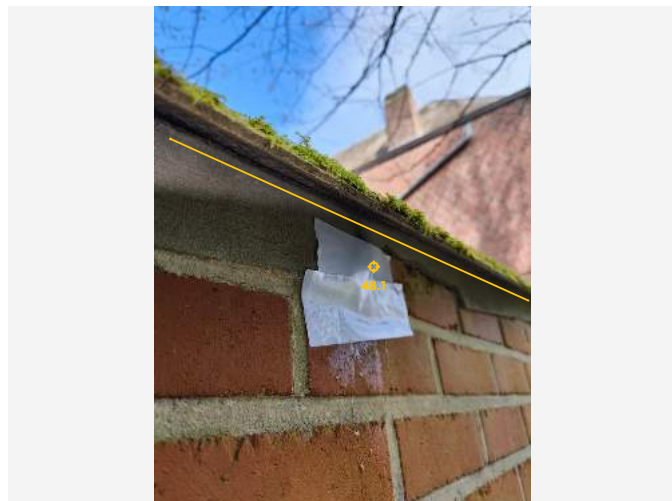
Fiche 48: 22 Pleisterwerk CEMENT Voorgevel links aan de Grote Zaal Vooraan links

Geen asbest

Beschrijving	22 Pleisterwerk CEMENT Voorgevel links aan de Grote Zaal Vooraan links
Omgeving	Buiten
Primaire drager	Wand buitenschil
Bindmiddel van materiaal	Cement
Gebondenheid op basis van bindmiddel	Hecht
Hoeveelheid (gewicht - aantal)	<ul style="list-style-type: none">• 125,00 kg - 1 stuk
Totaal gewicht	125,00 kg
Identificatiemethode	Een monstername door de asbestdeskundige met laboanalyse door een asbestlabo.
Destructieve handeling voor identificatie	Nee
Opmerking	<p>Hoeveelheid niet exact te bepalen met dit onderzoek. In de gevallen waar dit praktisch mogelijk is, wordt staalname uitgevoerd conform het inspectieprotocol: in een droge ruimte zoals een slaapkamer of een leefruimte, in een verwarmde natte ruimte zoals een keuken of badkamer, in een traphal en in een stookruimte.</p> <p>Pleisterwerk CEMENT Voorgevel links aan de Grote Zaal Vooraan links</p> <ol style="list-style-type: none">1) Voor gevel links, bovenaan onder het dak.2) Voorgevel links iets verder vanaf de linker hoek onder het dak. <p>Staalnummer code : ECC 101108638</p>

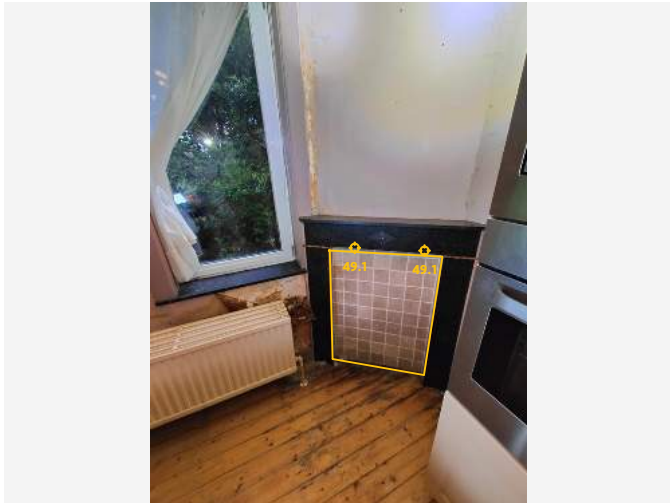
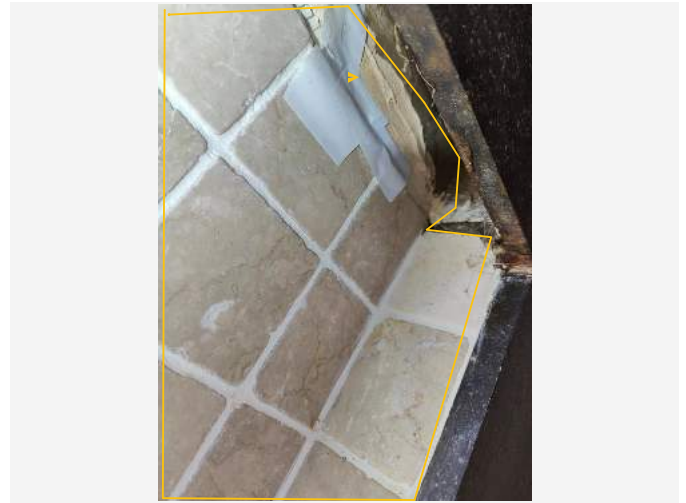
Beschrijving	15 Lijm laag Faience Keuken GLV . -
Omgeving	Binnen
Primaire drager	Binnenwand
Bindmiddel van materiaal	Cement
Gebondenheid op basis van bindmiddel	Hecht
Hoeveelheid (gewicht - aantal)	<ul style="list-style-type: none">• 289,00 kg - 1 stuk
Totaal gewicht	289,00 kg
Identificatiemethode	Een monstername door de asbestdeskundige met laboanalyse door een asbestlabo.
Destructieve handeling voor identificatie	Nee
Opmerking	Exacte hoeveelheid is niet te bepalen met dit onderzoek. Lijm laag Faience Keuken GLV . - 1) Aan haard Links Bovenaan 2) Aan haard Rechts Bovenaan
