Asbestinventarisatetest

Kerkstraat 12, 3391 Tielt-Winge

Attestnummer : 20260519-000098.000

Niet-asbestveilig

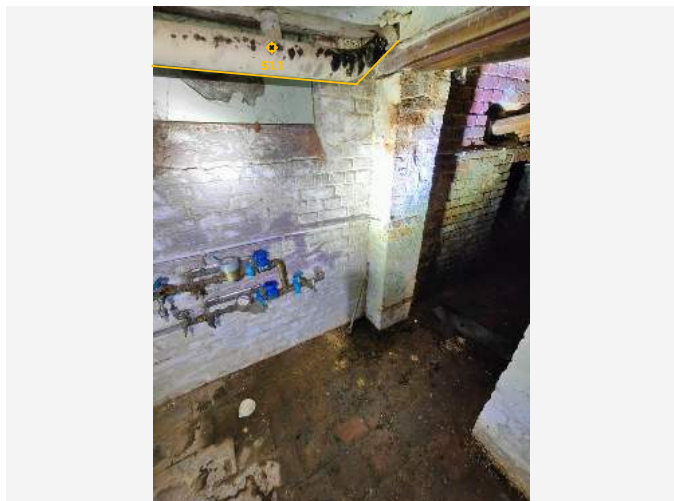
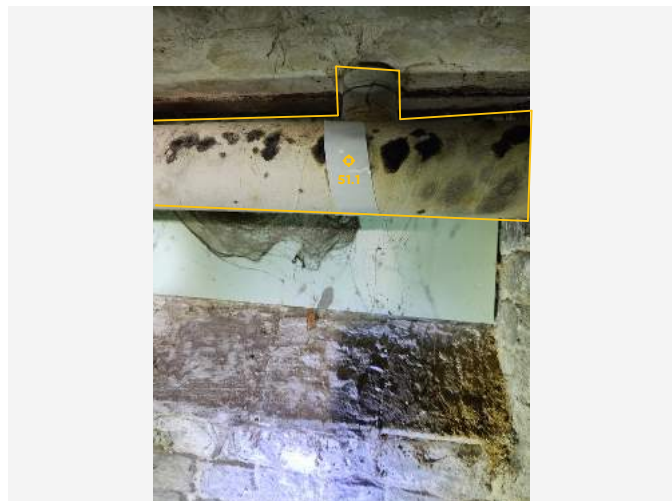
Fiche 51: 3 Leidingisolatie in karton -Karton. Aan de isolatieleidingen.

Geen asbest

Beschrijving	3 Leidingisolatie in karton -Karton. Aan de isolatieleidingen.
Omgeving	Binnen
Primaire drager	HVAC infrastructuur en uitrusting
Bindmiddel van materiaal	Papier Karton Viltachtig -Bruin
Gebondenheid op basis van bindmiddel	Niet-hechtgebonden
Hoeveelheid (gewicht - aantal)	<ul style="list-style-type: none"> • 4,20 kg - 10 stuks
Totaal gewicht	42,00 kg
Identificatiemethode	Een monstername door de asbestdeskundige met laboanalyse door een asbestlabo.
Destructieve handeling voor identificatie	Nee
Opmerking	<p>De hoeveelheid is een inschatting, niet exact te bepalen met dit onderzoek. Conform het inspectieprotocol worden rechte stukken en bochten apart bemonsterd.</p> <p>Stalen;Leidingisolatie, Gips/Kalk, Kelderverdieping.</p> <p>1) Muur rechts, kelder CV-lokaal, richting kelder vooraan. Het rechte stuk naar voren.</p> <p>2) Kelder Cv lokaal. Muur achteraan, richting rechterzijde, ongeveer één meter vanaf de muur rechts. richting achteraan, hoek.</p> <p>3) Kelder links, linkerhoek achteraan aan het einde van de isolatieleiding.</p> <p>4) Kelder Links leiding achteraan, achterste muur van de kelder links, richting rechterhoek, waar de buis naar boven gaat.</p> <p>Staalnummer code : ECC 101108531</p>

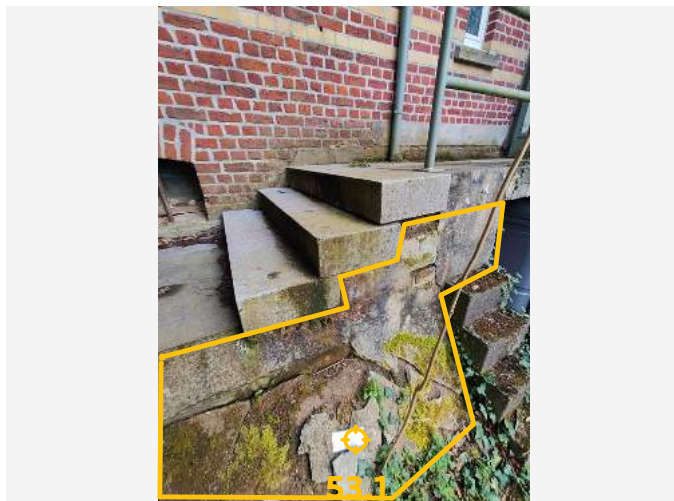
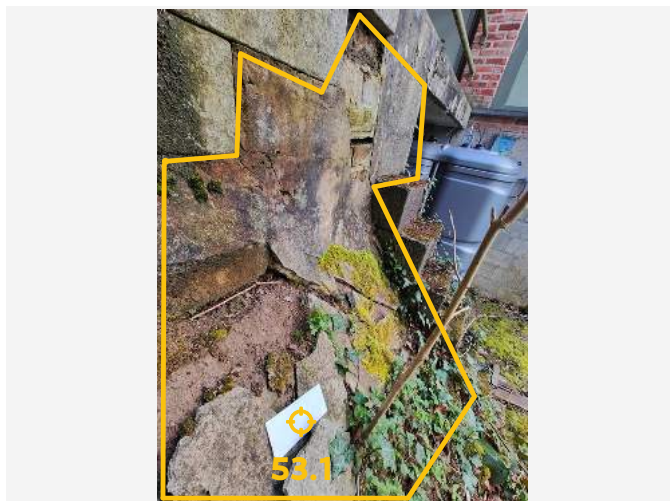
Fiche 53: 13 Pleisterwerk Buiten aan de trap achteraan.

Geen asbest

Beschrijving	13 Pleisterwerk Buiten aan de trap achteraan.
Omgeving	Buiten
Primaire drager	Binnenwand
Bindmiddel van materiaal	Cement
Gebondenheid op basis van bindmiddel	Hecht
Hoeveelheid (gewicht - aantal)	<ul style="list-style-type: none">• 78,00 kg - 1 stuk
Totaal gewicht	78,00 kg
Identificatiemethode	Een monstername door de asbestdeskundige met laboanalyse door een asbestlabo.
Destructieve handeling voor identificatie	Nee
Opmerking	<p>Circa. hoeveelheid. Niet exact te bepalen met dit onderzoek.</p> <p>Pleisterwerk Buiten aan de trap achteraan:</p> <ol style="list-style-type: none">1) Pleisterwerk aan de muur die uitsteekt aan de trap, aan het terras achteraan rechts.2) Pleisterwerk aan de muur, aan de trap, aan het terras, achteraan, links.

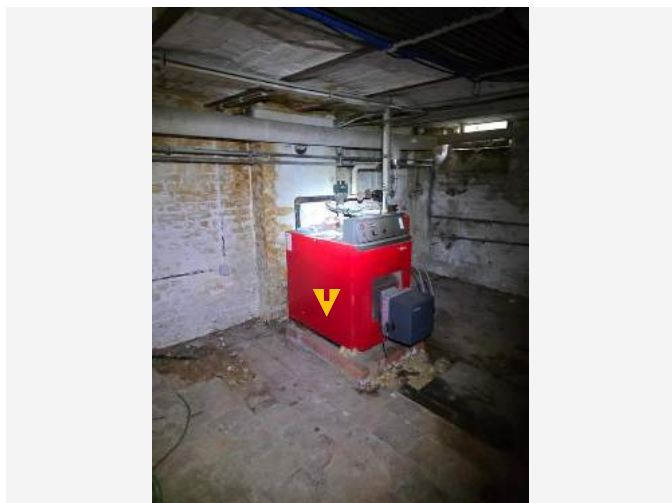
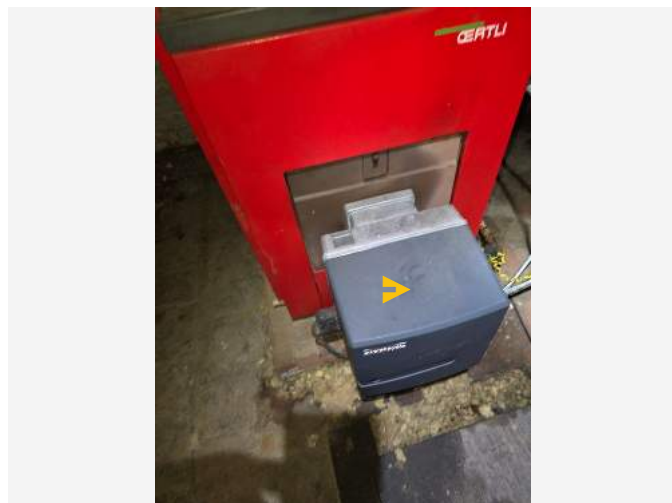
Beschrijving	Notitie	Terug te vinden op plannen
Fiche 55: 35 CV-brander en ketel (niet verdacht) ---> OERTLI EN WEISHAUPT	De CV-brander en ketel bevat geen asbestverdachte materialen. Zie documenten. Bijlagen.	Plan 1.1: -1 Kelder Kerkstraat 12 te 3391 Tielt-Winge
