Asbestinventarisatetest

Molenstraat 58/2, 9900 Eeklo

Attestnummer : 20230721-000152.000

Uitgegeven op : 21.07.2023

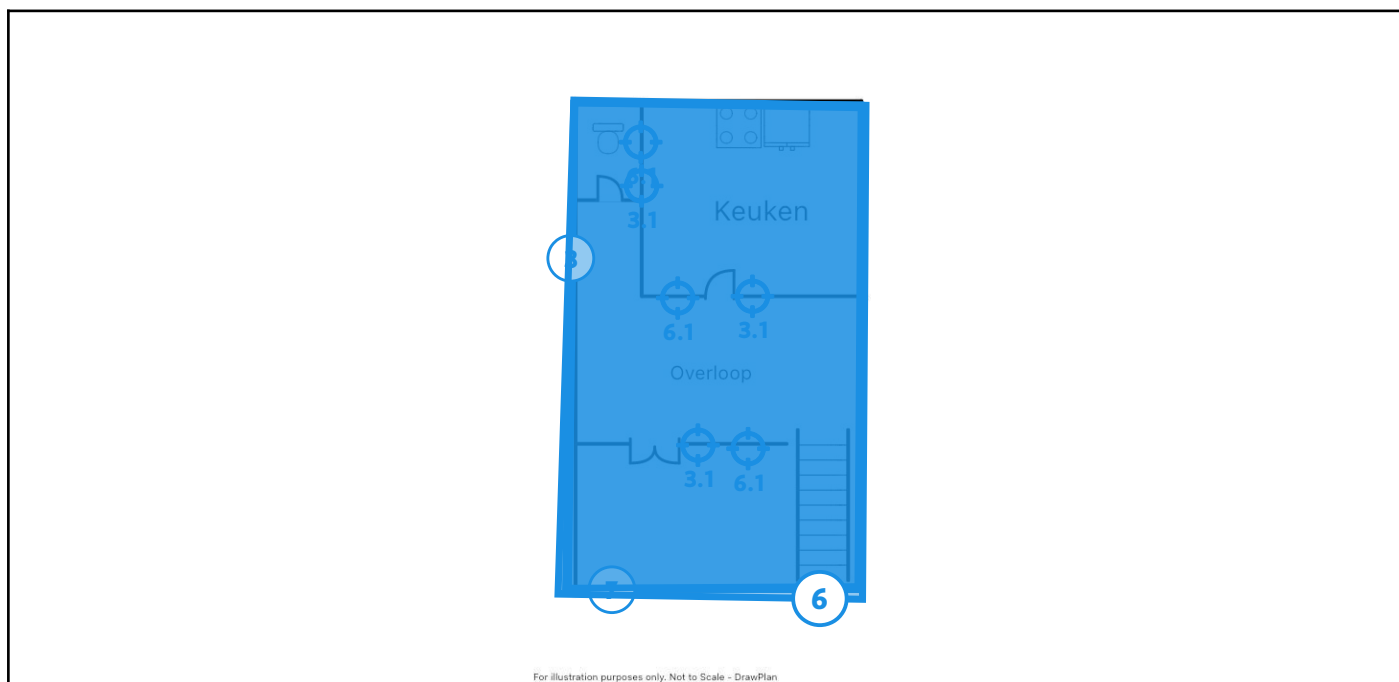
Plan 1.1: Gelijkvloers (app rechts)

Beschrijving	Type	Actie
3. pleisterwerk muren	Geen asbest	-
3.1 Code: 070723-pleim-mol58	Mengmonster	-
6. pleisterwerk plafonds	Geen asbest	-
6.1 Code: 070723-pleip-mol58	Mengmonster	-
7. Vinylzeil vloer gelijkvloers	Geen asbest	-

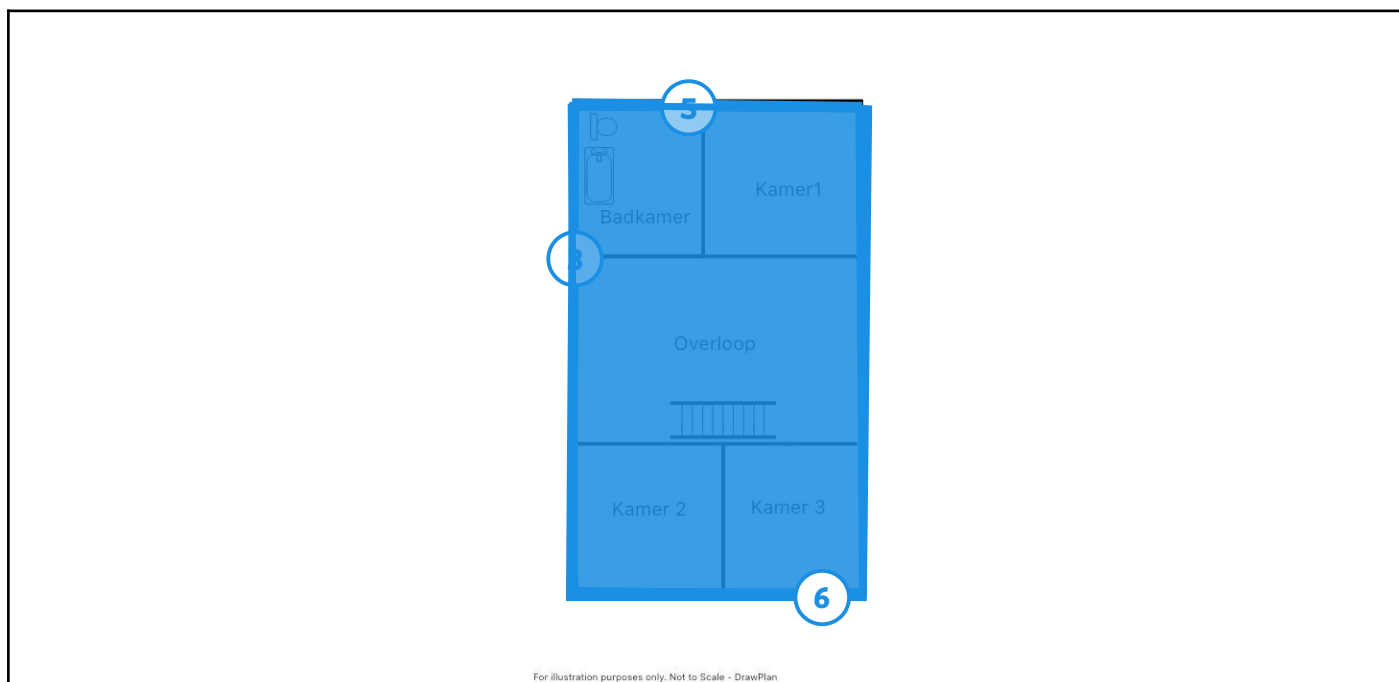
Plan 1.2: 1e verdieping (app rechts)

Beschrijving	Type	Actie
3. pleisterwerk muren	Geen asbest	-
5. vinylzeil 1ste verdieping	Geen asbest	-
6. pleisterwerk plafonds	Geen asbest	-
