Asbestinventarisatetest

Molenstraat 58/1, 9900 Eeklo

Attestnummer : 20230722-000020.000

Uitgegeven op : 22.07.2023

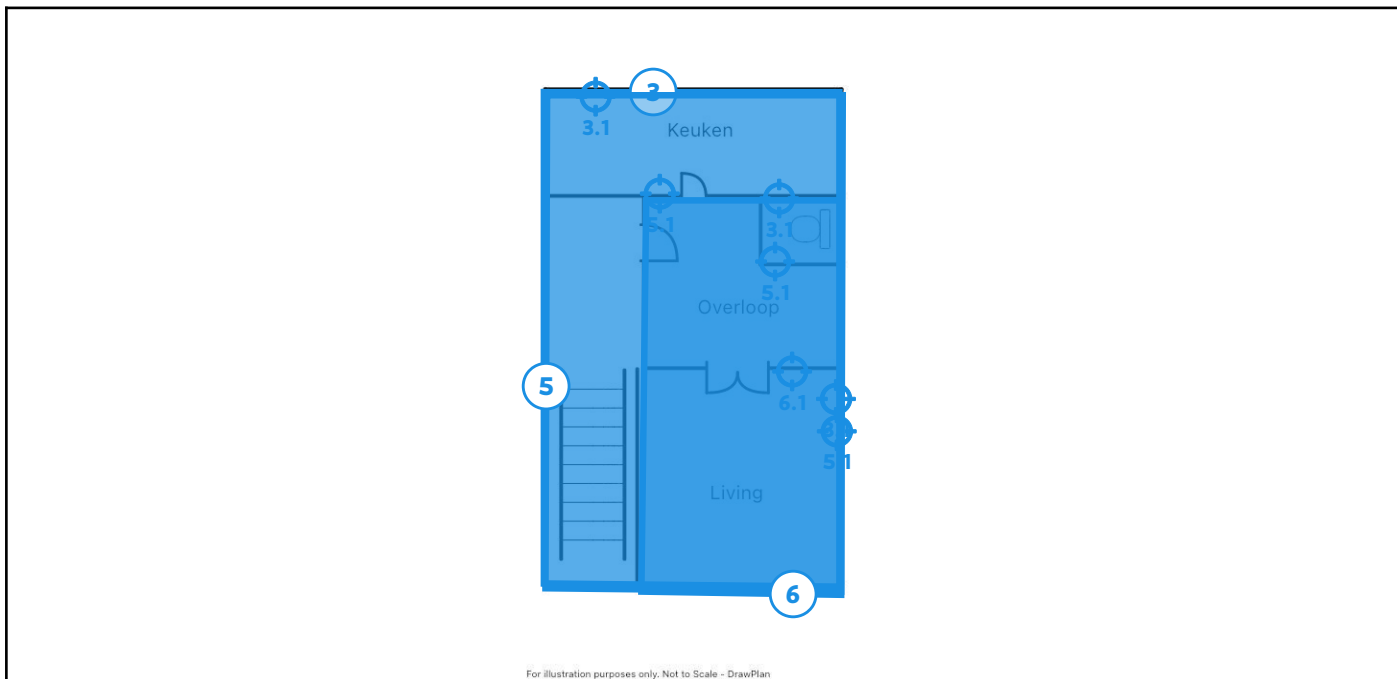
Plan 1.1: Gelijkvloers (app links)

Beschrijving	Type	Actie
3. Pleisterwerk muren	Geen asbest	-
3.1 Code: 070723-pleimul-mol58	Mengmonster	-
5. Pleisterwerk plafonds	Geen asbest	-
5.1 Code: 070723-pleipla-mol58	Mengmonster	-
6. Vinyl vloerzeil 1ste verdiep	Geen asbest	-
6.1 Code: 070723-vin1-mol58	Puntmonster	-

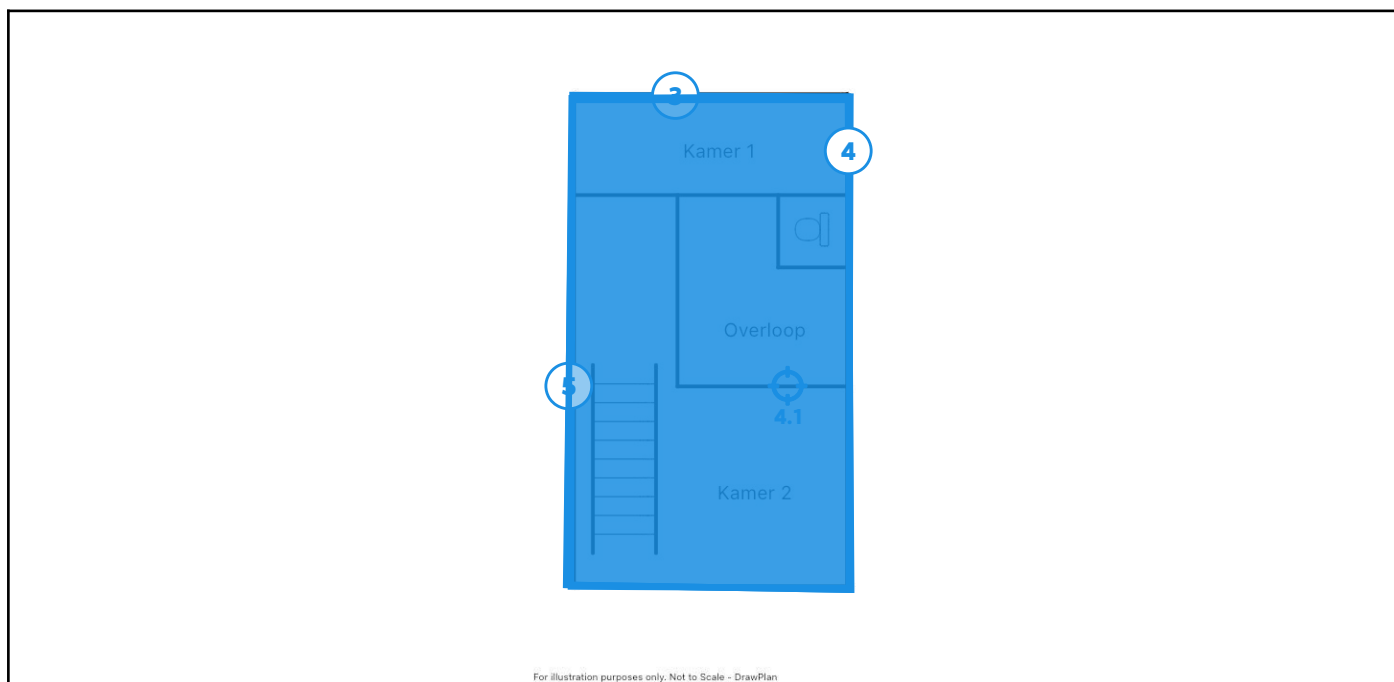
Plan 1.2: 1ste verdiep (app links)

Beschrijving	Type	Actie
3. Pleisterwerk muren	Geen asbest	-
4. vinyl vloerzeil 2e verdiep	Geen asbest	-
4.1 Code: 070723-vin-mol58	Puntmonster	-
5. Pleisterwerk plafonds	Geen asbest	-
