Asbestinventarisatetest

Ronselestraat 13, 9932 Lievegem

Attestnummer : 20240624-000025.000

Uitgegeven op : 24.06.2024

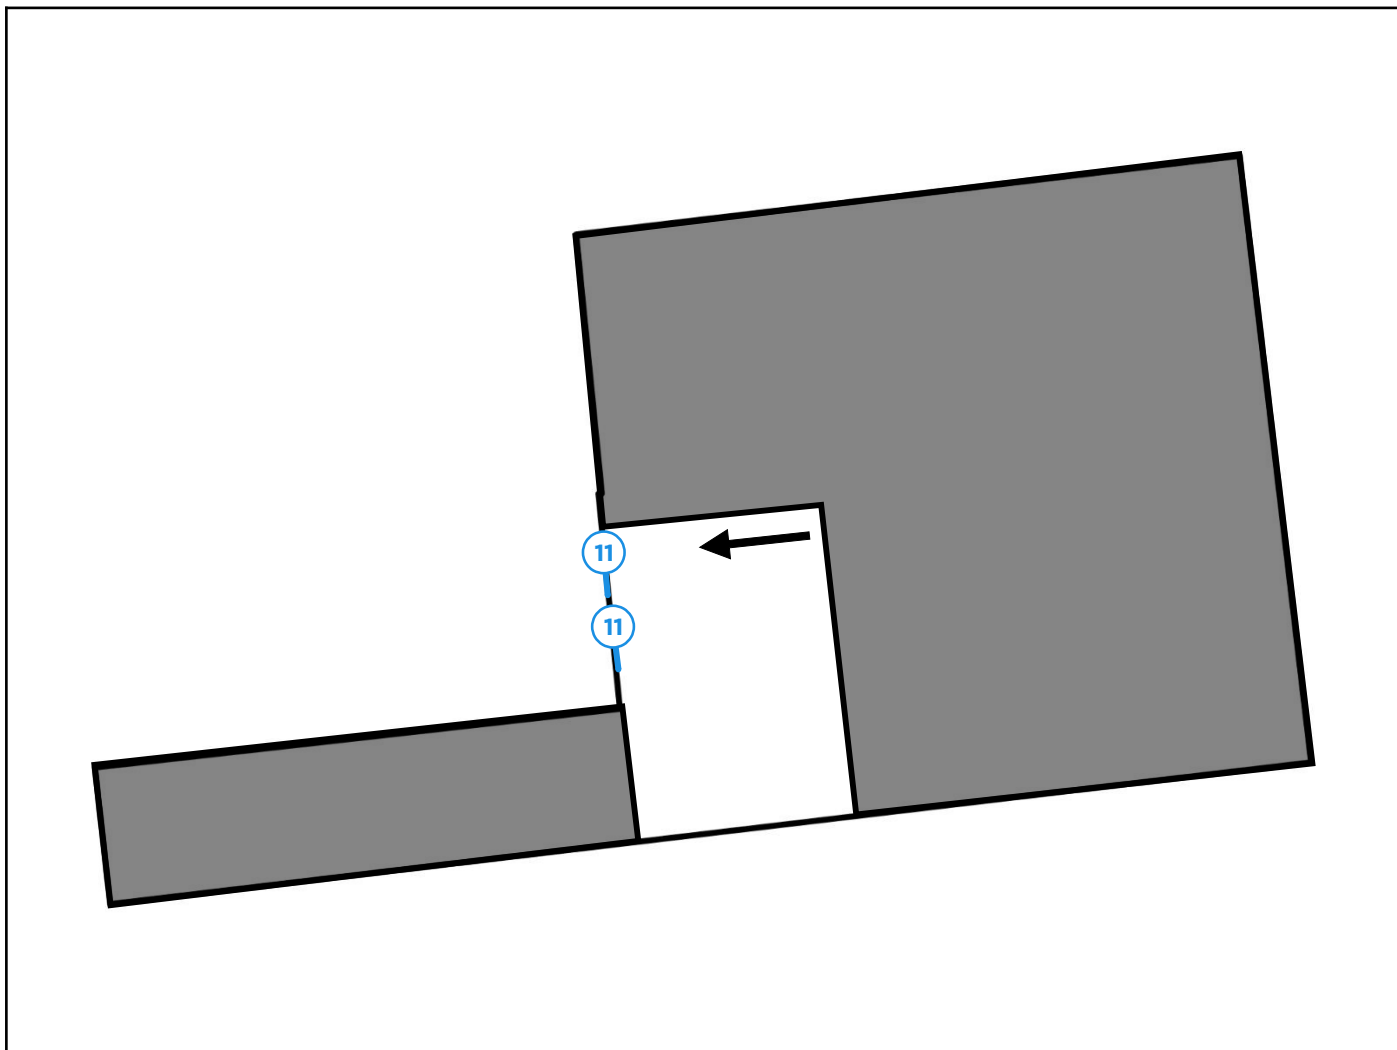
Plan 1.1: kelder

Beschrijving	Type	Actie
11. mastiek glas raam	Geen asbest	-

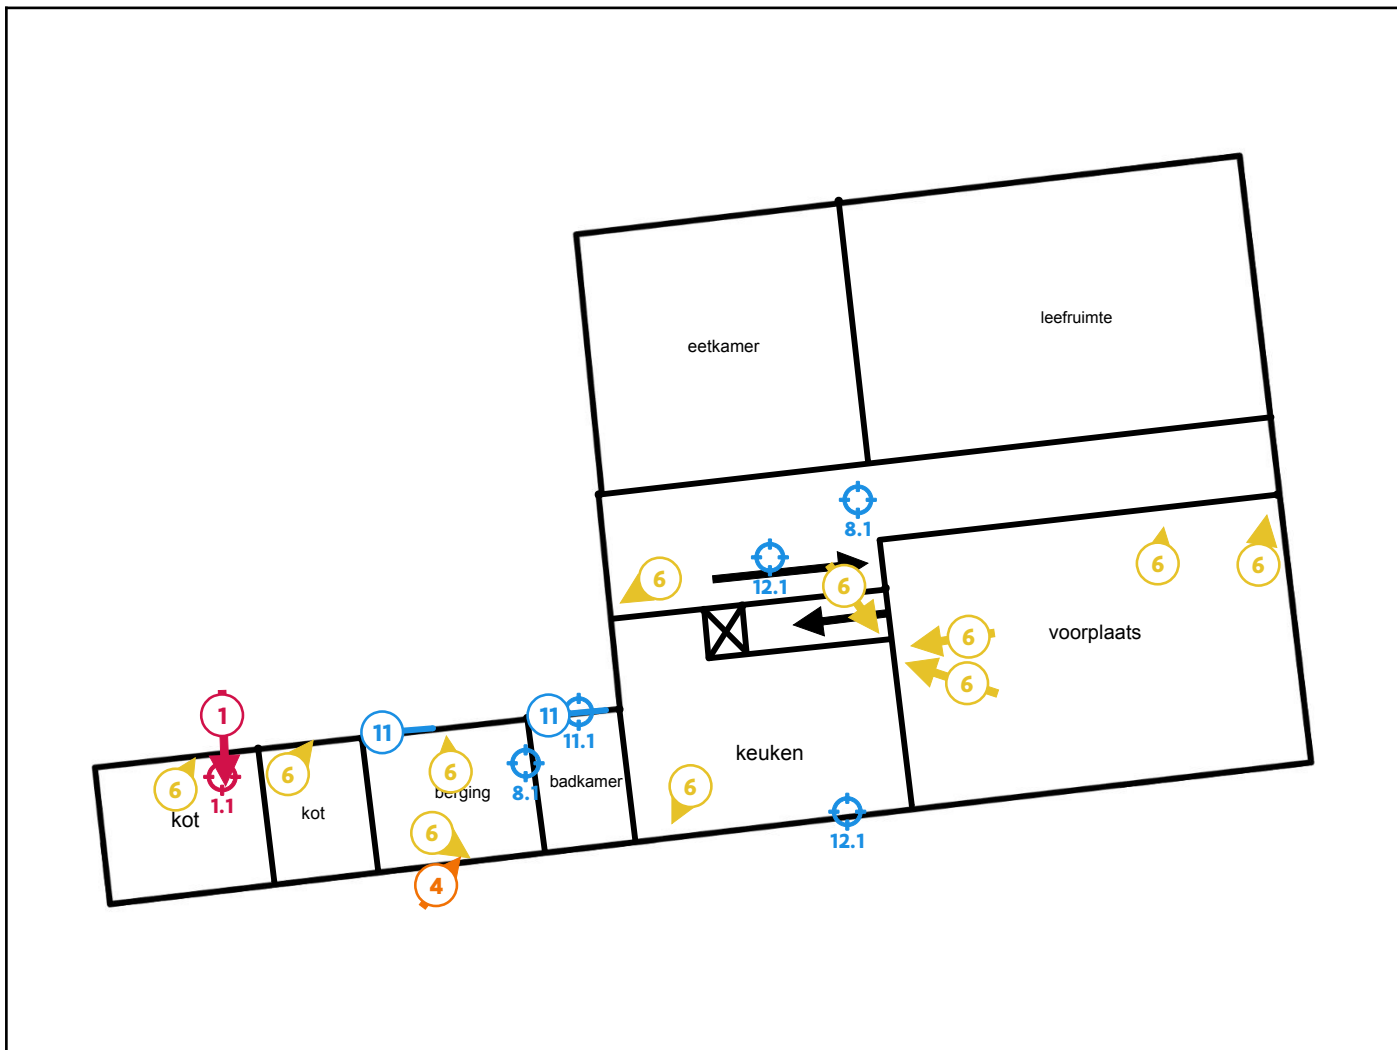
Plan 1.2: gelijkvloers

Beschrijving	Type	Actie
1. koord	Asbestmateriaal	Dringend verwijderen
1.1 Code: M3	Puntmonster	-
4. zekeringen	Asbestmateriaal	Verwijderen
6. bakeliet	Asbestmateriaal	Zorgvuldig beheren
8. pleister plafond	Geen asbest	-
8.1 Code: M2	Mengmonster	-
11. mastiek glas raam	Geen asbest	-

11.1 Code: M5	Puntmonster	-
12. pleister muur	Geen asbest	-
12.1 Code: M1	Mengmonster	-

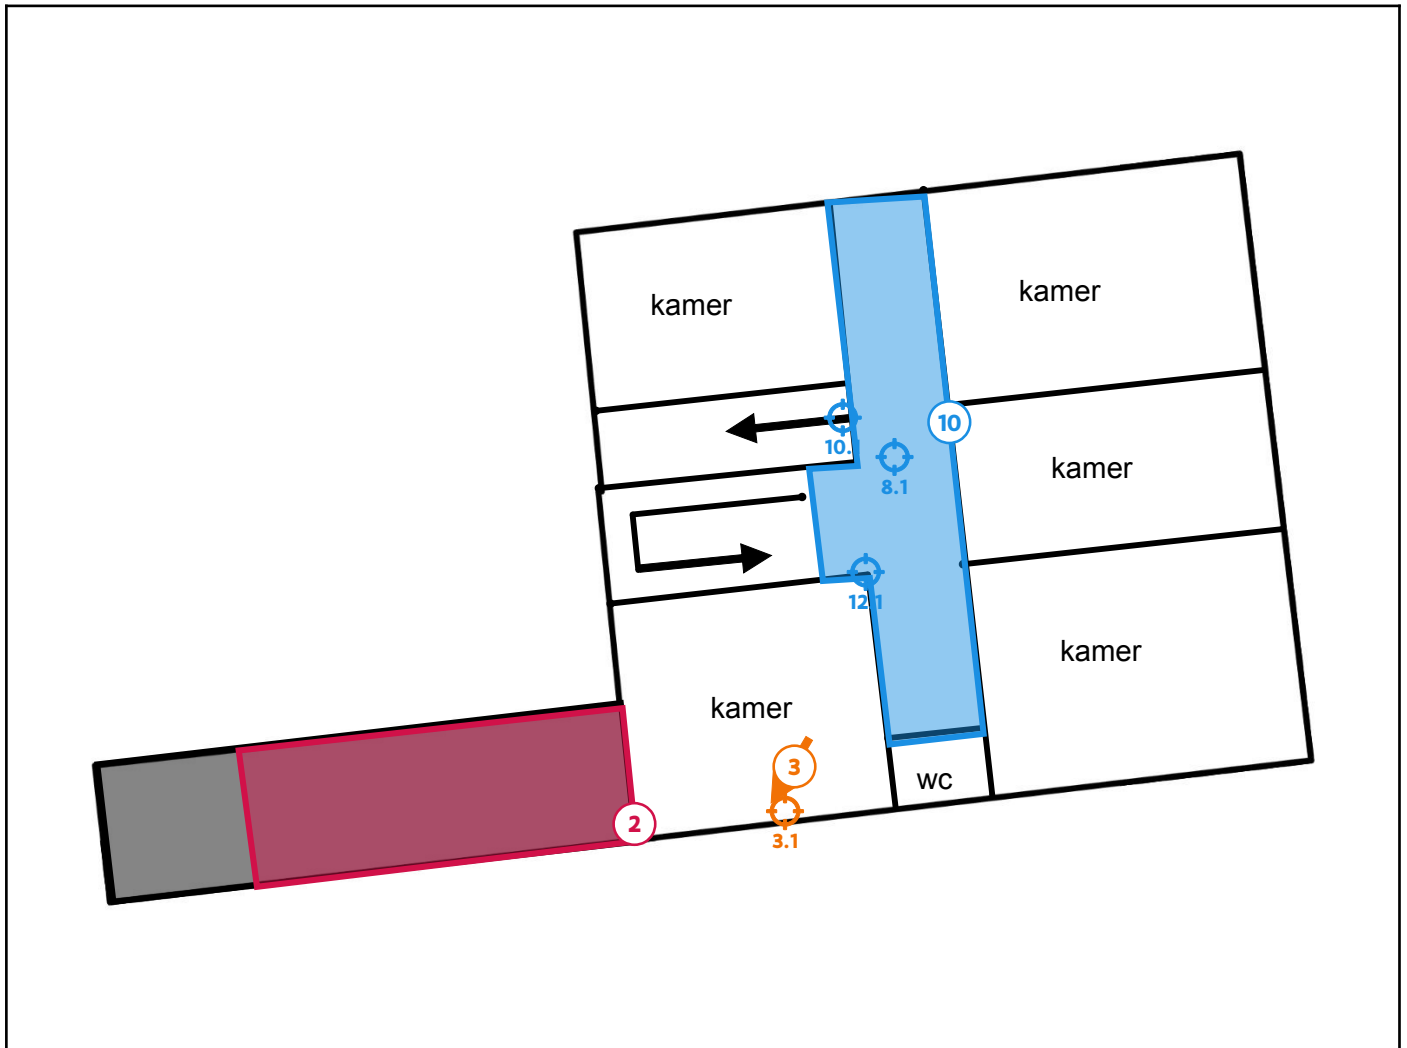
Plan 1.3: v1

Beschrijving	Type	Actie
2. onderdak woning	Asbestmateriaal	Dringend maatregelen nemen
3. dichting stooktoestel	Asbestmateriaal	Verwijderen
3.1 Code: M7	Puntmonster	-
8. pleister plafond	Geen asbest	-
8.1 Code: M2	Mengmonster	-
10. vinyl v1	Geen asbest	-
10.1 Code: M4	Puntmonster	-

12. pleister muur	Geen asbest	-
12.1 Code: M1	Mengmonster	-

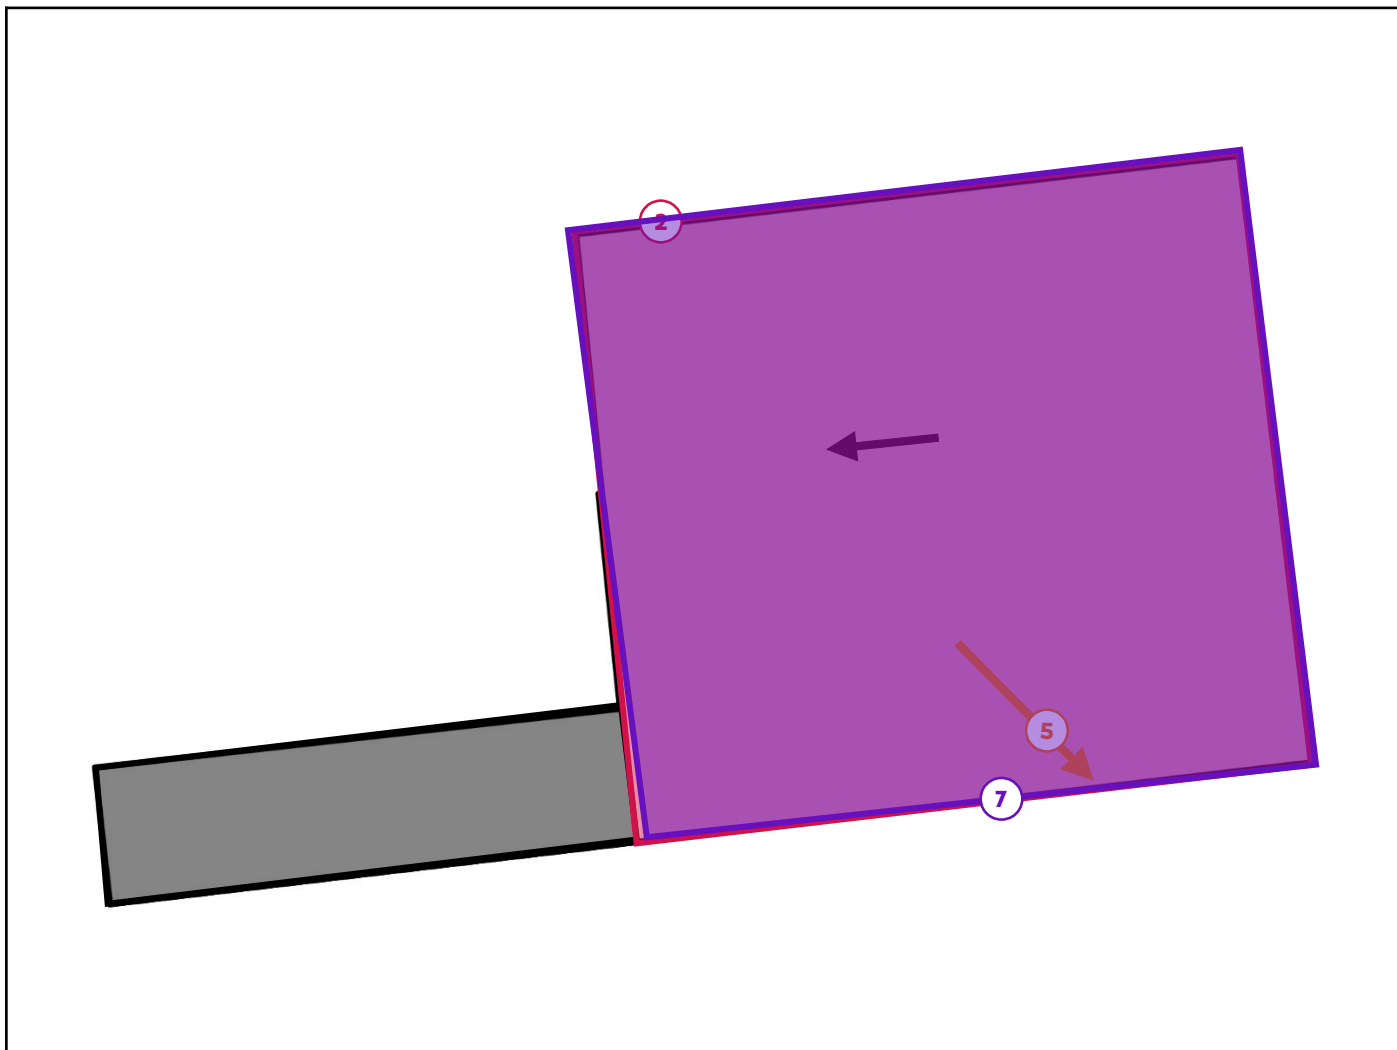
Plan 1.4: zolder

Beschrijving	Type	Actie
2. onderdak woning	Asbestmateriaal	Dringend maatregelen nemen
5. schouwbus	Asbestmateriaal	Verwijderen
7. dak	Beperking	-

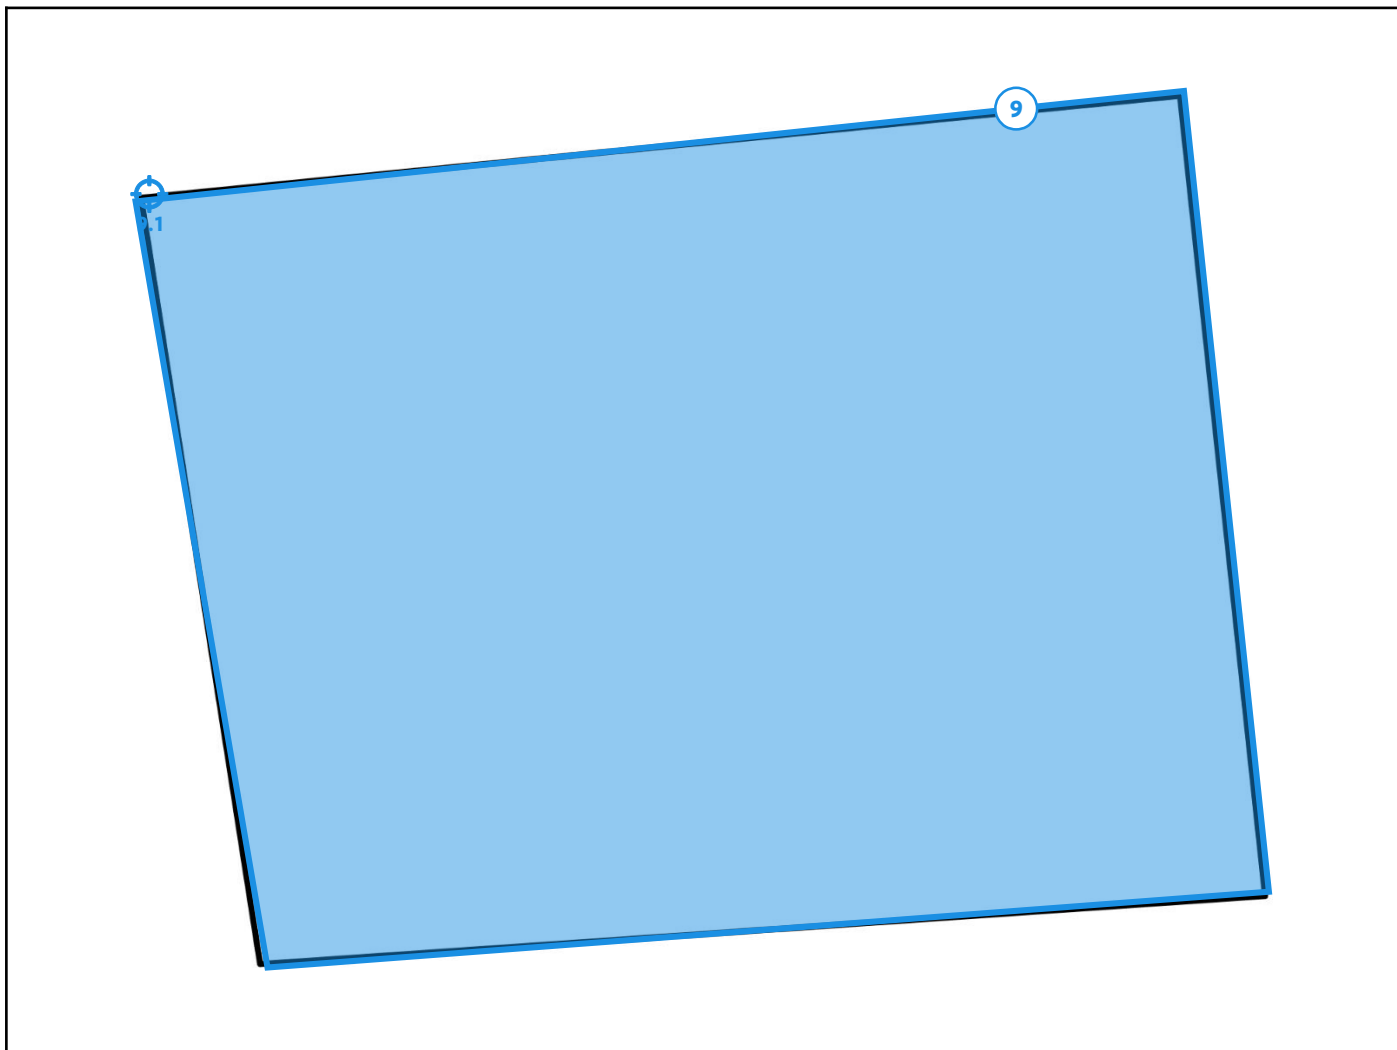
Plan 4.1: Constructie plan

Beschrijving	Type	Actie
9. roofing kotje	Geen asbest	-
9.1 Code: M6	Puntmonster	-
