Asbestinventarisatetest

Hendelstraat 14, 9910 Aalter

Attestnummer : 20241006-000097.000

Niet-asbestveilig

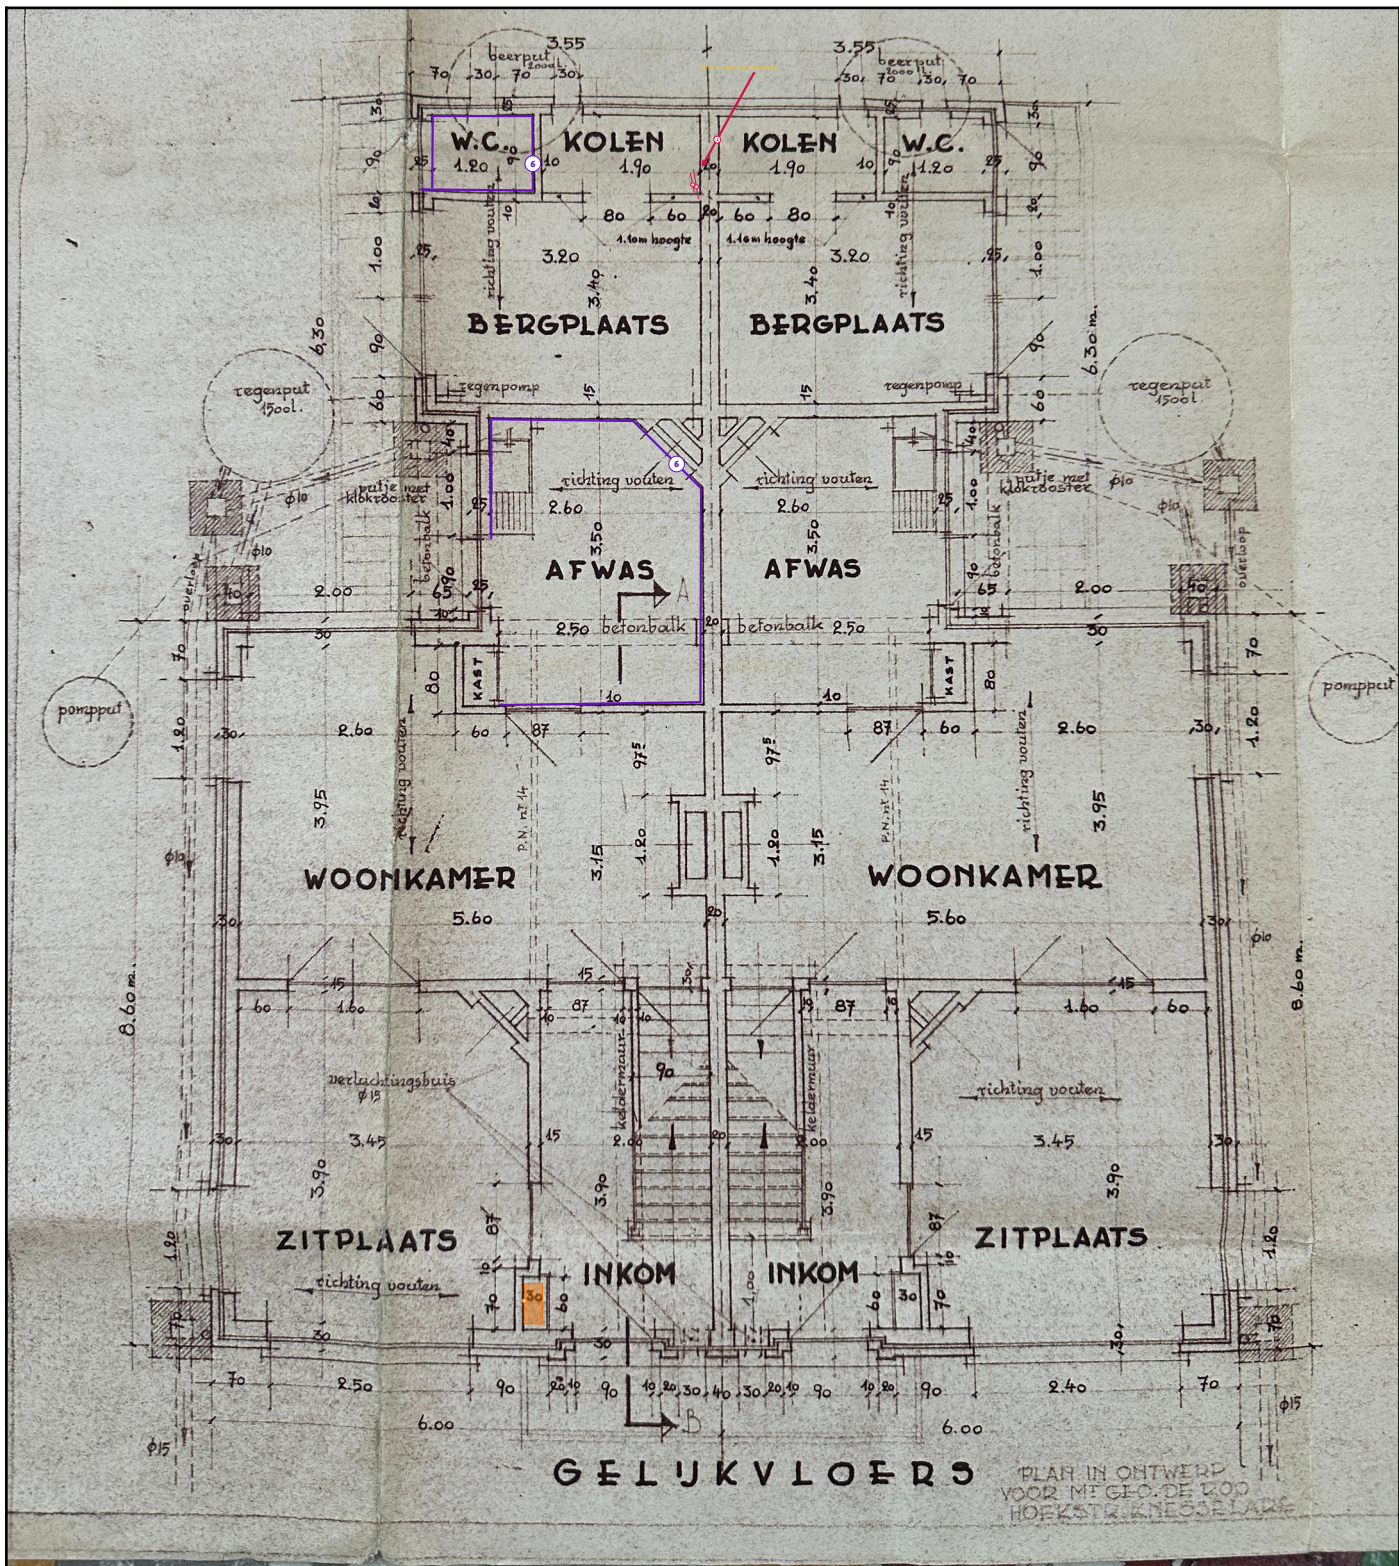
Plan 1.3: glvl

2. AFVAL ASBEST VERDACHTE MATERIALEN	Asbestmateriaal	Dringend verwijderen
3. BAKELIET - TELLERKAST	Asbestmateriaal	Verwijderen
6. WANDETEGELS - KEUKEN/BADKAMER/TOILET	Advies	-

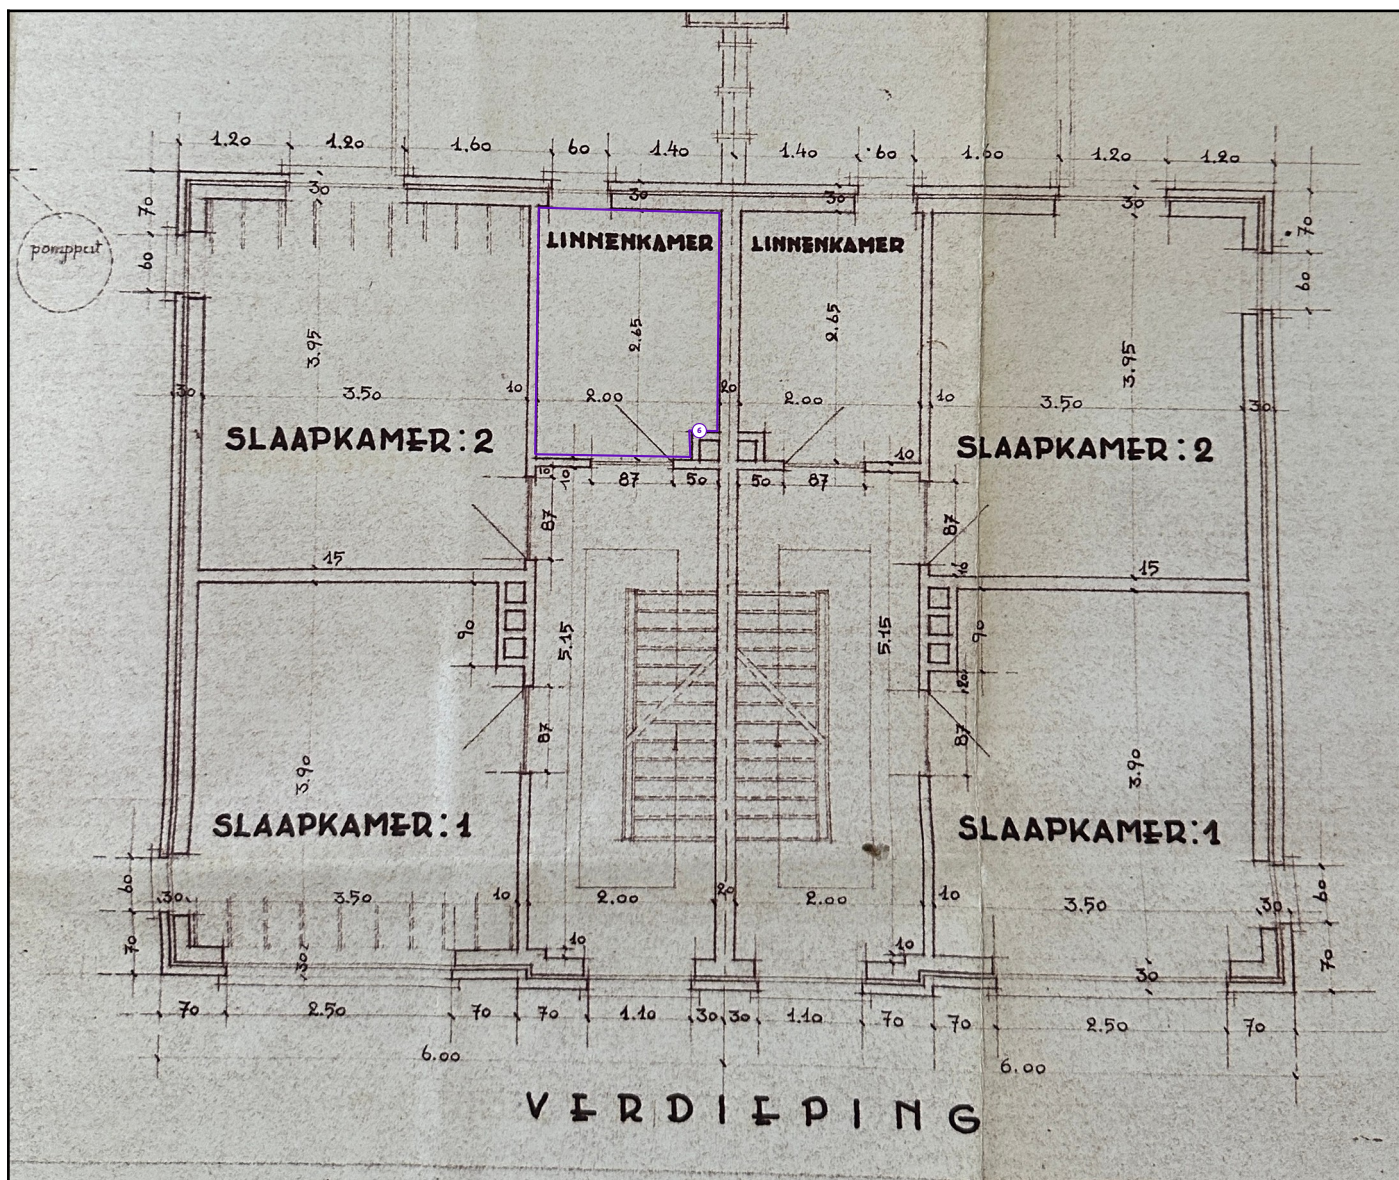
Plan 1.4: 1e verd

Beschrijving	Type	Actie
6. WANDETEGELS - KEUKEN/BADKAMER/TOILET	Advies	-

Aan de muren werden als afwerking faience bevestigd . Wandtegels kunnen bevestigd zijn met lijm, in deze kan asbest aanwezig zijn. Er was geen schade aan de wanden dus kan er geen staal genomen worden op een niet-destructieve manier.

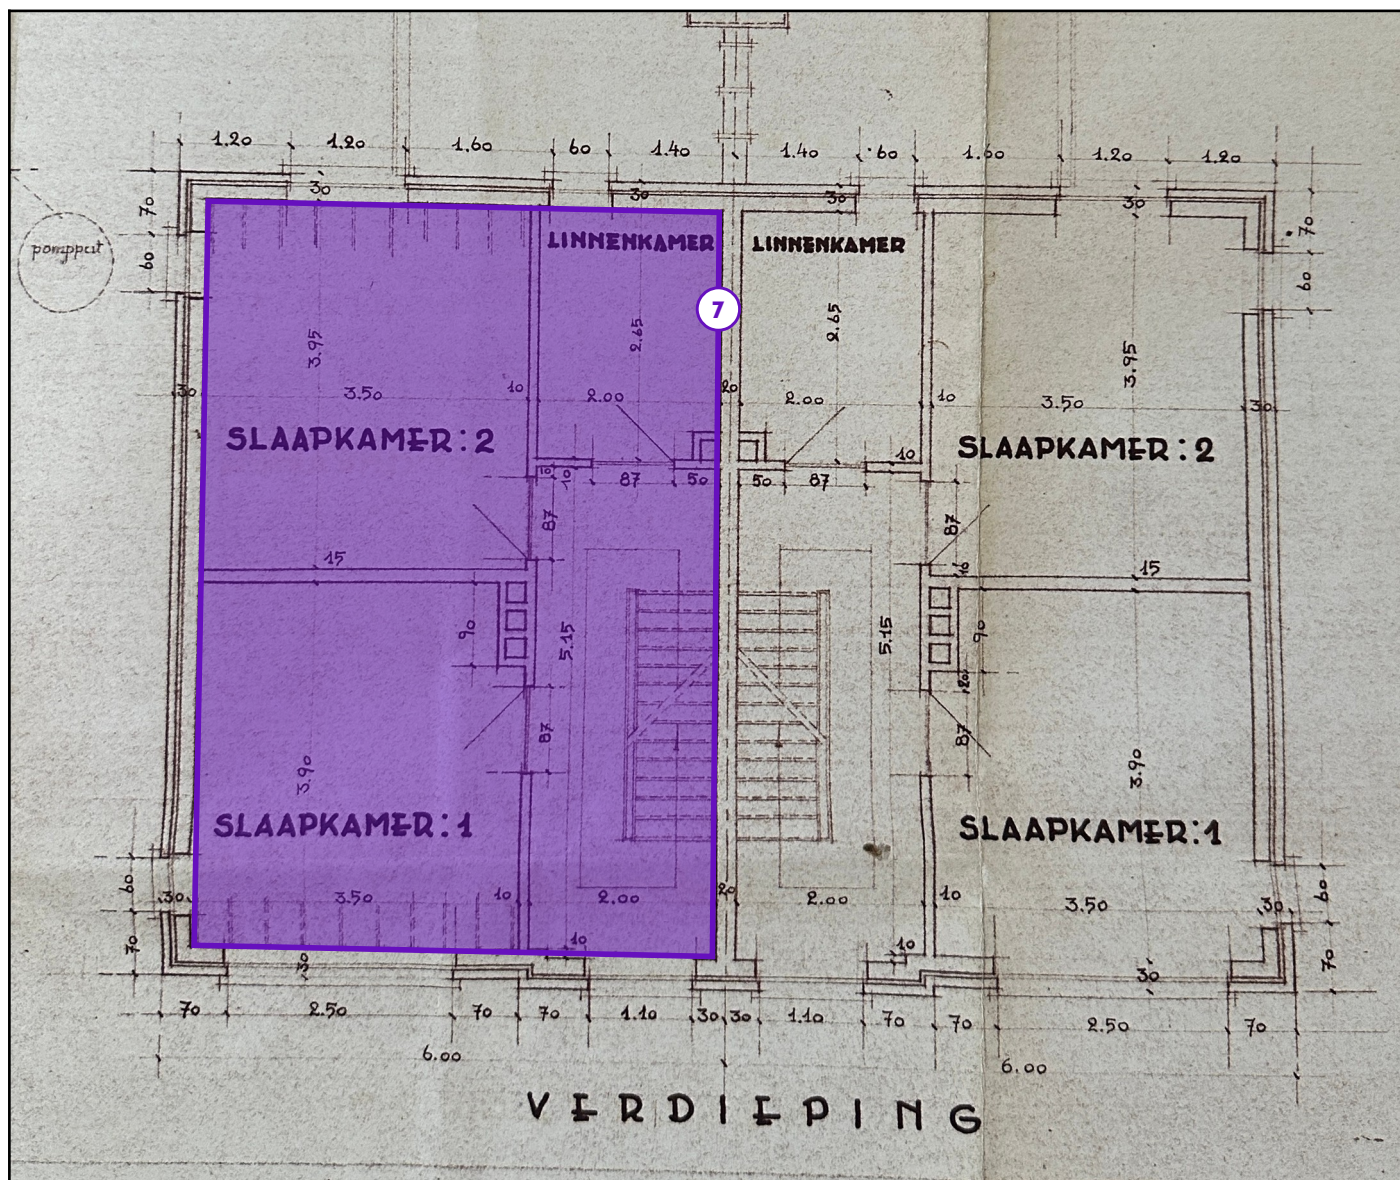
Plan 1.6: 1e verd

Beschrijving	Type	Actie
7. VINYL VLOER 1e	Advies	-

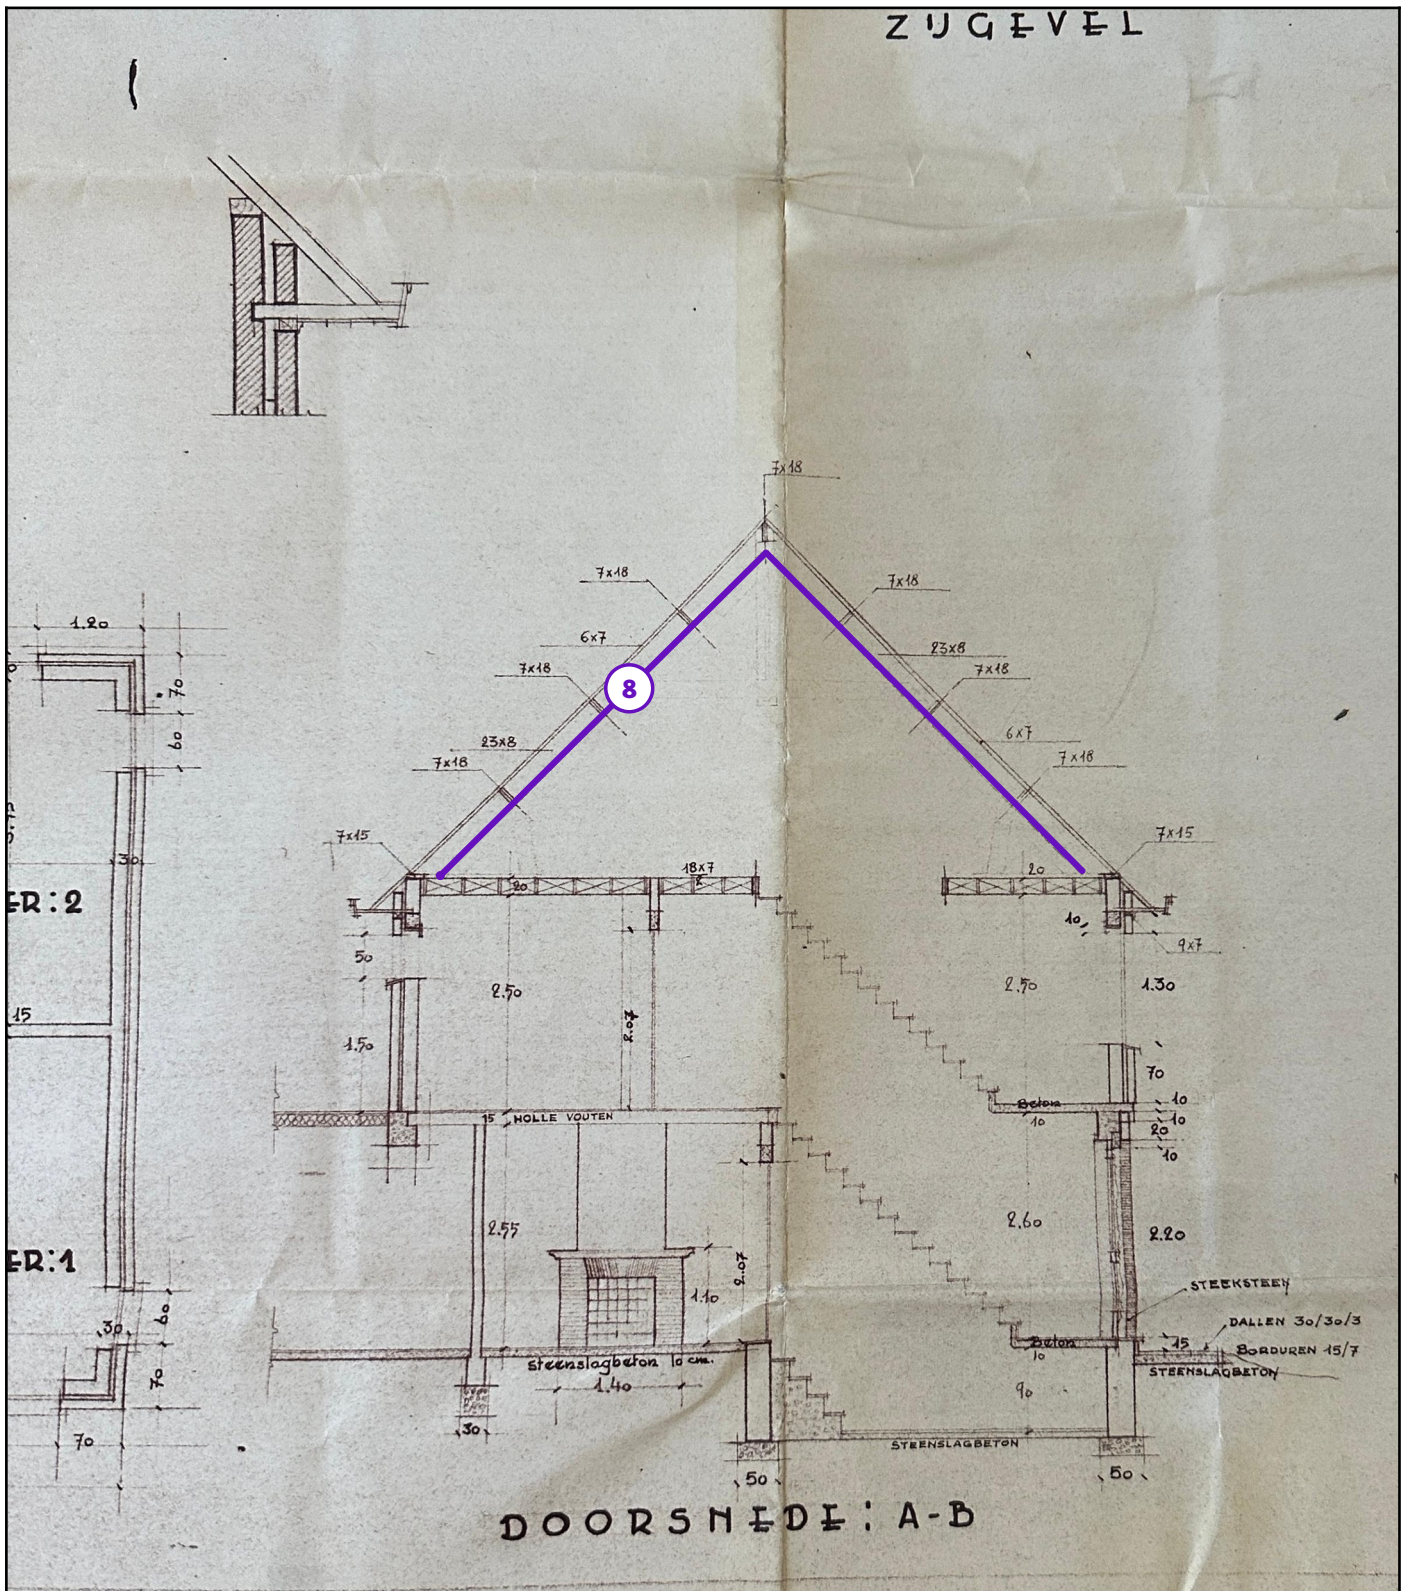
Plan 1.7: doorsnede

8. ONDERDAK	Advies	-
-------------	--------	---

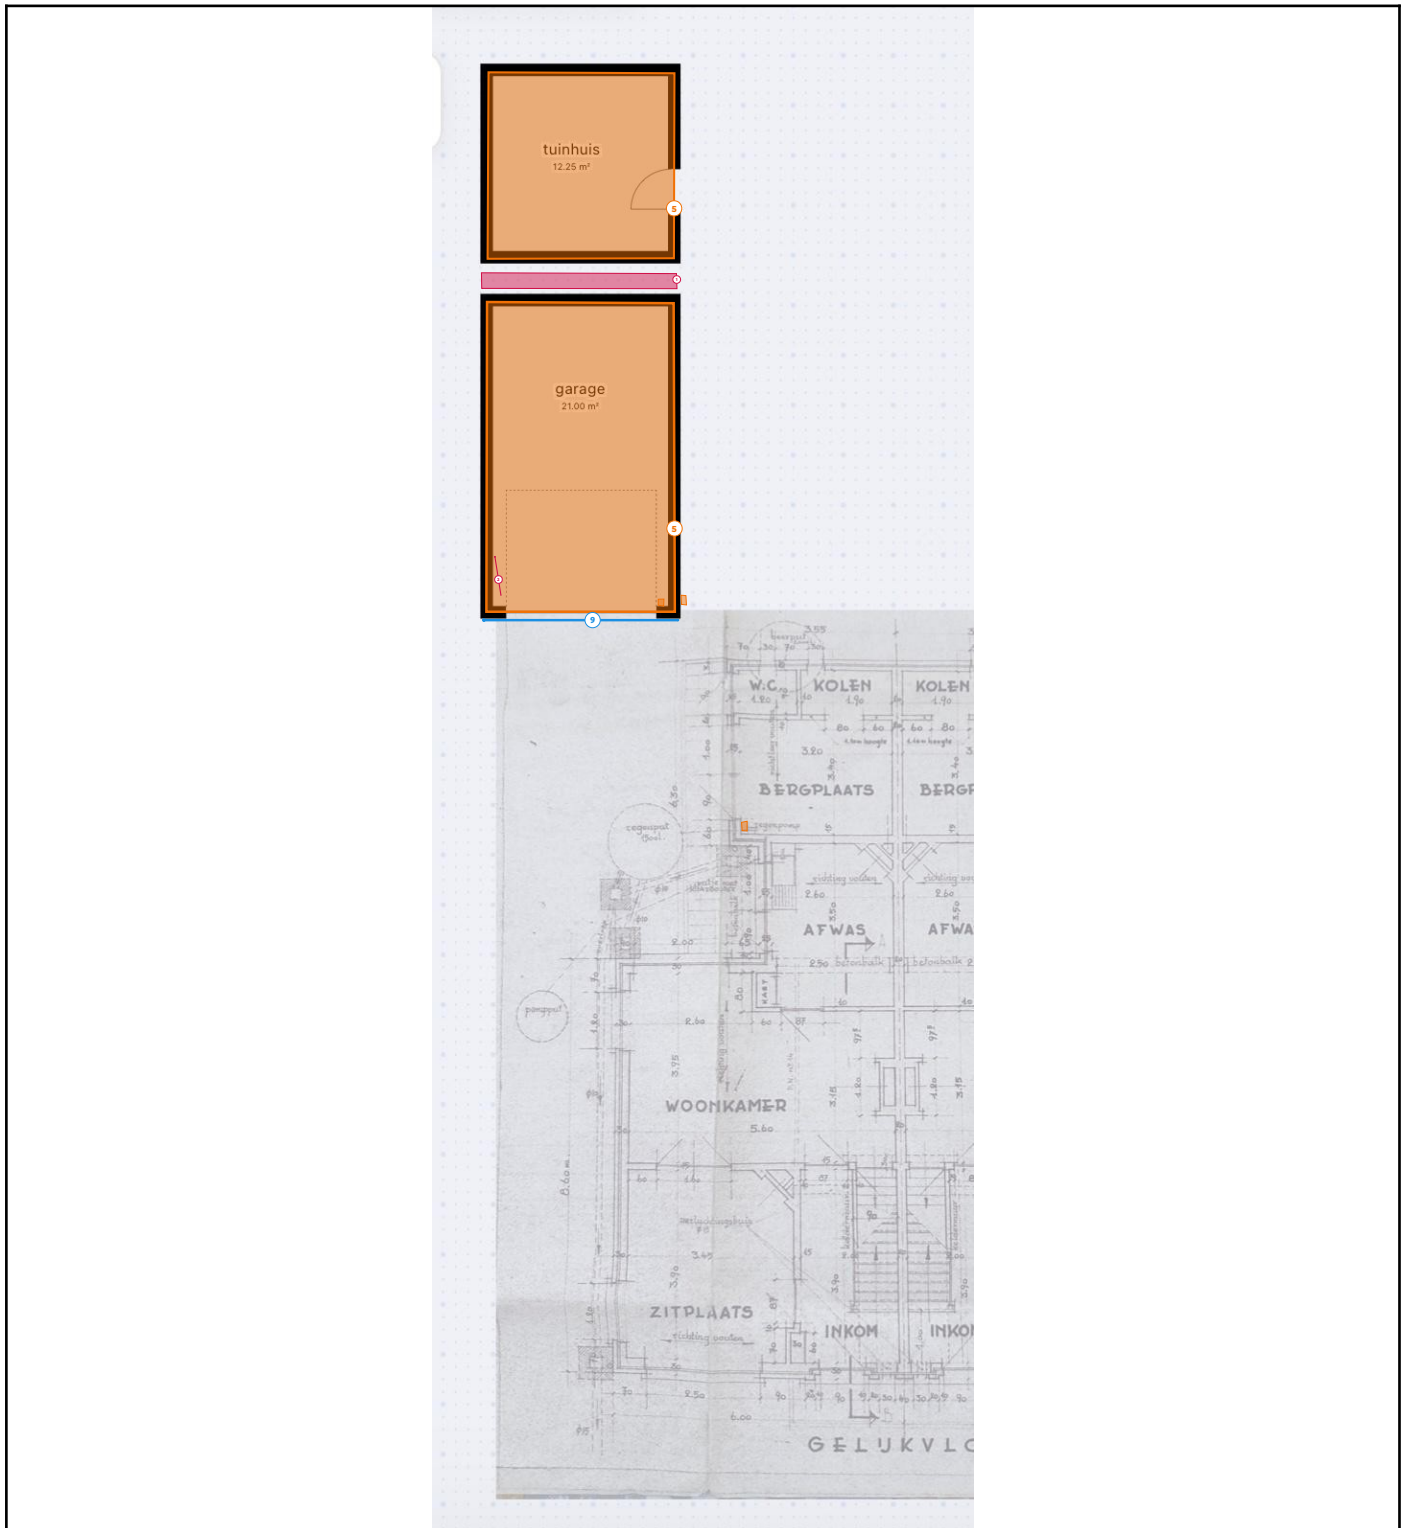
Plan 2.1: garage + tuinhuis

Beschrijving	Type	Actie
1. MOS / SLIP GOLFPLATEN DAK OP VLOER	Asbestmateriaal	Dringend verwijderen

- Eenvoudige handelingen: mag via doe-het-zelf of door werknemer(s) met opleidingsattest eenvoudige handelingen
Moet worden afgevoerd naar het recyclagepark. Verpak de platen in stevige verpakking (> 100 µm dikte) en sluit deze volledig af met plakband. Zorg dat de verpakking niet scheurt tijdens het in-en uitladen. Zorg voor gepaste persoonlijke beschermingsmiddelen: minimaal FFP3 mondkapje en wegwerphandschoenen.
