Asbestinventarisatetest

Palinghuizen 64, 9000 Gent

Attestnummer : 20241009-000282.000

Uitgegeven op : 09.10.2024

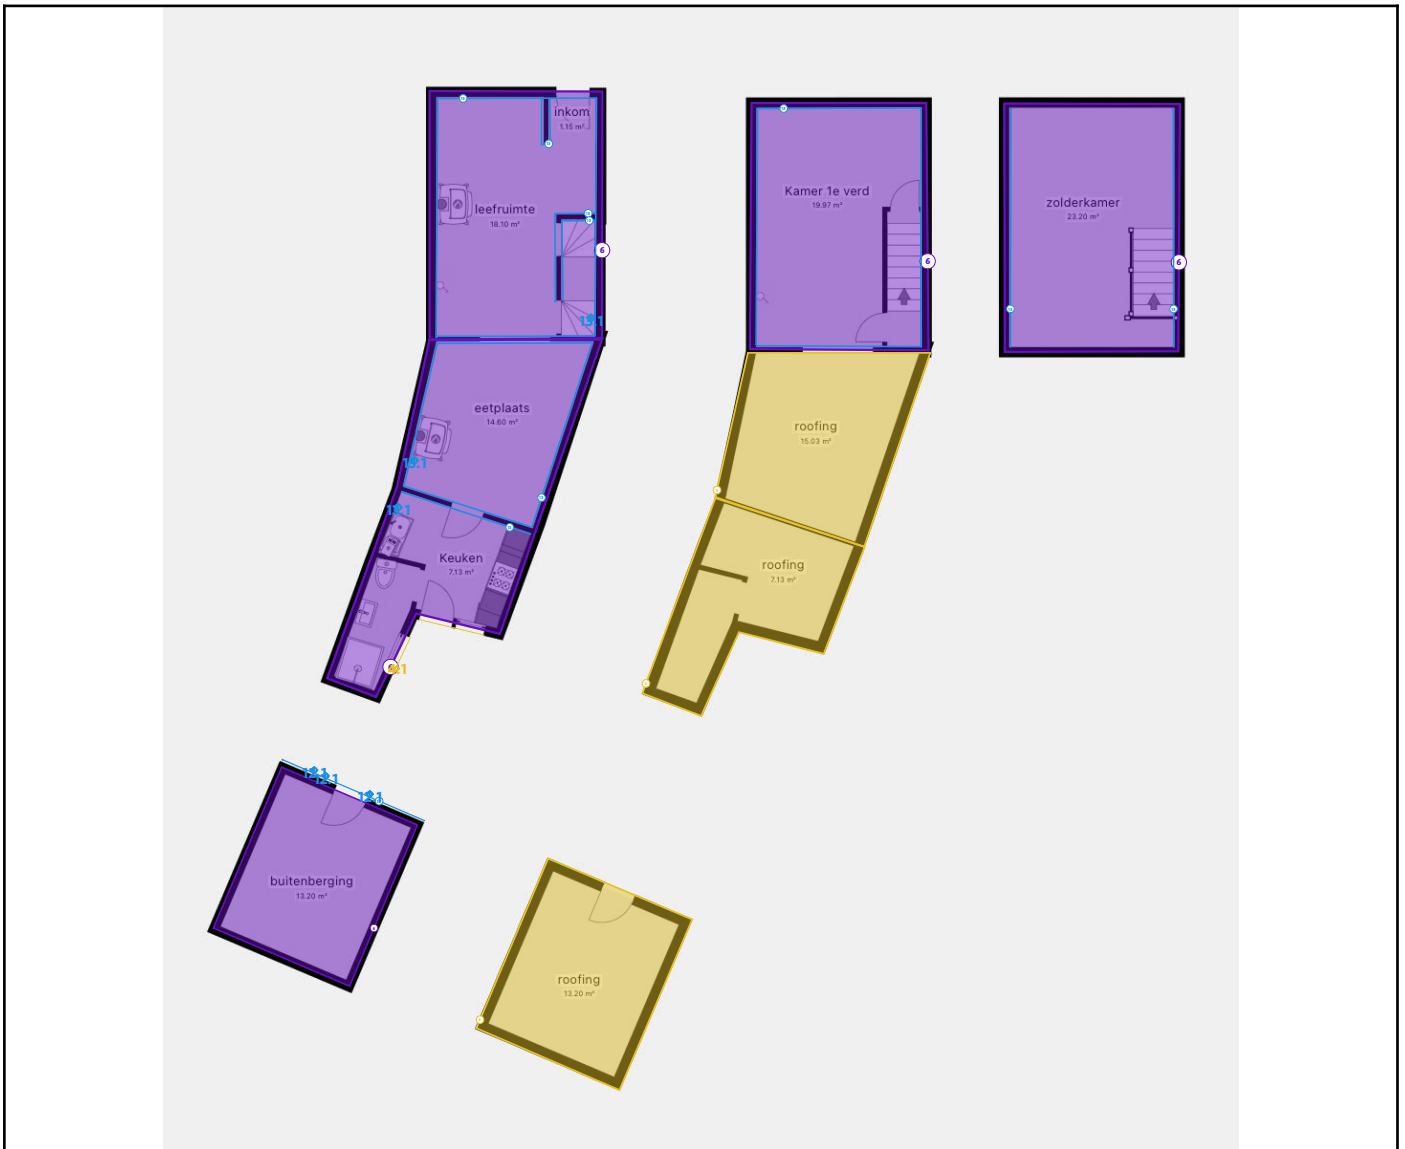
Plan 1.1: glvl-1e-2e

Beschrijving	Type	Actie
3. ROOFING - PLAT DAK	Asbestmateriaal	Zorgvuldig beheren
4. MASAL VENSTERBAK	Asbestmateriaal	Zorgvuldig beheren
4.1 Code: m13 masal vensterbank	Puntmonster	-
6. VALSE PLAFONDS	Advies	-
12. CREPI - CEMENTEREING BUITENSCHIL	Geen asbest	-

12.1 Code: m14 crepi	Mengmonster	-
13. PLEISTER MUREN	Geen asbest	-
13.1 Code: M1 Muurpleister	Mengmonster	-

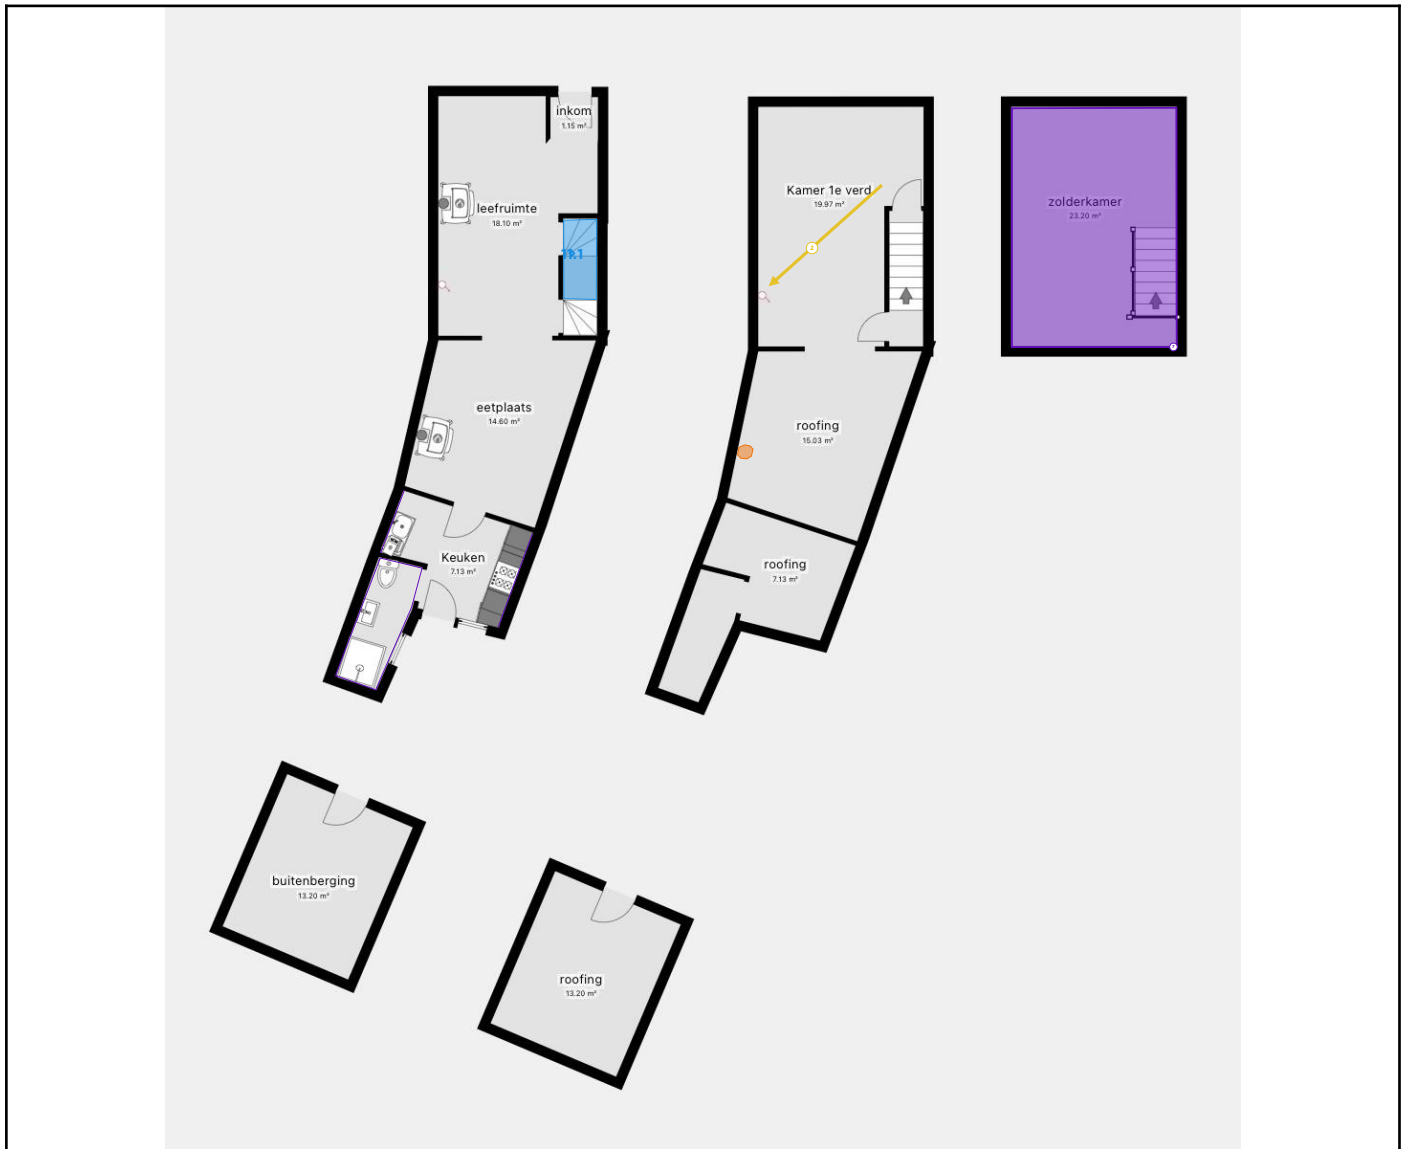
Plan 1.2: gvl-1e-2e

Beschrijving	Type	Actie
1. ROOKGASKANAAL - PLAT DAK	Asbestmateriaal	Verwijderen
2. BAKELIET - SCHAKELAAR	Asbestmateriaal	Zorgvuldig beheren
7. ONDERDAK	Advies	-
10. WANDTEGELLIJMLAAG - KEUKEN/BADKAMER	Advies	-
11. VLOER CEMENT TEGEL	Geen asbest	-

11.1 Code: m23 tegel	Puntmonster	-
----------------------	-------------	---

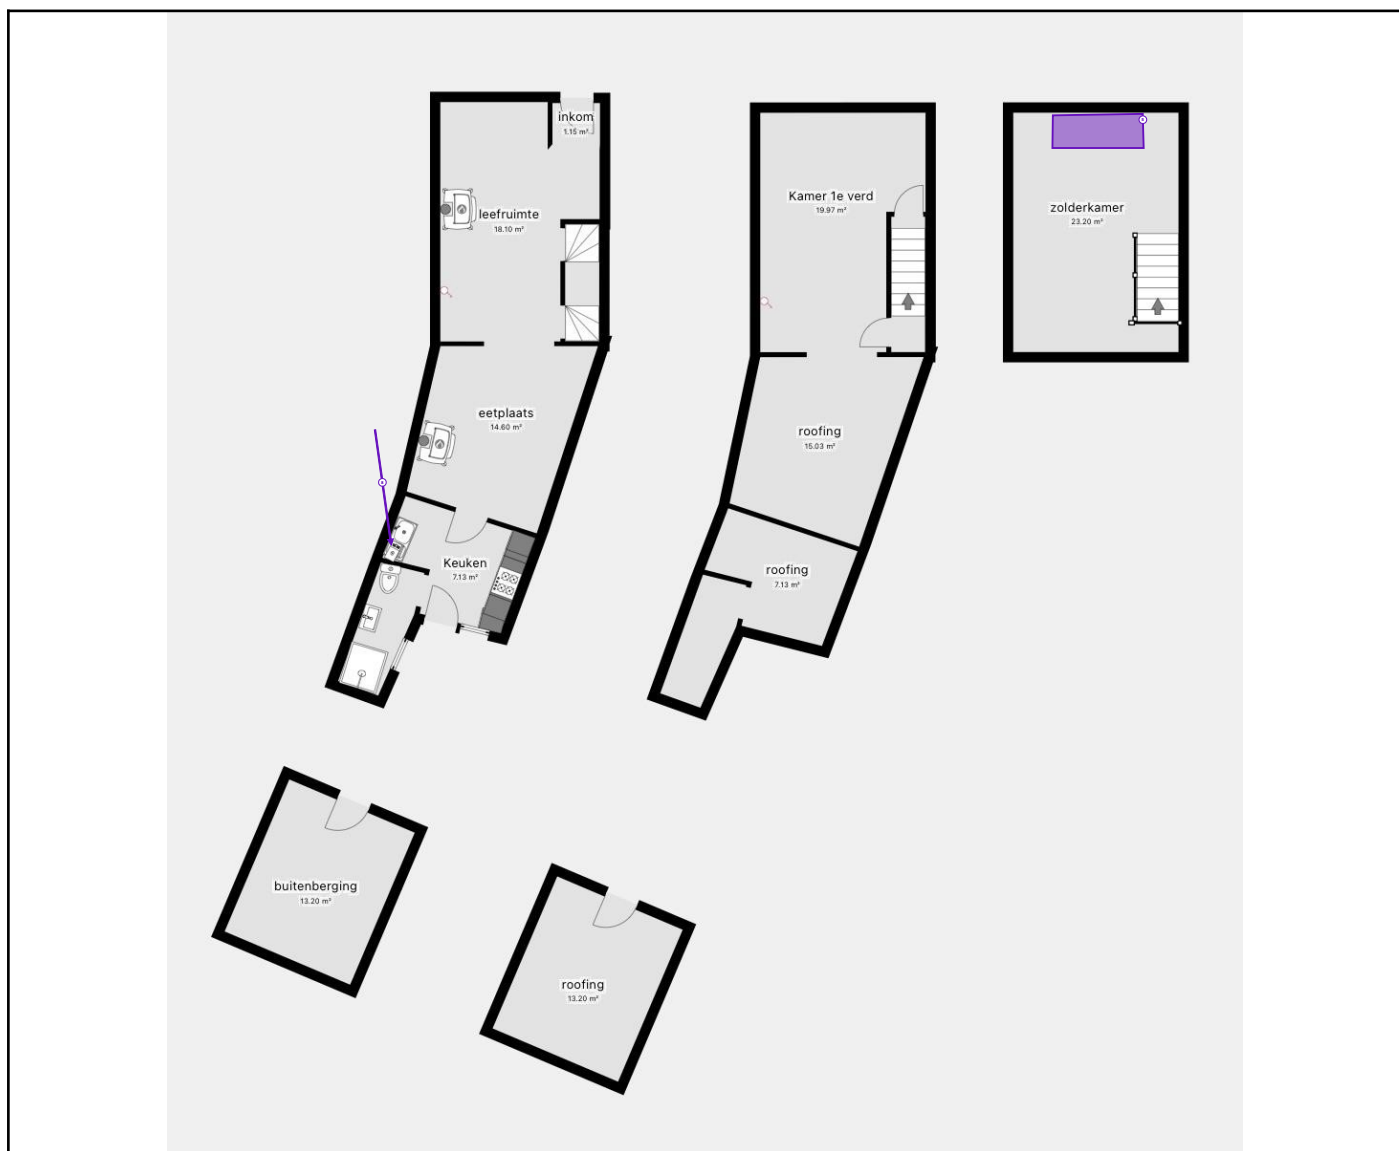
Plan 1.3: glvl-1e-2e

Beschrijving	Type	Actie
5. DAK - TE HOOG	Beperking	-
8. CV-KETEL	Advies	-

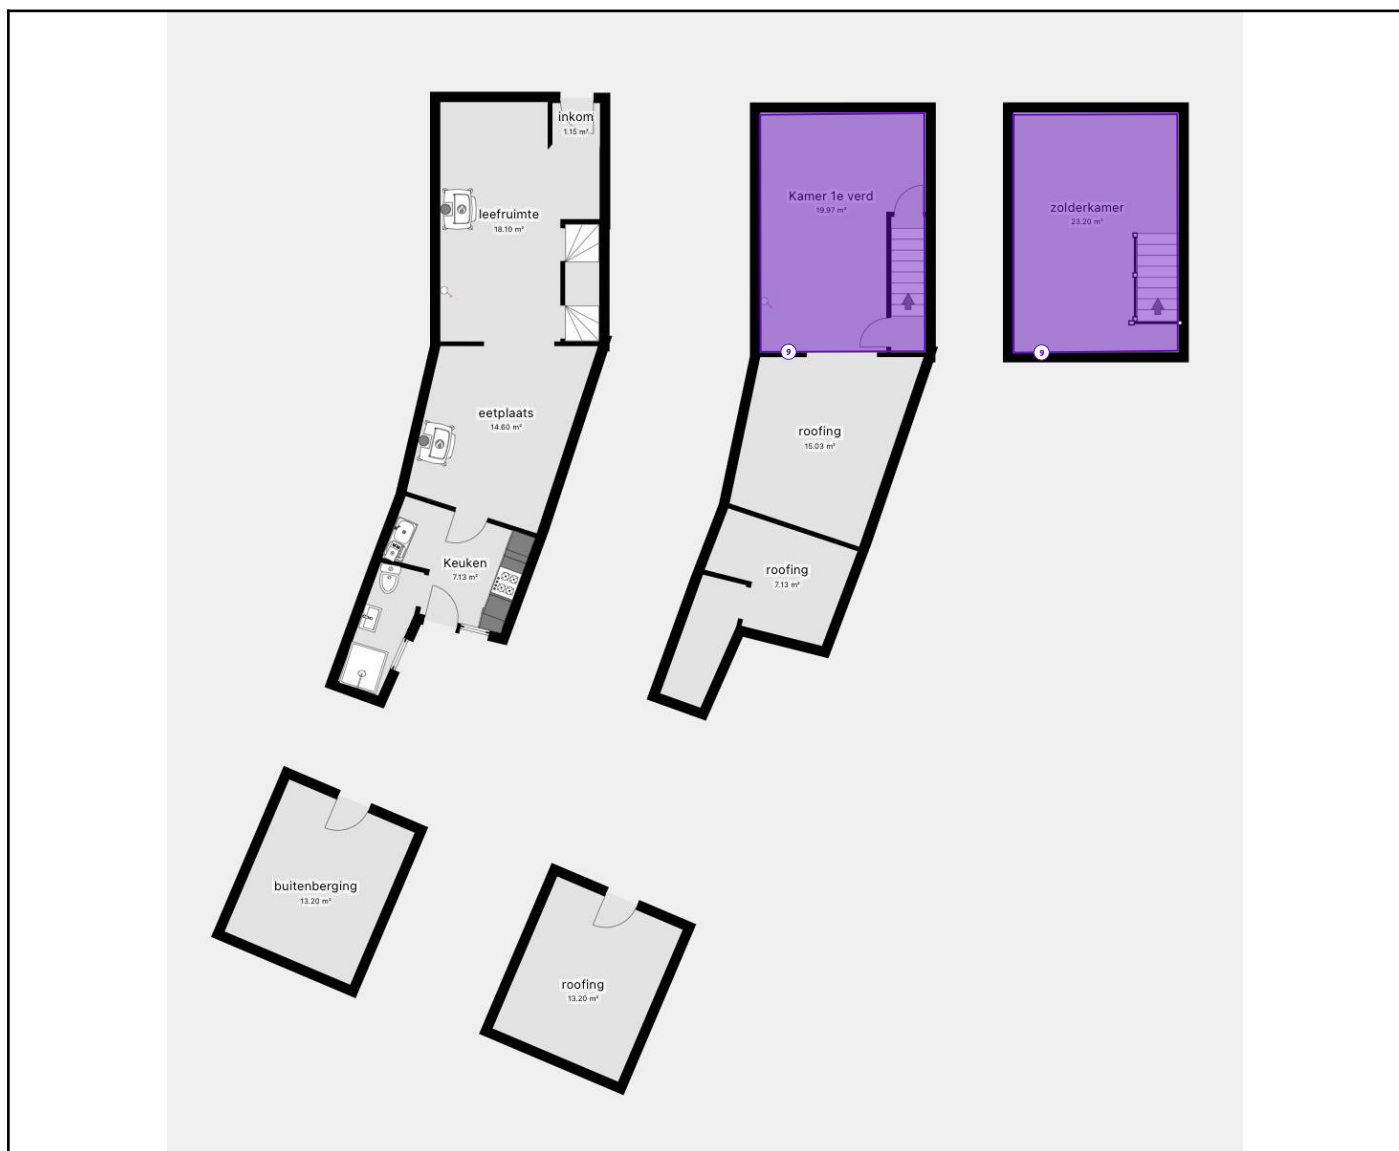
Plan 1.4: glvl-1e-2e

Beschrijving	Type	Actie
9. VLOER 1e en 2e verd	Advies	-
