# Asbestinventarisatetest

Renning 9, 9950 Lievegem

Attestnummer : 20230811-000318.000

Uitgegeven op : 11.08.2023

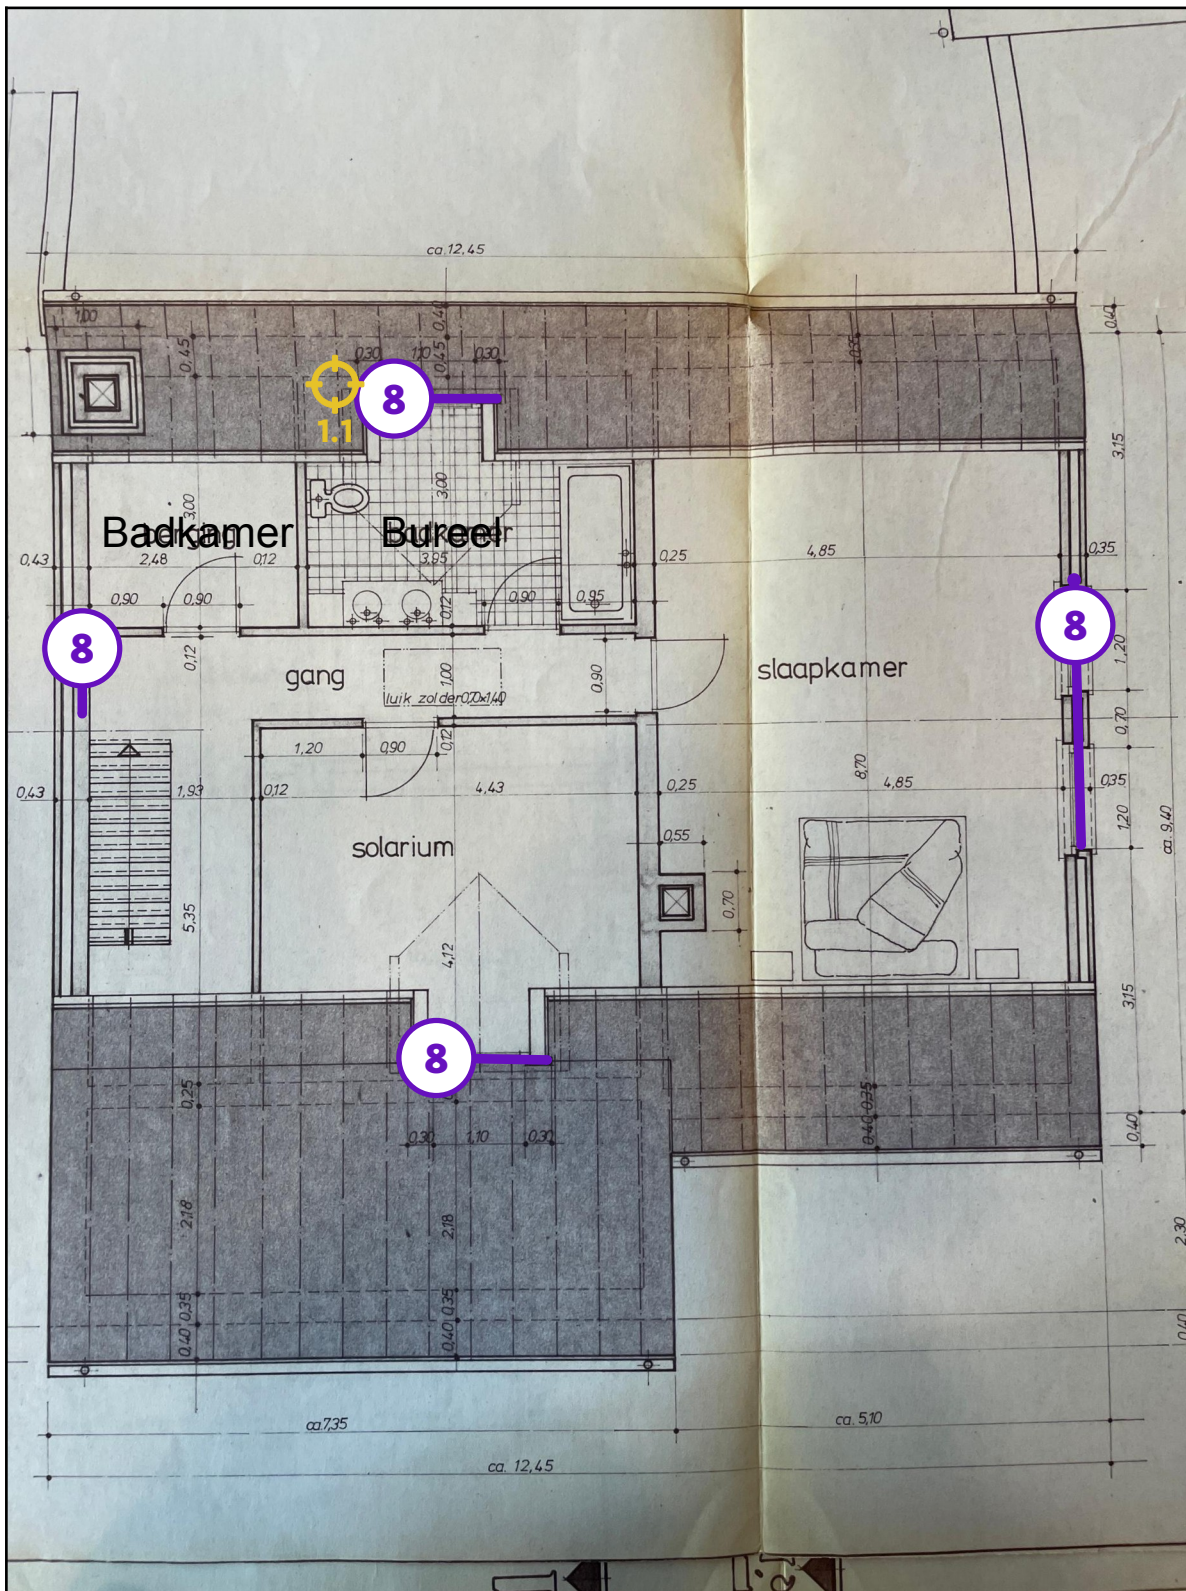
# Plan 1.3: Grondplan 1ste verdiep

1. Onderdak	Asbestmateriaal	Zorgvuldig beheren
1.1 Code: MM002	Puntmonster	-
8. Ramen	Advies	-

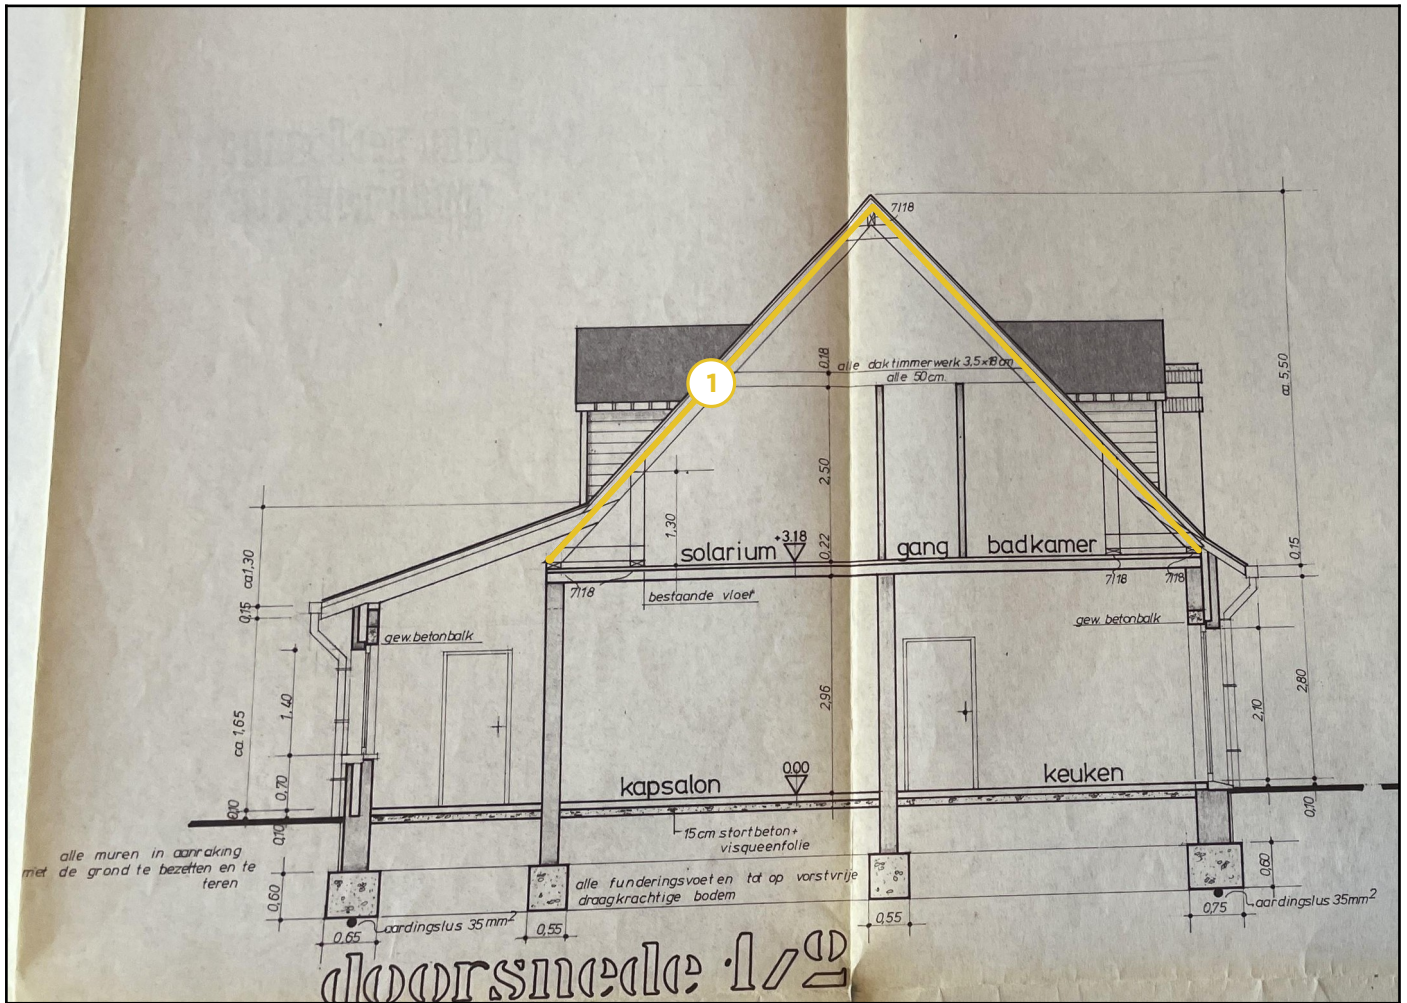
# Plan 1.4: Dwarsdoorsnede

Beschrijving	Type	Actie
1. Onderdak	Asbestmateriaal	Zorgvuldig beheren

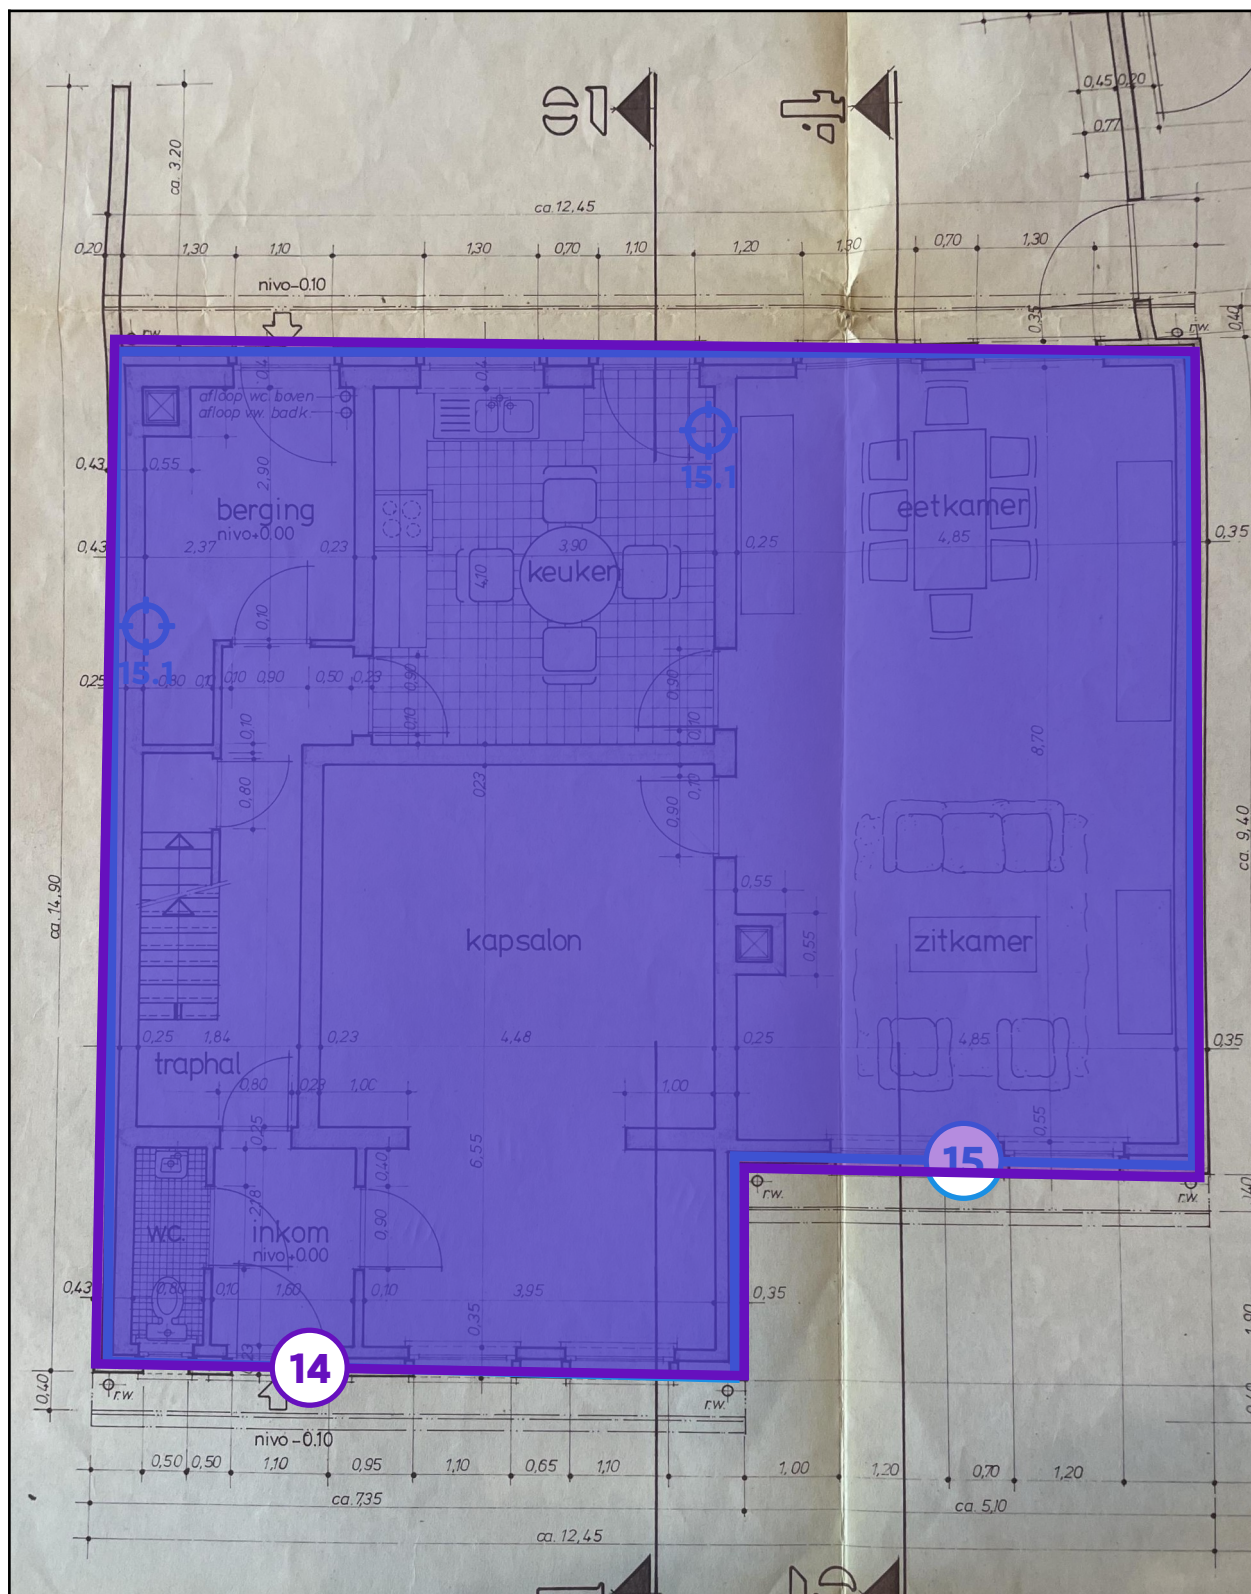
# Plan 1.5: Grondplan GLV - Plakwerk en Plafond

14. Plafonds	Advies	-
15. Plakwerk muren	Geen asbest	-
15.1 Code: MM001	Mengmonster	-

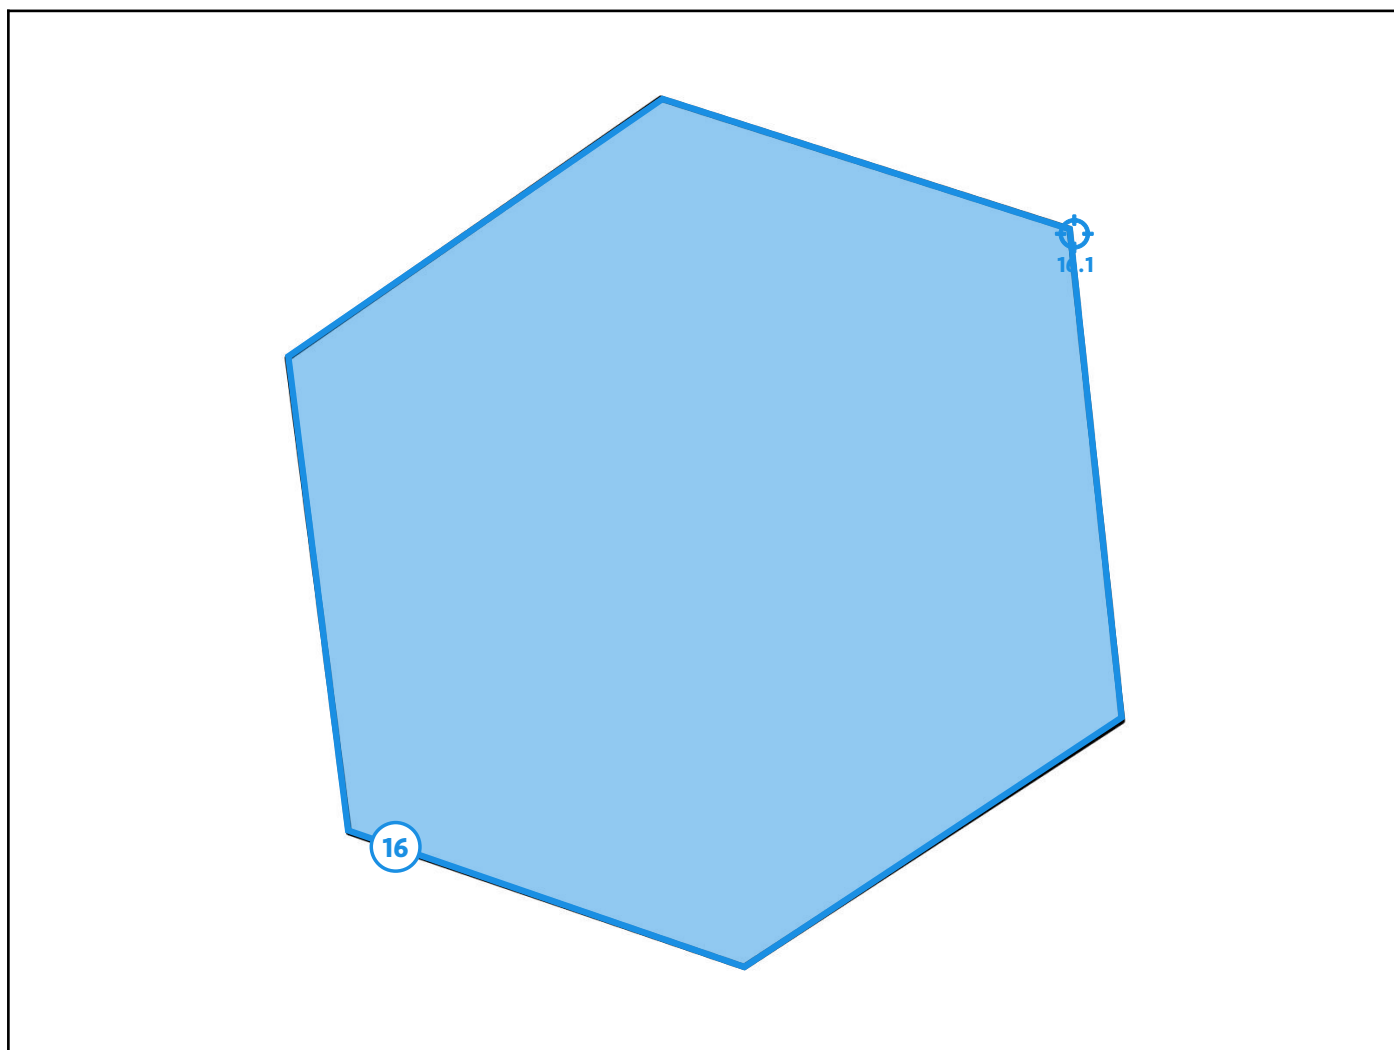
## Plan 3.2: Grondplan Paviljoen

Beschrijving	Type	Actie
16. Paviljoen	Geen asbest	-
16.1 Code: MM003	Puntmonster	-
