# Asbestinventarisatetest

Koornblomme 50, 8490 Jabbeke

Attestnummer : 20240602-000019.000

## Niet-asbestveilig

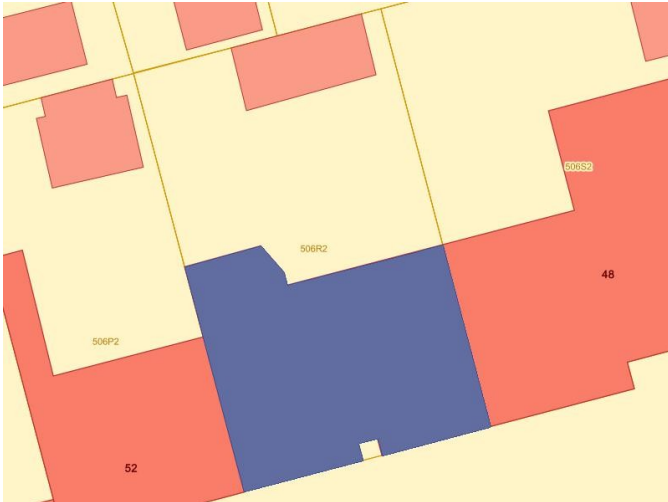
## Zone 1: Hoofdgebouw

- 0 Asbestmaterialen
- 1 Beperkingen
- 2 Uitsluitingen
- 0 Roerende goederen
- 0 Puin, steenslag, (water)bodem
- 2 Adviezen
- 3 Geen asbest

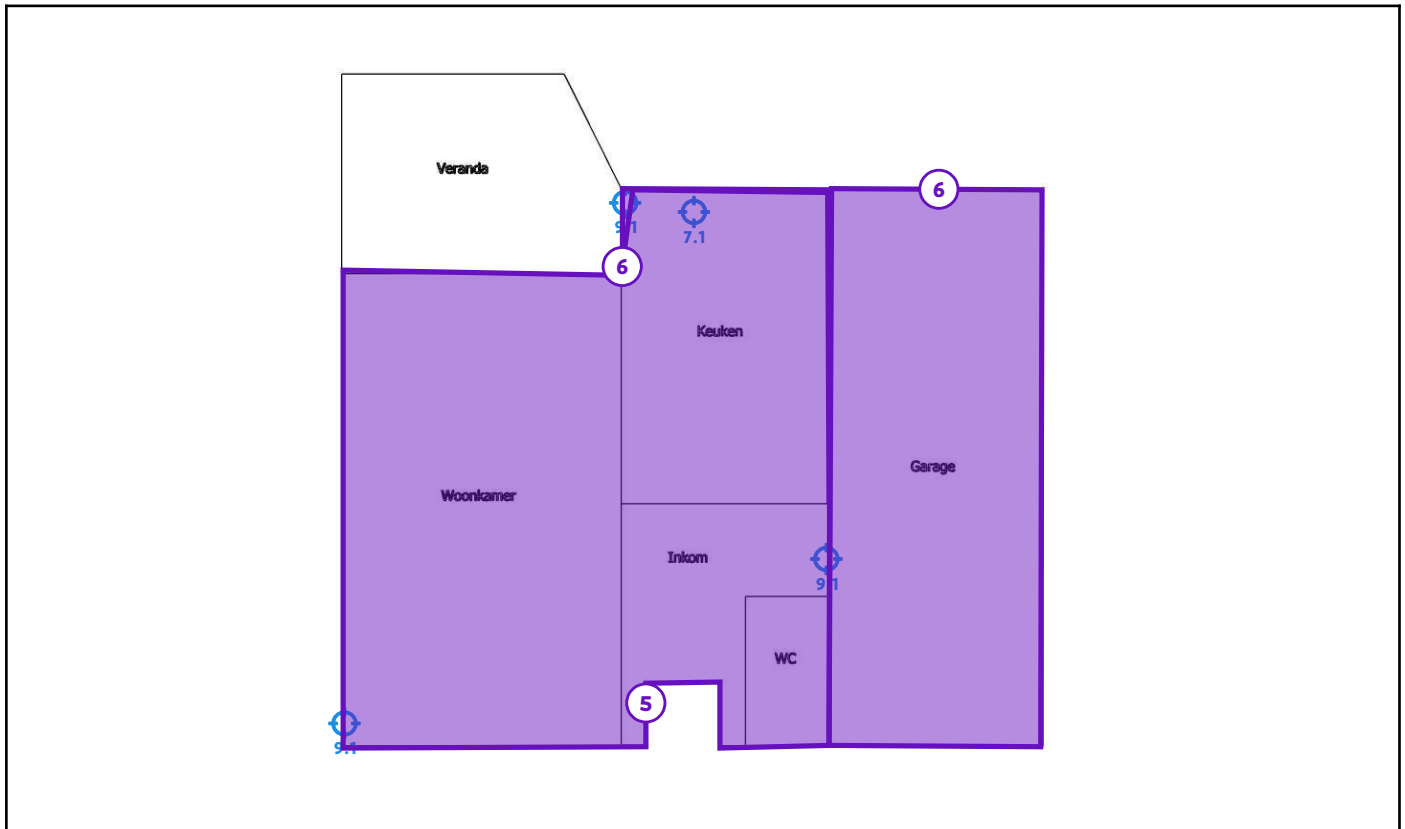
# Plan 1.1: Gelijkvloers

Beschrijving	Type	Actie
5. Verlaagde plafonds	Advies	-
6. Lijm vloer- en wandtegels	Advies	-
7. Dempplaat spoelbak	Geen asbest	-
7.1 Code: 3	Puntmonster	-
9. Pleister wand	Geen asbest	-
9.1 Code: 1	Mengmonster	-

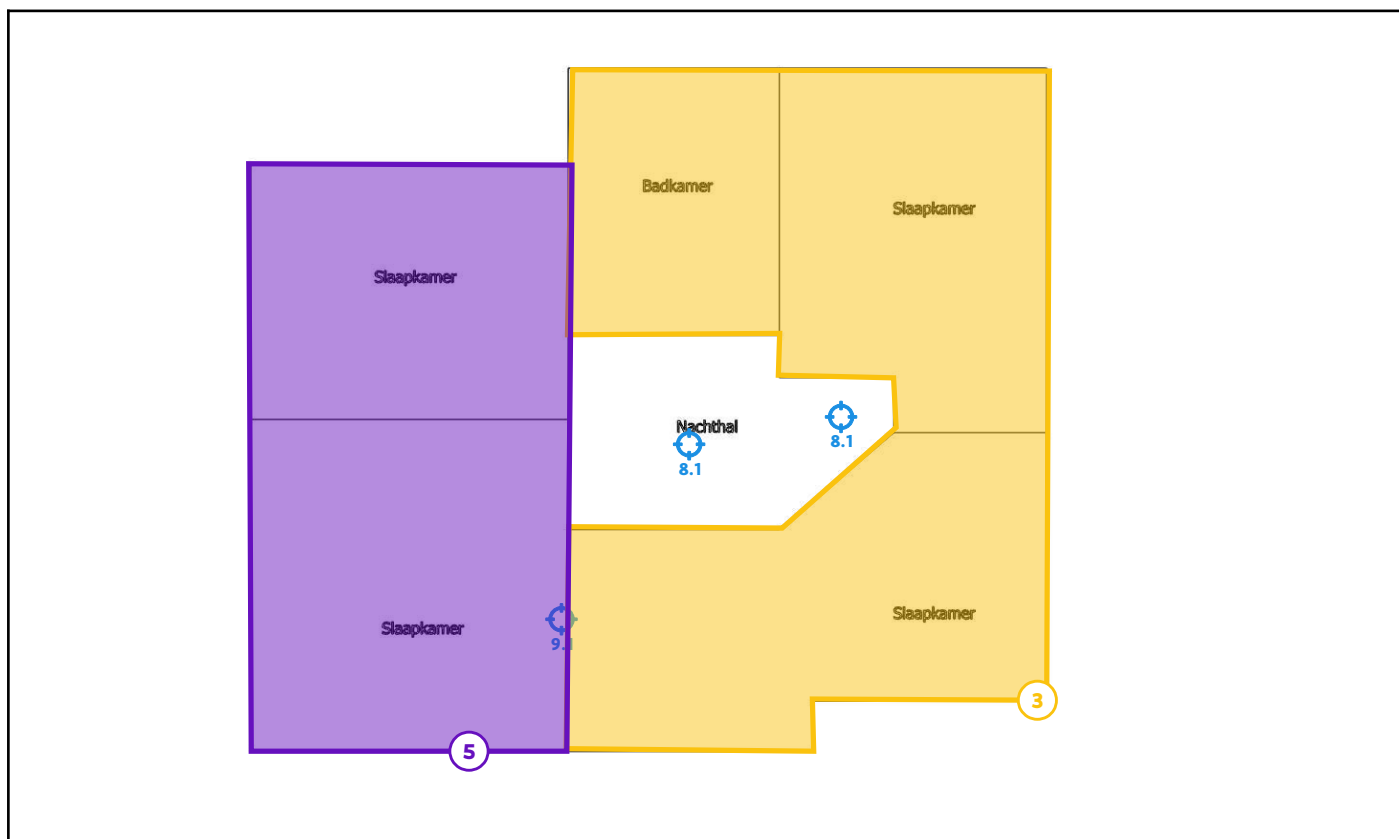
## Plan 1.2: Verdieping 1

Beschrijving	Type	Actie
3. Pleister plafond	Uitsluiting	-
5. Verlaagde plafonds	Advies	-
8. Pleister plafond	Geen asbest	-
8.1 Code: 2	Mengmonster	-
9. Pleister wand	Geen asbest	-
9.1 Code: 1	Mengmonster	-

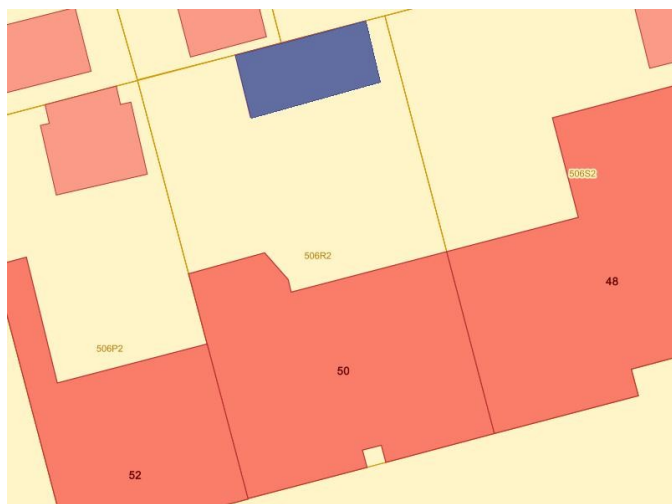
## Zone 2: Bijgebouw

### 1 **Asbestmateriaal**
